R 631 RYDNINGEN SJØLBYGGAROMRÅDE
CARL W. IANSSENS VEG

INNLEIING

Med bakgrunn i vårt engasjement ved utbygginga i Carl W. Ianssens veg vil vi gi eit kort samandrag av dei problema som oppsto i samband med grunnarbeida i området.

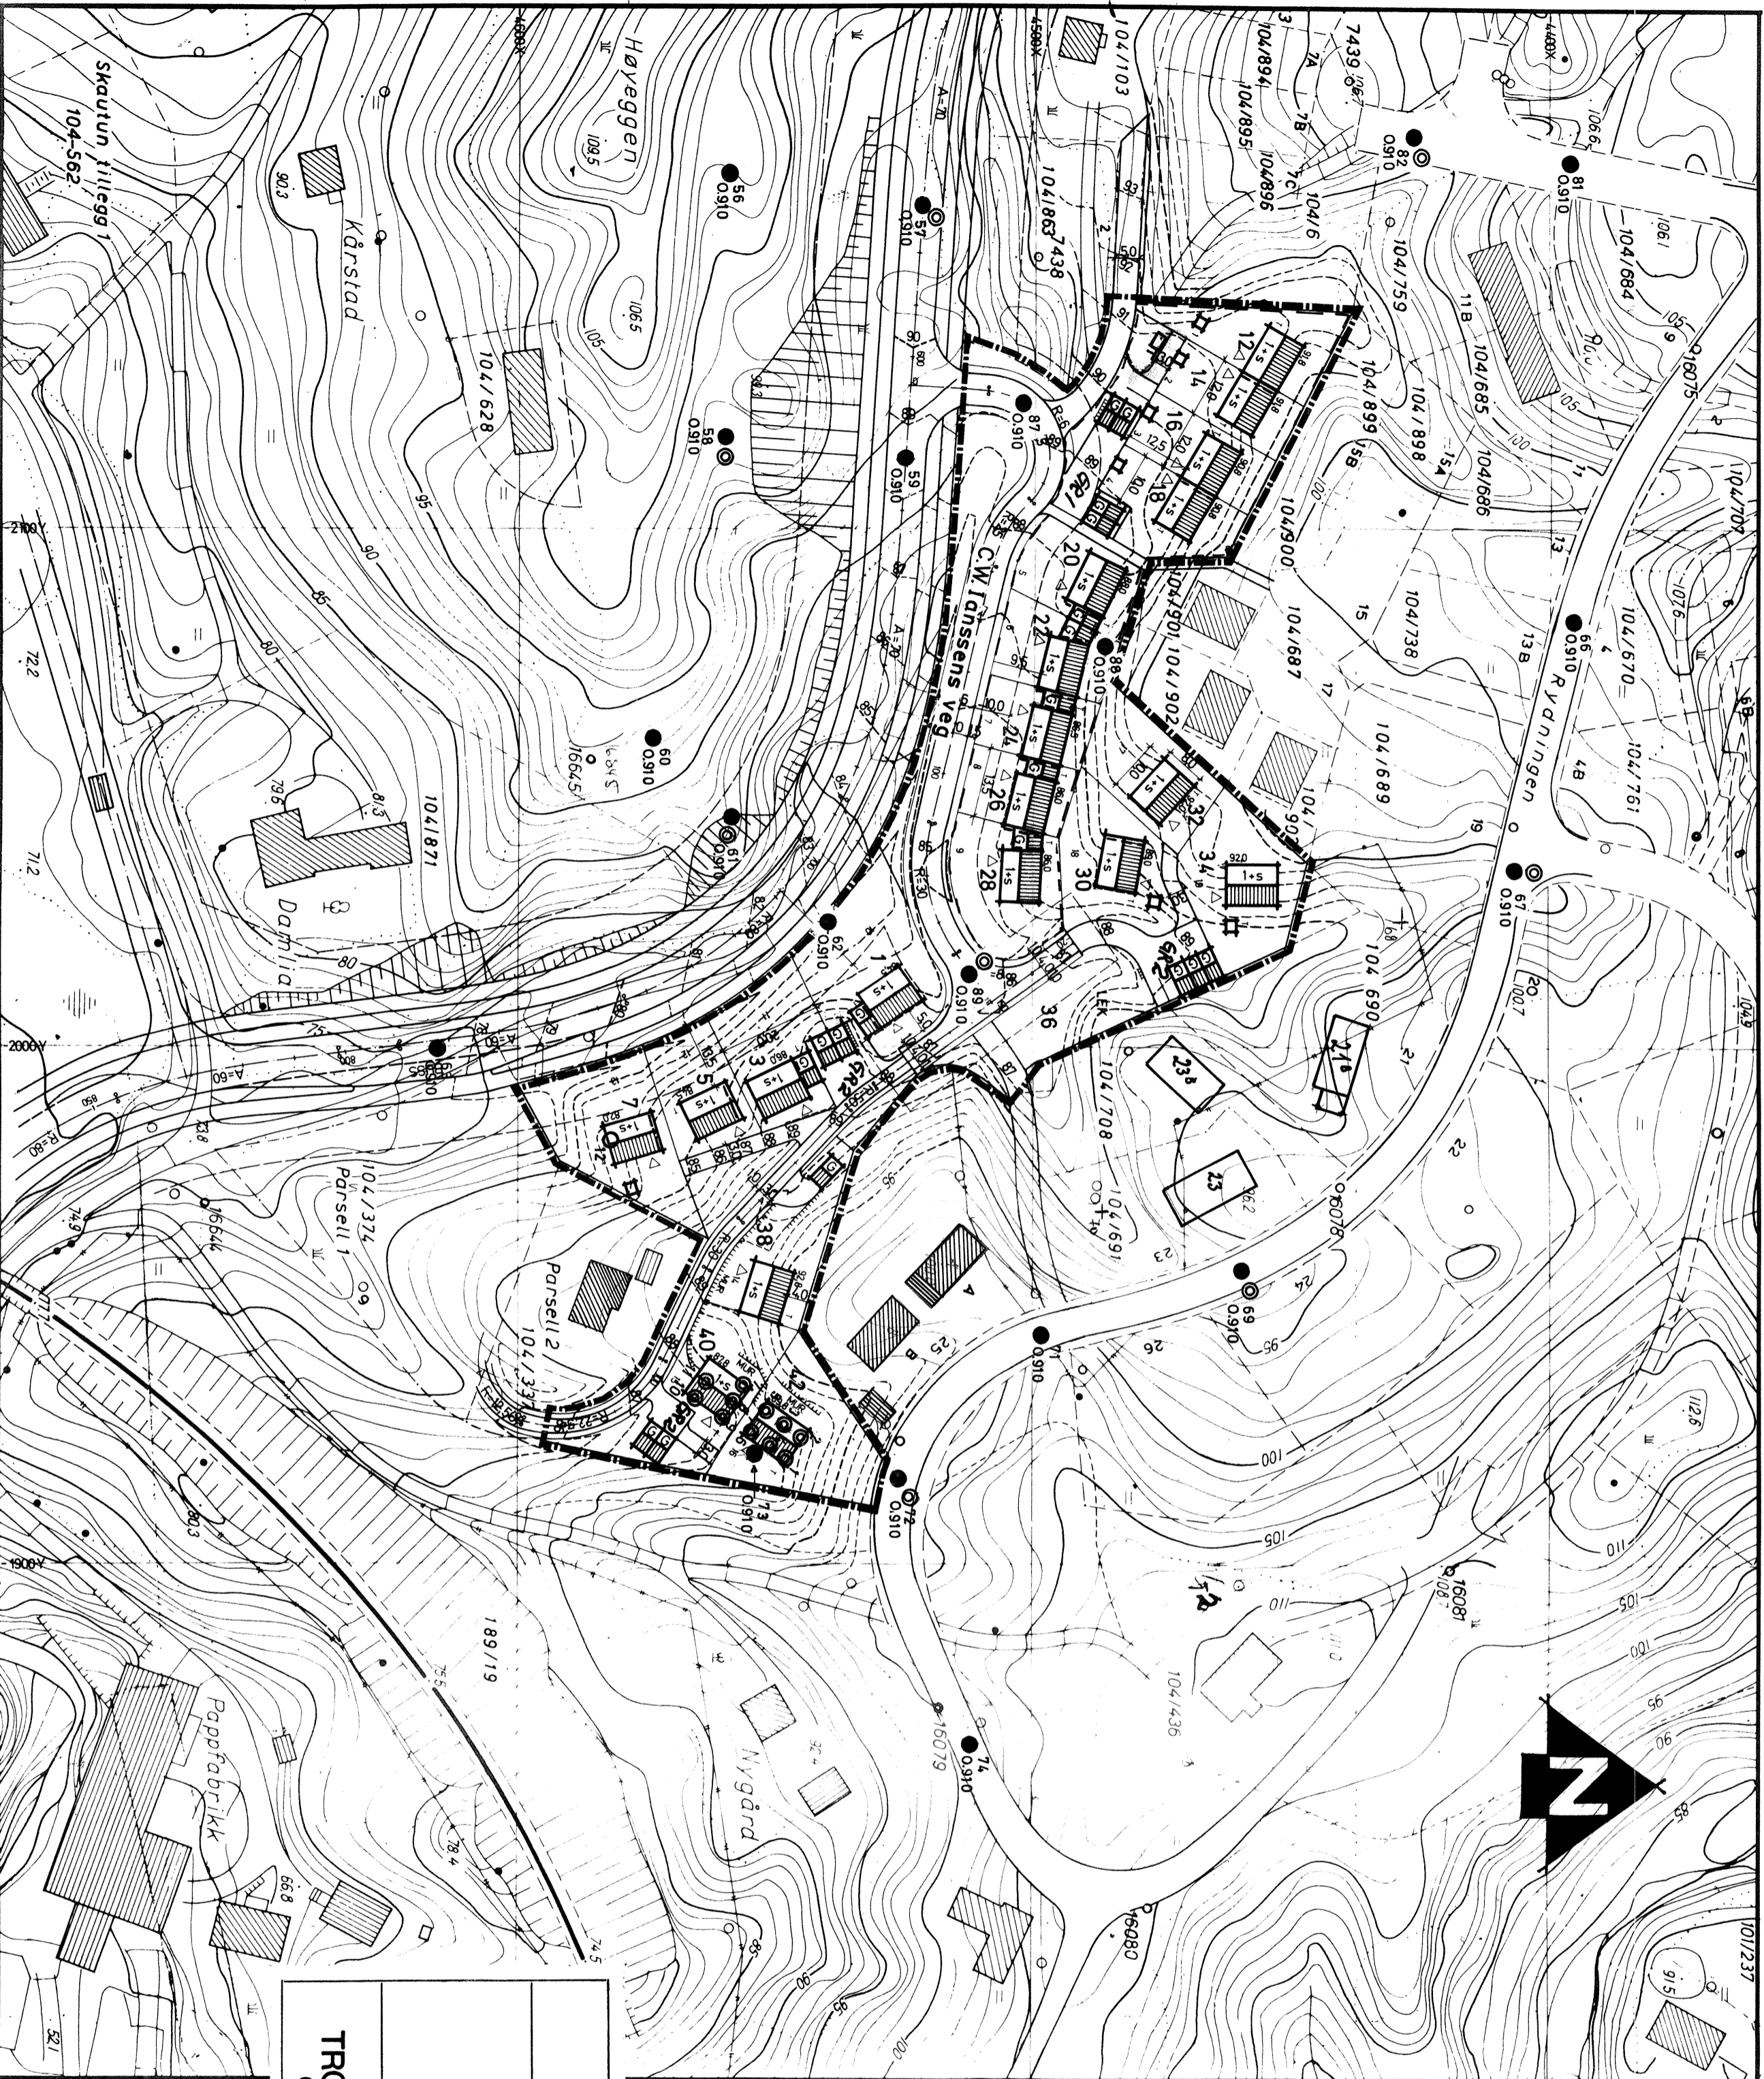
BILAG: 1

Plasseringa av Kummenejes og våre borpunkt er vist på situasjonskartet i bilag 1. Borerresultata er framstilte i bilag 2 til 5.

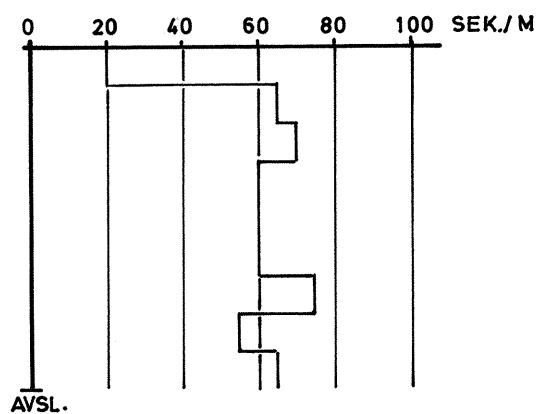
5

For å sjekke den originale massen på staden utførte vi ei enkel slagsondering i tomta. Boreresultatet (bilag 5) tyder på at det er fast tørrskorpeleire minimum ned til 3 m under terrenget i den nedre delen av skråninga.

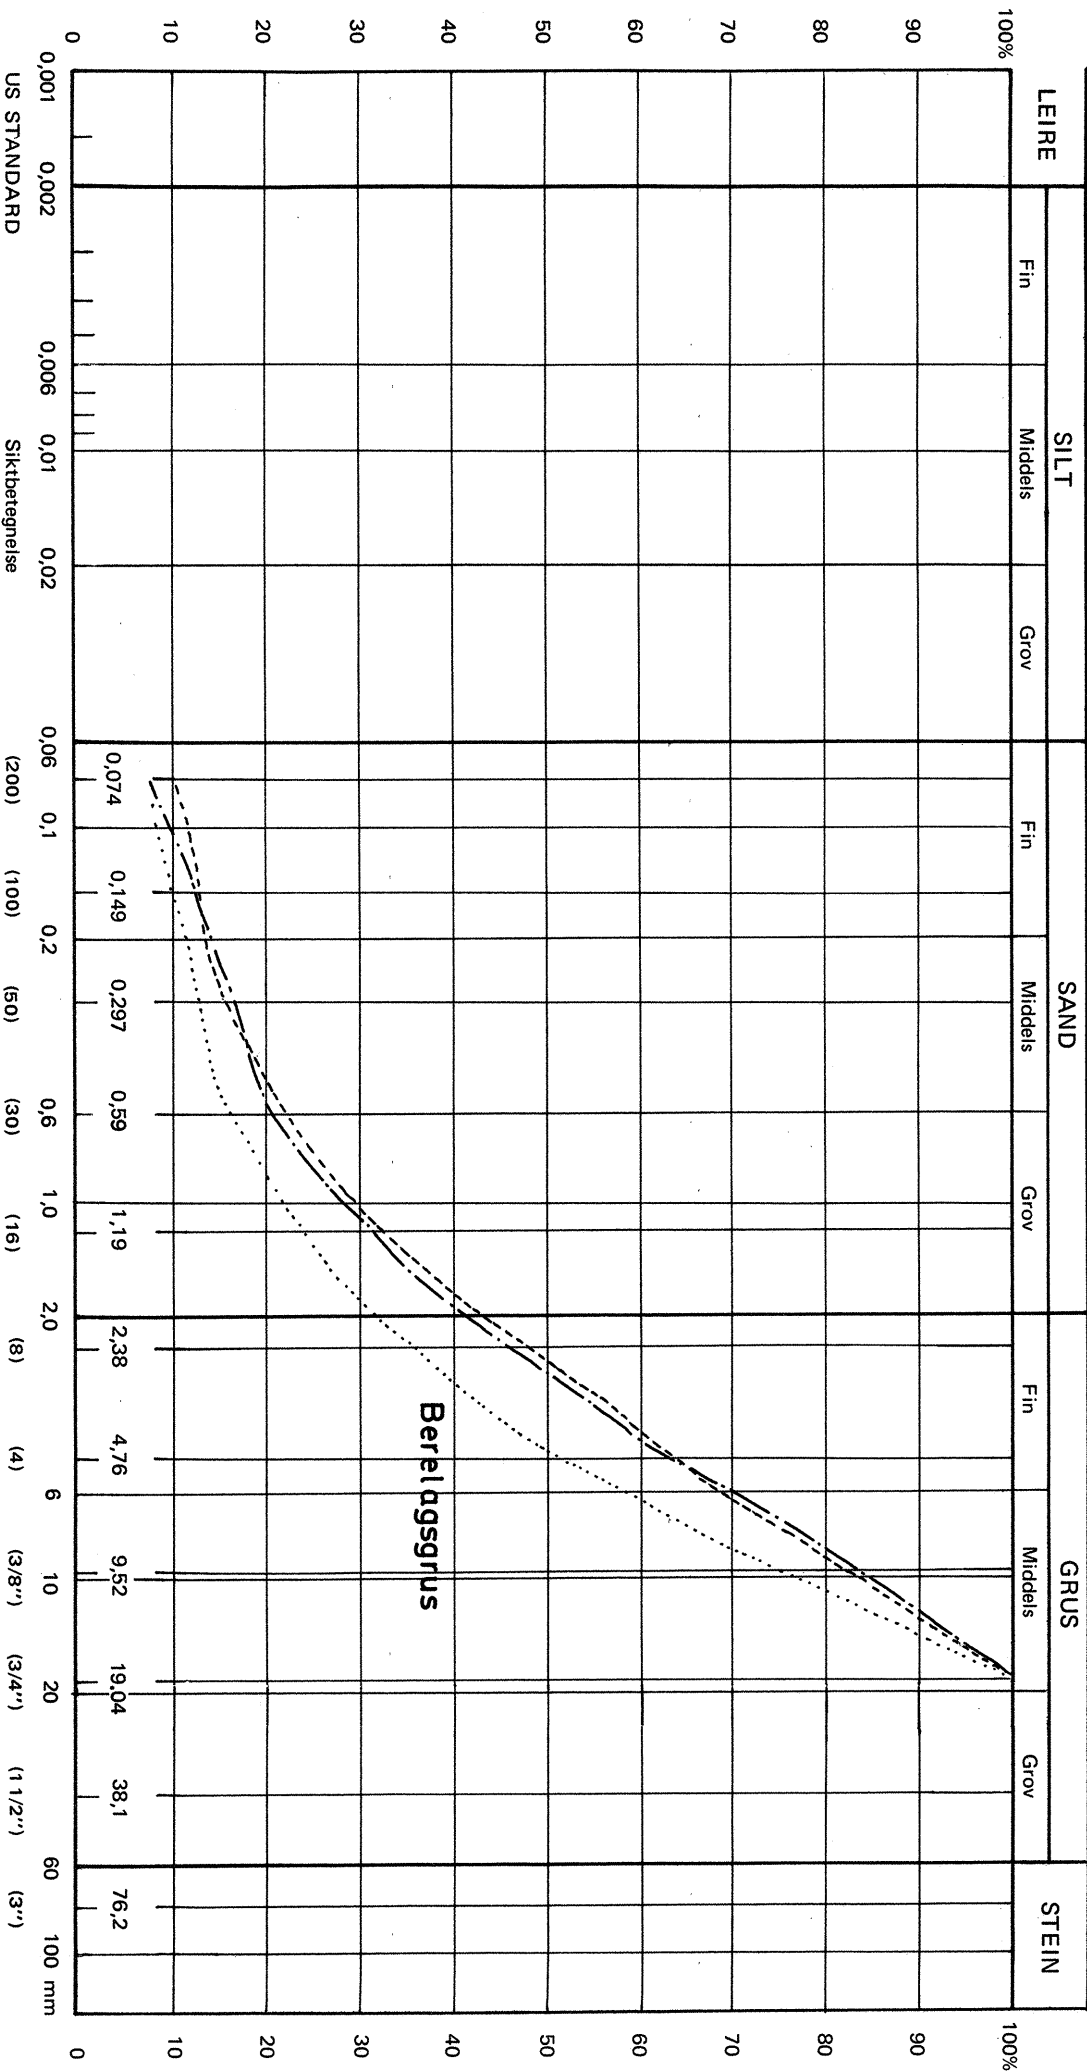
TRONDHEIM KOMMUNE		Sted RYDNINGEN		Dato 9.8.84	Bilag 6
Kornfordeling		Carl W. Ianssens veg		Sign. E.R.	Sak nr. 631

Siktekurver for berelagsgrusen er vist i bi-
lag 6. Materialet har litt mye finstoff, men
tilfredsstillende ellers dei vanlige grense-
kurvene for berelagsgrus.

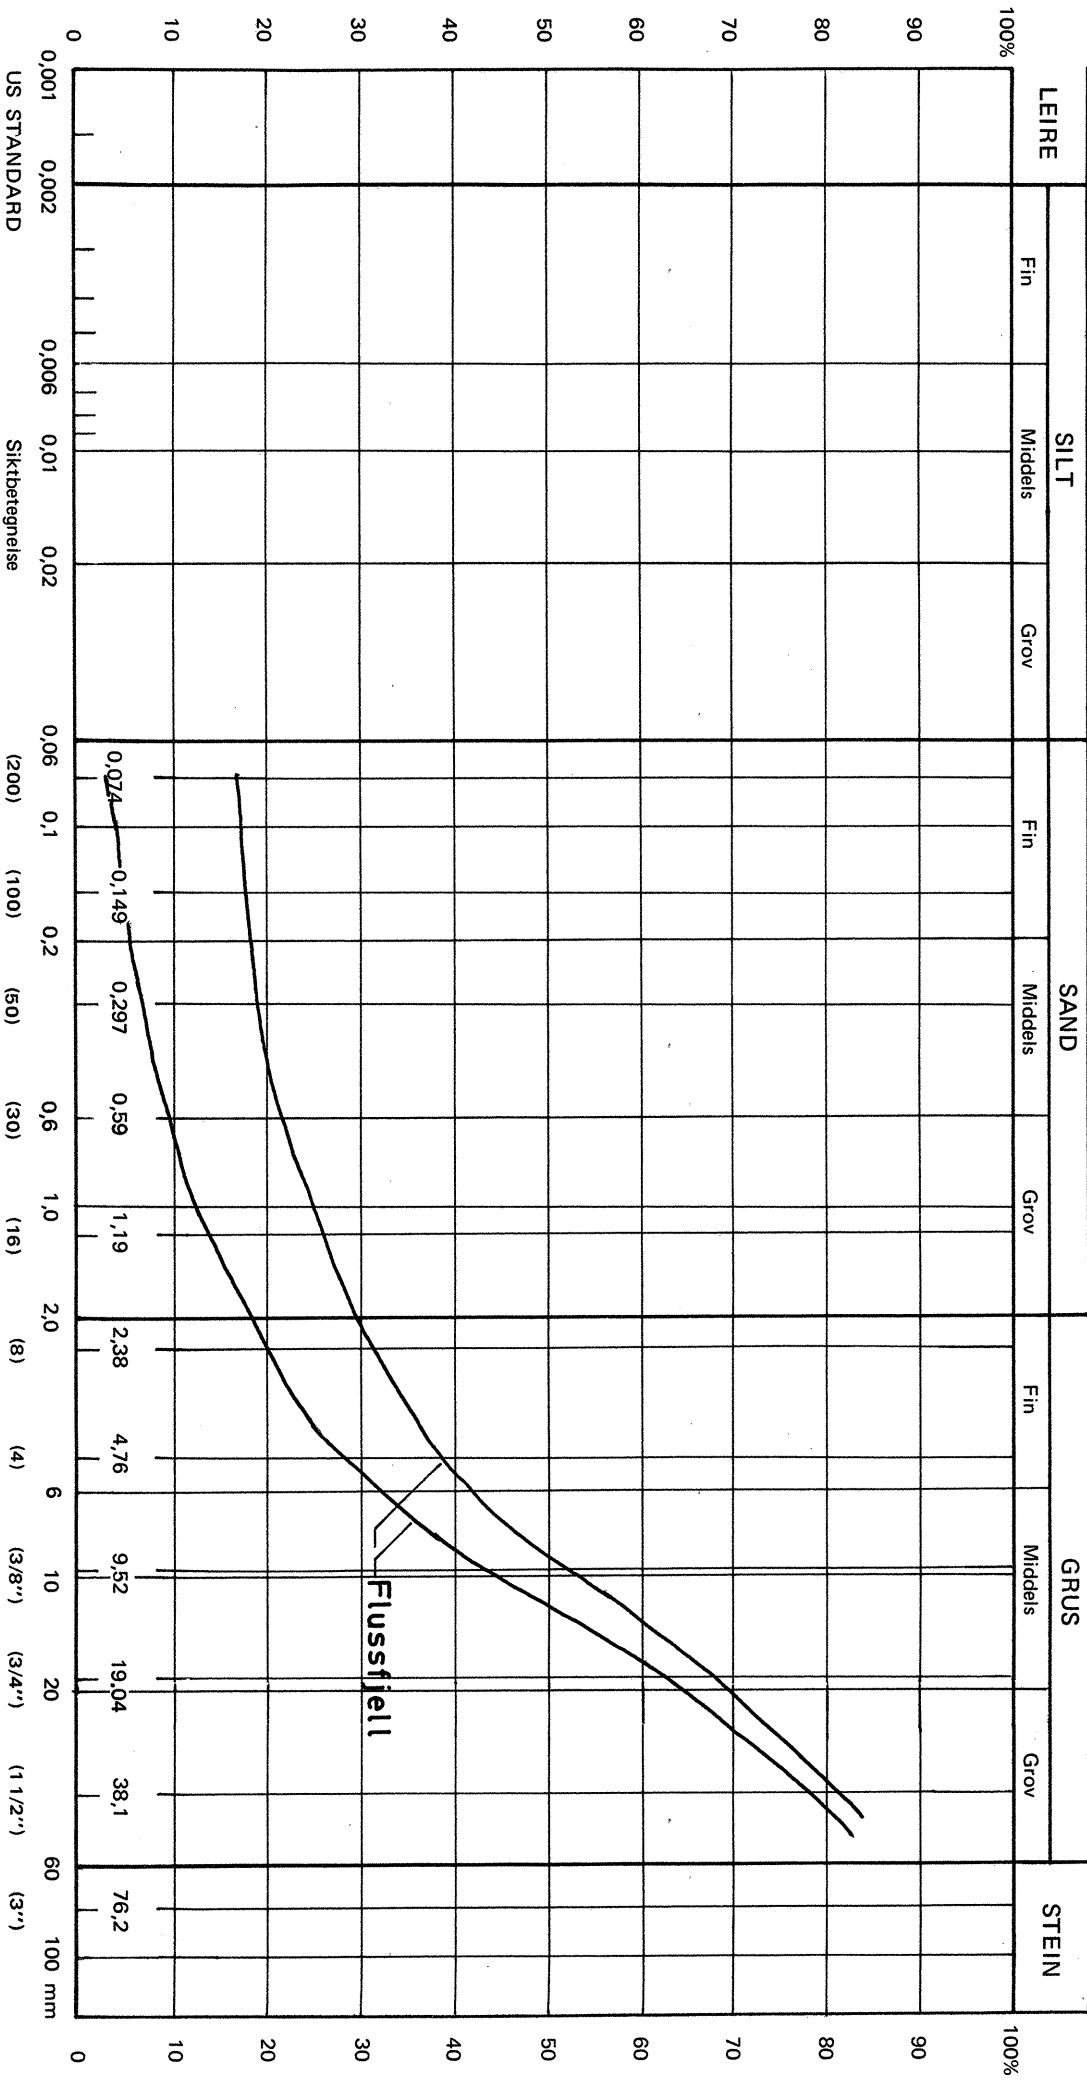
TRONDHEIM KOMMUNE		Sted RYDNINGEN	Dato 8.7.83	Bilag 7
Kornfordeling

Vi utførte sikteanalyse for massen (fluss), jfr. bilag 7. Massen er velgradert og inneheld ein del stor stein og blokk, 50 - 65% grus og 5 - 15% finstoff (silt og leire).
