Angår: En fylling ved km 79.¹⁰²~~340~~ som stadig er i bevegelse.

Fyllinger mellom Smörstein og Holm, Vestfoldbanen.

R a p p o r tangående grunnundersøkelse for fyllinger på Vestfoldbanen.

UROLIG FYLLING, km 79,12

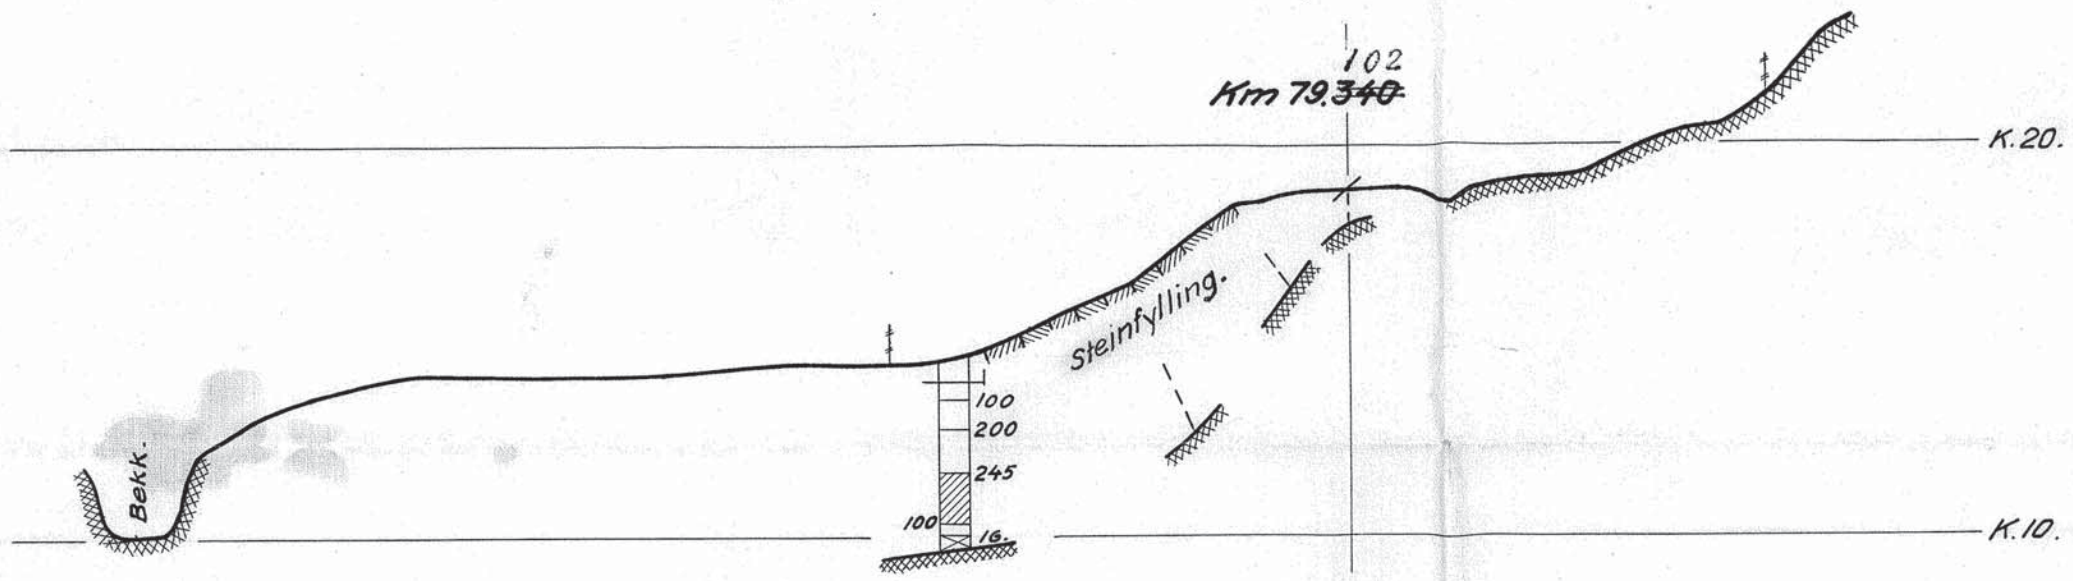
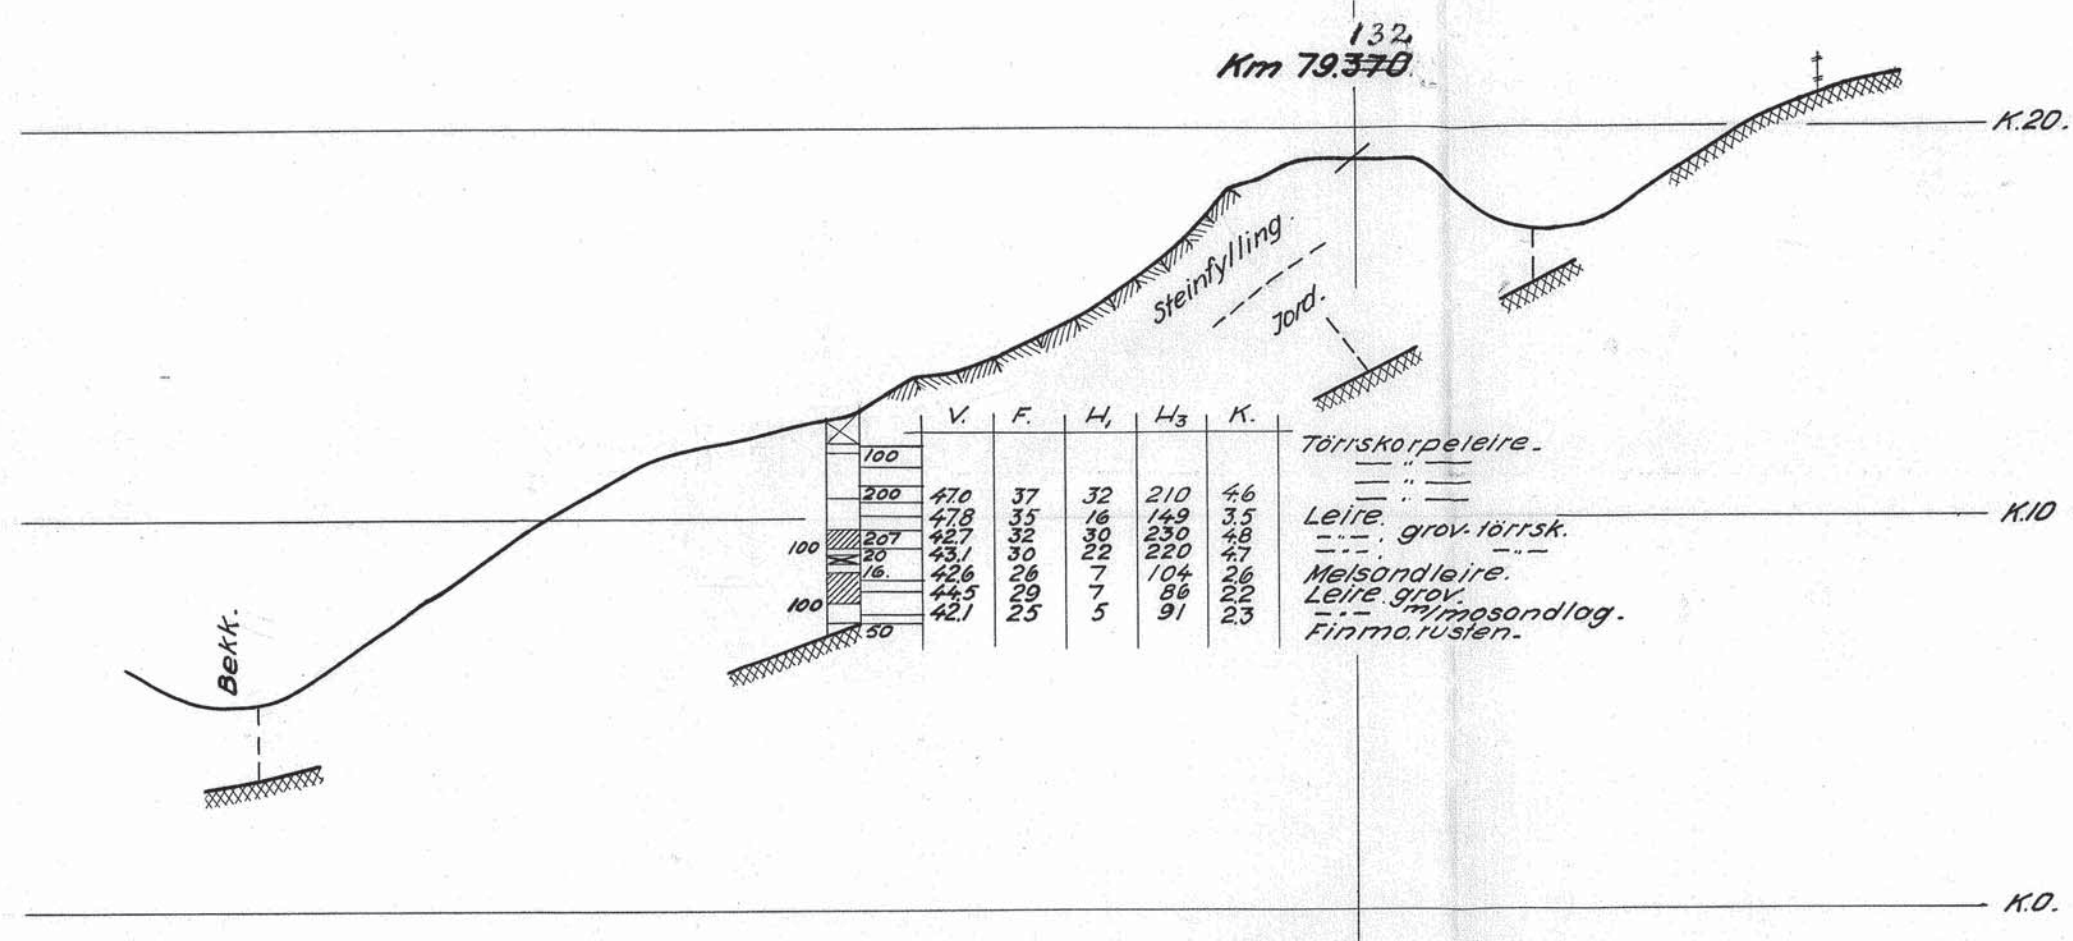
Lengdeprofil mellom km 79,336-10 m^x, og km 79,570-13 m^x.

På de partier som er i bevegelse har synkningen vært betydelig i årenes løp. Der foregår en glidning ²når fyllingsfoten som har tilfølge en innsynkning av fyllingsskråningen. Sporet synker stadig, særlig yttre skinnestreng. På tegningen er fremstillet to tverprofiler og et lengdeprofil langs fyllingsfoten samt situasjonskisse. Fyllingen består vesentlig av stein. I profil km. 79.340 ¹⁰²foregår ingen setning; steinfyllingen ligger sandsynligvis her på horisontal jordbakke. Profil km. 79.370 ¹³²er typisk for den del av fyllingen som synker. Stenfyllingen ligger på skrånende jordunderlag, antagelig opprinnelig terreng.

Etter den utførte undersøkelse er en ikke i tvil om at årsaken til glidningen og synkningen skyldes vann som kommer inn fra linjens høyre side, men det er ikke klart hvordan glidningen foregår og hvorvidt selve grunnen, fyllingsunderlaget deltar ved sterk vanntilgang. Da spørsmålet er interessant og kan være av praktisk betydning, såvel for dette som for andre lignende tilfeller foreslås at geoteknisk kontor utfører nærmere observasjoner før der gis uttalelse om hvordan bevegelsen skal søkes hindret.

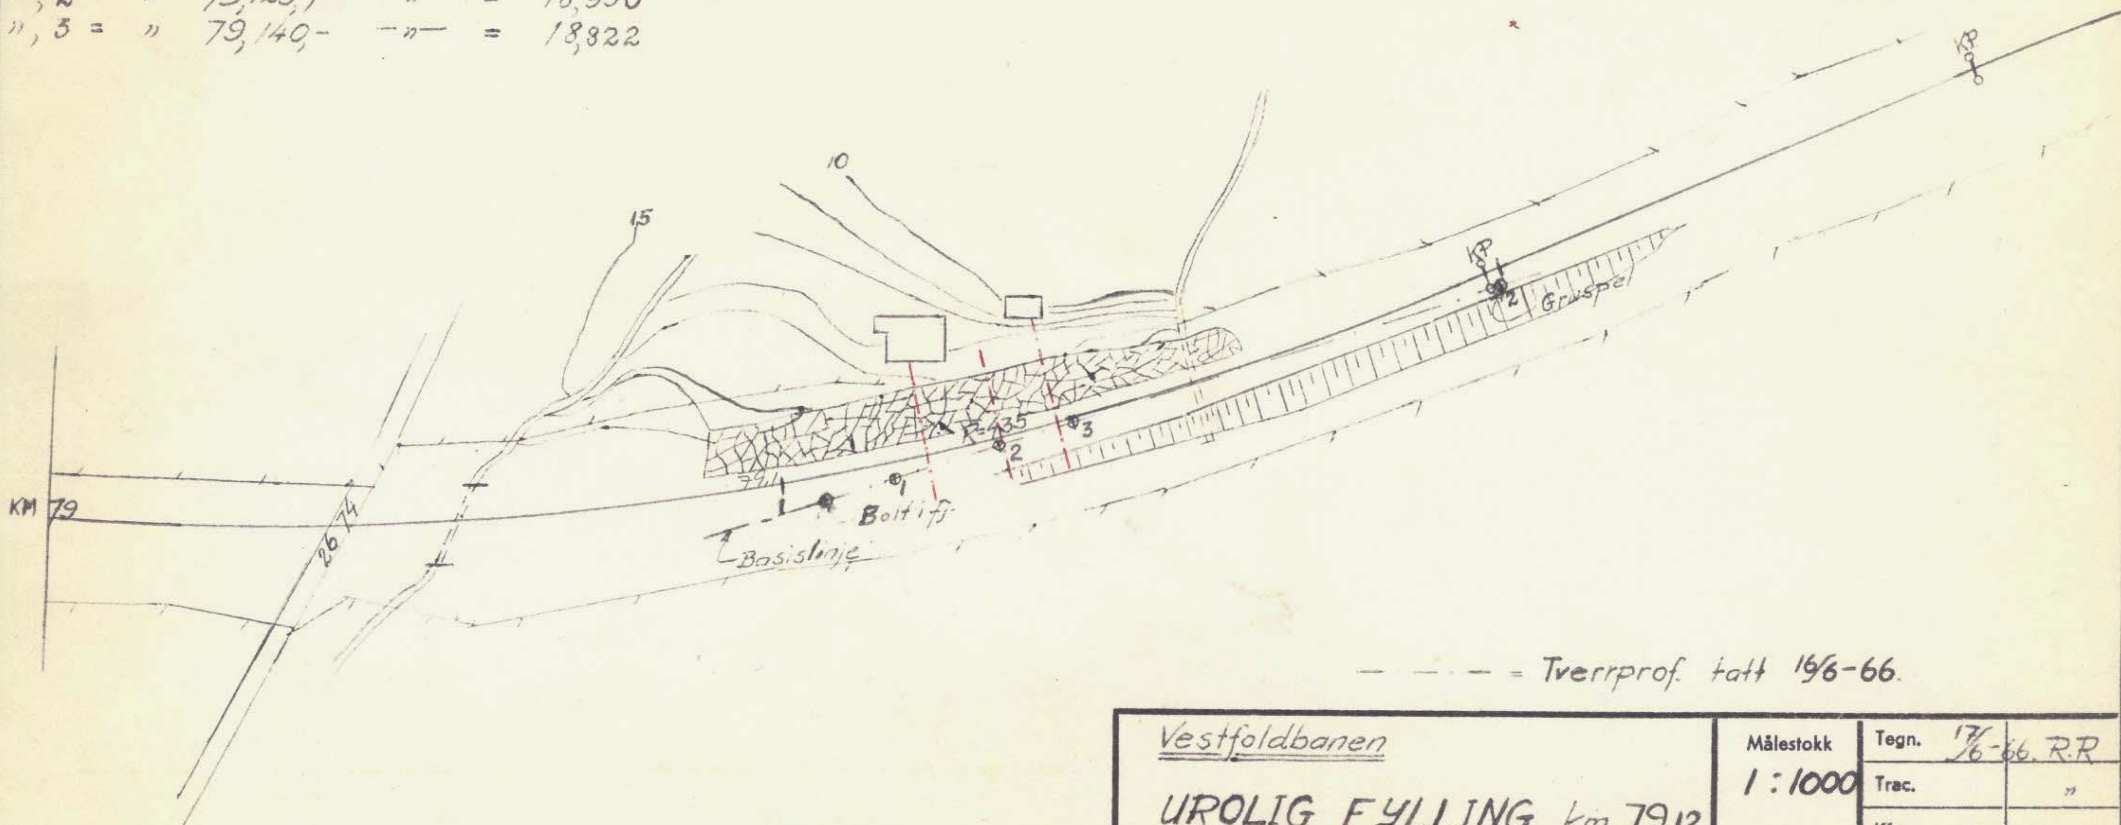
Situasjonsplan.

Jeg har vært og sett på fyllingen som du snakket om ved km 79.1 på Vestfoldbanen. Men jeg har funnet en gammel Gk. sak på det partiet så jeg tror det er godt nok undersøkt fra før. Det er Gk. nr. 331 og jeg sender med den delen av mitt eksemplar som gjelder den fyllinga. Det er tatt 2 tverrprofiler og et lengdeprofil langs venstre fyllingsstøt. Jeg sender med en situasjonsplan hvor jeg har avmerket fjell i dagen. Steinkledningen i fyllingsstøten ved km 79.13 Euler noe ut på venstre side. Dette skyldes antagelig telehiving. Men jeg tror også det renner vann under fyllingen som vasker ut masser. På høyre siden er det fjell i dagen, men det er kløfter og sprikker i fjellet så jeg tror vannet renner ned der i stedet for å renne fram til stikkrenna.

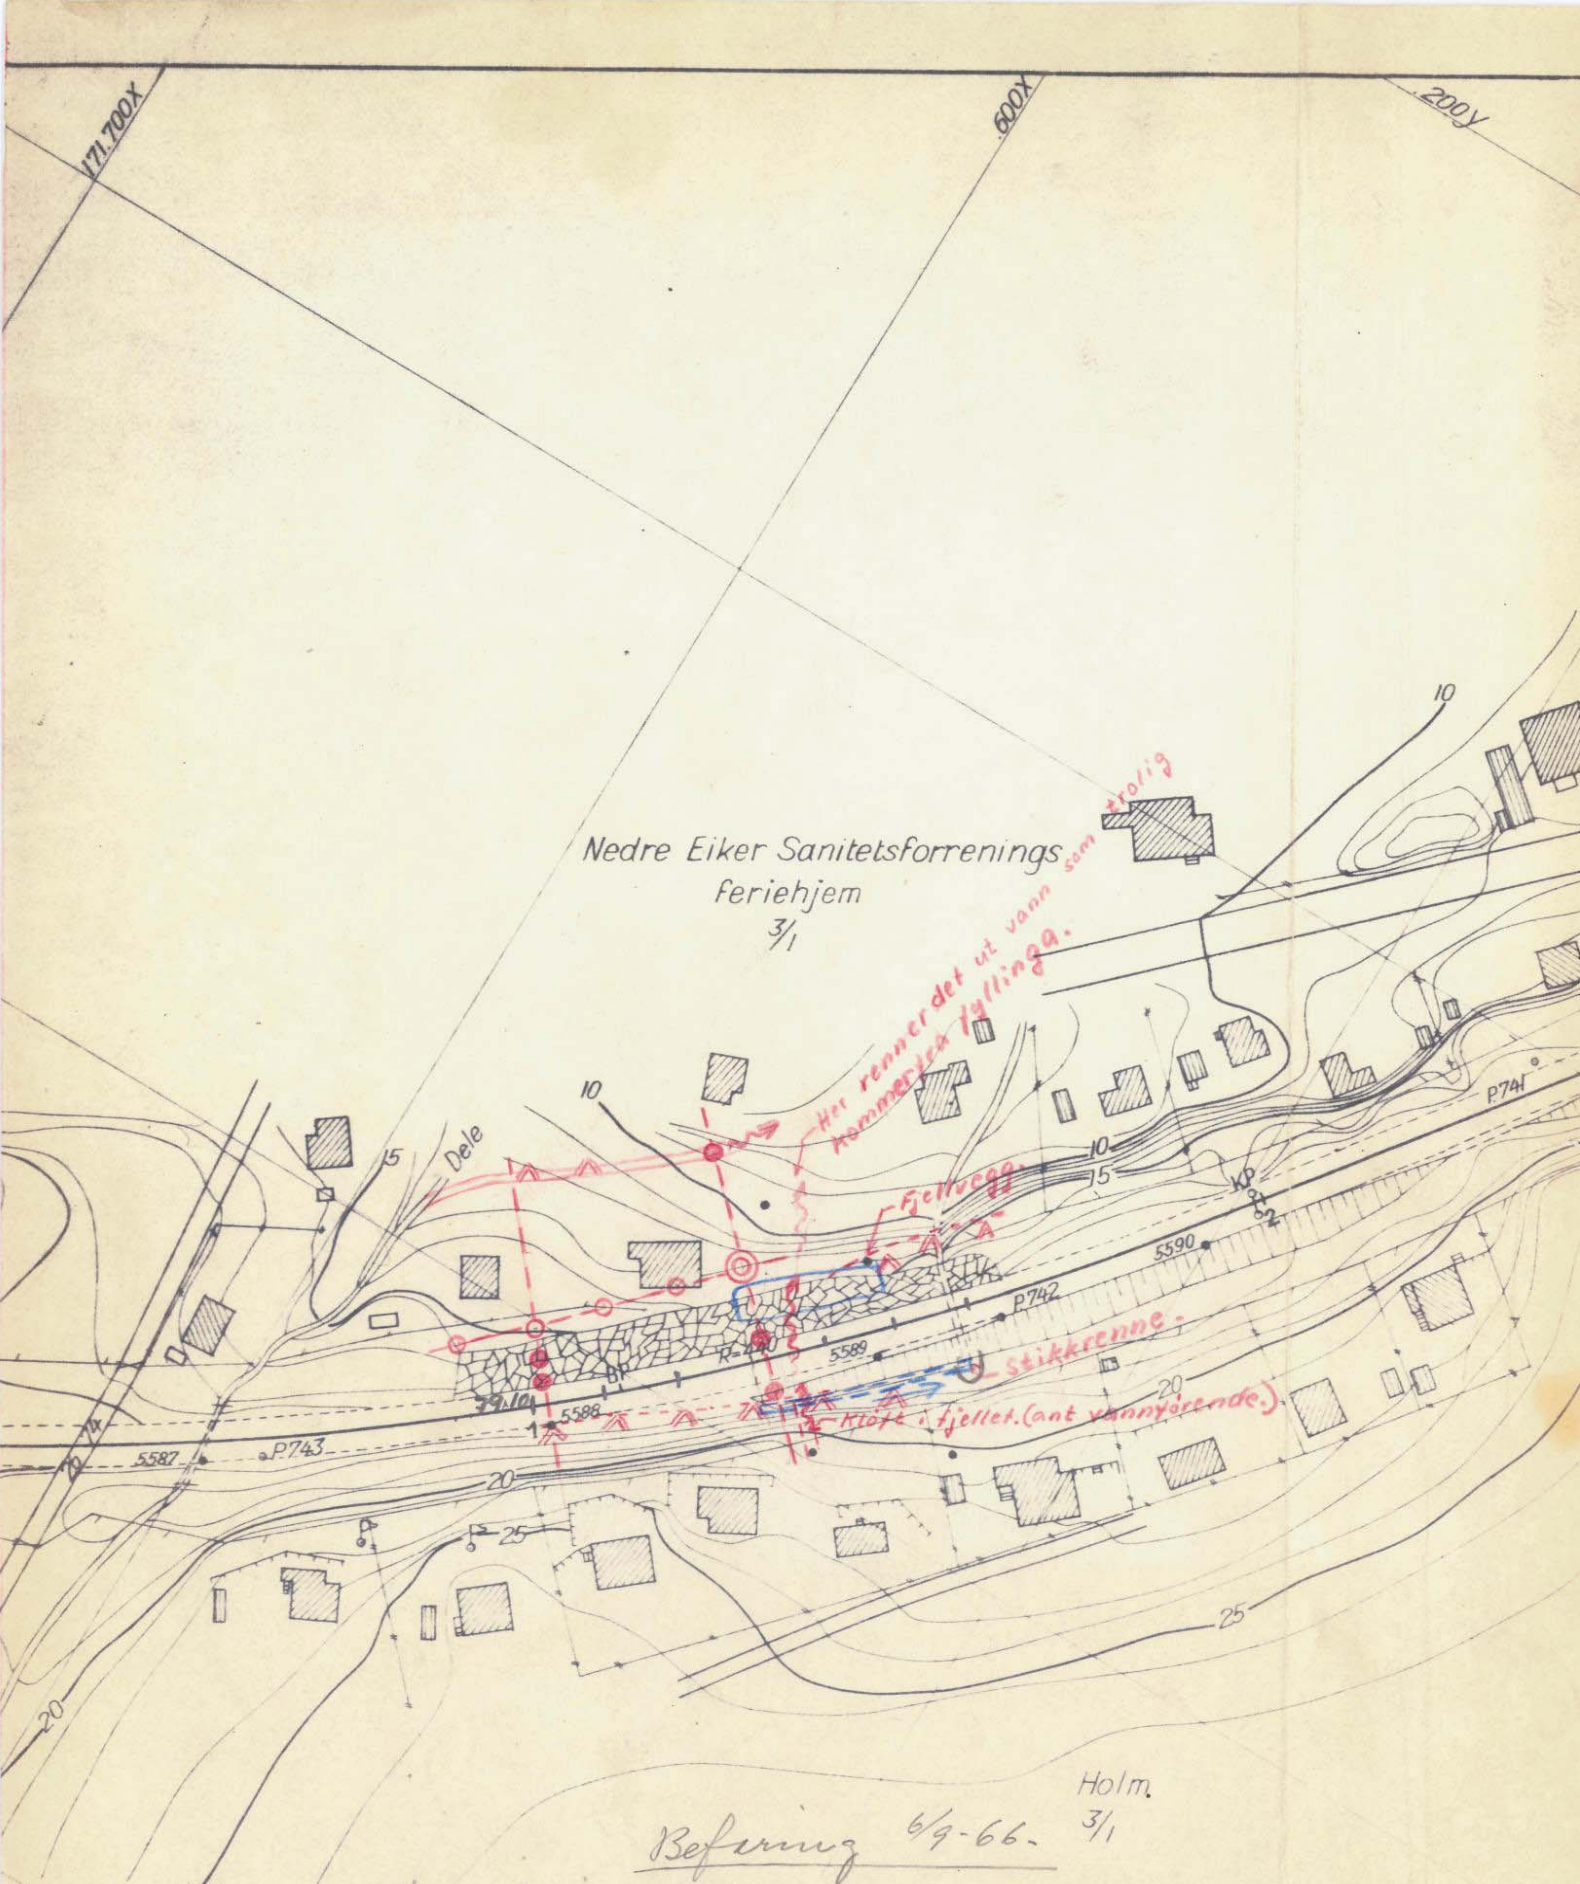
Befering 6/9-66. 3/1

Her renner det ut vann som trolig
kommer fra fyllinga.

Kløfte i fjellet. (ant vannførende.)

Vann gjennom lina km 79,130-79,140.
Utbedring: Dypt mulig grift (med stort fall)
gå lina innside fra km 79,130 til stikkrenne ved
km 79,158. Videre freslås påfylt grus ved fyllingsfot
fra 79,130-79,150. Av hensyn til bebyggelsen må
utfyllingen ske med forsiktighet.

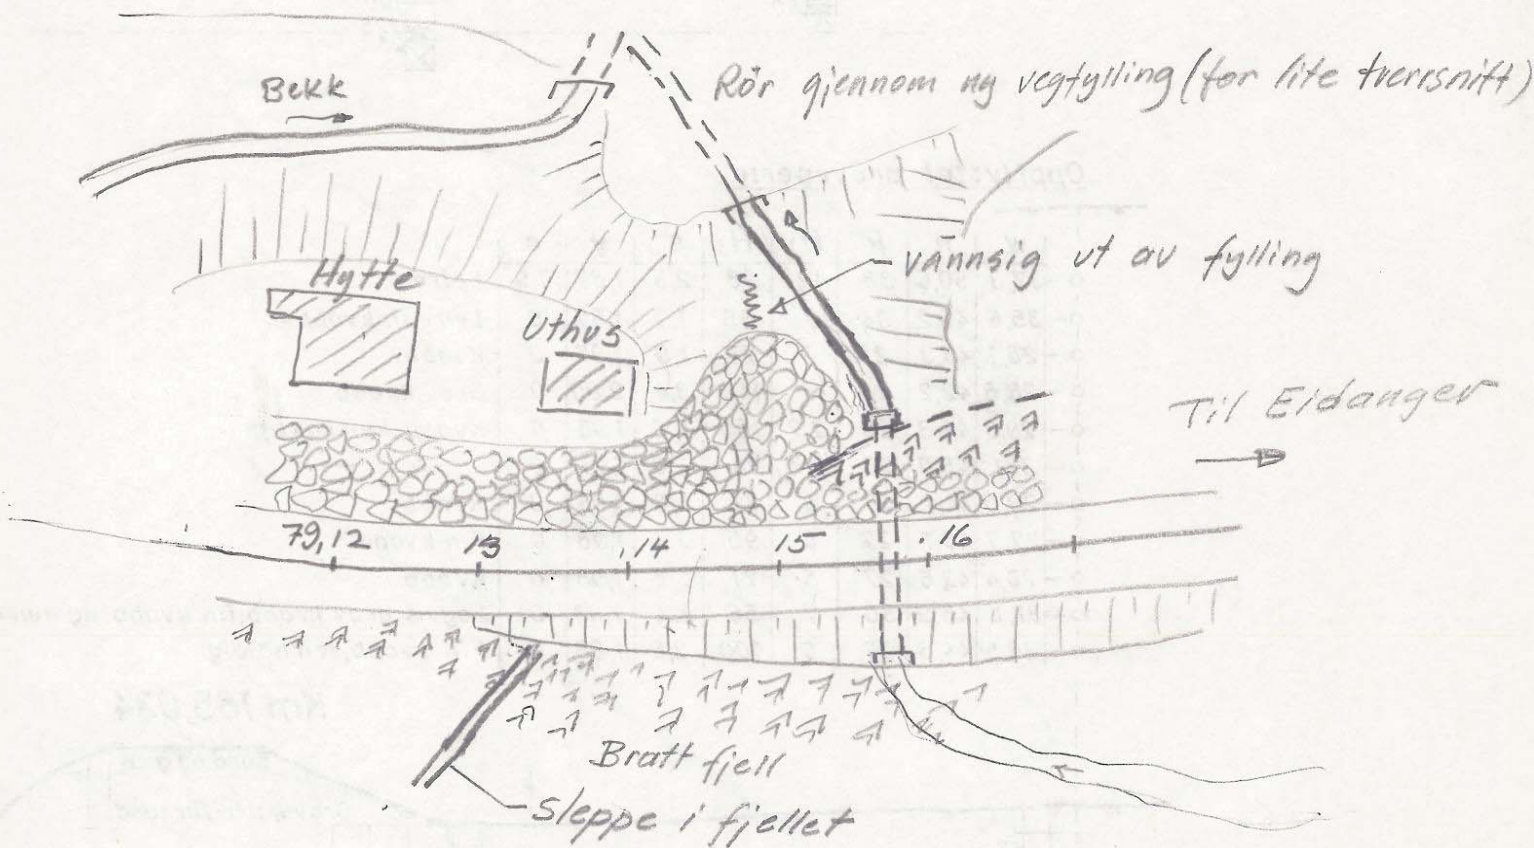
Etter en kraftig regnvarmhet var bevegelse på oversiden av linjen absolutt tørt. I mellomtid oppdaget vi et lite vannsilde ut av fjellingen på nedsiden under en kileformet utløper av fjellingen. Forholdene fremgår av nedenstående detaljsskisse:

Mellom km 79,13 og 14 er det på oversiden en markert sleppe i den bratte fjellbranning. I forlengelse av sleppens retning på nedsiden av linjen kommer det ut vann. Der hvor vannet kommer ut er det ikke fjell. Stikkrennen er derfor lagt mellom km 79,15 og 16 på fjell.

Det mest effektive synes å være å fylle igjen "hullet" mellom jernbanens og vegens fylling med grus slik at vi får en støttestøtting og et filter over vannsaget. Bekken må legges i skikkelig rår fra stikkrenneutløps og videre gjennom utlagt vegfylling til større tokke stikkrenne ~~for nord for~~ tett fra nord. Saken må diskuteres med Vegvesenet. Eventuelt mere boringer.
