# R.1014 GAMMELLINA 59

## GRUNNUNDERSØKELSER DATARAPPORT

Rapport fra Geoteknisk faggruppe.

Oppdrag: <b>R.1014</b>	<b>GAMMELLINA 59</b> <b>Utglijning av veiskråning</b>  Grunnundersøkelser Stabilisering		
Trondheim den:	12.05.97		
Oppdragsgiver:	Internt	Oppdrag ved:	
UTM-referanse:	NR 690 301	Sted:	Selsbak
Feltarbeide utført:	april -97	Antall bilag:	10
		Antall tekstsider:	3
Feltmetoder:	dreiesonderinger	prøveserie	
Emneord:	jordarter	stabilitet	sikring
Sammendrag:	Saksbehandler:	Kåre Sand

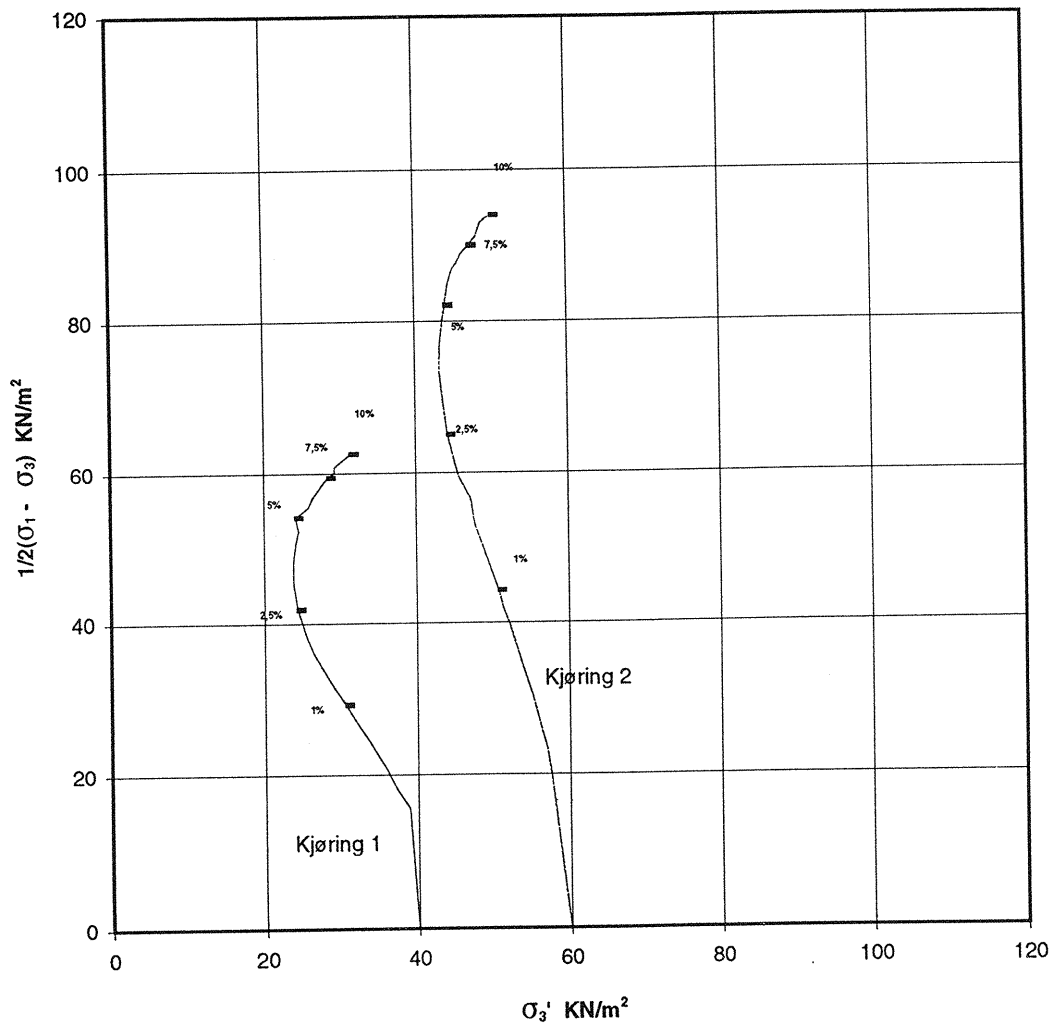
Prosj. :	R.1014 GAMMELLINA 59		
Boring	1	Dato	20.01.97
Operatør	KTR	Bilag Nr.	7

- Situasjon Treksialforsøkene av fyllmassene viser  $\text{tg } \phi = 0,77$ , mens karakteristisk styrke,  $\text{tg } \rho = 0,65$ . Med skråningshelning uttrykt ved  $\text{tg } \alpha = 0,7$  så ser en at stabiliteten er labil. Når så grunnvannstanden stiger blir skråningen ustabil.
