KULVERT FOR GANGVEG VED FOLLESTAD  
NORDAGUTU - EIDANGER KM 182,83

KULVERT FOR GANGVEI VED FOLLESTAD  
NORDAGUTU - EIDANGER KM 182,83  
GK 4236,1

| | Situasjonsplan og<br>boringsprofiler. | Sak nr.<br>Gk. 4236 |

Nivellering over kulvert  
Gangvei til Tomtegata Km 182.829

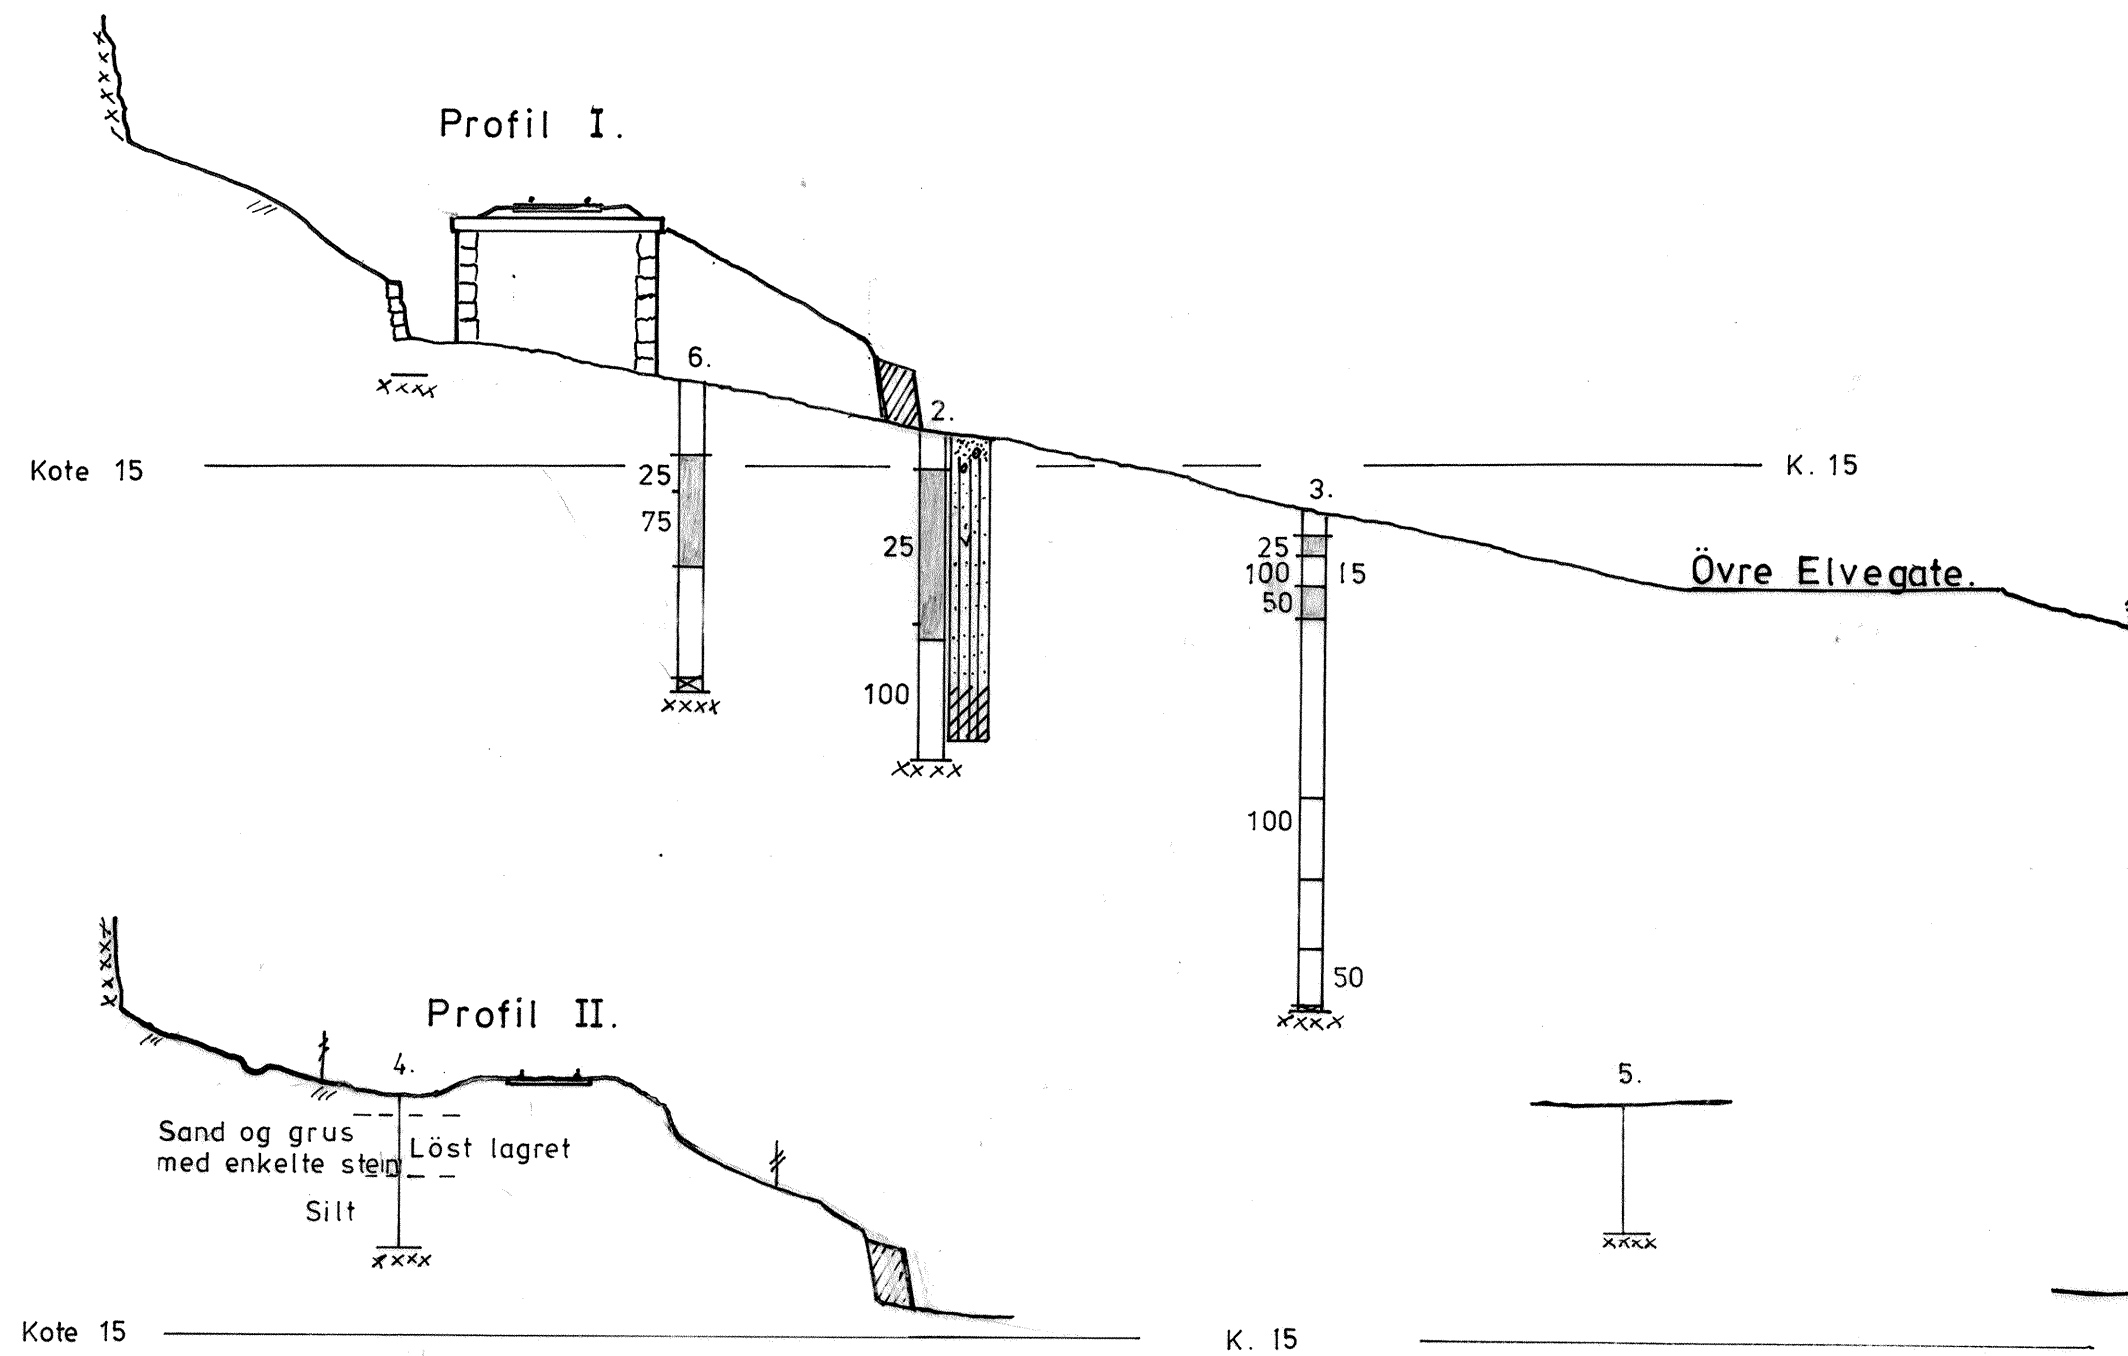
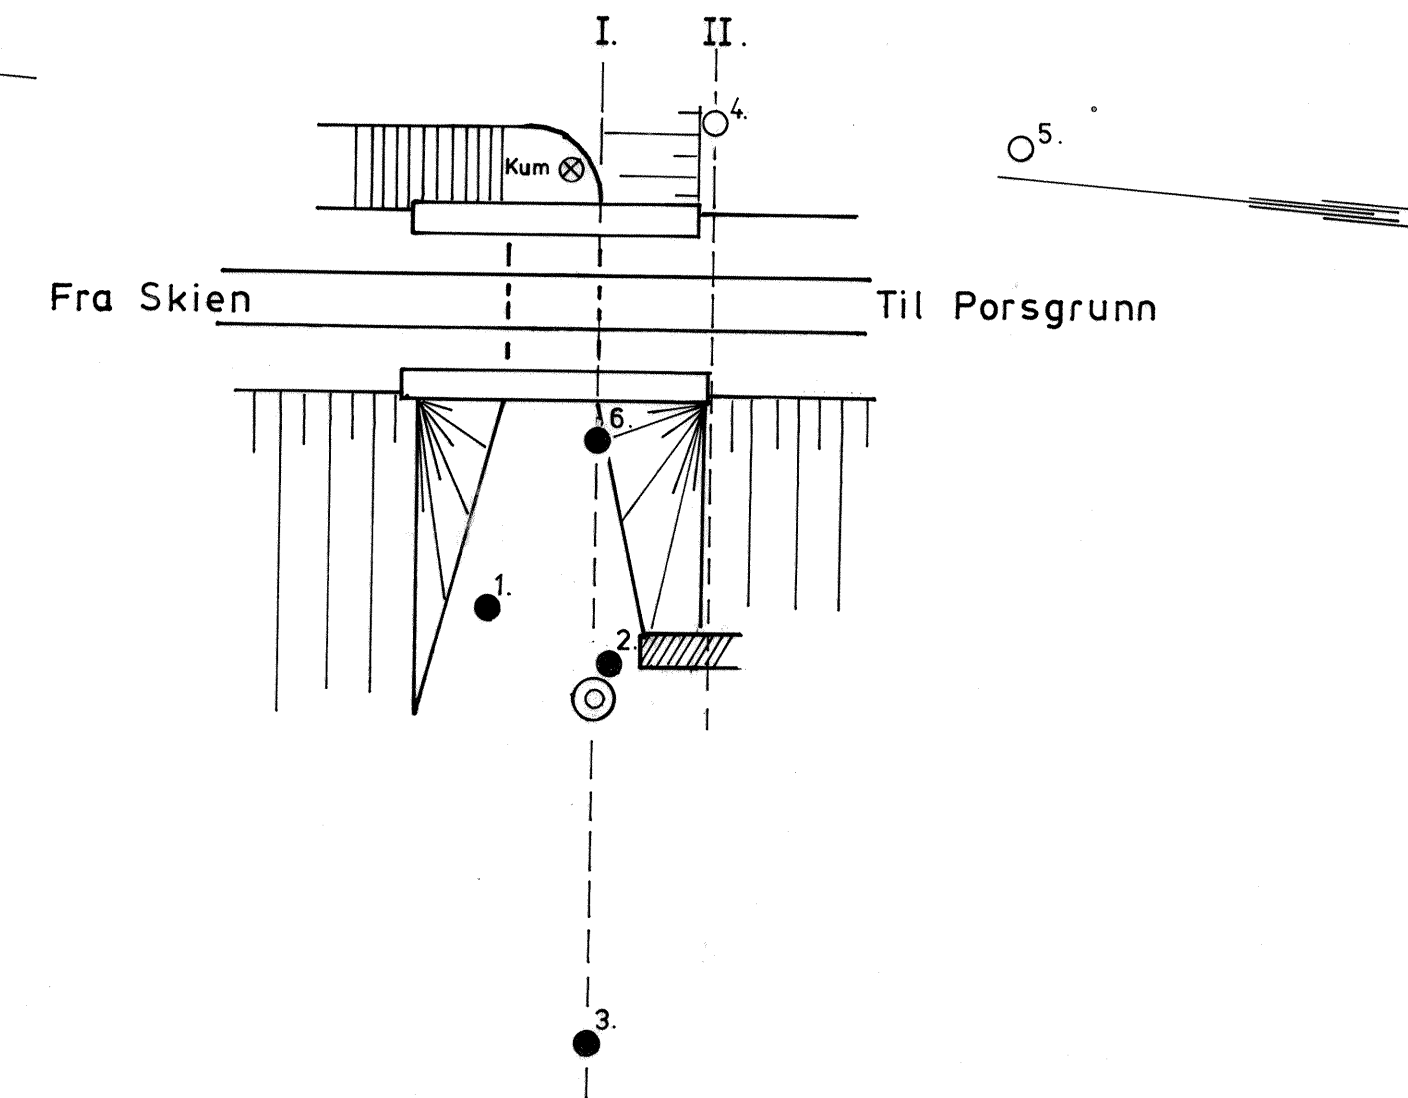
Det er foretatt dreieboringer og slagboringer til antatt fjell og dessuten tatt opp en serie med prøver (ved omtalte støttemur). Boringenes plassering fremgår av situasjonsplanen, og boringsresultatene er vist opptegnet på profilene, se vedlagt tegning.

Dreieboringene, spesielt boring nr. 2 og 6 indikerer at grunnen er meget løst lagret. Boret har sunket uten dreiling for 25 kg's belastning, og det er registrert flere hulrom i en sone fra 0,5 til 2,0 m under terreng.

Prøveserien viser at det er sandige masser i topplaget og der under silt, noe lagdelt med finsand og leire, ned til 6,5 m. Herunder er det bløt til middels fast siltig leire. Avsetningen er ikke humushold. Vanninnholdet ligger på rundt 30 %

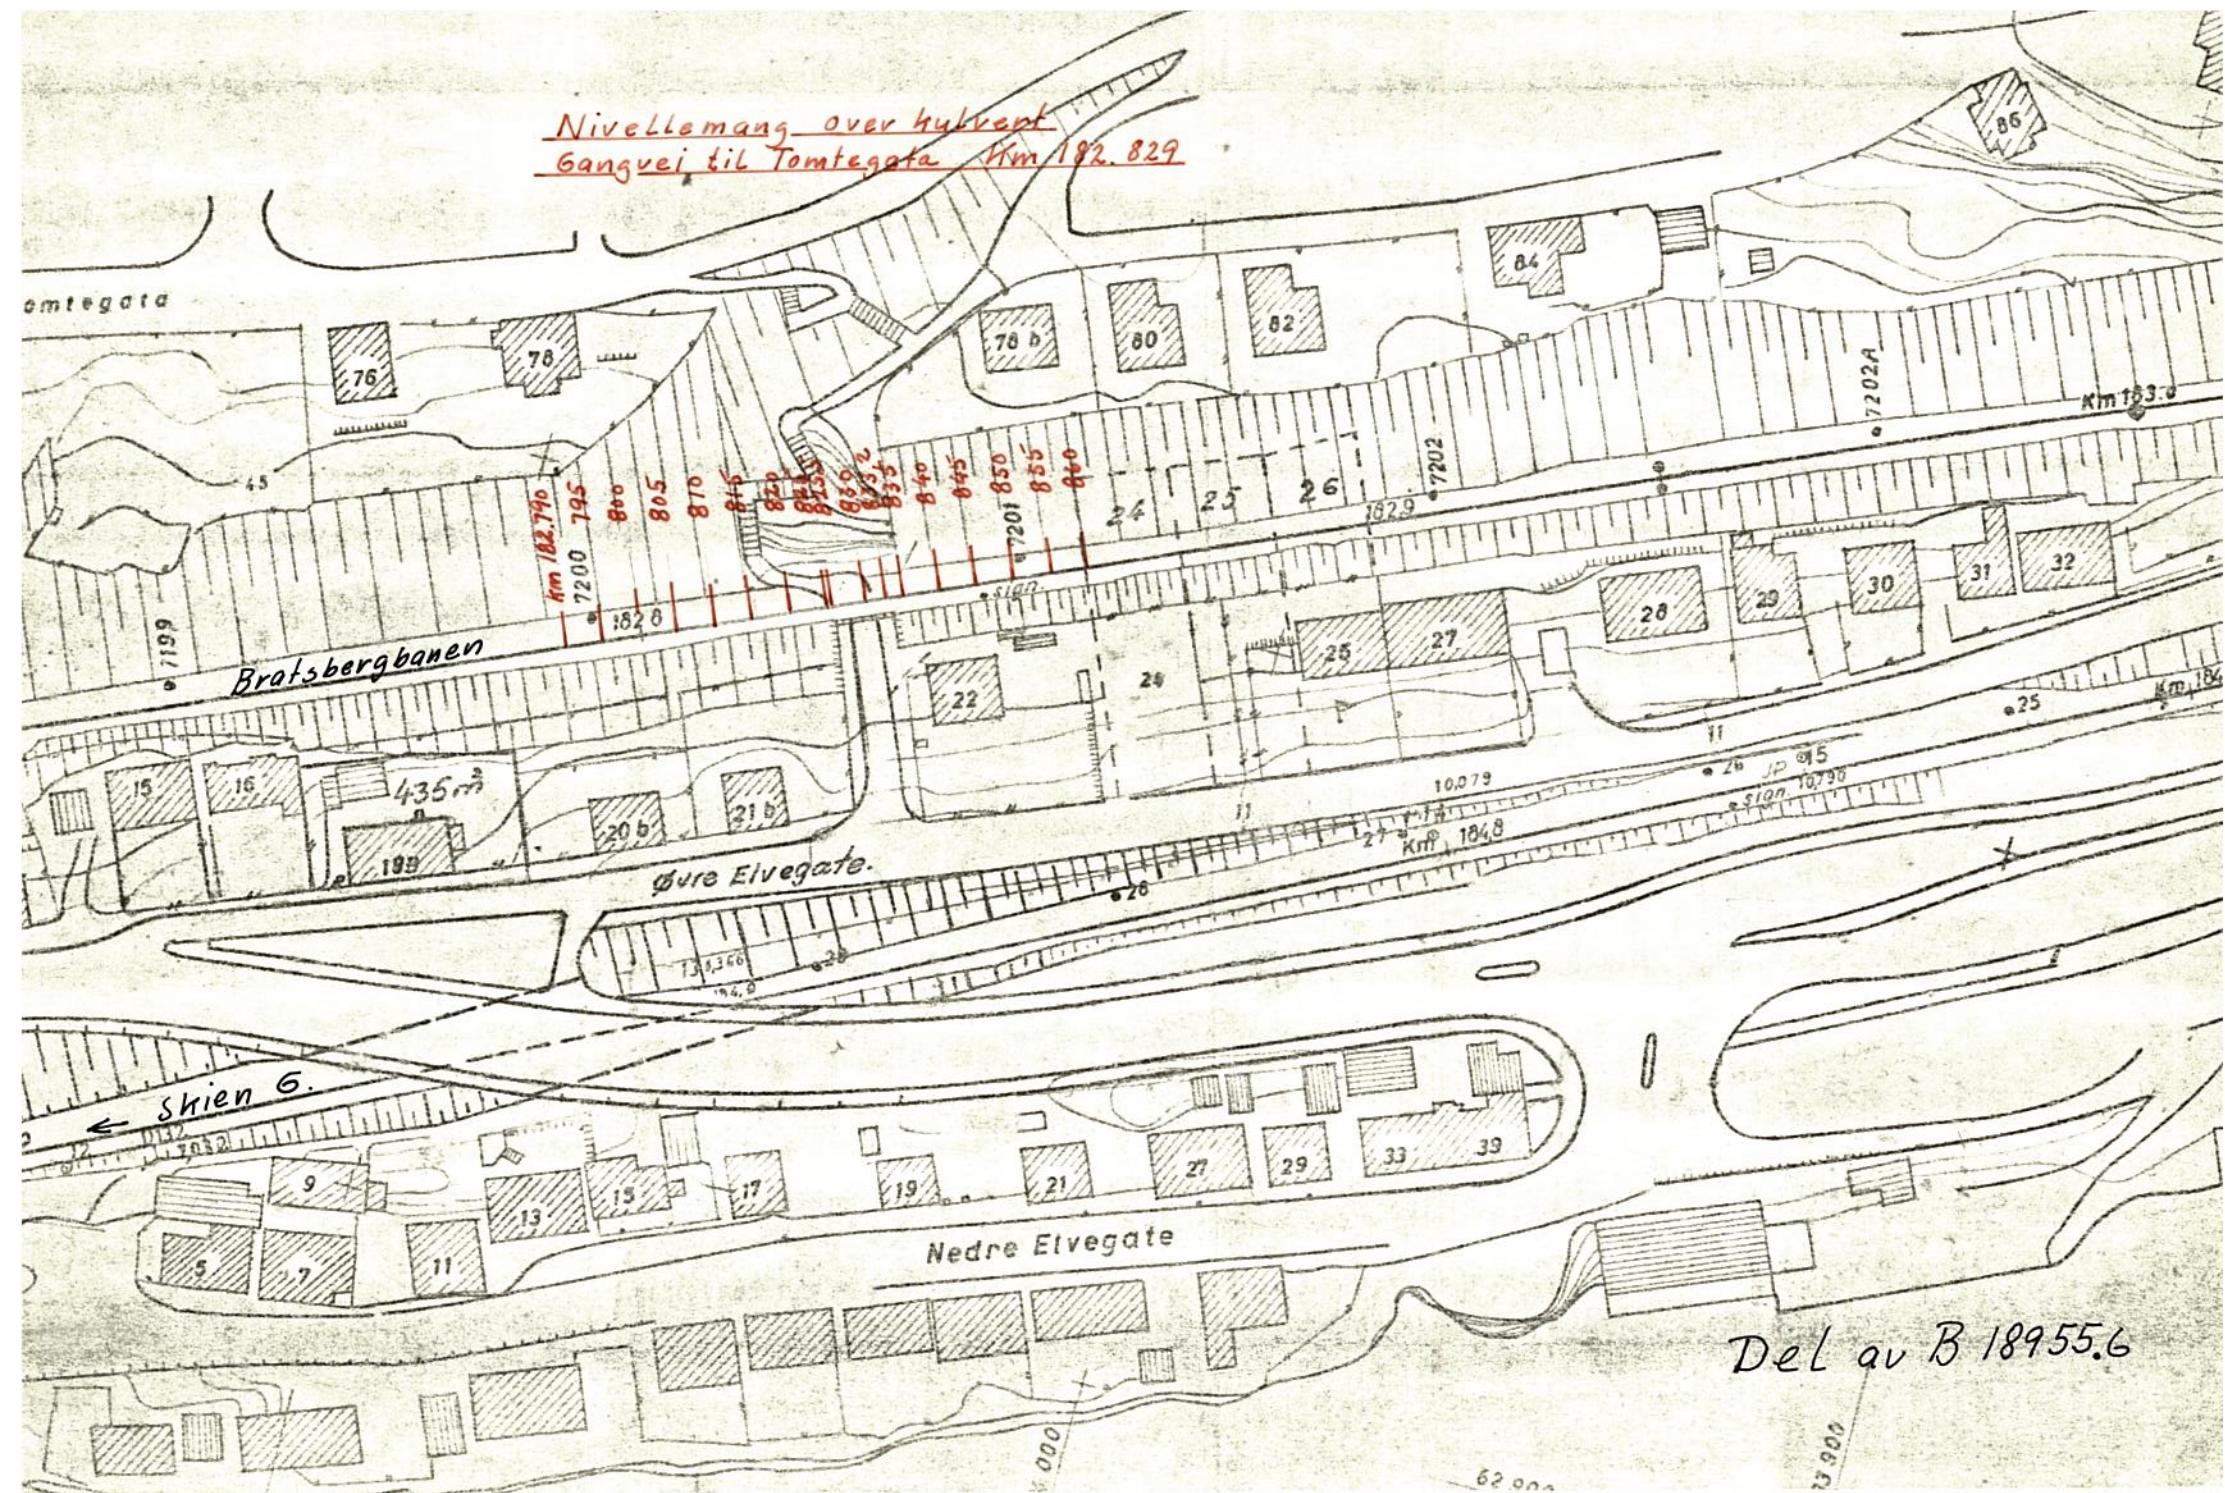
Nivellerings over kulvert  
Gangvei til Tomtegata km 182.829

Til orientering sendes vedlagt resultatet av  
nivelllement foretatt i tiden 19/10-83 - 21/5-84  
Resultatet synes ikke være særlig urovekkende, men  
at noe må gjøres, er sikkert.
