## G r u n n u n d e r s ö k e l s e

for bru over Rakkestadelva, Östfoldbanen ö.l. Km.54.932 *fradeli*  
Tegning Gk.789.

Prosjekt: Bru over Rakkestadei lva Østf. banen 2. linje km 54.93+2	Maldestokk: 1:200	Skala: Boret 0/00, Geoteknisk 1/20
Grunnundersøkelse	Erstatning for: 789

SENKNING AV MJØRUDFOSS I RAKKESTAD  
RAKKESTADELVA BRU  
ØSTFOLDBANEN ØSTRE LINJE KM 79,26

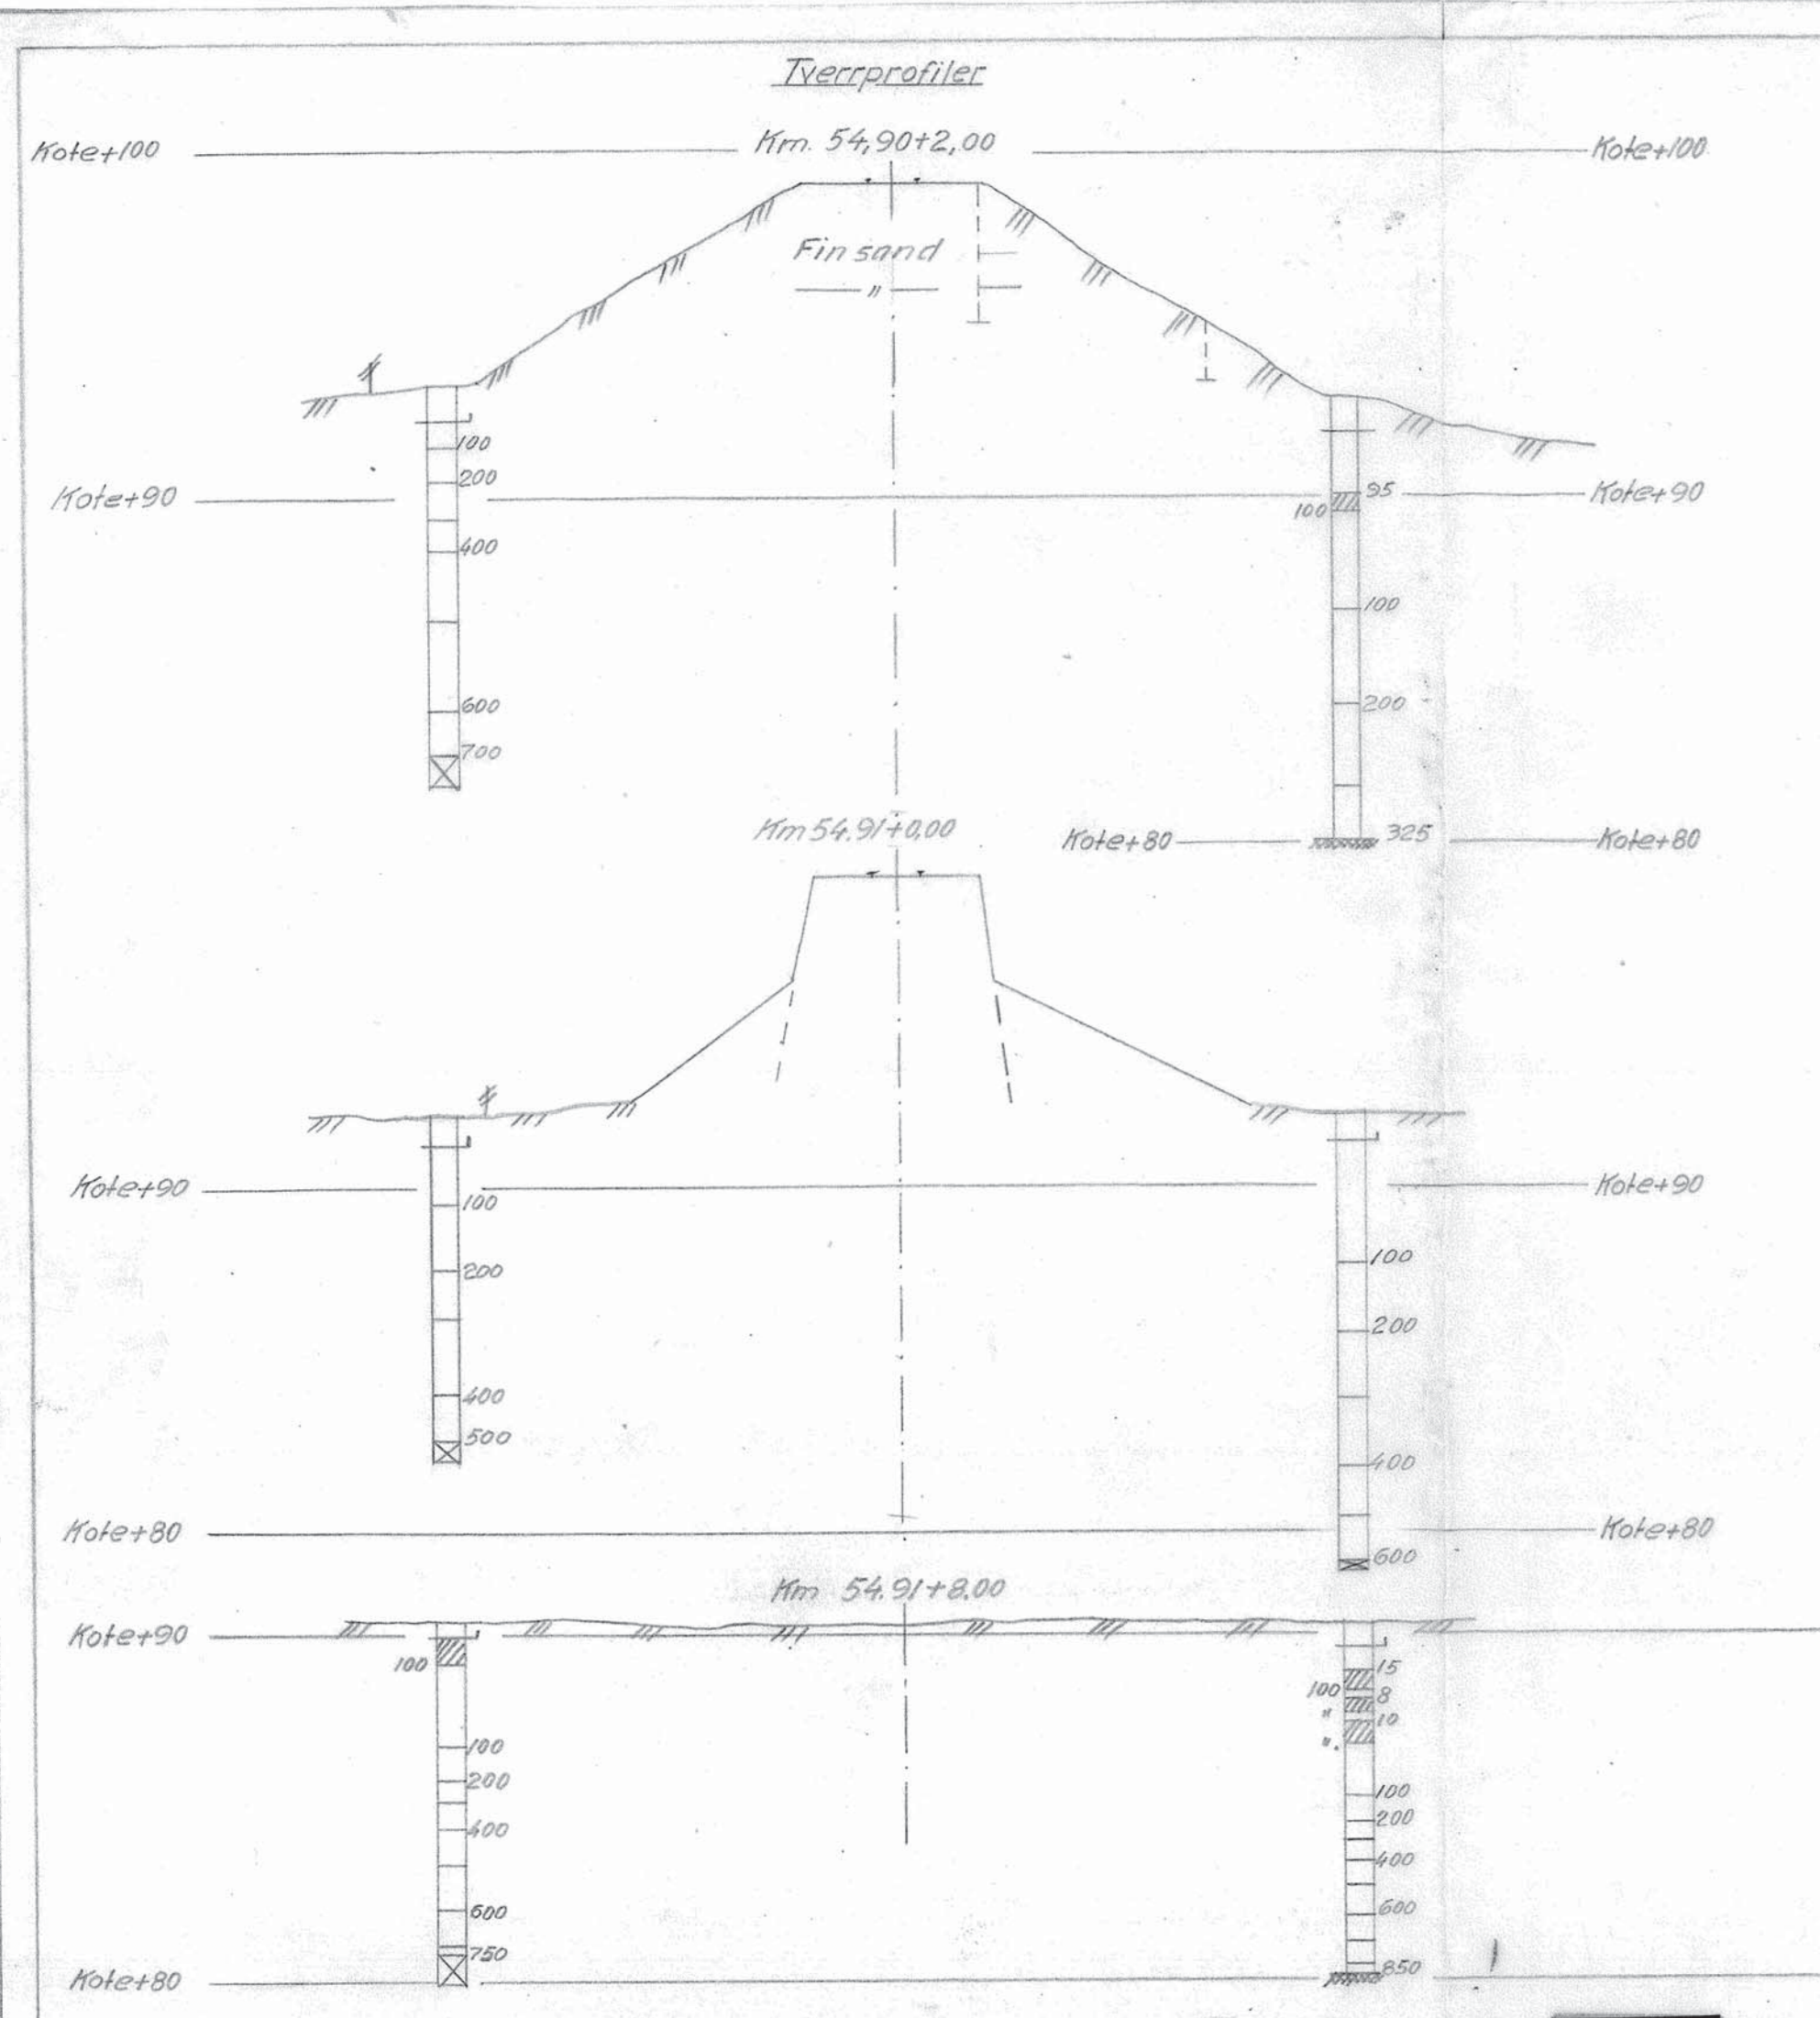
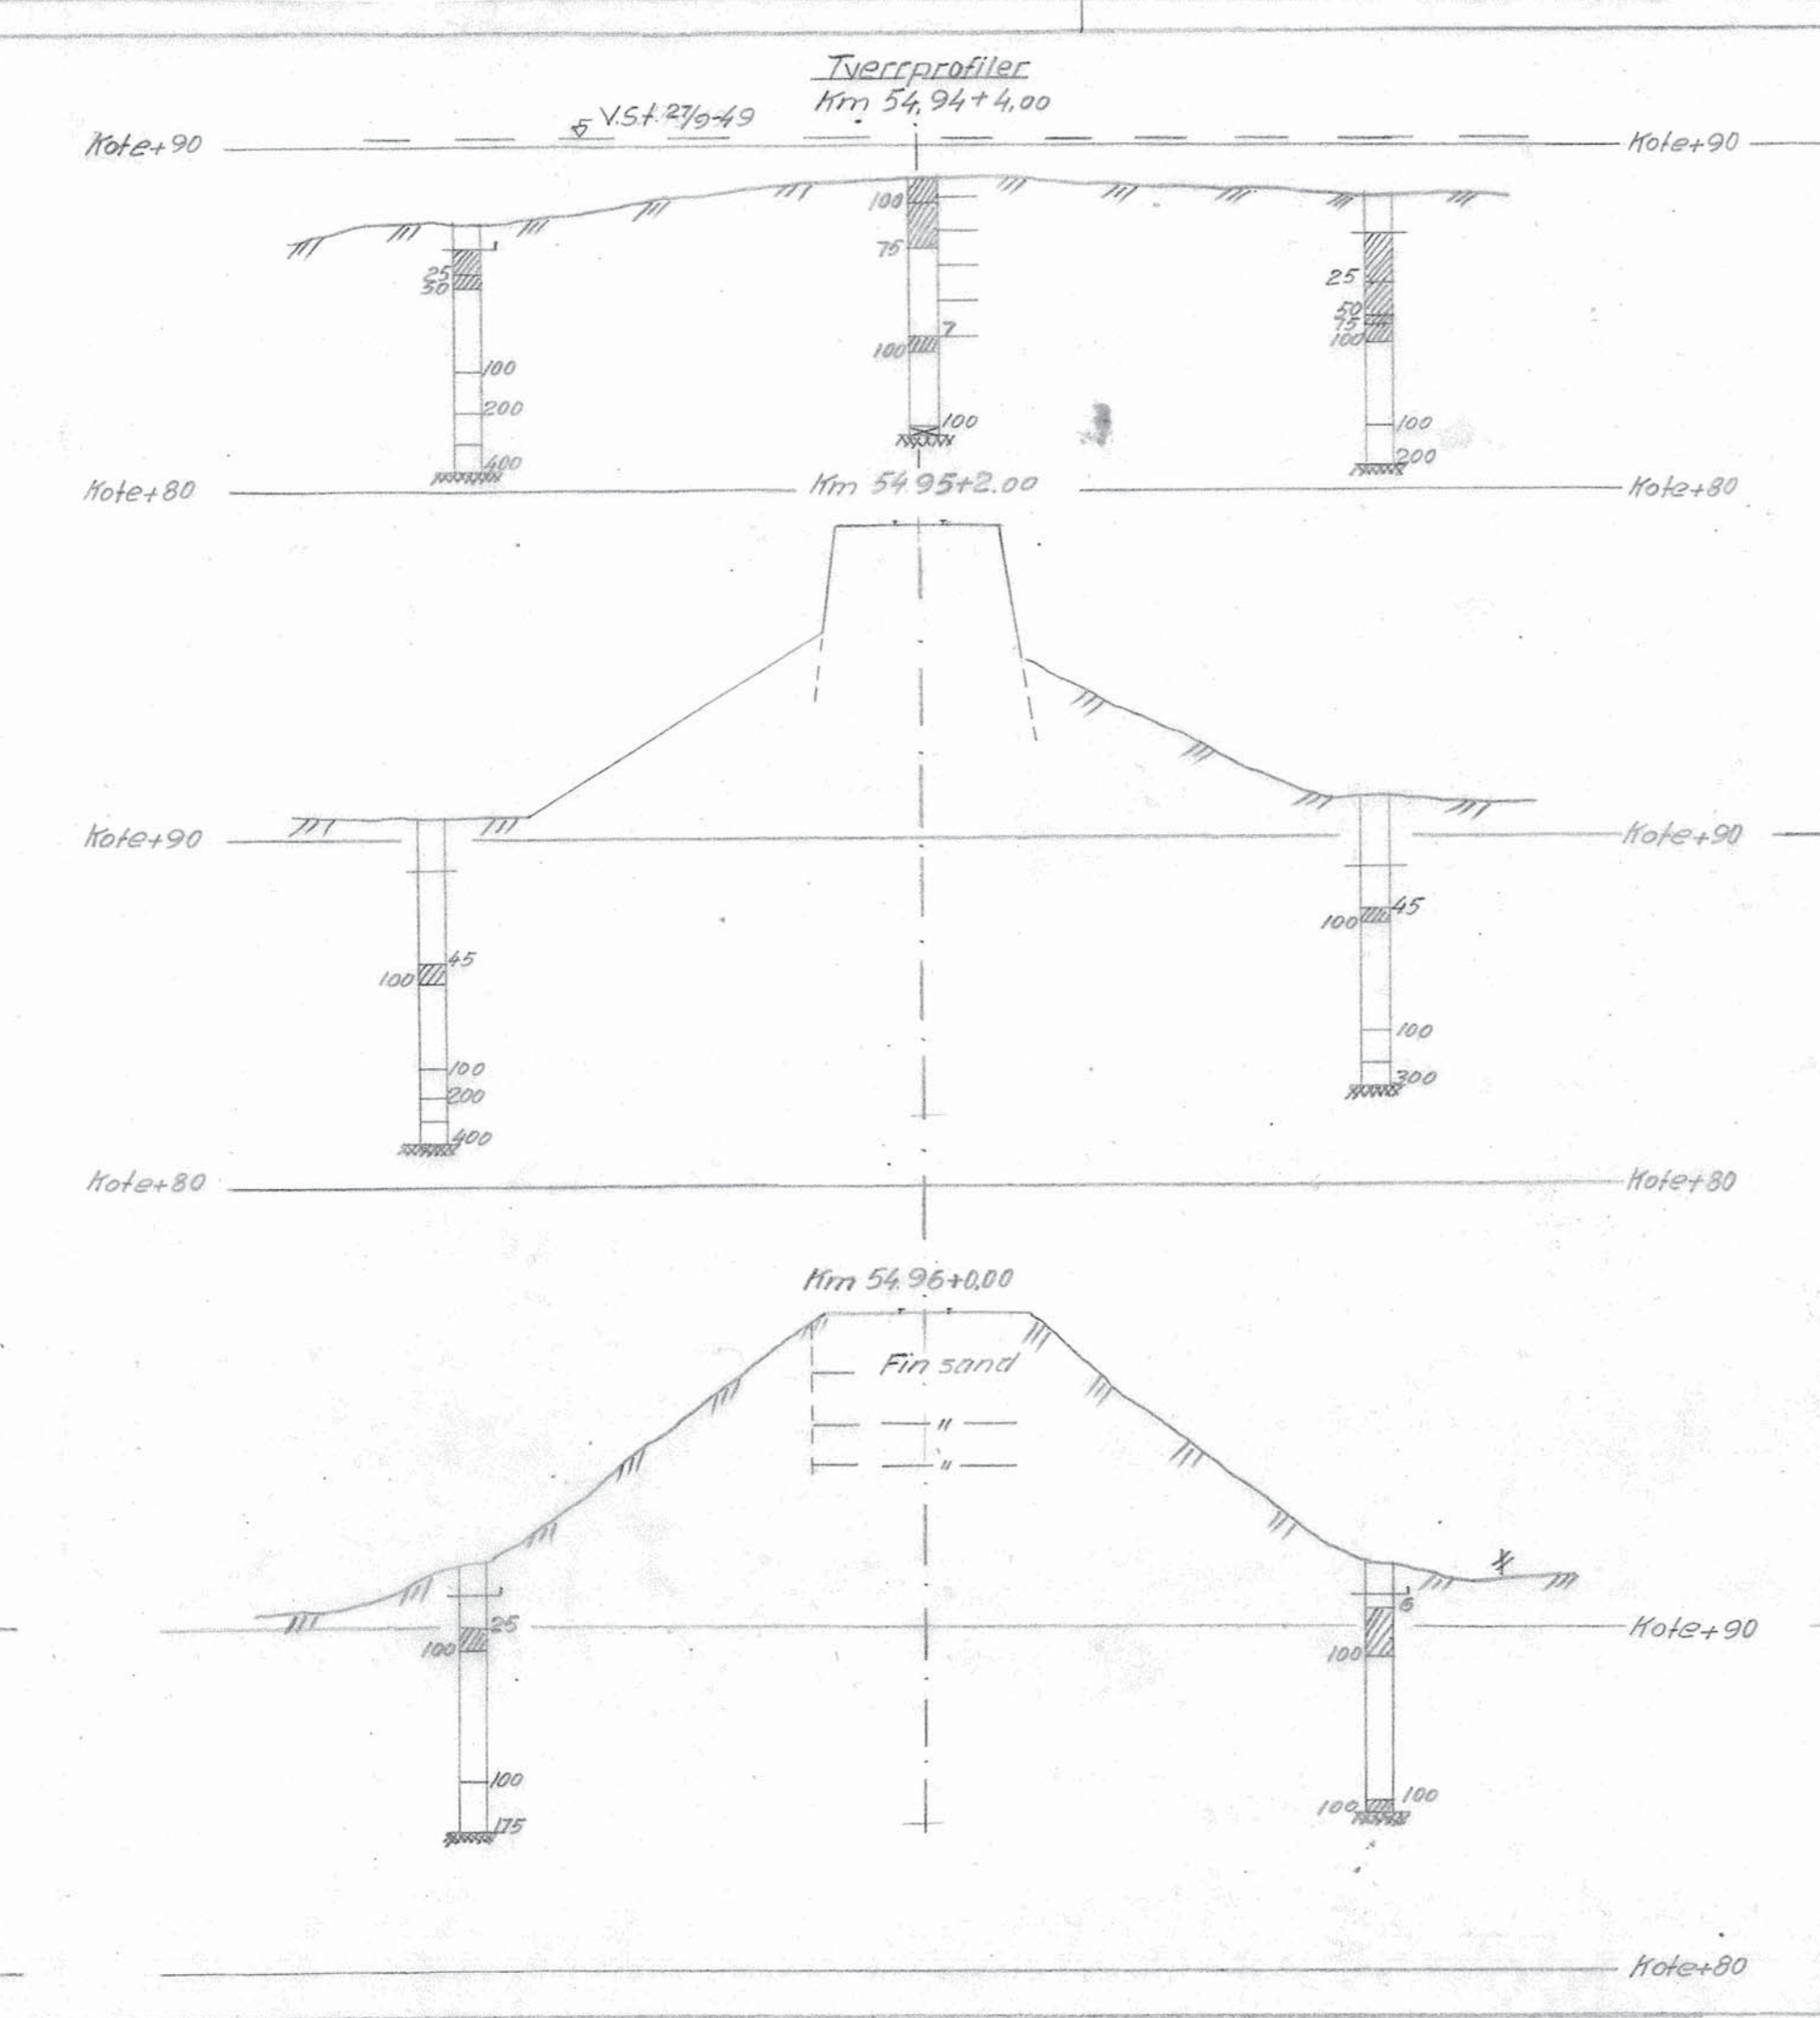
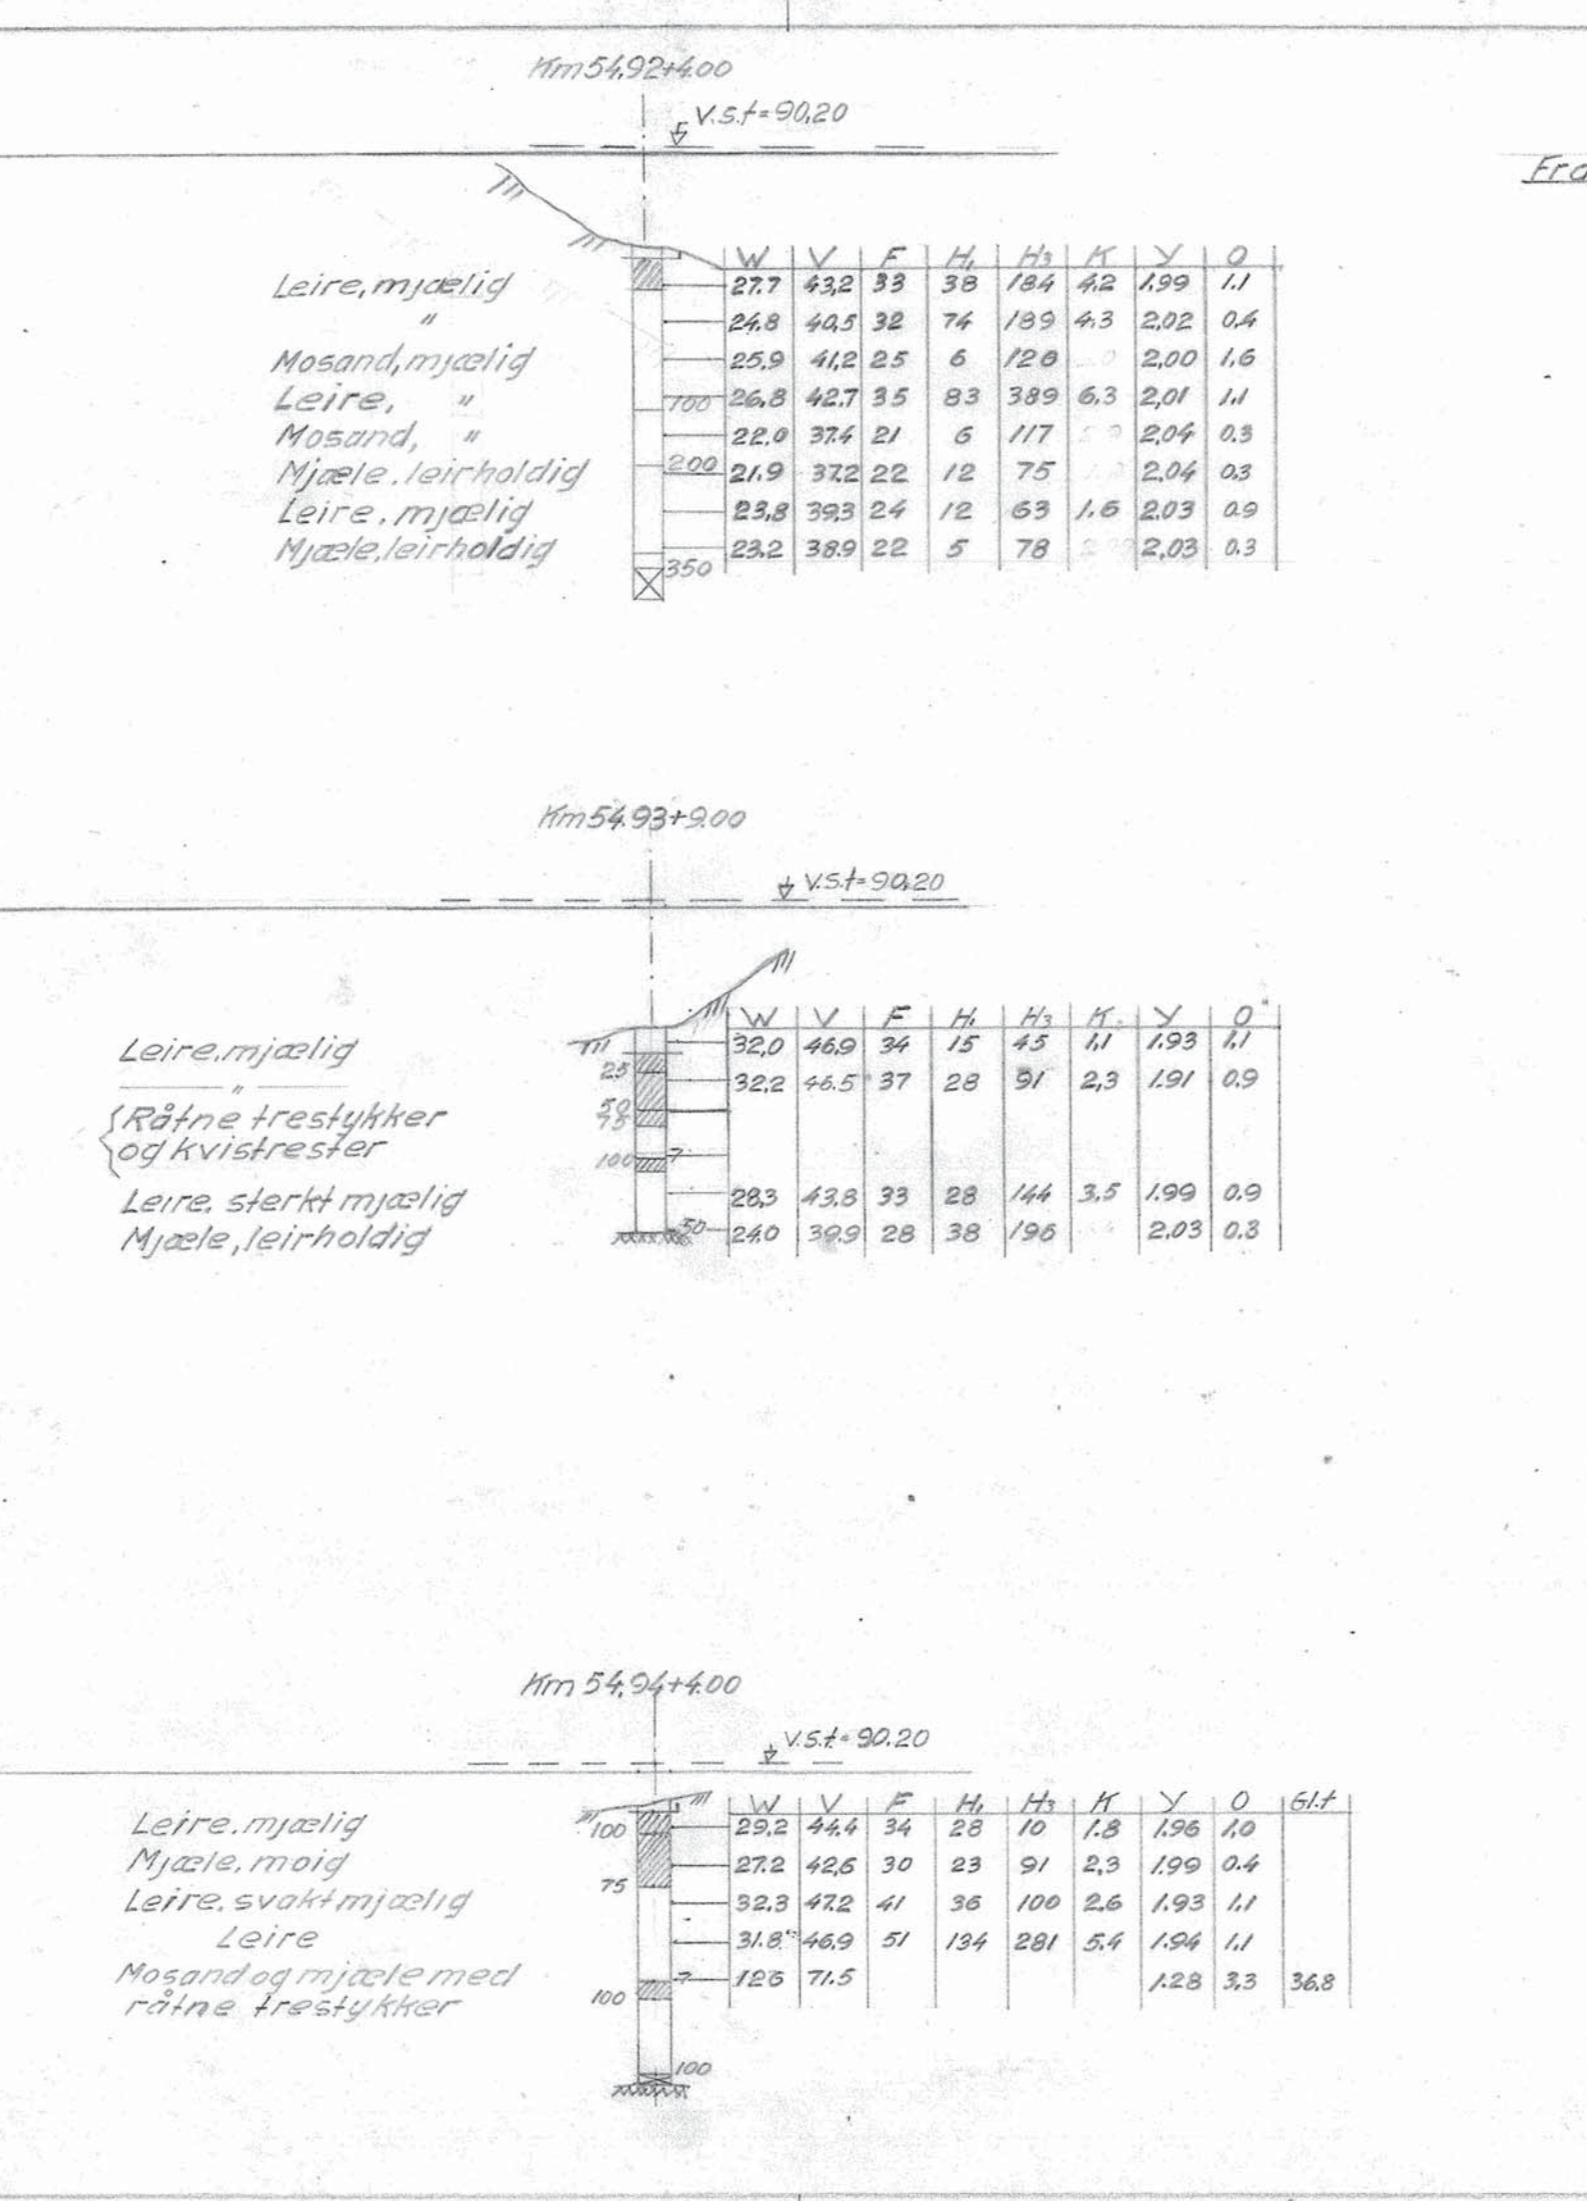
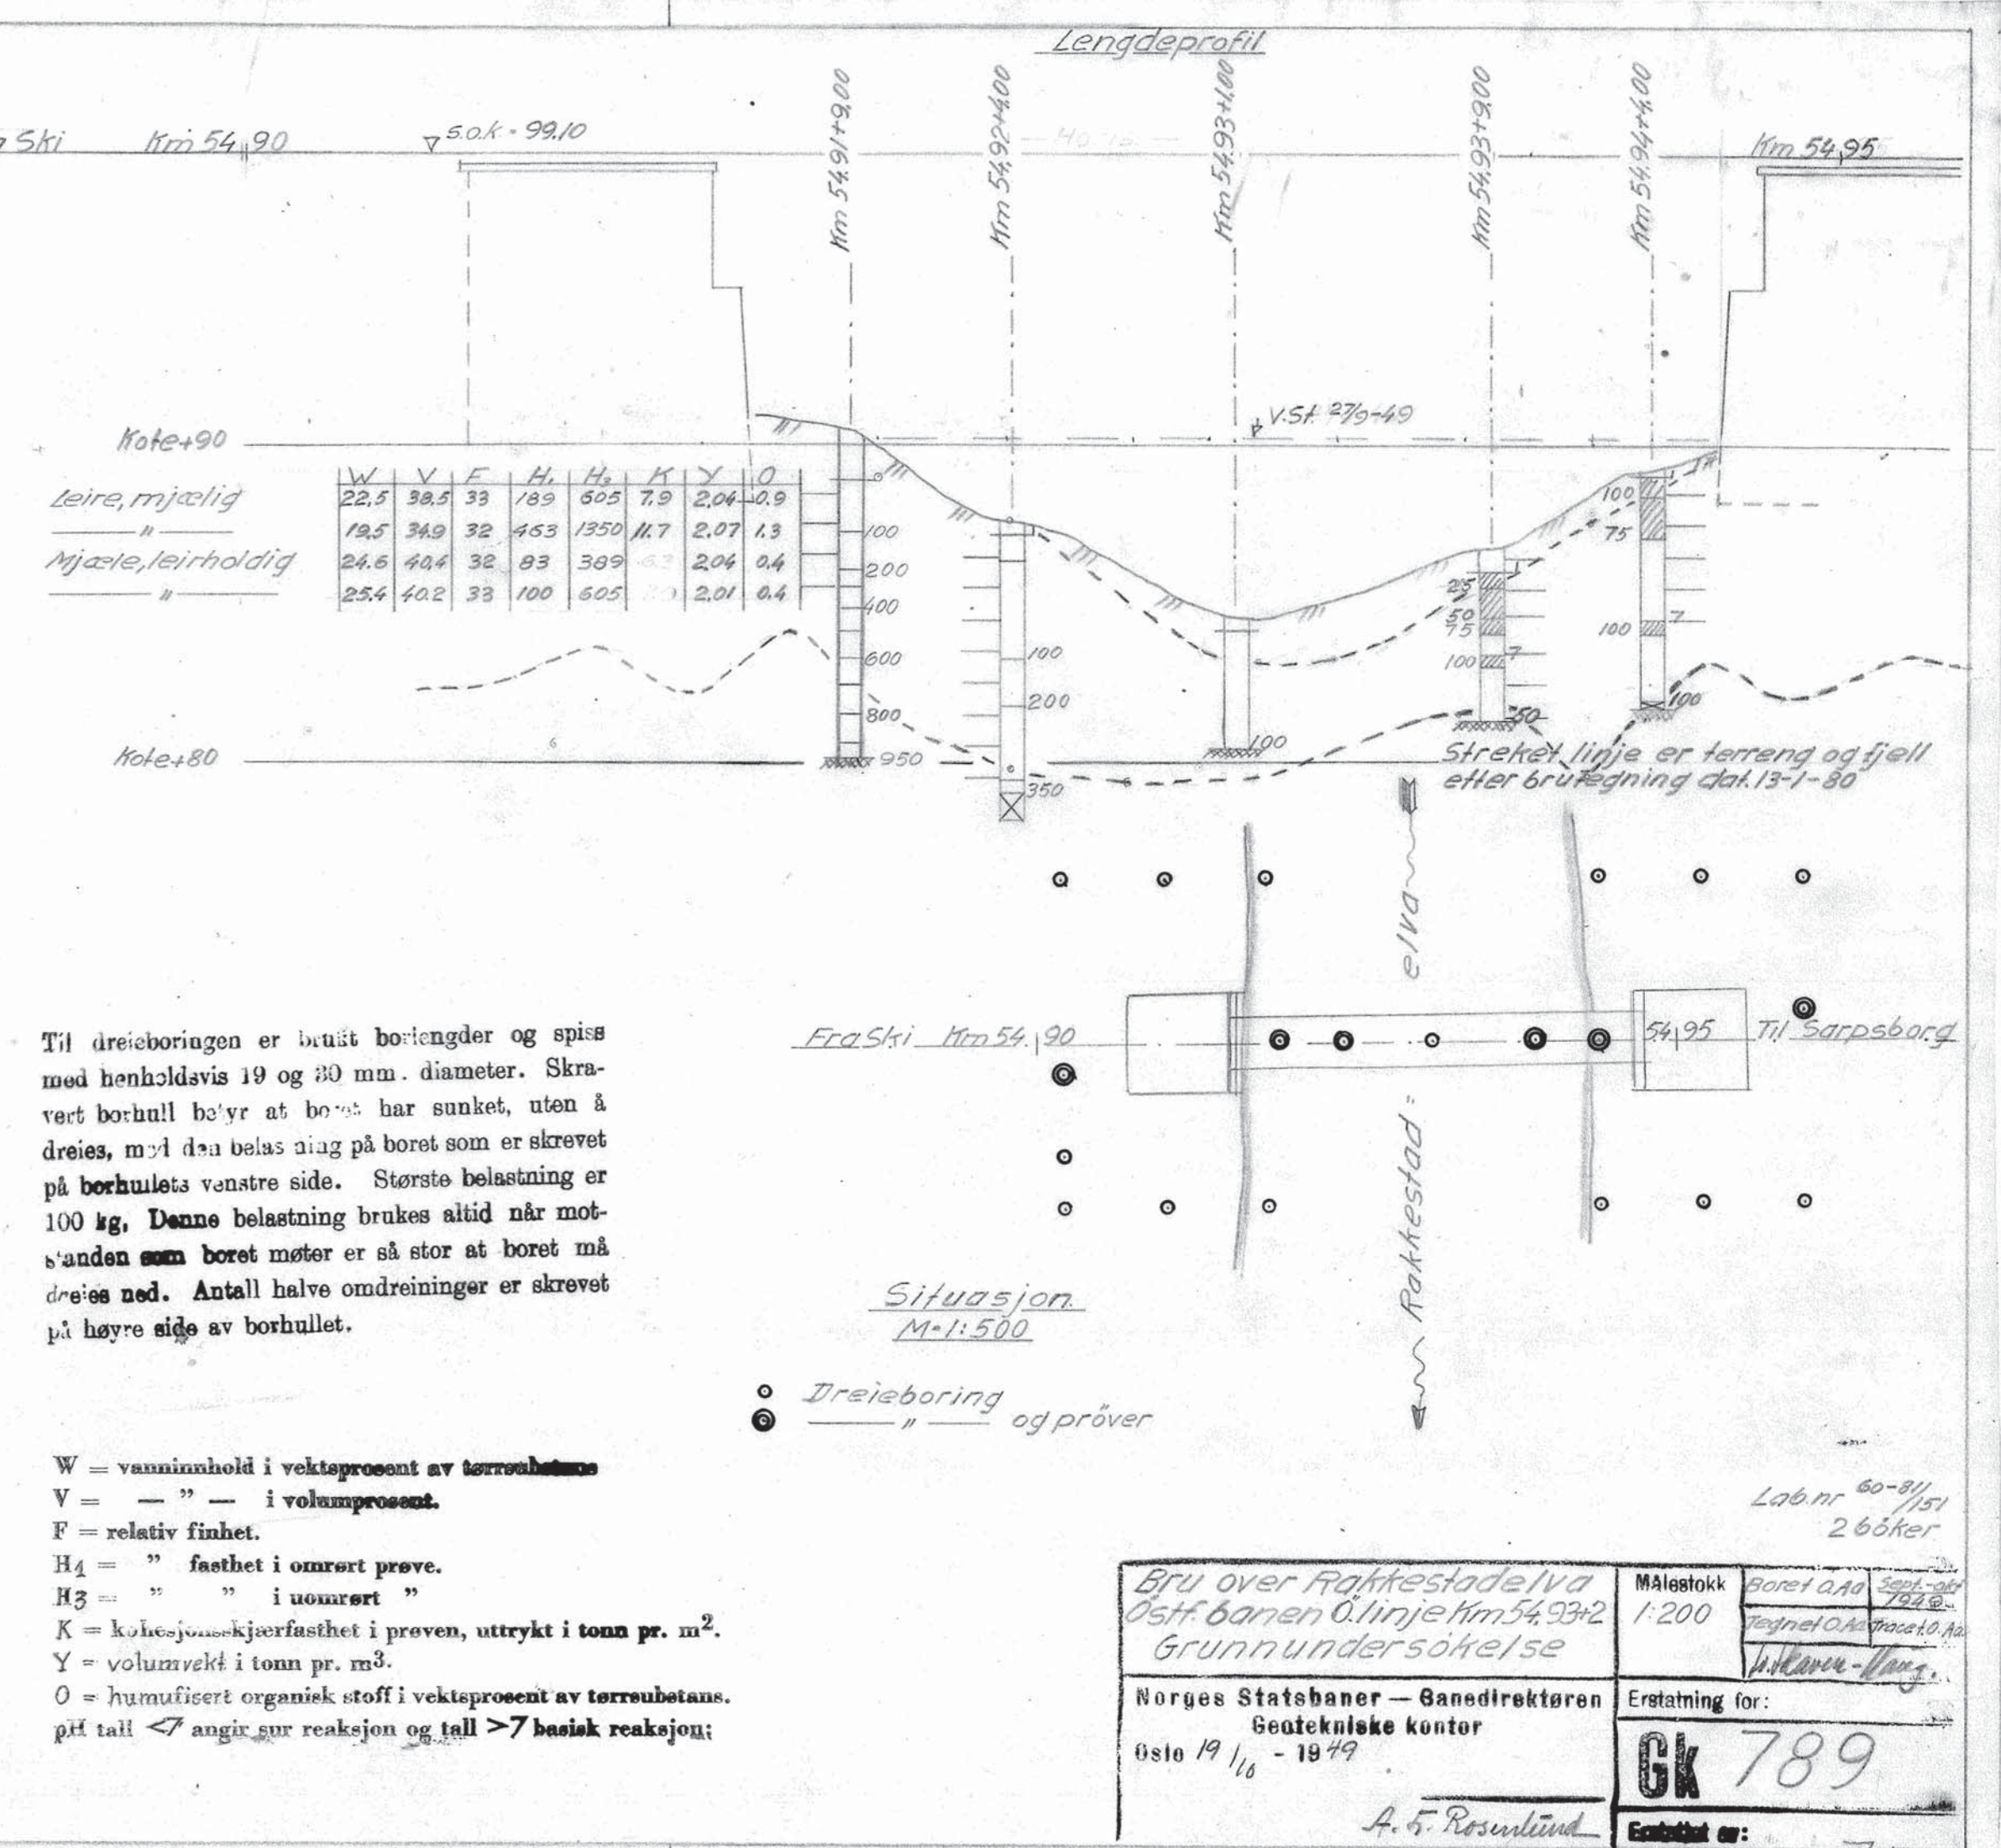
W	V	F	H <sub>1</sub>	H <sub>2</sub>	K	Y	O
Leire, mjælig	27.7	43.2	33	38	184	42	1.99	1.1
Mosand, mjælig	24.8	44.5	32	74	139	4.3	2.02	0.4
Leire, "	25.9	41.2	25	6	120	0	2.00	1.6
Mosand, "	26.8	42.7	35	83	309	6.3	2.01	1.1
Mjæle, leirholdig	22.0	37.4	21	6	117	0	2.04	0.3
Leire, mjælig	21.9	37.2	22	12	75	0	2.04	0.3
Leire, mjælig	23.2	38.9	22	5	78	0	2.03	0.3

W	V	F	H <sub>1</sub>	H <sub>2</sub>	K	Y	O
Leire, mjælig	32.0	46.9	34	15	45	1.1	1.93	1.1
Røtne treslykker og kvistrester	32.2	46.5	37	28	51	2.3	1.91	0.9
Leire, sterkt mjælig	28.3	43.8	33	28	144	3.5	1.99	0.9
Mjæle, leirholdig	24.0	39.9	28	38	196	0	2.03	0.3

W	V	F	H <sub>1</sub>	H <sub>2</sub>	K	Y	O	Glt
Leire, mjælig	29.2	44.4	34	28	10	1.8	1.96	1.0	
Mjæle, moig	27.2	42.6	30	23	91	2.3	1.99	0.4	
Leire, svakt mjælig	32.3	47.2	41	36	100	2.6	1.93	1.1	
Leire	31.8	46.9	51	134	281	5.4	1.94	1.1	
Mosand og mjæle med røtne treslykker	12.5	21.5					1.28	3.3	36.8
