HAMAR STASJON
DRIFTSBYGNING

Tegning Gk. 3148

HAMAR STASJON
DRIFTSBYGNING OG GODSHUS

**HAMAR STASJON
TOALETT- OG TILFLUKTSROM
OSLO-TRONDHEIM KM 126,0**

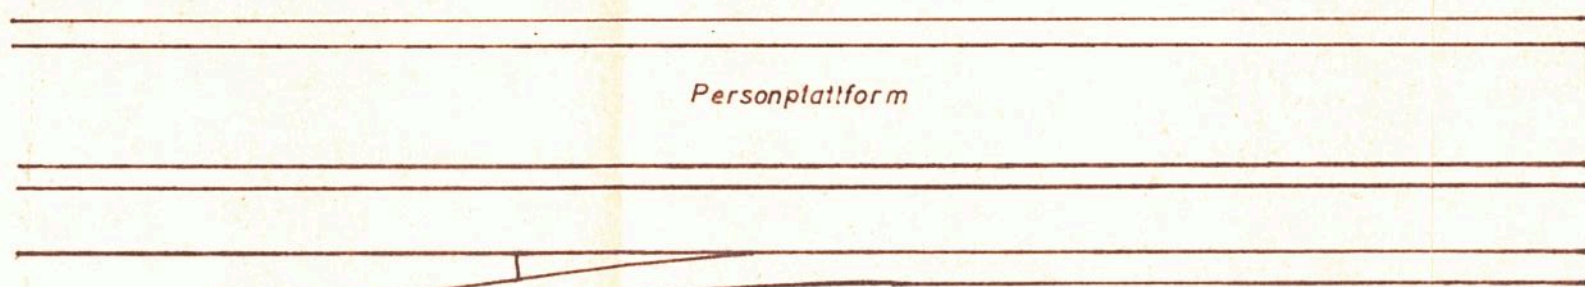
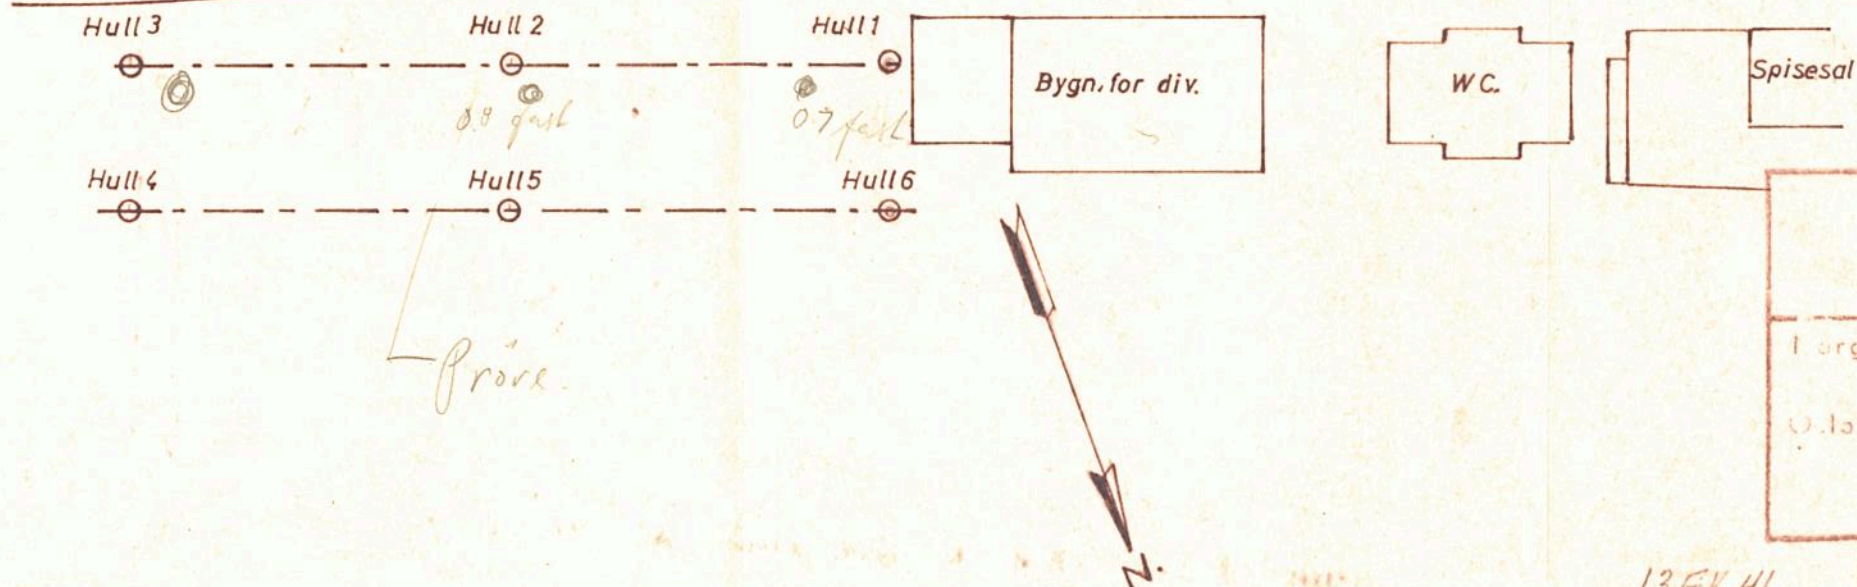
Situasjon M=1:500

Boringene har gitt fjellappell i borhol 1, 4, 5 og 6 i dybder varierende fra 1,40 i borhol 6 til 4,60 i borhol 4. Oppå fjellet ligger et svært fast morenelag. De øverste 2-3 m består av gamle fyllmasser. Antatt grense for fyllmasser går fram av tegning Gk. 3148. Fyllmassene består hovedsakelig av sand, grus og stein med noen forurensninger av organiske materialer og slagg.

Fyllmassene består hovedsakelig av sand, grus, stein, glassbiter og noen små partier med slaggbiter. Fyllmassene er sterkt kvabbig.

Fundamentene må overalt føres ned til fast morene, men ikke nærmere fast fjell enn 0,5 m. Der hvor fjellet ligger høgt må dette sprenges bort til nivå for fundamentunderkant pluss 0,5 m. Fundamentene settes her på ei 0,5 m tjukk pute av komprimert grus, som skal være dobbelt så bred som fundamentsålen.

Fundamentsålens bredde kan settes til 0,5 m, men belastningen må ikke under noen omstendigheter overstige 40 t/m².

Dersom det skal fundamenteres direkte på fyllmassene må disse legges ut og komprimeres lagvis. Klumper eller lag av forurensninger av organisk materiale og slagg i de gamle fyllmassene må da fjernes.
