angående glidning ved Funnefoss sidespor ca. km. <sup>64</sup>~~43~~.9. Kongsvingerbanen.

**BORINGSRESULTATER**  
**GLIDNING-FUNNEFOSS**  
**KONGSVINGERBANEN**

KONGSVINGERBANEN KM 65,0  
FUNNEFOSS  
EROSJON LANGS GLOMMA  
Tegning Gk 138,1

KONGSVINGERBANEN KM. 64,00  
EROSJON OG GLIDNING I SKRÅNING MOT GLOMMA.

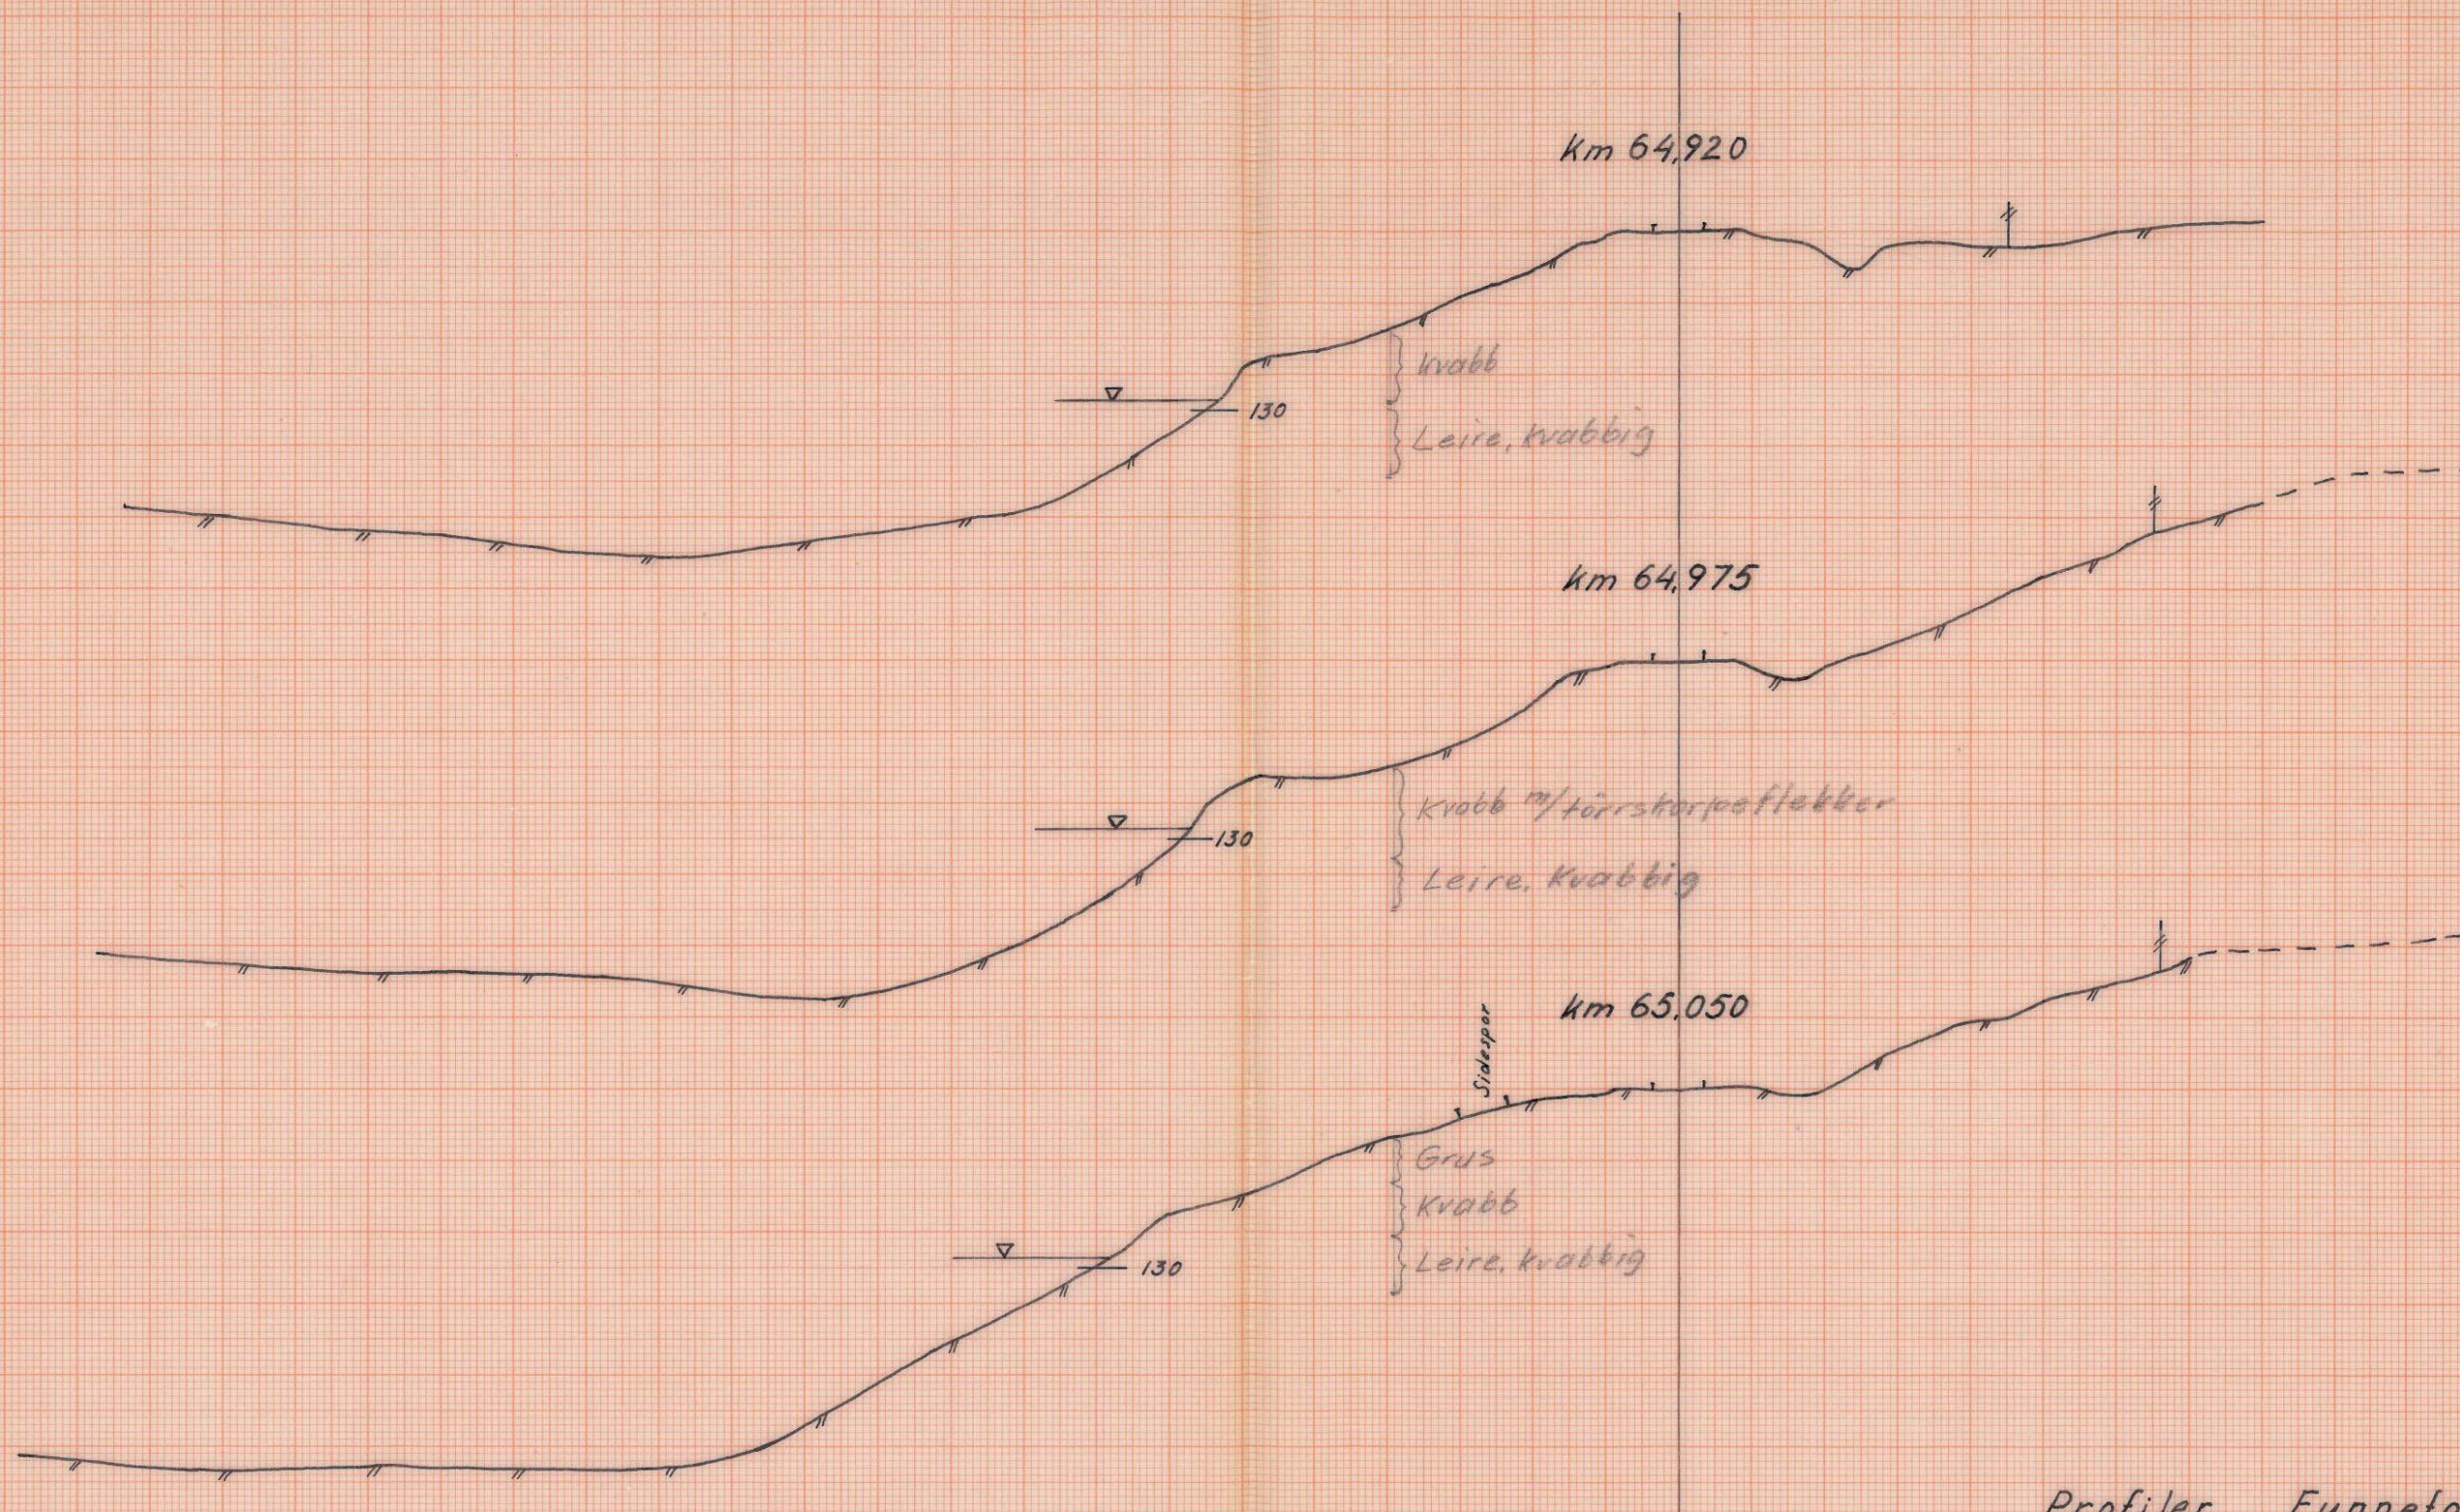
Profiler. Funnetoss

Hele strekningen km 64,88-65,08 er utsatt for elveerosjon og skråningen under vannstand i Glåma er så bratt at linjens sikkerhet må anses for truet. Det vises til vedlagte profilblad datert 4.11.66.

Det er utført skovlboringer i tre profiler: km 64,920, 64,975 og 65,050.

Boringene er utført 8 m v. for midtlinje spor som vist på profilbladet.

Km 64,920 dybde 0 - 2,0 kvabb

" " " 2,0 - 4,10 leire, kvabbig

" 64,975 dybde 0 - 2,5 kvabb med tørrskorpeflekker

" " " 2,5 - 4,0 leire, kvabbig.

" 65,050 dybde 0 - 1,30 grus, steinholdig.

1,30 - 2,80 kvabb.

2,80 - 4,10 leire, kvabbig.

Skråningen mot elven må forsterkes ved påfylling av steinholdig grus. Det steinholdige gruslags tykkelse under flomvannstand bør være minst 1,0 m. Det må utarbeides en plan for forsiktig plassering av grusen.

For å hindre at vann fra linjens innside går ukontrollert gjennom fyllingen bør linjegrøft på linjens høyre side renskes opp og eventuelt utføres med halvkløvde mufferør. Det er stikkrenne ved km 64,948, 65,030 og 65,131.

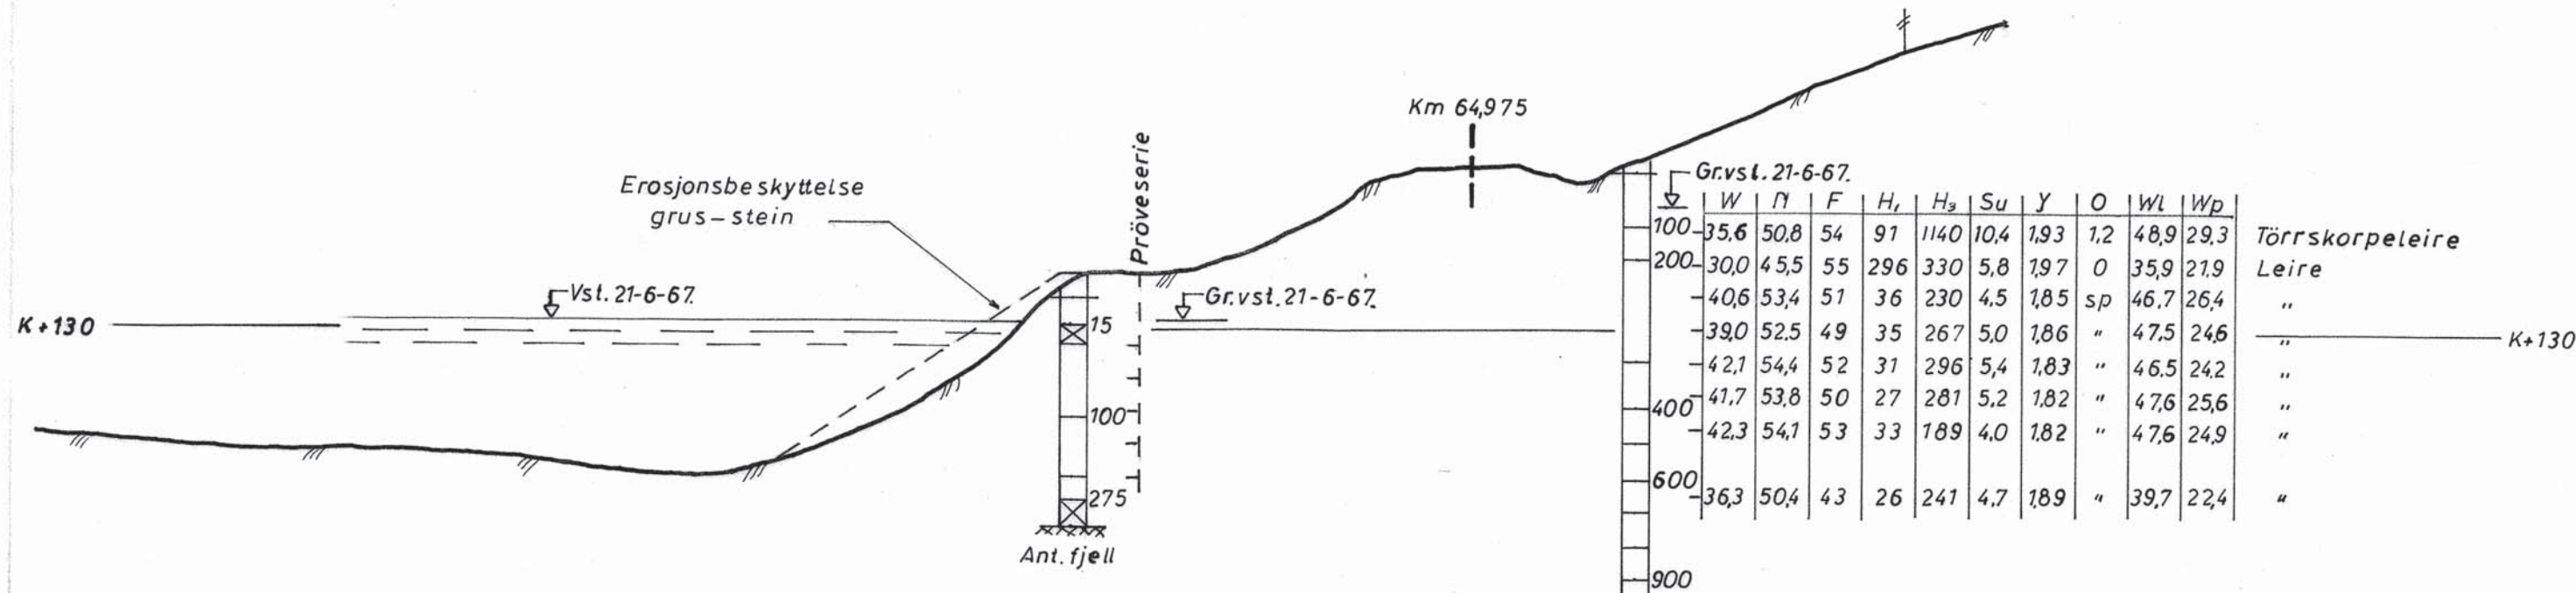
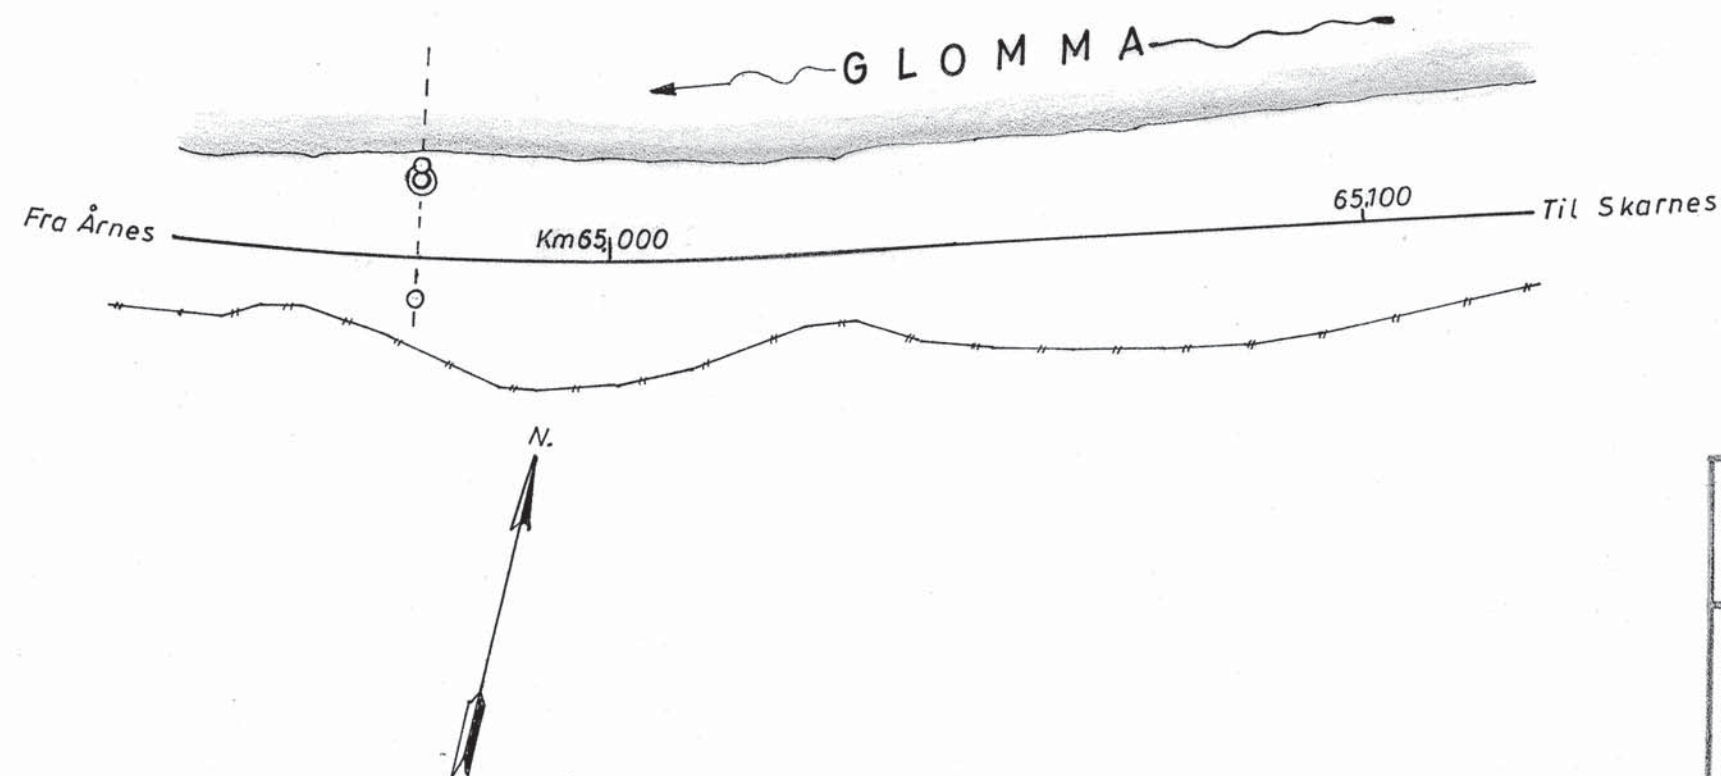
I tillegg til de tidligere utførte grunnundersøkelser Gk 138, er det utført en del nye boringer i 1967. Resultatet fremgår av vedlagte tegning Gk 138,1 hvor boringsresultatene er inntegnet på et profil som viser terrengforholdene i dag.

Grunnen består hovedsakelig av fast til middels fast leire, med noe kvabb (antakelig fyllmasser) i skråningen ut mot elven.

Skråningen mot elven må forsterkes med påfylling av steinholdig grus på strekningen km 64,88-65,08. Den steinholdige grusen skal ha en tykkelse på ca. 1,0 m under flomvannstanden som antydnet på profilet tegning Gk 138,1.

Grovt materiale fra Hauerseter grustak er velegnet til formålet. Dette materialet inneholder ca. 50 % stein og 50 % grus. Den ytre del av grusen vil vaskes vekk som følge av erosjon og det vil danne seg et naturlig filter med stein ytterst og avtakende kornstørrelse innover mot leirbakken.

Selv om leiren under linjen er ganske fast må det utvise forsiktighet ved utlegging av massen, da leirens fasthet er avtakende utover mot elveskråningen. Grunnen har dog vært belastet av fyllmassene for sidesporet med togvekt, og det må derfor være forsvarlig å benytte sidetipping fra grussett på linjen. Det skal dog ikke tippes mere enn ett togsett om gangen før massen planeres ut på skråningen.

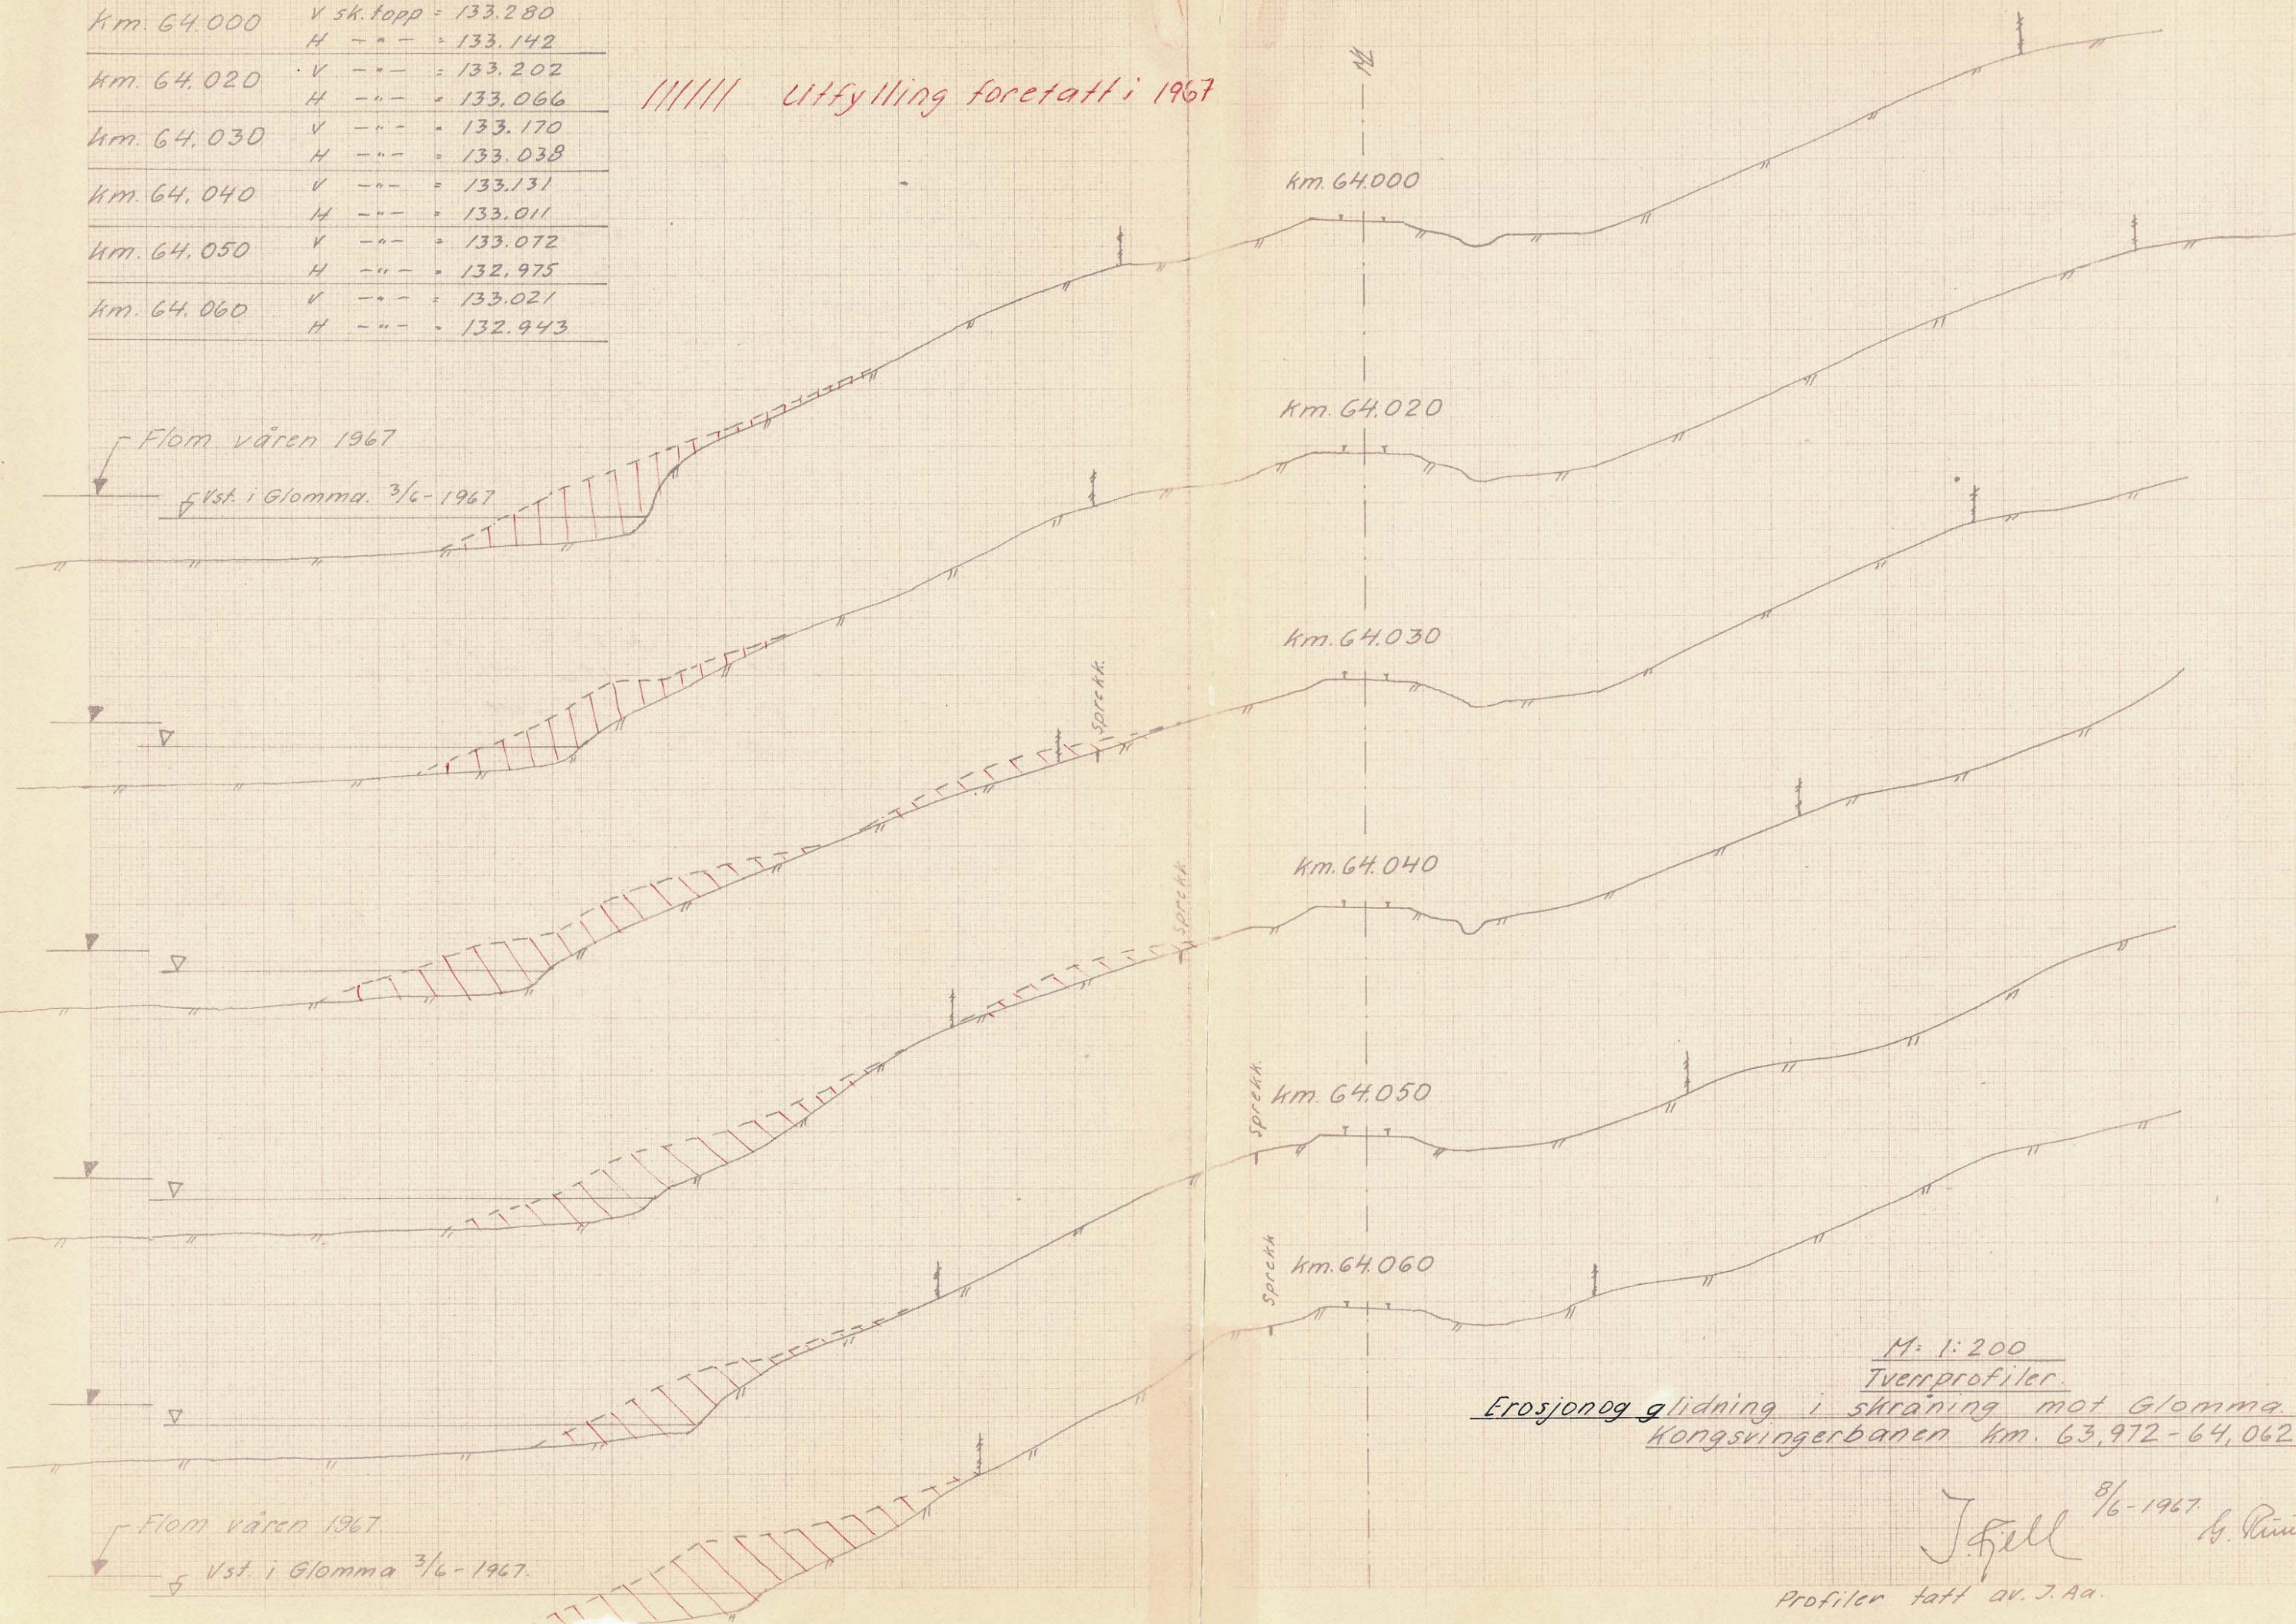
M: 1:200  
Tverrprofiler.  
Erosjon og glidning i skråning mot Glomma.  
Kongsvingerbanen km. 63,972-64,062

||||| utfylling foretatt i 1967

De utbedringsarbeider som blev foreslått av Geoteknisk kontor i rapport av 25/7-1967 i Hst. sak 6808/30 -Oslo distr.sak I098/2I, blev utført sommeren og høsten 1967. Til utbedringsarbeidet som har foregått mellom km. 63,950 og 64,230 er det medgått 1500 m<sup>3</sup> grov grus fra Hauer seter grustak og 1600 m<sup>3</sup> grus fra Tarven grustak, tilsammen 3100 m<sup>3</sup> grus. Hauer setergrusen blev lagt i foten av fyllingen der flommen hadde gravet. Grusen er tippet fra sidetippvagner og shoveldozer har transportert grusen på plass etterhvert. På linjens høyre side er linjegrøften rensket og det er lagt 15" betongutføring i bunnen av grøften.

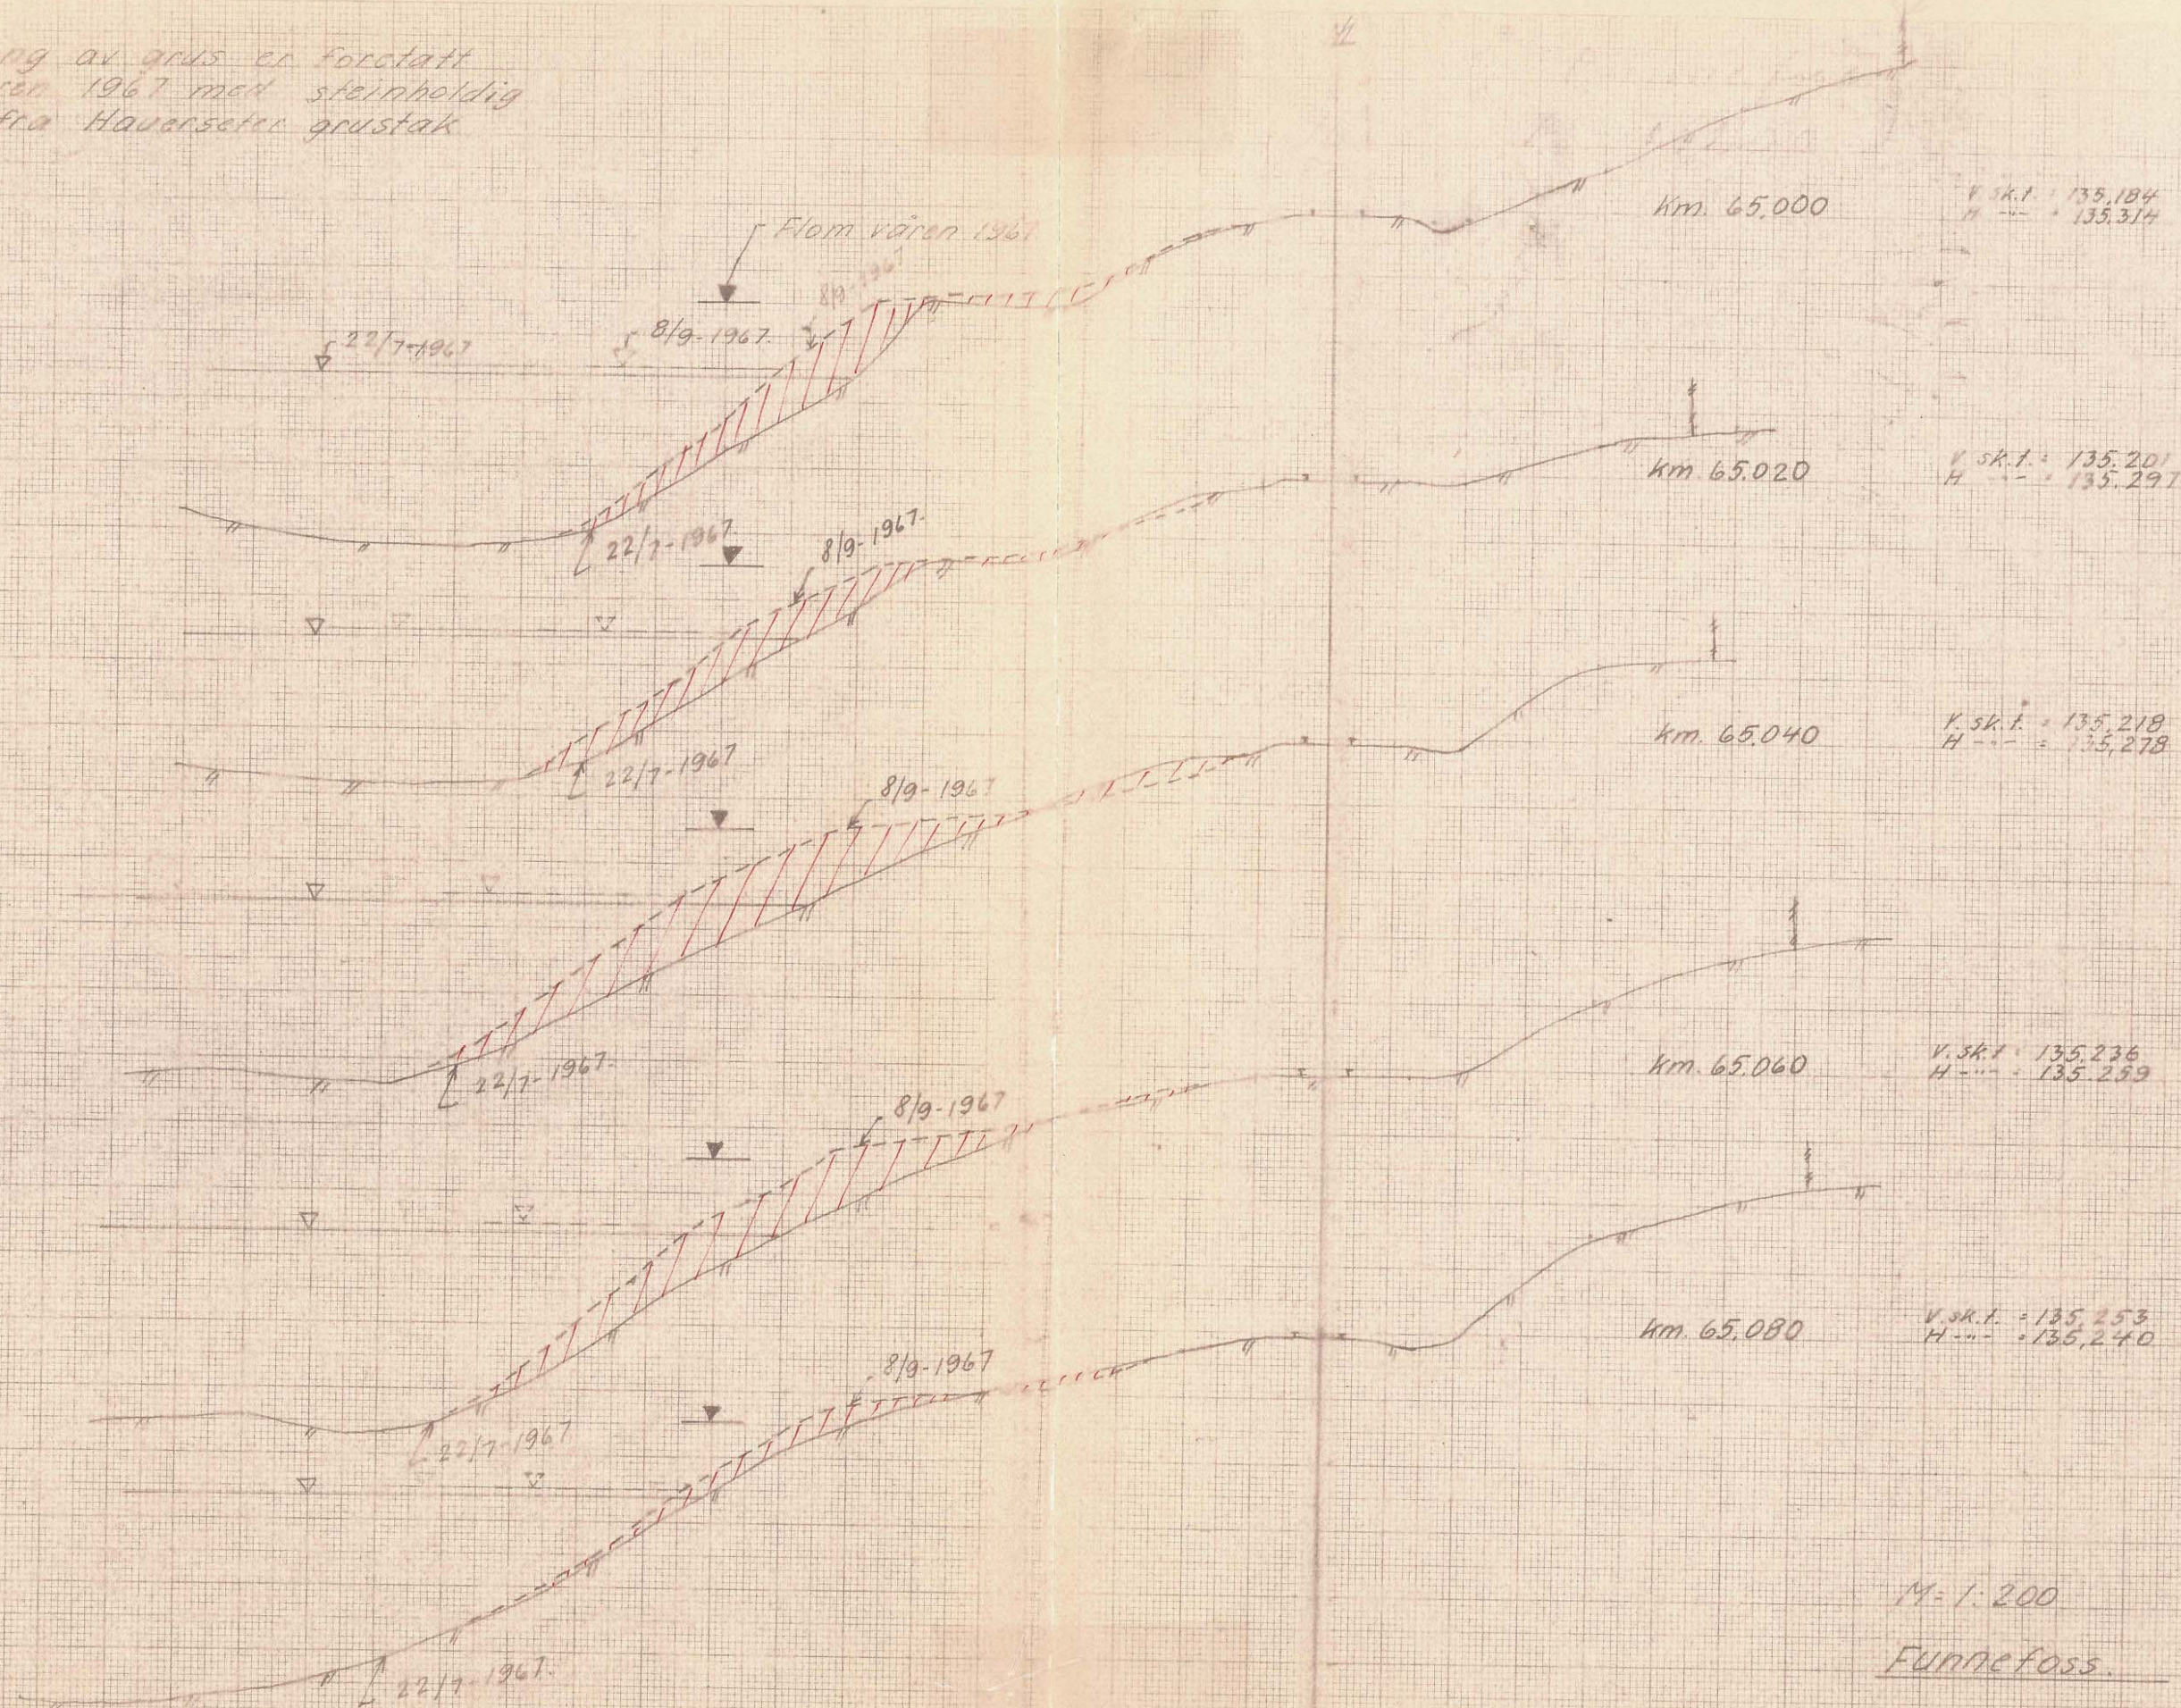
KONGSVINGERBANEN KM. 65,0 FUNNEFOSS.  
EROSJON OG GLIDNING I SKRÅNING MOT GLOMMA.

utfylling av grus er forsett  
 sommeren 1967 med steinheldig  
 grus fra Haverseier grustak

Flom våren 1967 - kote. 132.29

De utbedringsarbeider som blev foreslått av Geoteknisk kontor i rapport av 25/7-1967 i Hst.sak 6808/30 - Oslo distr.sak IO98/2I blev utført sommeren og høsten 1967. Til utbedringsarbeidet som har foregått mellom km. 64,88 og 65,09 har det medgått 1500 m<sup>3</sup> grov grus fra Hauer seter grustak. Grusen er tippet fra sidetippvogn og shoveldozer har transportert grusen på plass etterhvert .
