R-323-1 HEIMDALSBYEN

LAGER NORD

GRUNNUNDERSÖKELSE.
GEOTEKNISK VURDERING.

R-323-1 Heimdalsmyra-Lager-Nord.
Grunnundersøkelse.

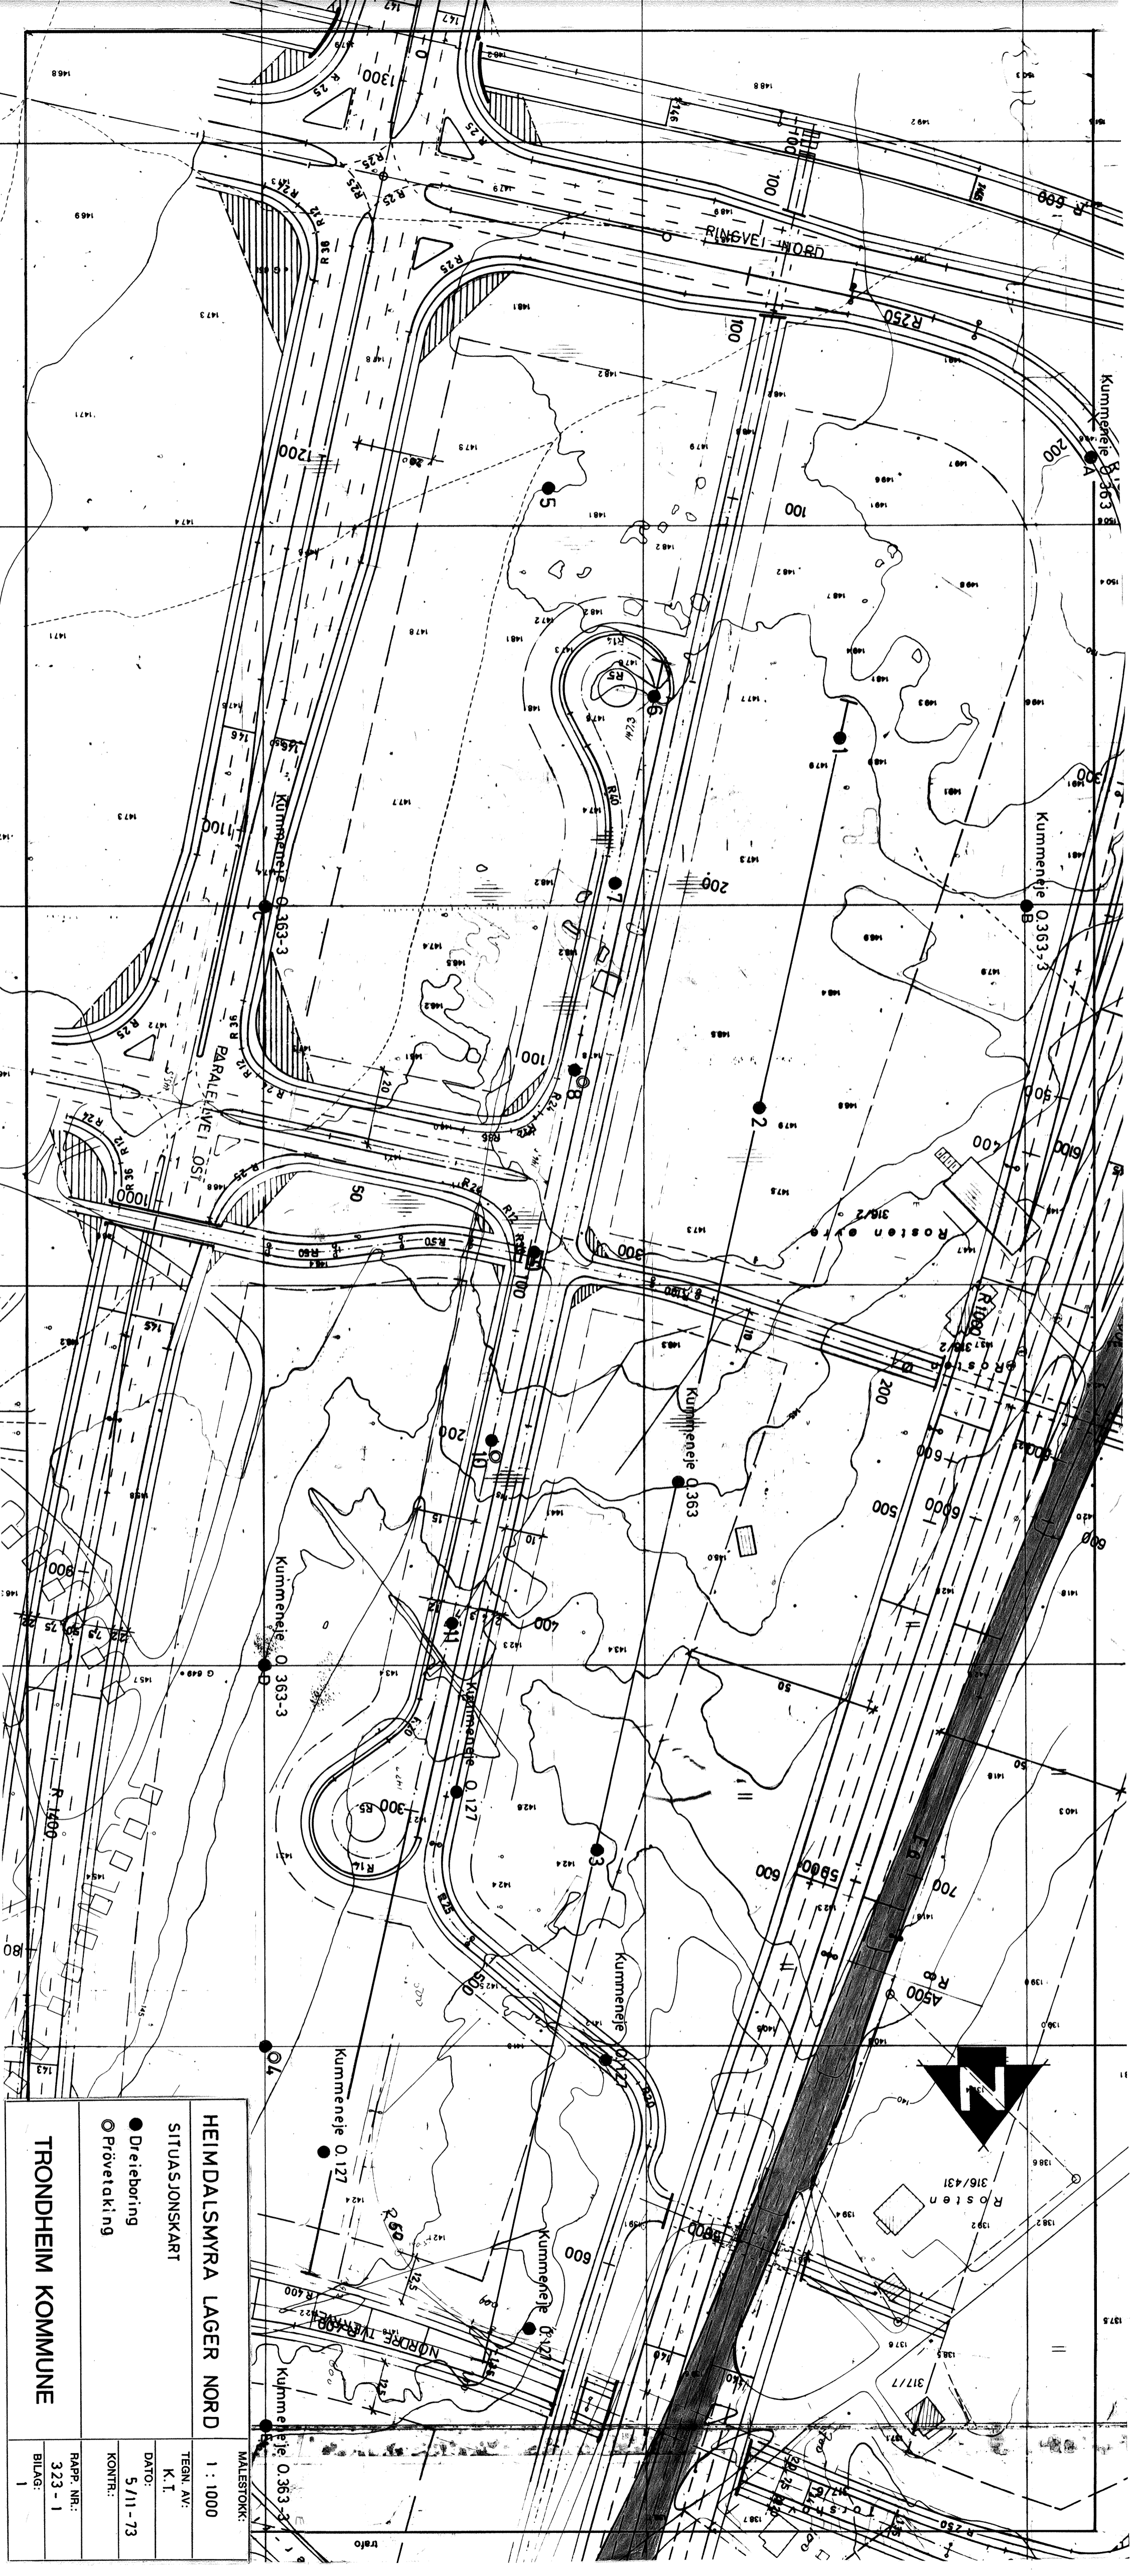
HEIMDALSMYRA LAGER NORD		MALESTOKK: 1 : 1000
SITUASJONSKART		TEGN. AV: K. I.
● Dreieboring	○ Prøvetaking	DATO: 5/11-73
TRONDHEIM KOMMUNE		KONTR.: RAPP. NR.: 323 - 1
		BILAG: 1

Et vannledningsbrudd og en del gravearbeid i den nordre del av området har lokalt gjort forholdene enda vanskeligere, med tilførsel av vann og omrøring av torva. Det har tidligere vært torvtak tre steder på dette området, nemlig i det nordøstre hjørnet, vest for profilnr 400 på gangvegen (bilag 1) og i søndre del av området ved prosjektert rundkjøring.

Torvtakene arter seg som groper i terrenget, delvis fylt med vann. Ved profilnr. 400 (gangvegen) er gropene tørre og skogvokst da de har utløp vestover.

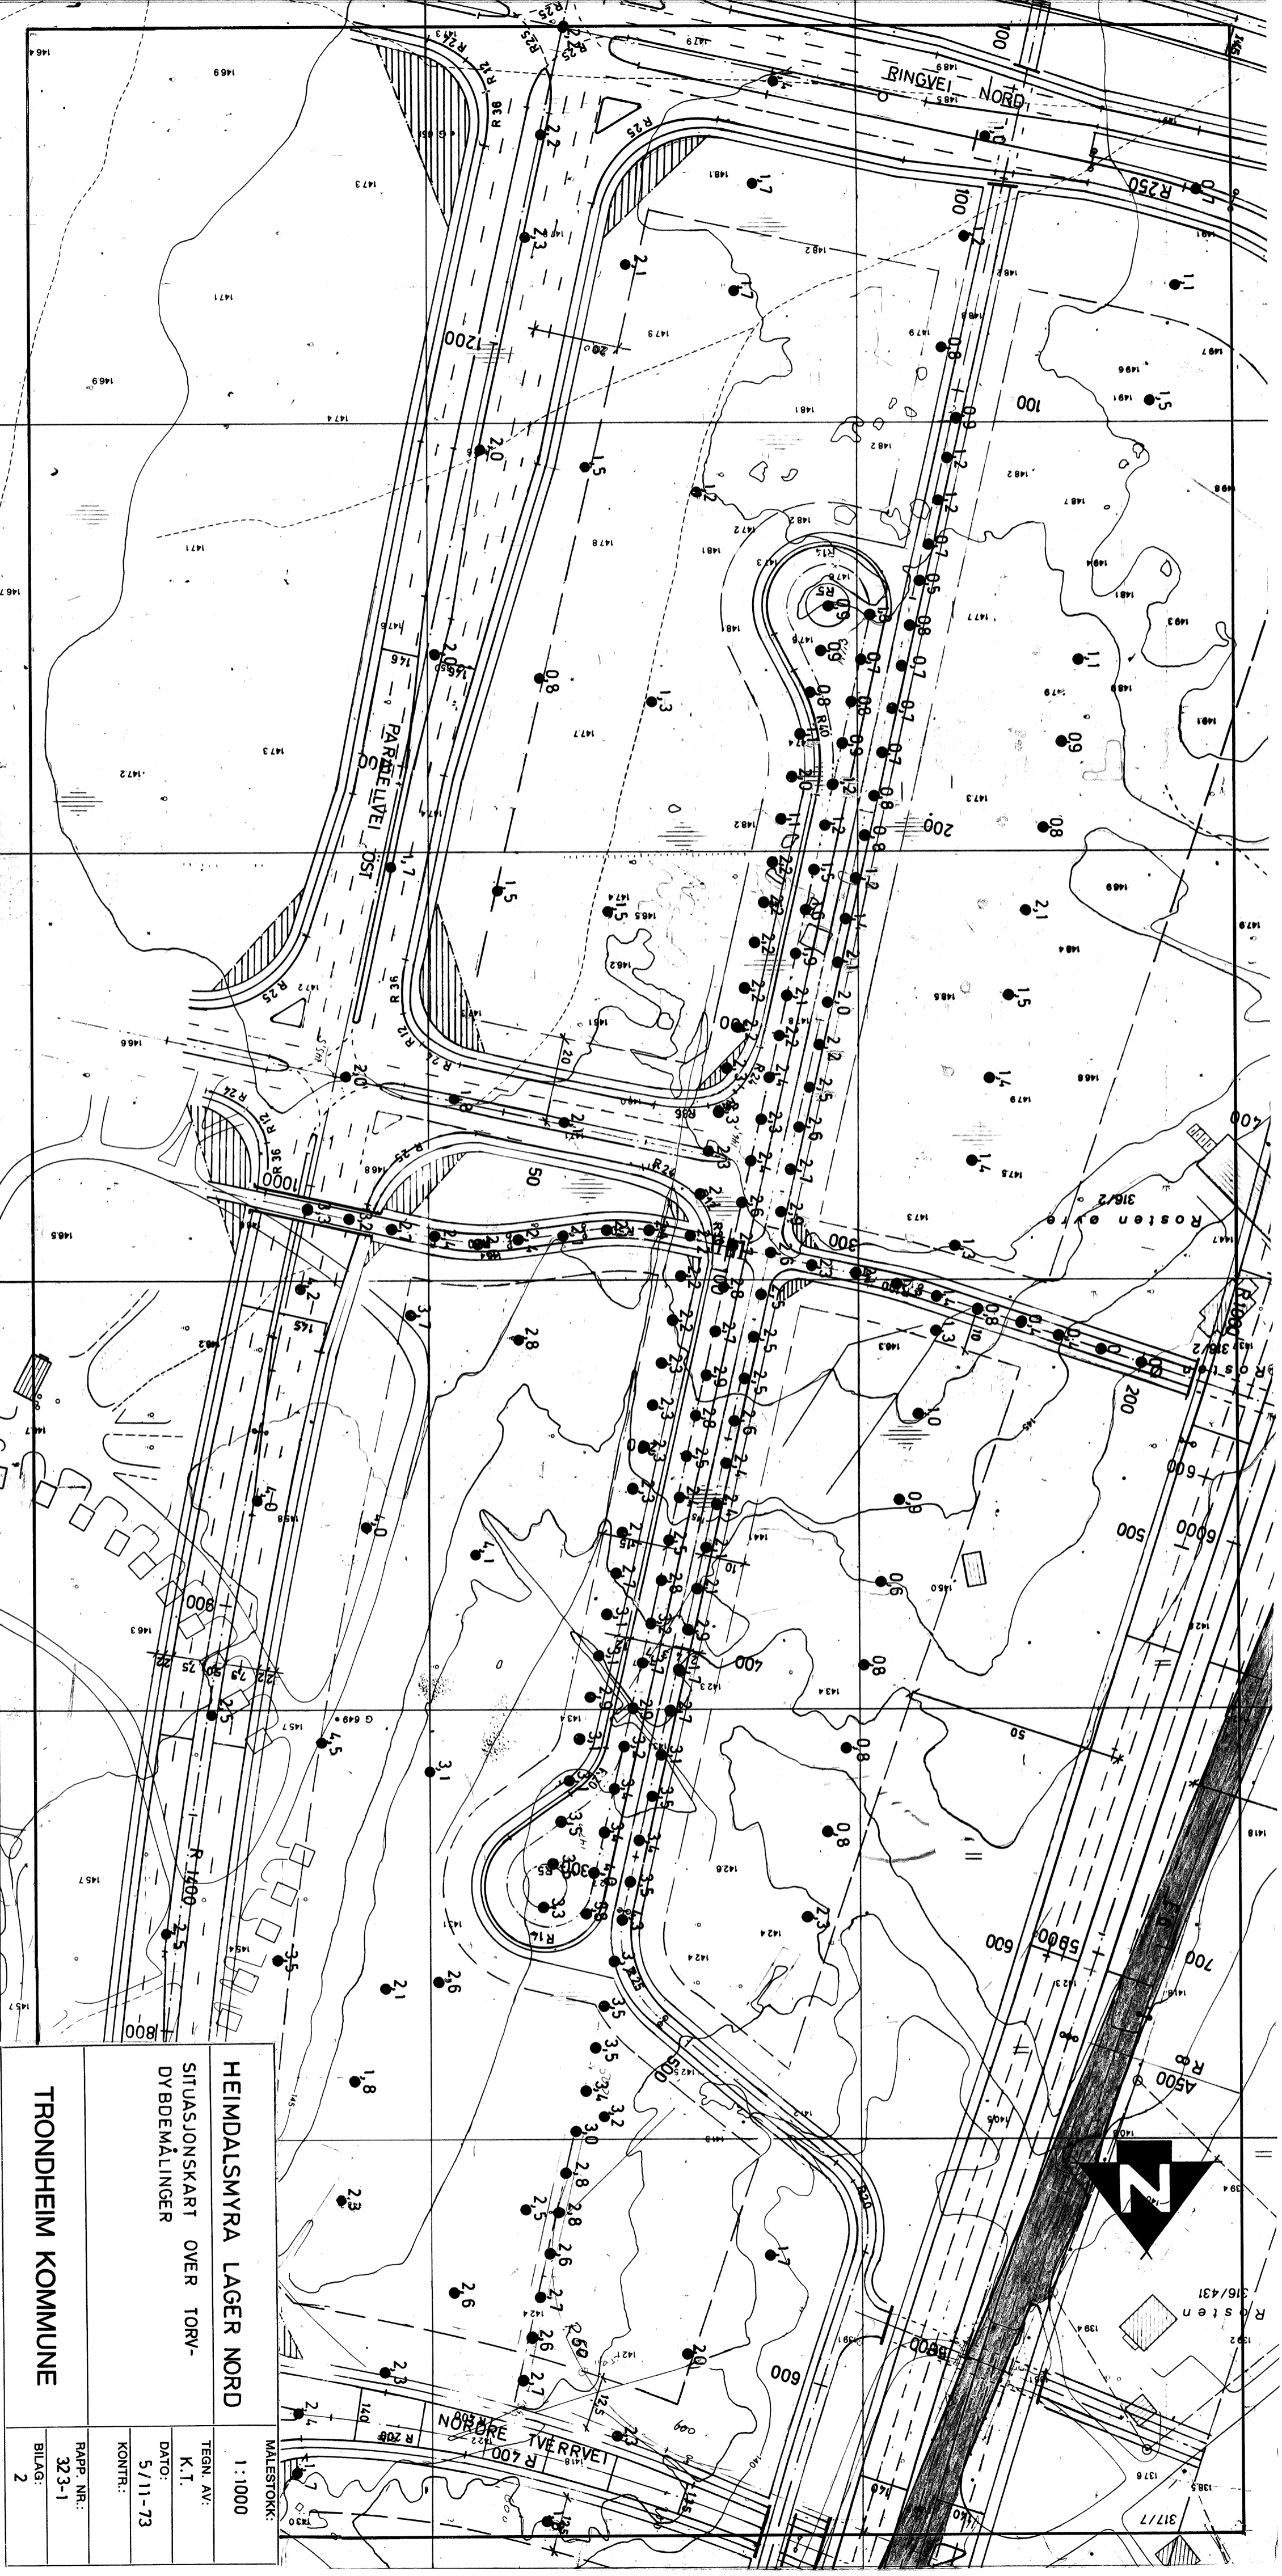
HEIMDALSMYRA LAGER NORD
SITUASJONSKART OVER TORV-
DYBDEMÅLINGER
TRONDHEIM KOMMUNE

Det aktuelle område ligger syd for Thonstadkrysset og begrenses av E-6, Paralellveg Øst, Nordre Tverrveg og Ringveg Nord. Praktisk talt hele området er dekket av et torvlag med tykkelse målt opptil 4,3 m, men for det meste under 3 m. (Se myrdybdemålingene bilag 2). Torva er mest omdannet i den sydligste del av området, noe mindre mot nord.

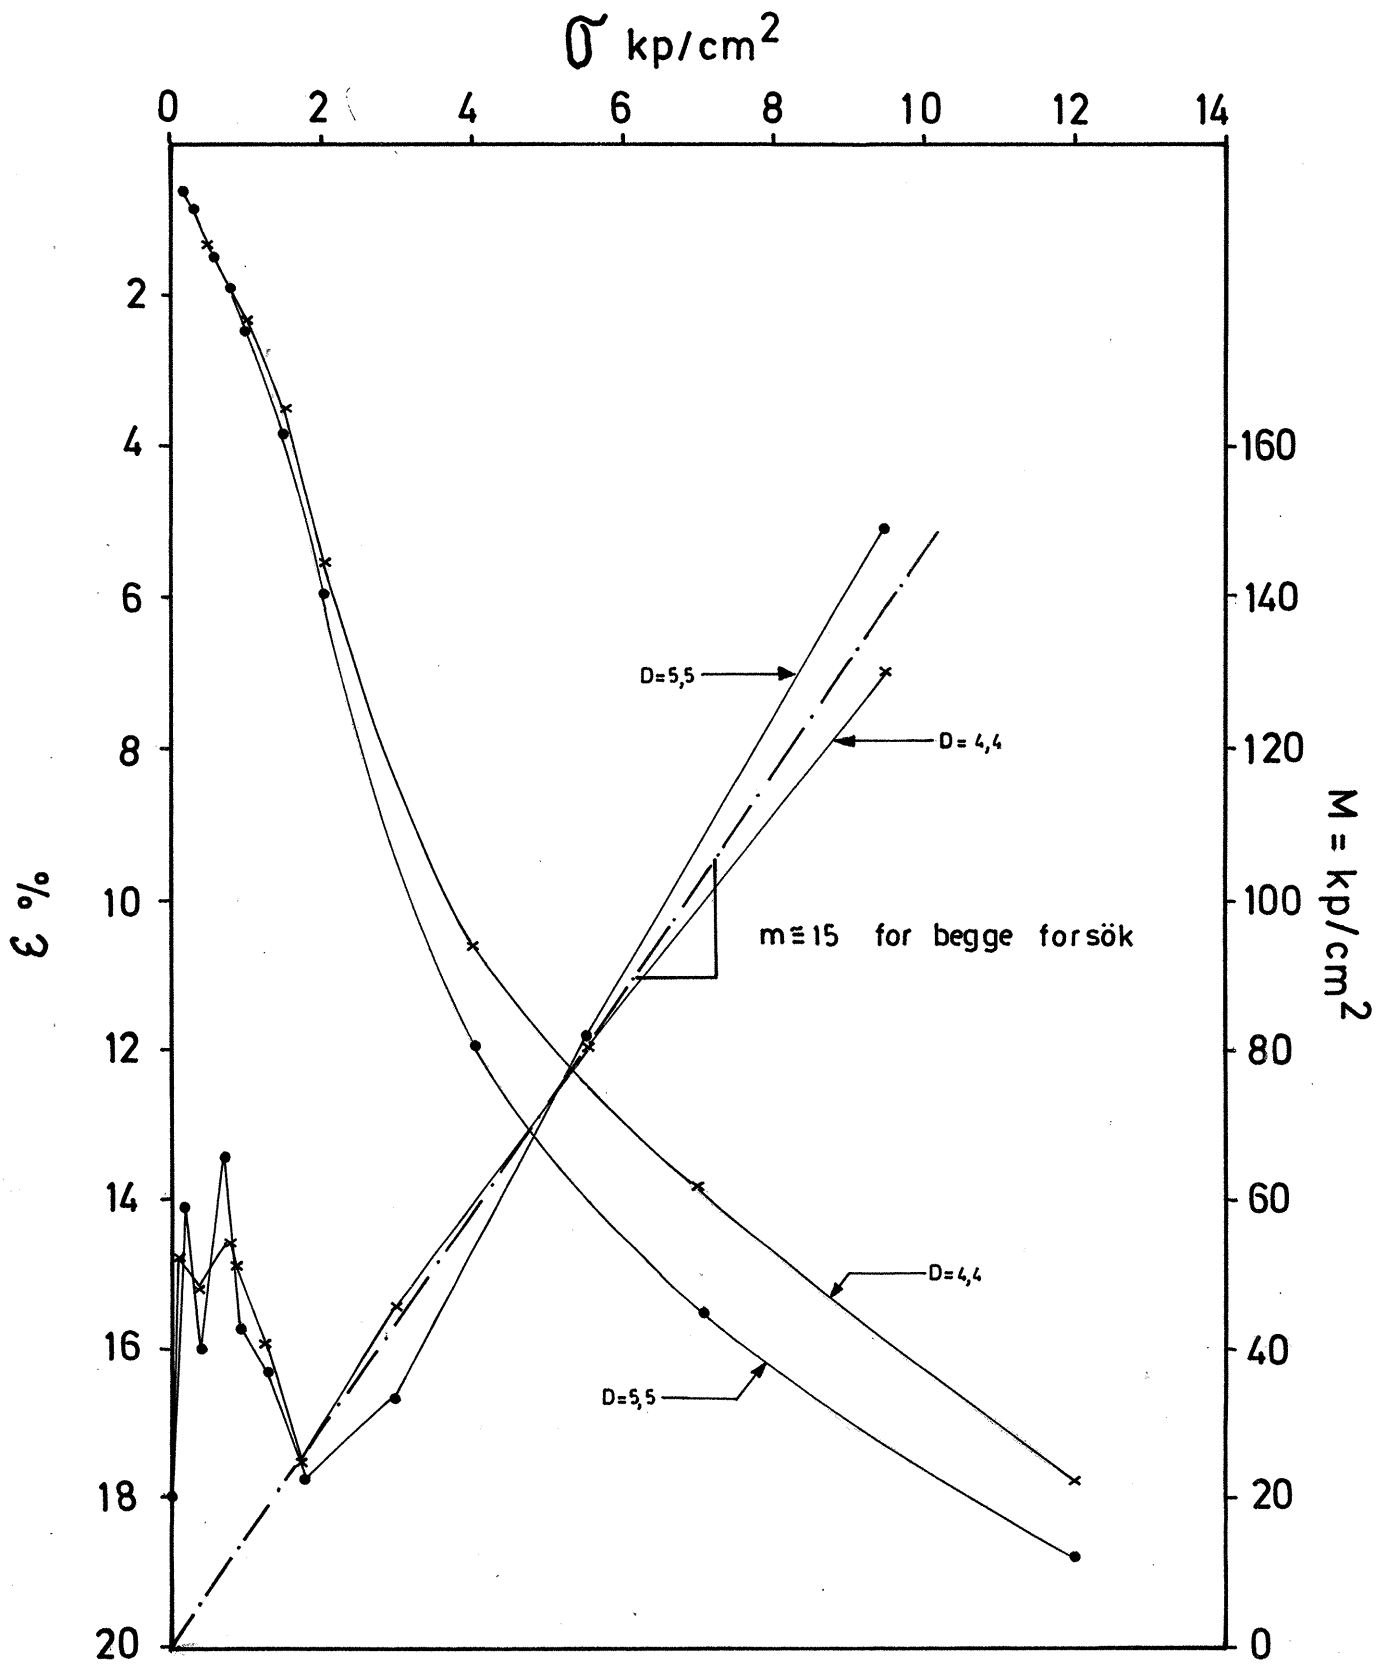
HEIMDALSMYRA LAGER NORD
 ÖDOMETERFORSÖK

De opptatte prøver, i alt 13, er analysert ved vårt laboratorium på Valøya. Det er utført rutineundersøkelse av romvekt og vanninnhold. Den udrenerte skjærfasthet er bestemt ved konus og enaksiale trykkforsøk. Resultatene er grafisk framstilt på bilag 6. I tillegg er det ved Laboratorium for geoteknikk NTH, utført to kompressibilitetsforsøk på prøver fra hull 10. Resultatet er grafisk framstilt på bilag 7.

Med forutsatt rimelig oppfyllingshøyde over utskiftningsnivå ventes ikke stabilitetsproblemer i forbindelse med vegfyllingen, og setningene skulle heller ikke bli problematiske, overslagsmessig 5-6 cm for en 3 meter høy fylling ved boring 10.
