# R.868 ROALD AMUNDSSENS VEG

## GRUNNUNDERSØKELSER DATARAPPORT

Oppdragsgiver: <b>VEDLIKEHOLDSSEKSJONEN</b>		Oppdrag v/:	
Oppdrag: <b>R.868            ROALD AMUNDSSENS VEI - ILABEKKEN</b> <b>UTGLIDNING</b>  <b>DATARAPPORT</b>			
Sted, dato: <b>TRONDHEIM 11.02.92</b>			
UTM- referanse: <b>NR 677 339</b>		Sted: <b>HAMMERSBORG</b>	
Emneord: <b>RAS</b>			
Feltarbeid utført: <b>FEBRUAR - 92</b>	Antall tekstsider: <b>1</b>	Antall bilag: <b>3</b>	
Sammendrag:  Den 30.01.92 gikk det et ras nordover mellom Roald Amundsens vei og Ilabekken. Rasomfanget er vist på kartutsnittet i bilag 1.  Terrengprofiler og boreresultater framgår av bilag 2.  Det vises forøvrig til vedlagte brev med vurdering av ras og sikringstiltak.			
Seksjonsleder: <b>Kåre Sand</b> <i>Kåre Sand</i>		Saksbehandler:

RAS MELLOM ROALD AMUNDSSENS VEI OG ILABEKKEN.

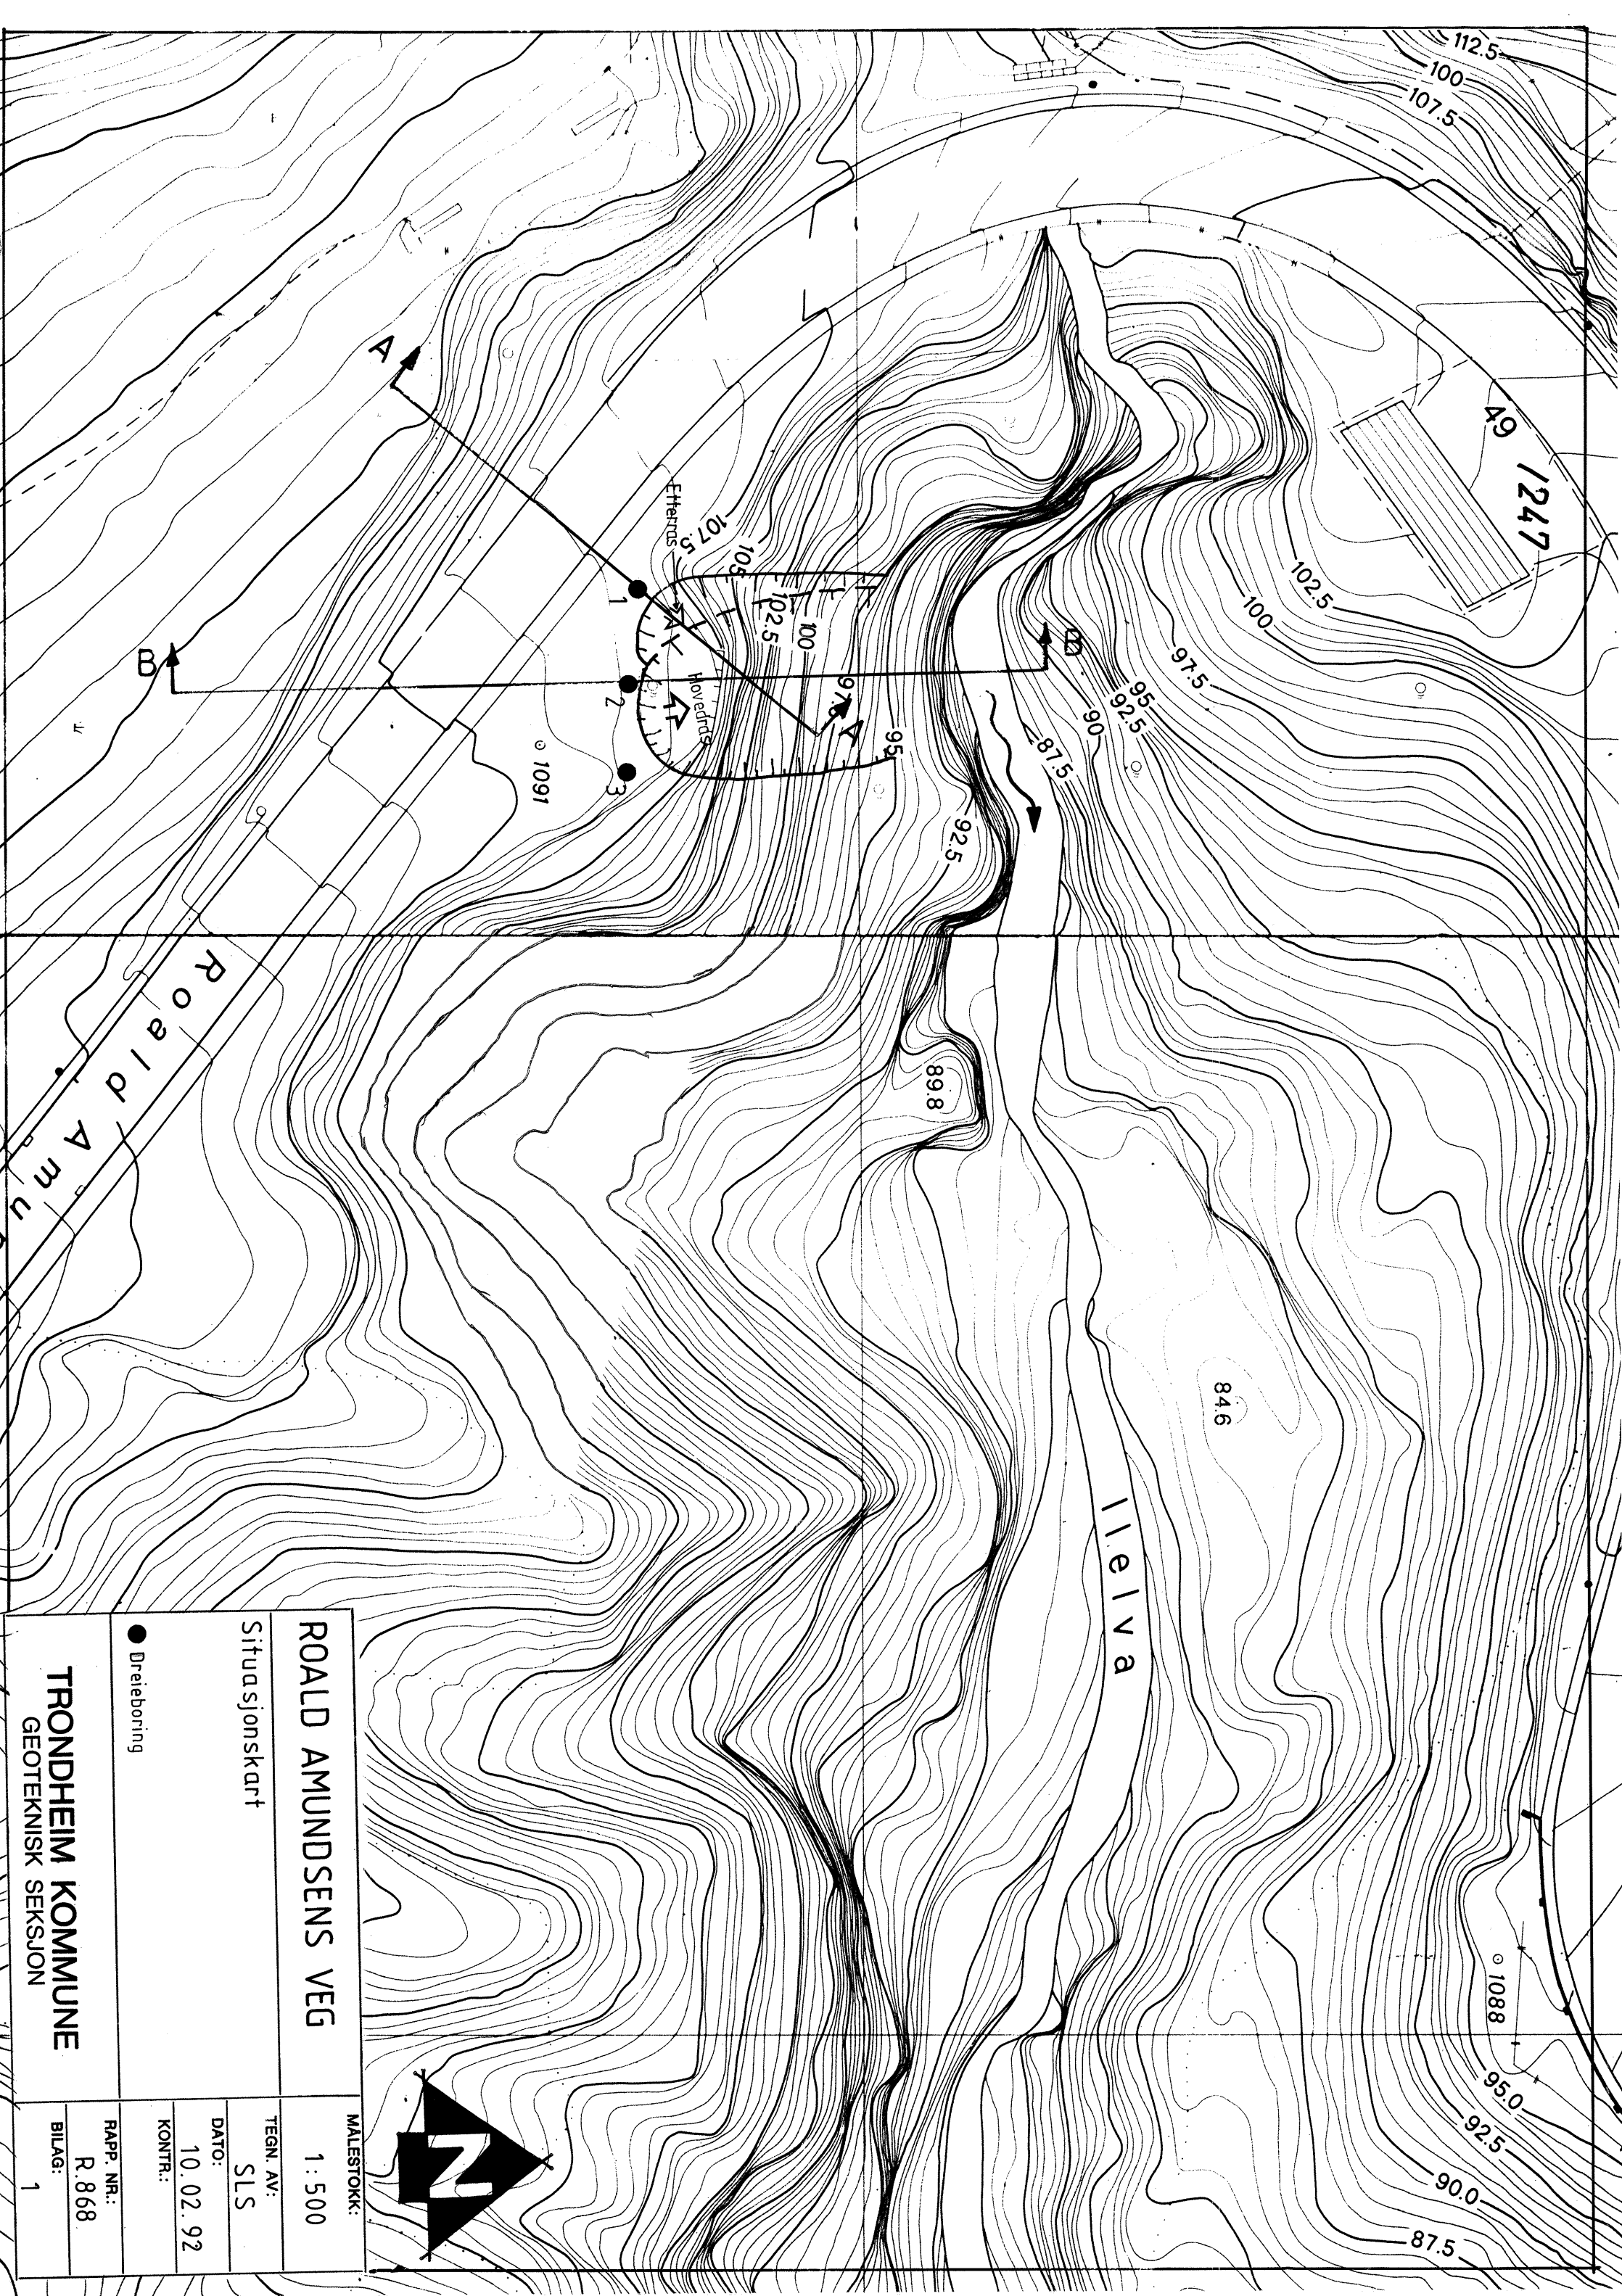
<b>ROALD AMUNDSENS VEG</b>		MALESTOKK: 1 : 500
Situasjonskart		TEGN. AV: SLS
● Dreie boring		DATO: 10.02.92
<b>TRONDHEIM KOMMUNE</b>		KONTR.:
GEOTEKNISK SEKSJON		RAPP. NR.: R. 868
		BILAG: 1

På formiddagen den 30.01. gikk det et ca 20 meter bredt ras sørfra mot Ilabekken, like ved øverste sving i Roald Amundsens vei. Rasets beliggenhet og omfang framgår av kartet i bilag 1.

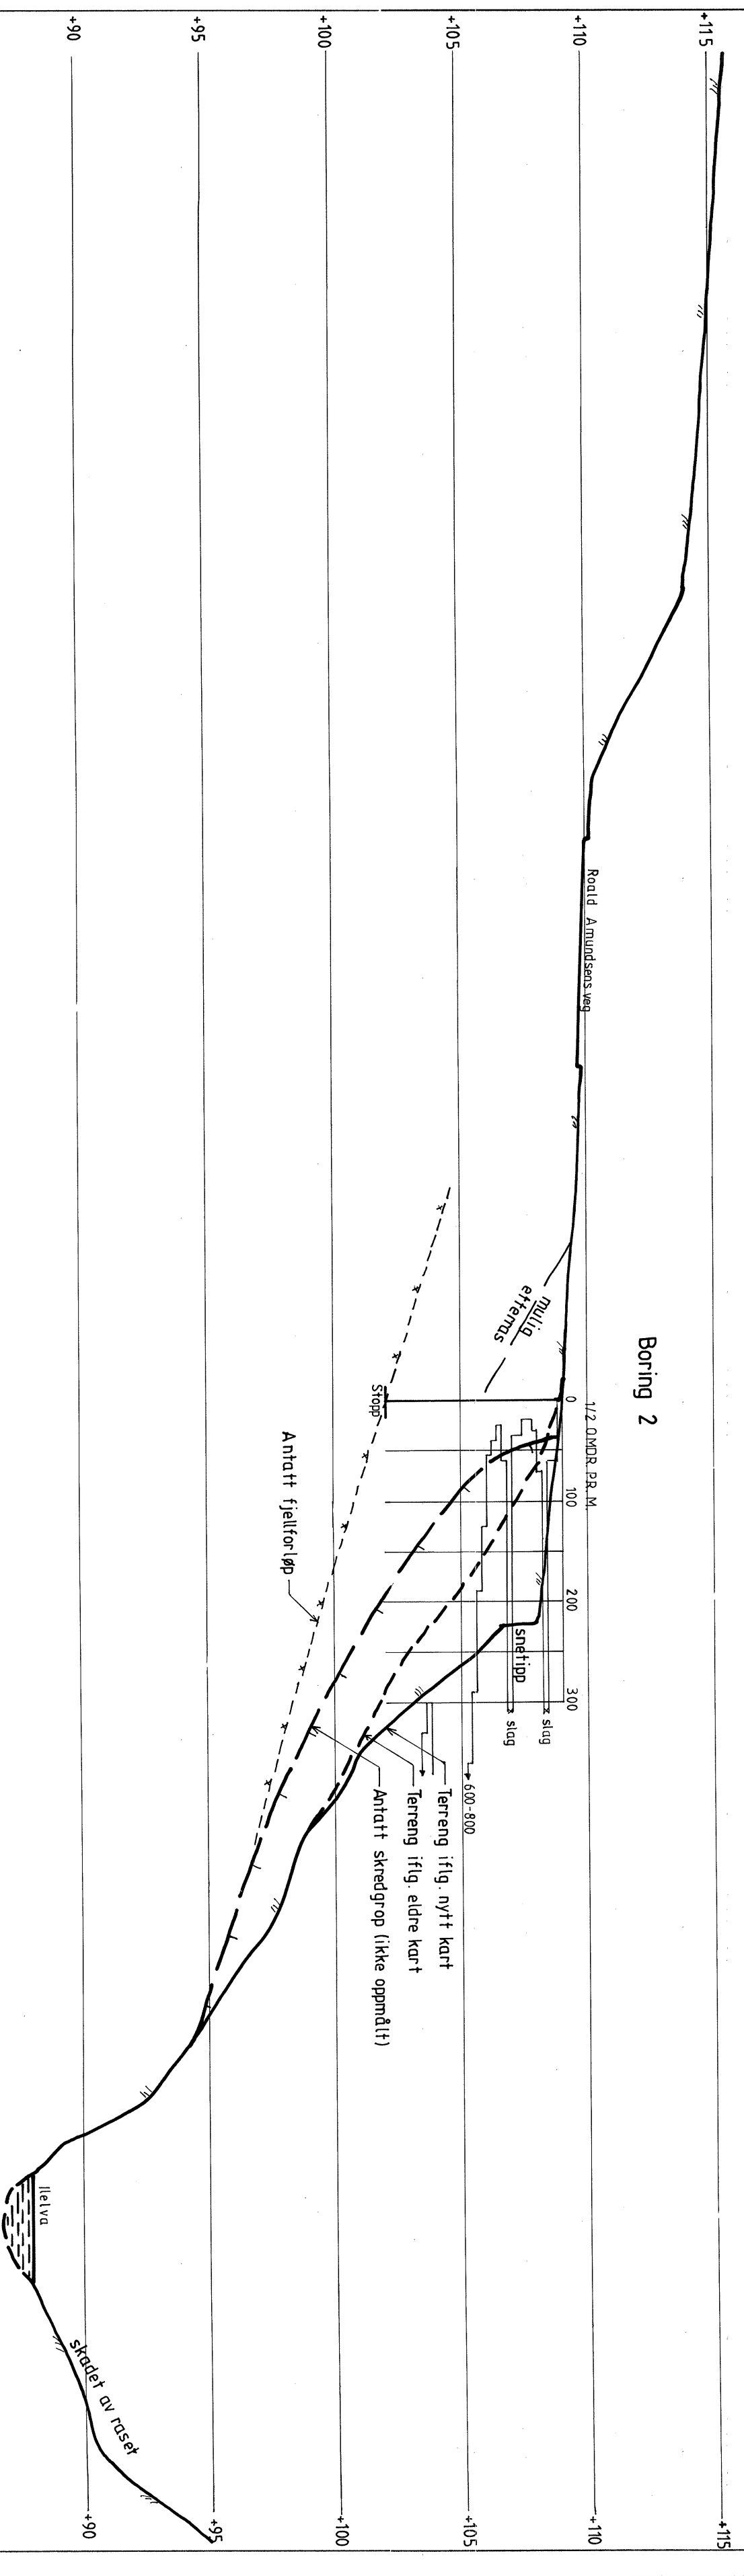
## Profil B

Terrenget der raset gikk er en over 20 meter høy og bratt skråning med helning 1:1 - 1:2 før raset. Ved å sammenlikne nytt og gammelt kart er det tydelig utfylt endel masser fra skråningstopp. På profilet i bilag 2 har vi tegnet 2 profil på grunnlag av kart i ny og gammel utgave.

På profilene har vi også vist antatt rasprofil. Vi må pressisere at vi ikke har profilert raset da snø og is i rasgropa gjør det uforsvarlig å gå ned i den.

Grunnen i området antas å bestå av leirig, sandig silt. Fjellet ligger i dagen langs bekken, og antas i liten dybde under terreng sørover. På profilene er fjellforløpet stiplet slik vi antar det ligger, ut ifra observasjoner i og rundt rasgropa og sonderboringer langs Roald Amundsens vei utført nå etter raset.

Årsaken til raset antas være vannmetting av fyllmassene og nedsatte effektivspenninger som følge av høyt grunnvannspeil etter en januar måned med ny nedbørsrekord, på telefri mark.

Vi kan ikke se at det er noen umiddelbar fare for Roald Amundsens vei. For å redusere faren for etterras vil vi likevel anbefale at raskanten planeres ned. Ved å ta ned terrenget fra ca 2 meter bak raskanten og legge massene i rasgropa bør skråningen bli rimelig stabil. Når gropa ut på våren har tørket rimelig opp vil vi foreta en ny befaring for en mere detaljert kartlegging av fjellet i rasgropa, slika at vi kan prosjektere en permanent sikring av området.
