# R.856 PEDER MORSETS VEG 3

GRUNNUNDERSØKELSER  
GEOTEKNISK VURDERING

Oppdragsgiver: BYGGESAKSKONTORET		Oppdrag v/:	
Oppdrag: R.856 PEDER MORSETS VEG 3 VURDERING AV RAS I BYGGEGROP OG FUNDAMENTERING AV BOLIGHUS. Sted, dato: Trondheim 17.10.91			
UTM- referanse: NR 682 263		Sted: Heimdal	
Emneord: ras	leire	bæreevne	setninger
Feltarbeid utført: oktober -91	Antall tekstsider: 4	Antall bilag: 5	
<b>Sammendrag:</b> <p>På eiendommen Peder Morsets veg 3 hadde en gravd ut for oppføring av kjeller for et bolighus da graveskråningen på sørsiden av gropa gled ut. Rasmassen er senere gravd ut og erstattet med steinmasser.</p> <p>Grunnen består av leire, som er bløt fra 2 til 5 meter under terreng.</p> <p>Utgraving til ca 3 meter under terreng ville beregningsmessig være forsvarlig. Ved graving ned til 5 meter måtte en forvente utglidning, med mindre en grov med slake skråninger, 1:1,5 eller slakere. Opplysninger om utgravd og tilbakefylt masse tyder på at det ble gravd dypere enn 5 meter under originalt terreng.</p> <p>Når tomten nå er oppfylt med steinmasser vil det være mulig å oppføre den planlagte boligen på tomta.</p> <p>Kåre Sand</p>

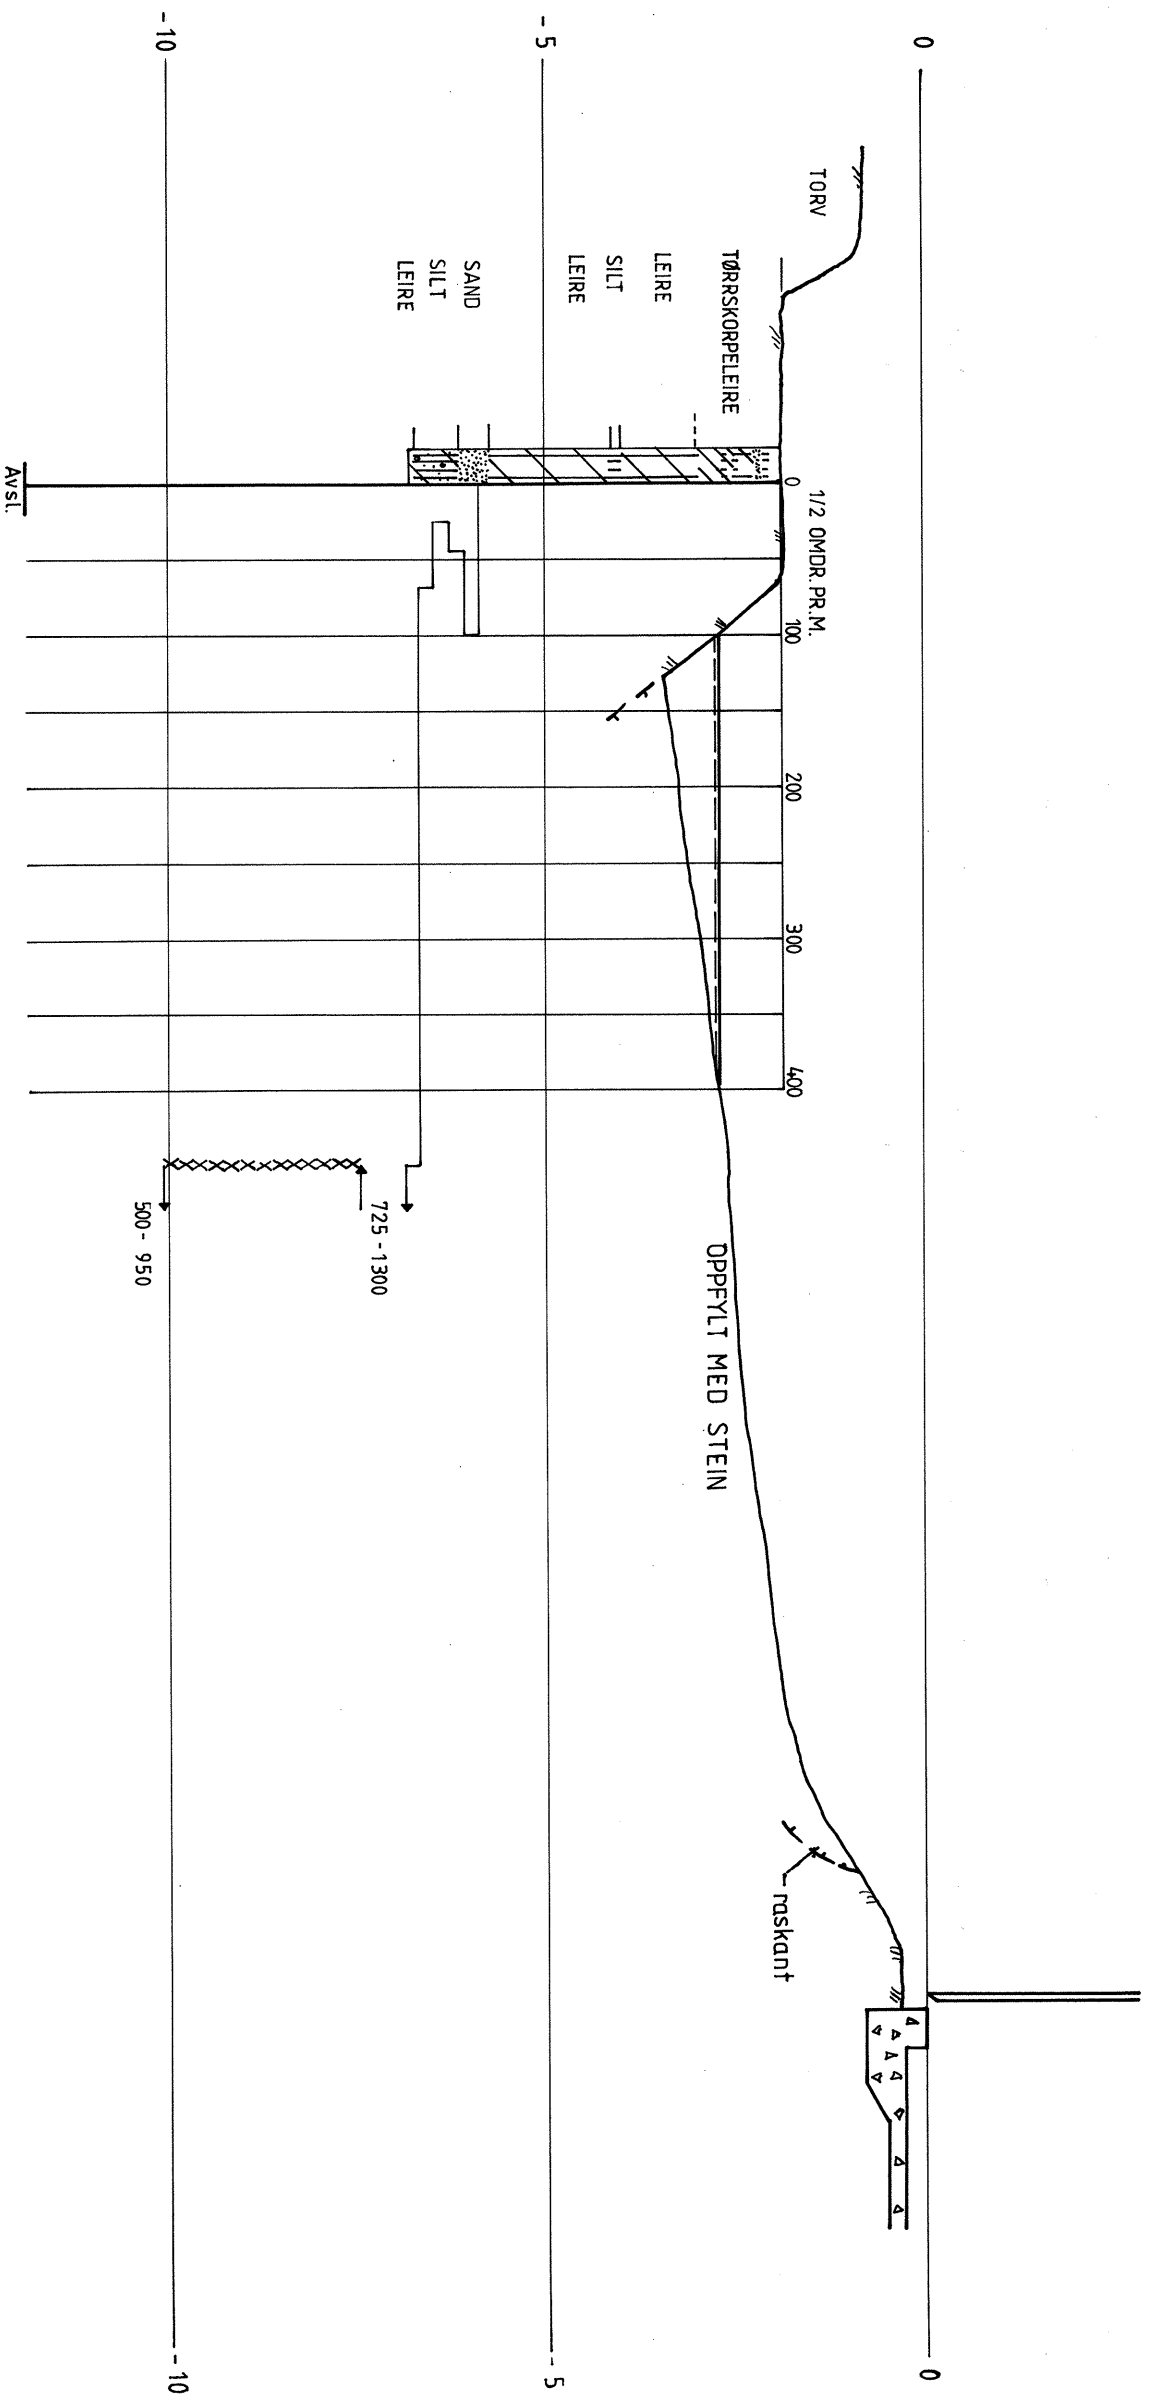
**BILAG:**  
2

Borpunktets plassering er vist på situasjonskartet i bilag 1. Sonderingsresultatet er inntegnet på terrengprofilen i bilag 2. Profilen er nivellert med referanse til uk kledning på garasje i Peder Morsets veg 1, samme referanse som Byggesakskontoret hadde angitt for høydefastsettelse av topp grunnmur ved nybygget.

Det er nå hevdet at en etter raset lastet ut rasmassen og fylte tilbake 250 - 300 m<sup>3</sup> steinmasser. Vårt profil viser snitt gjennom tomte etter denne innfylling. Dersom det er riktig at så stort massevolum er tilfylt i byggegropa må en ha gravd ut til 2,0 - 2,5 meter under nødvendig planum. Graveskråningene kan ha vært 5,5 - 6,0 meter høye mot naboeiendommen.

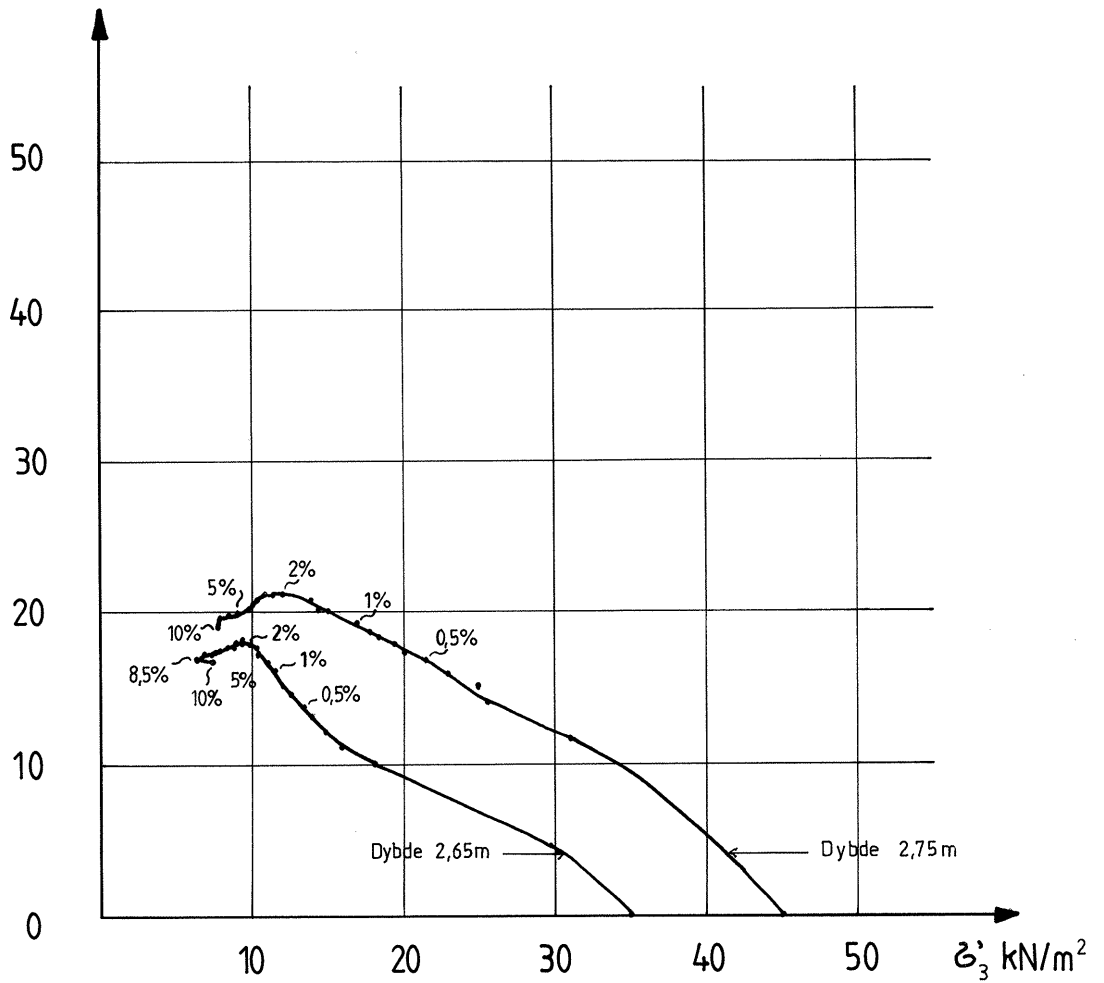
BILAG  
4

Resultatene fra laboratorieundersøkelsene er sammenstilt i borprofilen i bilag 3. Treaksial forsøket er vist i bilag 4, og ødometerforsøket er vist i bilag 5.
