UROLIGE FYLLINGER VED BROMMA  
OSLO - BERGEN KM 173,2 - 178,3

Vedlagt oversendes 2 eksemplarer av geoteknisk rapport,  
Gk 4319,1-3, datert 28.11.88.

UROLIGE FYLLINGER VED BROMMA  
OSLO - BERGEN KM 173.2 - 178.3  
Gk 4319, 1-3

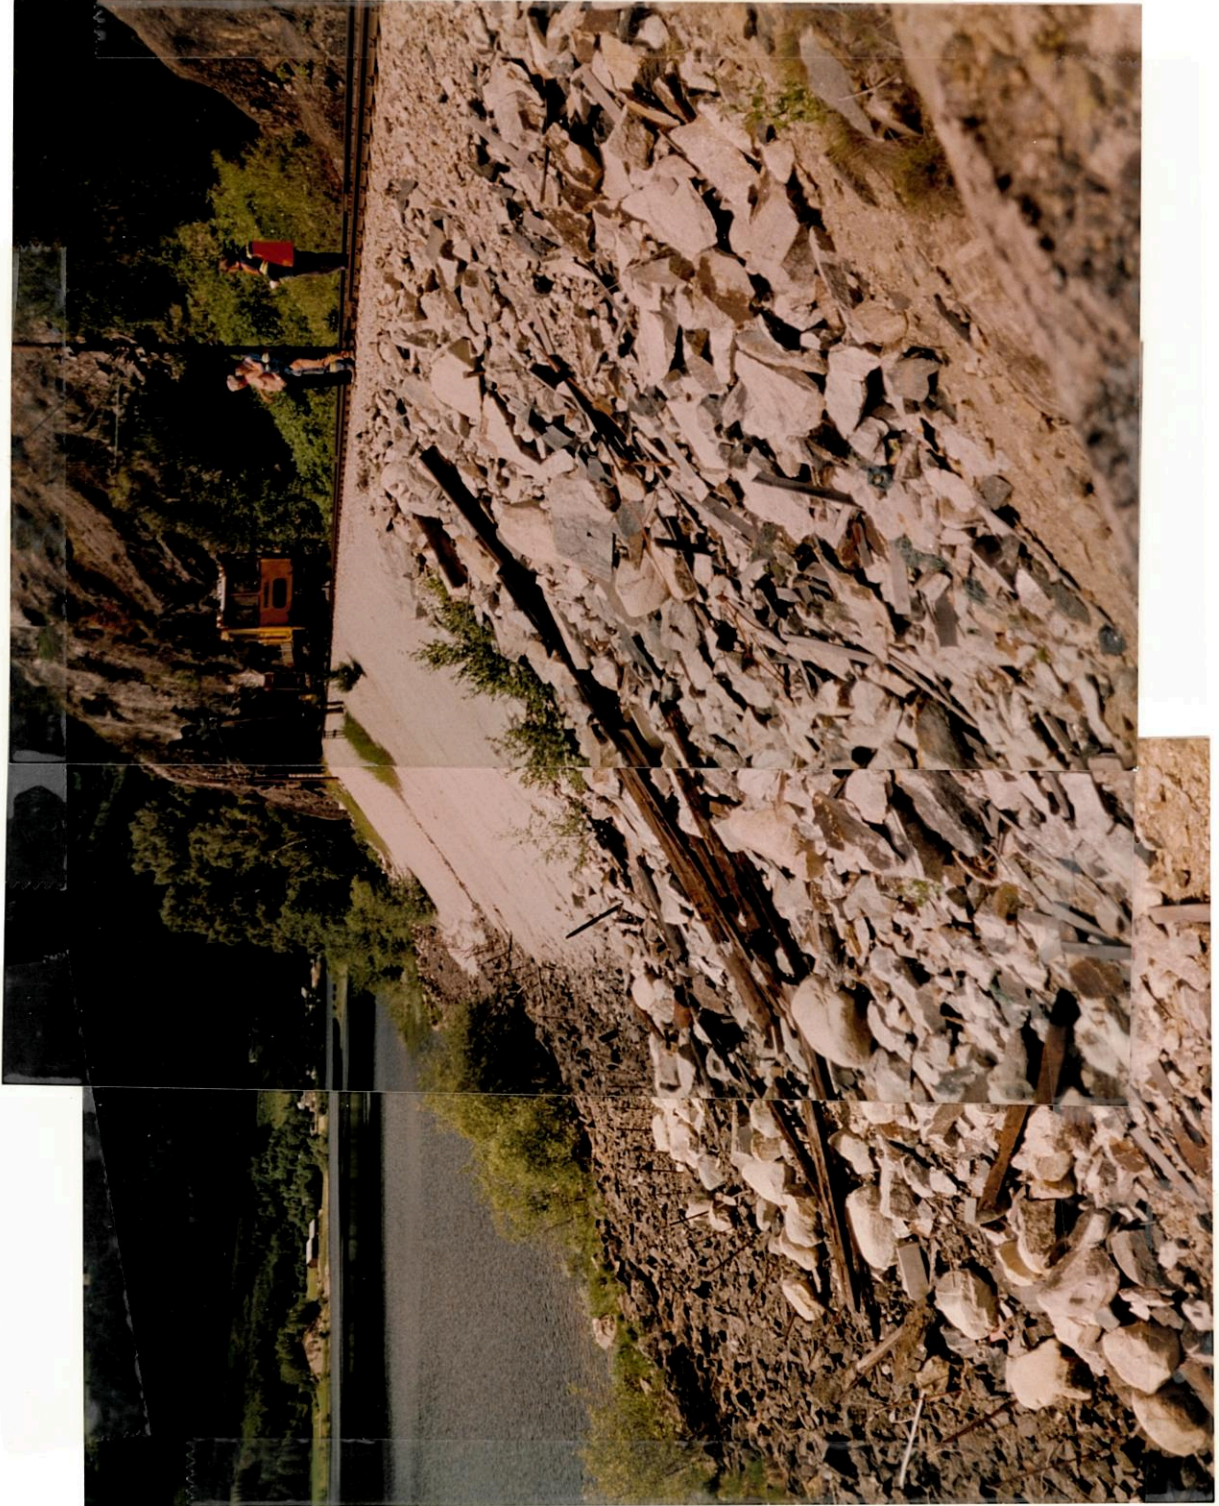
Fylling km 173, 170-340

Ved km 173.170 - 173.340 og km 178.275 - 178.305 vil vi dermed foreslå at det legges ut en motfylling av filtergrus. Se forøvrig skisse på tegning nr 2 og nr 3. Tanken bak en slik stabiliserende fylling er å motvirke den omtalte signingen i grunnen, samtidig som grusen skal virke filtrerende og etter en tid stoppe utgående massetransport. Effekten av filterfyllingen økes ytterligere ved at ytre del av steinmassene fjernes og erstattes med grus. Av hensyn til stabiliteten må denne masseskiftingen utføres i korte felt og på den tid av året da vannstanden er på det laveste. Grusfyllingen bør likeledes beskyttes med steinkledning.

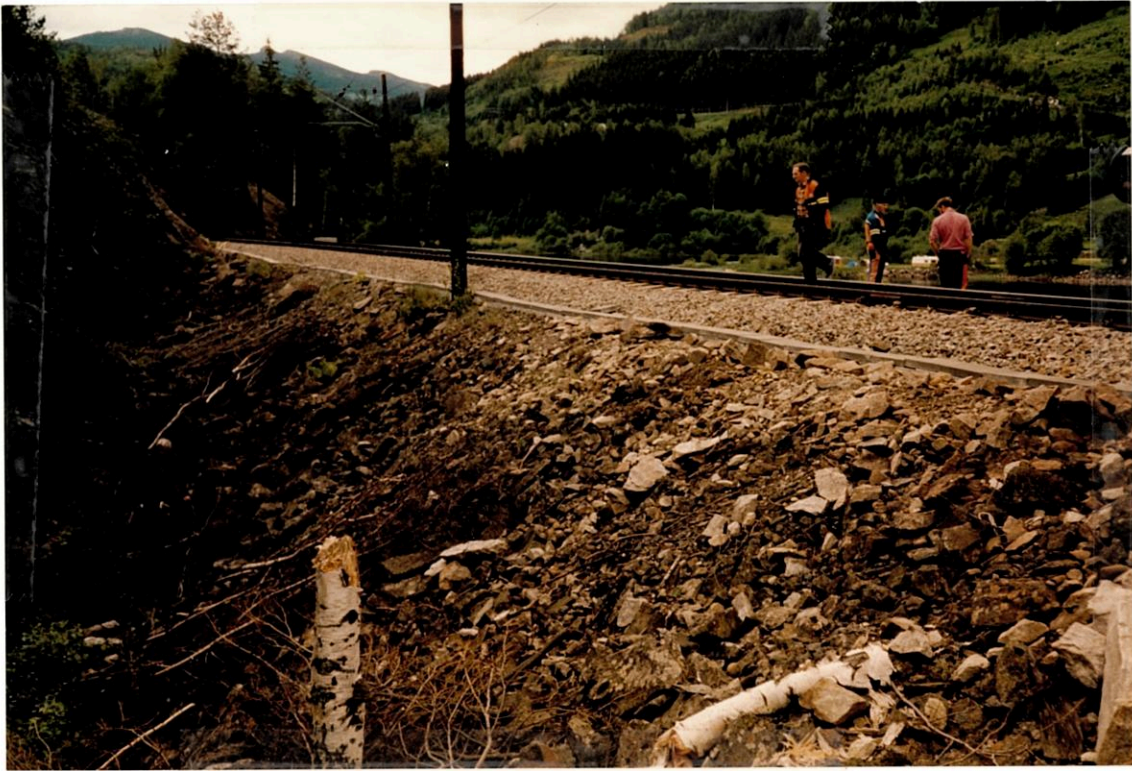
Fylling km 175.160 - 170

Ved km 175.160 - 175.170 er det setninger på høyre skinnestreng. Etter nærmere ettersyn viser det seg også at fyllingen har en tydelig svank i høyre skråning. I følge sonderingsresultatene er imidlertid massene av en slik fasthet at årsaken til setningen trolig skyldes ukontrollert strømming av vann gjennom fyllingen. På dette partiet har vannet således vasket bort finmaterialet. Antatt fjell er påtruffet i en dybde av 3.3 m.

Ved km 175.160 - 175.170 bør linjegrøften graves opp og tettes mot fyllingen slik at vannet hindres i å finne seg egne, uønskede veier gjennom fyllingen. Samtidig som det renskes opp ved stikkrennens innløp, må det kontrolleres at stikkrennen virkelig leder vannet gjennom fyllingen og ikke bare inn i denne.

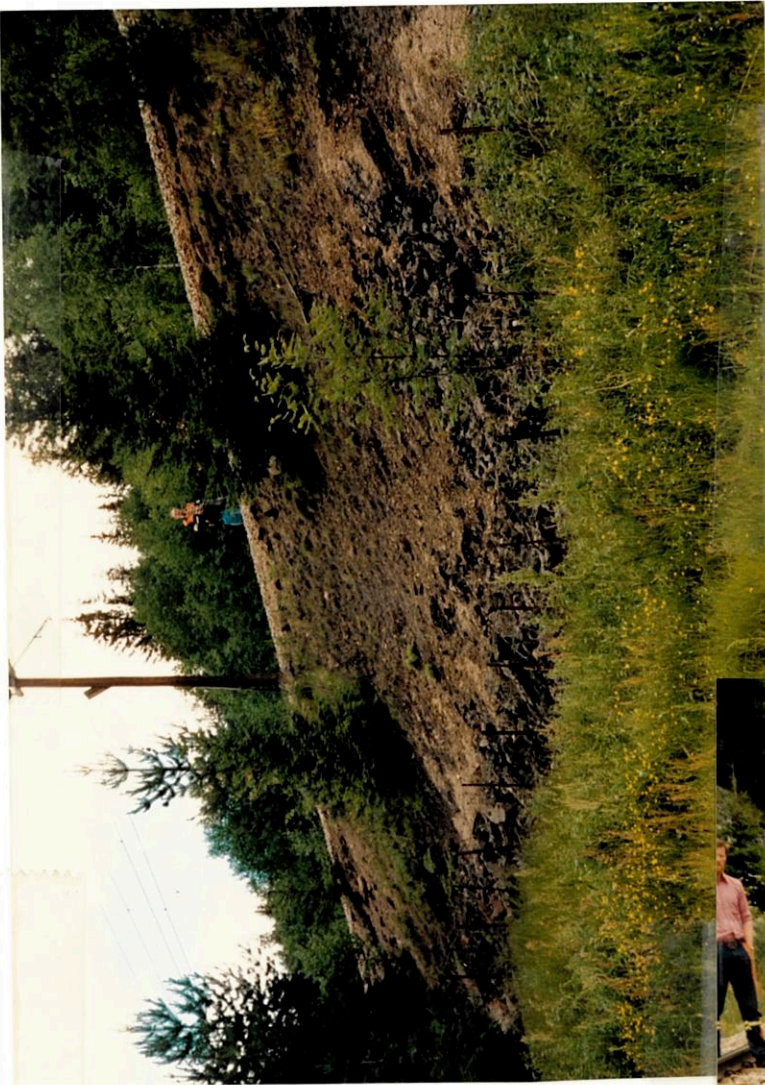
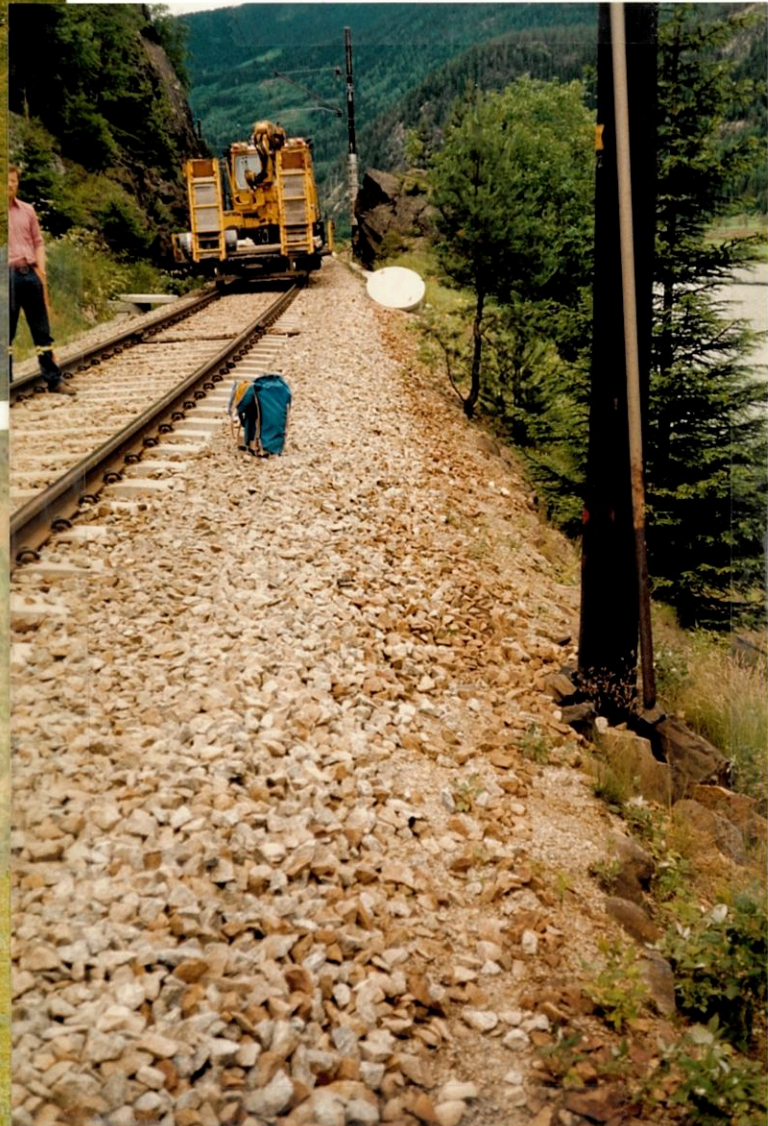
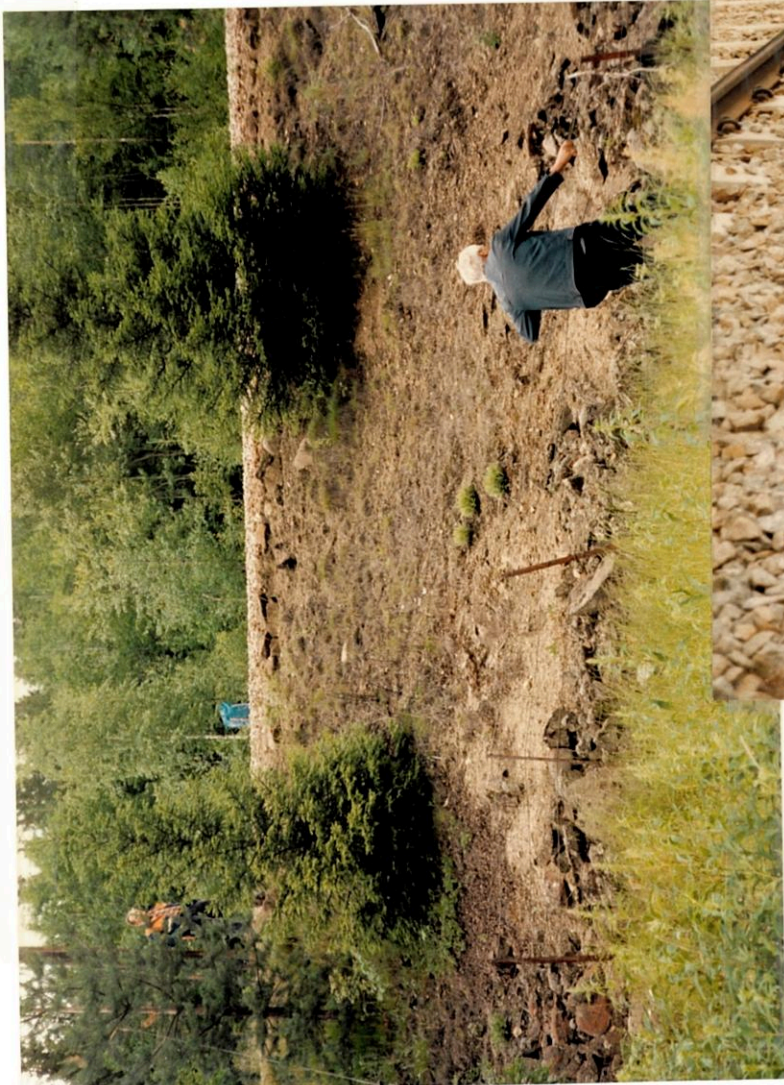
~~Vegge~~  
Fylling km 178,275 - 305

Ved km 178.275 - 178.305 er det et relativt flatt og lett tilgjengelig område mellom jernbanefyllingen og elven. Her er det relativt ensartede grunnforhold med sand og silt over bløtere gytjige masser som blir fastere og mindre mektige inn mot fyllingsfoten. Gytjige masser er ikke blitt registrert på linjens høyre side. Dette tyder på at gytjeavsetningen kiler ut innunder fyllingen. Videre ned fra 7 - 8 m blir massene mere sand- og grusholdige. I kanten av fyllingsfoten er antatt fjell påtruffet i 10.3 m dybde.

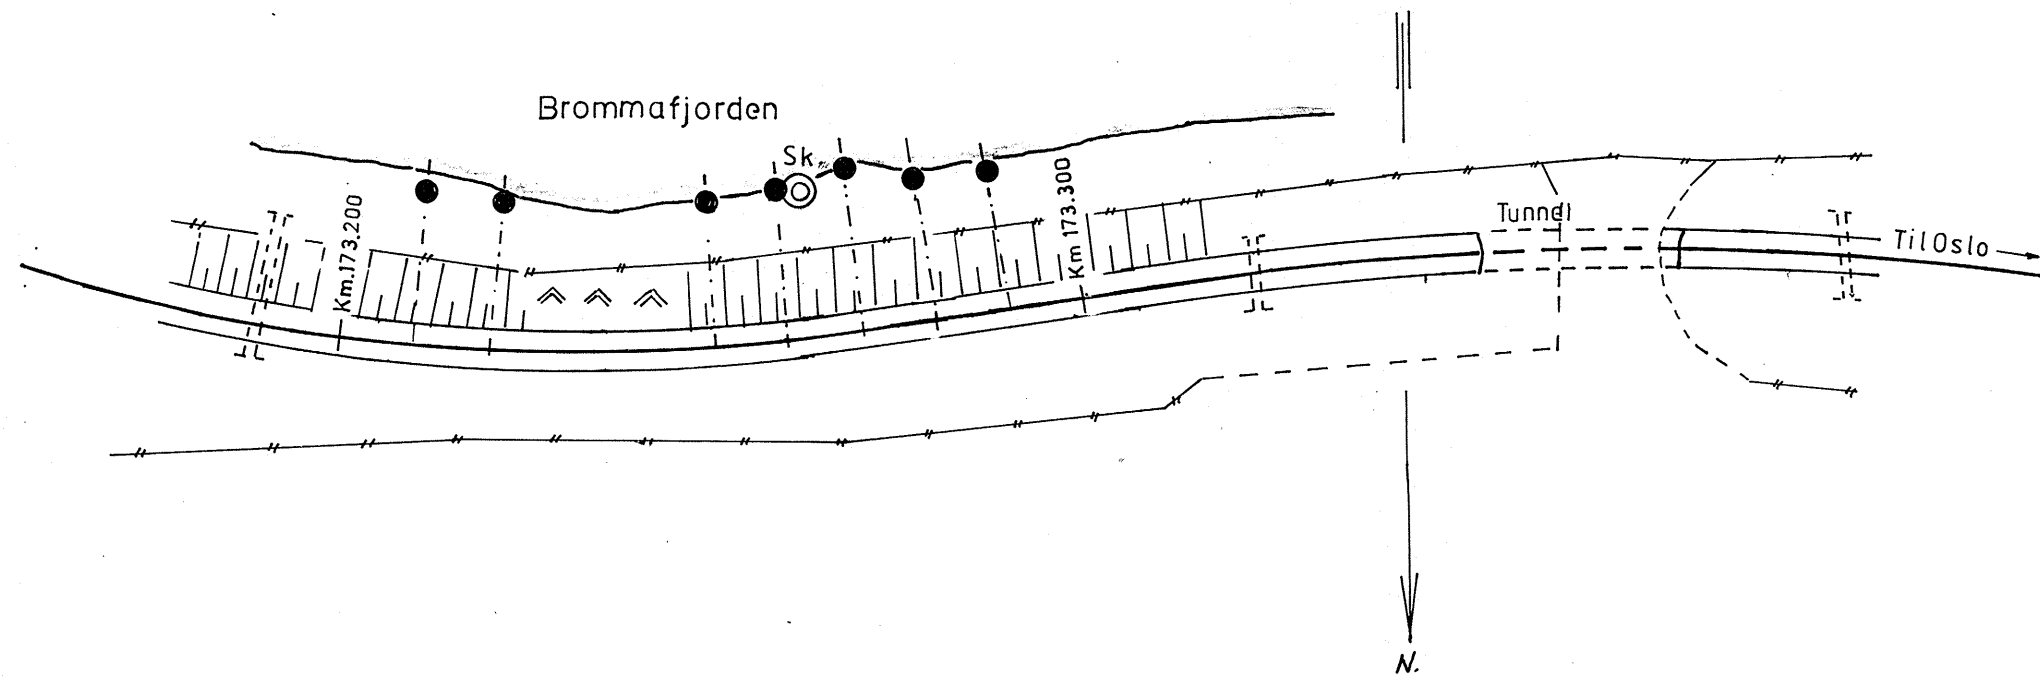
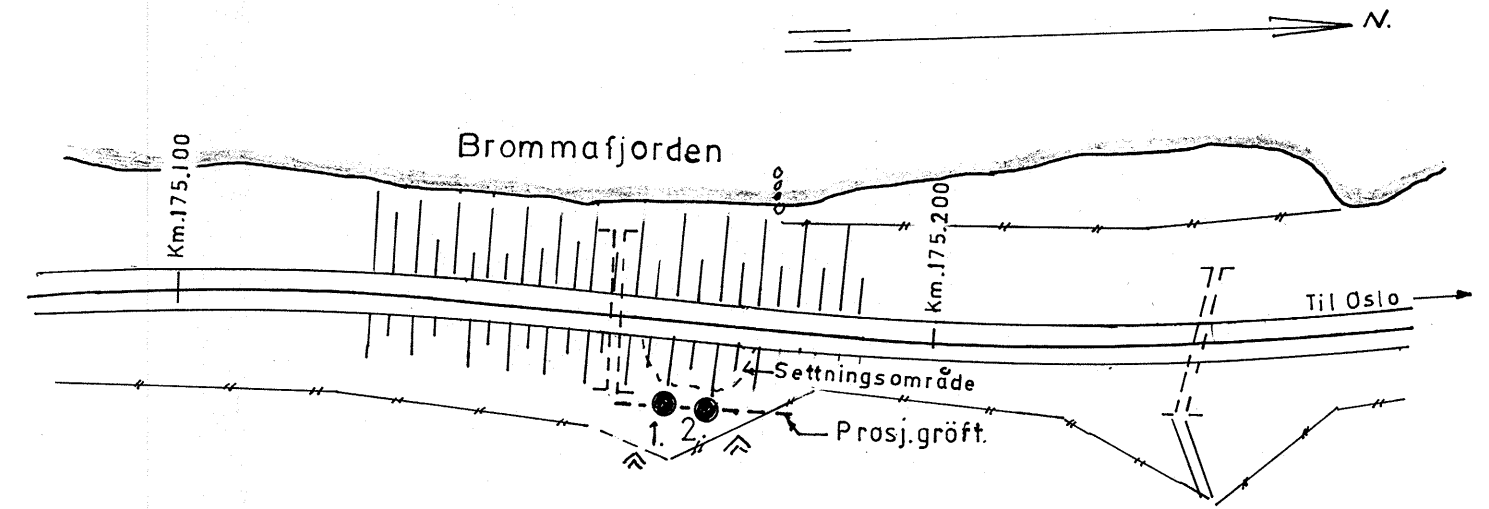
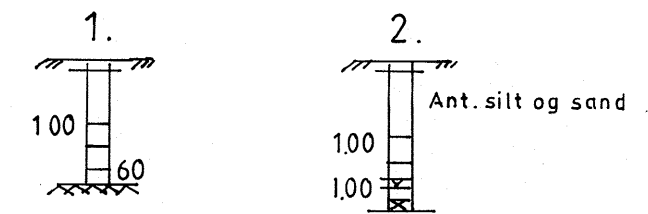
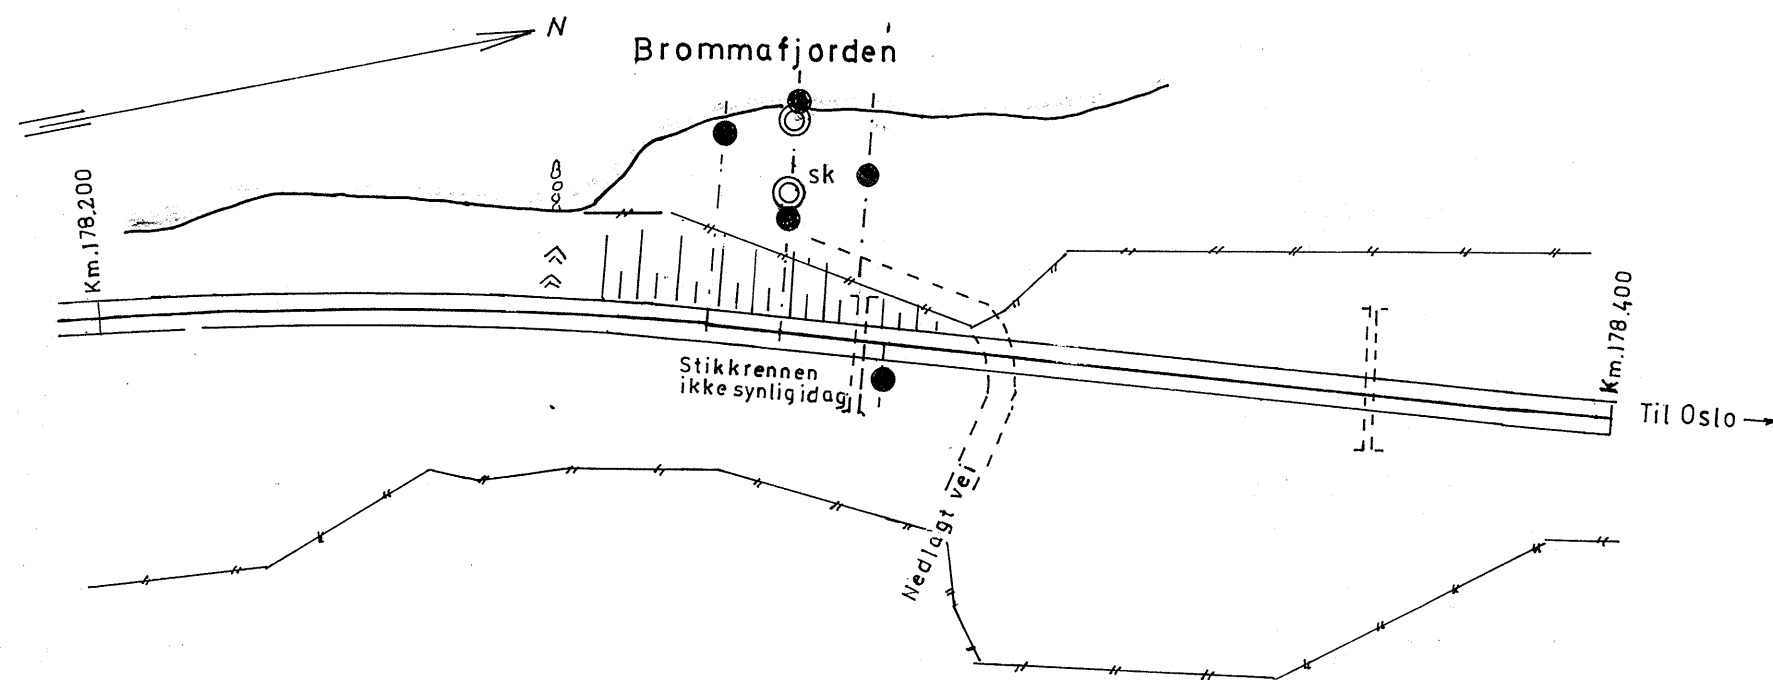
Urolige fyllinger ved Bromma Oslo-Bergen Km.173.2-178.3	Målestokk 1 1000 1: 200	Boret Sep.88 TeN Tegnet Nov.88 TeN <i>J. Hauge 29/11-88</i>
	Situasjon Borepunkt 1-2	Saknr. <b>4319</b>
NSB Engineering Geoteknisk seksjon

Ved km 173.170 - 173.340 består de aktuelle grunnundersøkelsene av 7 dreiesonderinger til større dyp og 1 skovlboring gjennom de øvre jordlag. Punktene plassering er vist på tegning nr 1. Resultatene fra undersøkelsene fremgår av tegning nr 2.

Ved km 175.160 - 175.170 er det gjort 2 enkle dreiesonderinger. Punktene plassering er vist på tegning nr 1. På grunn av

Ved km 178.275 - 178.305 er det utført 6 dreiesonderinger og 1 prøvetaging til større dyp i tillegg til 1 skovlboring gjennom de øvre jordlag. Punktene plassering og resultatene fra undersøkelsene fremgår av tegning nr 1 og nr 3.

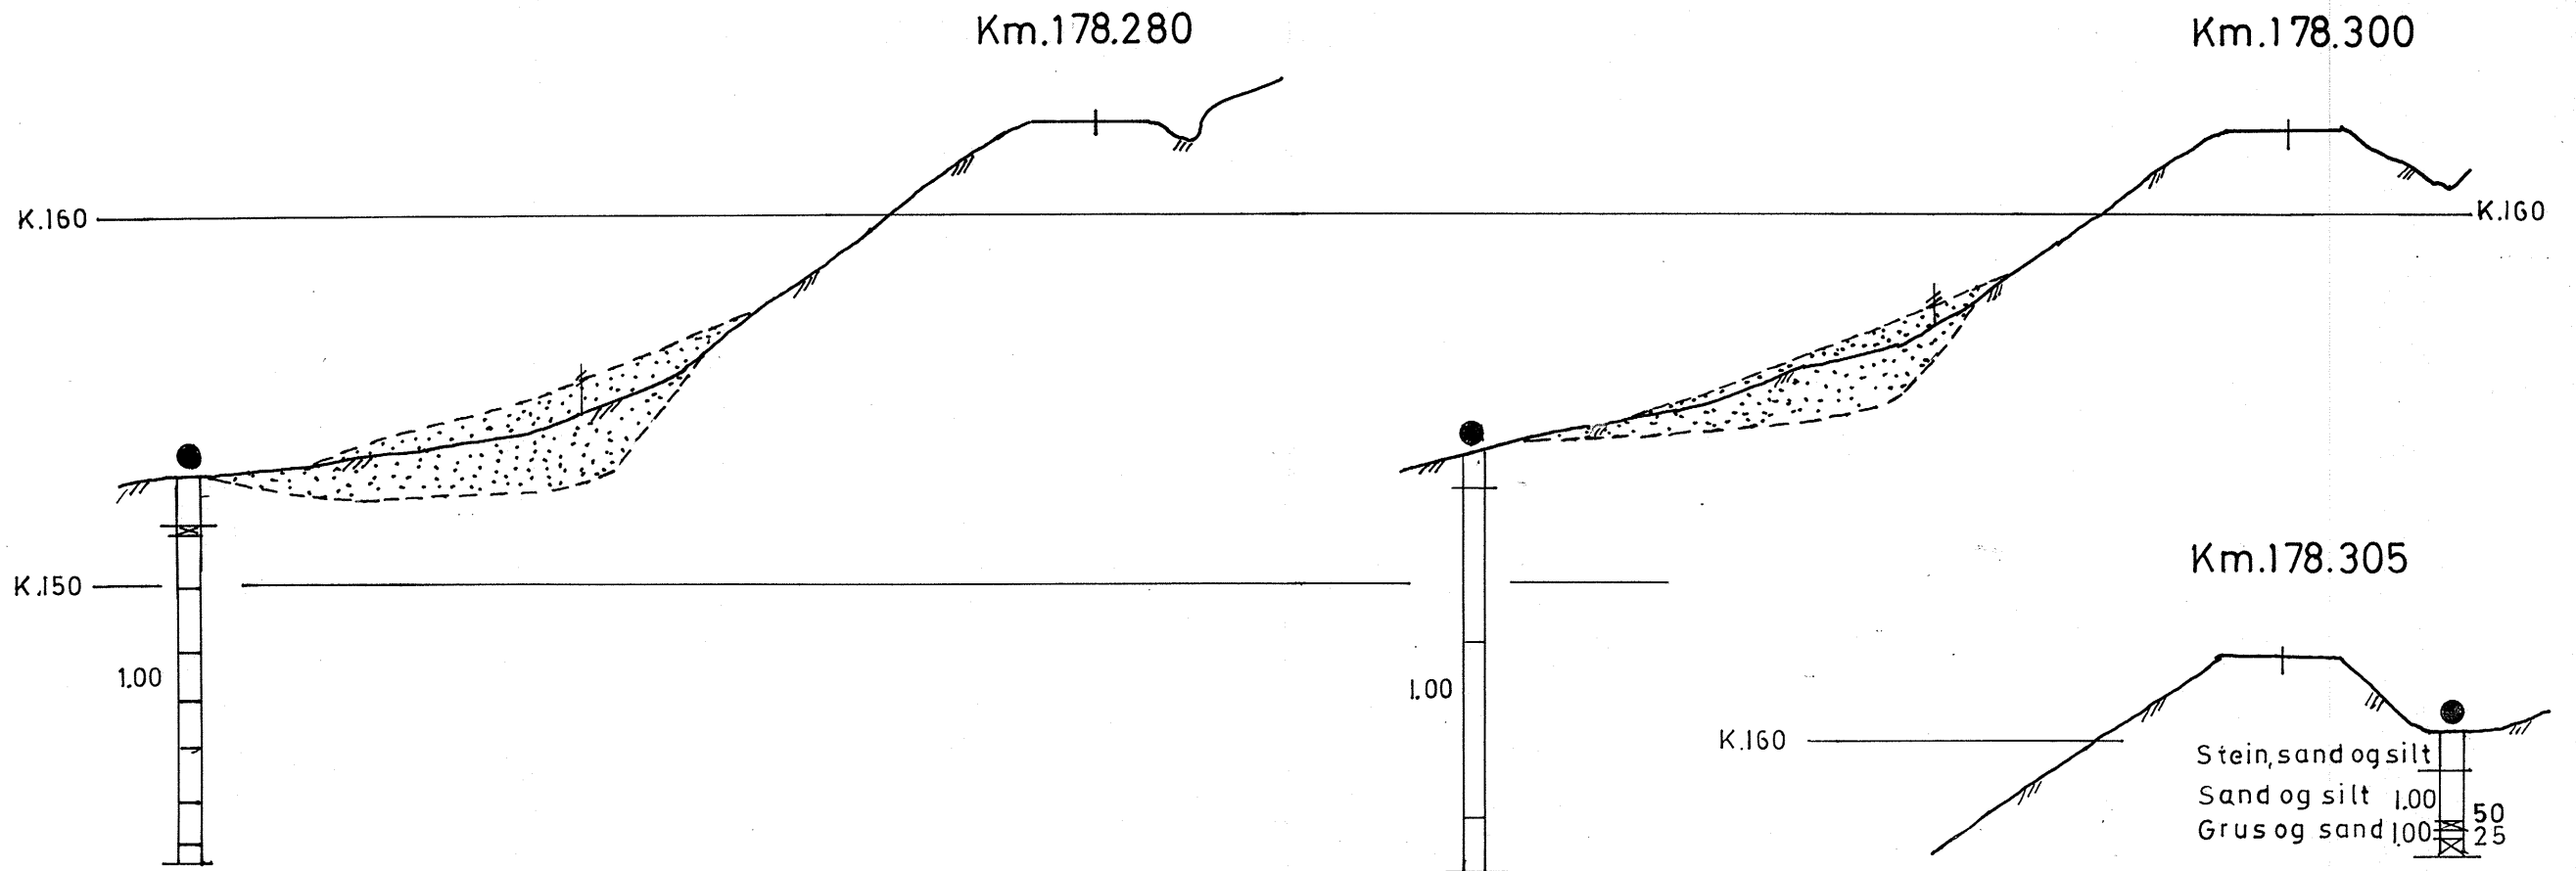
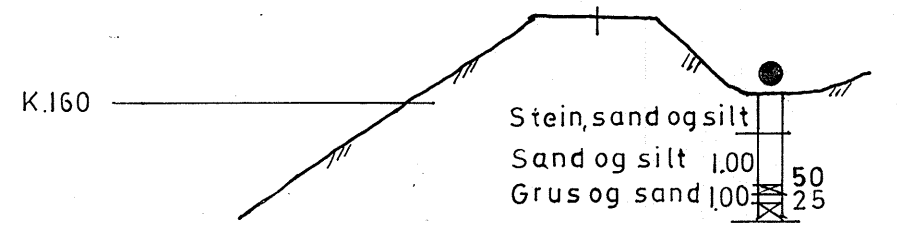
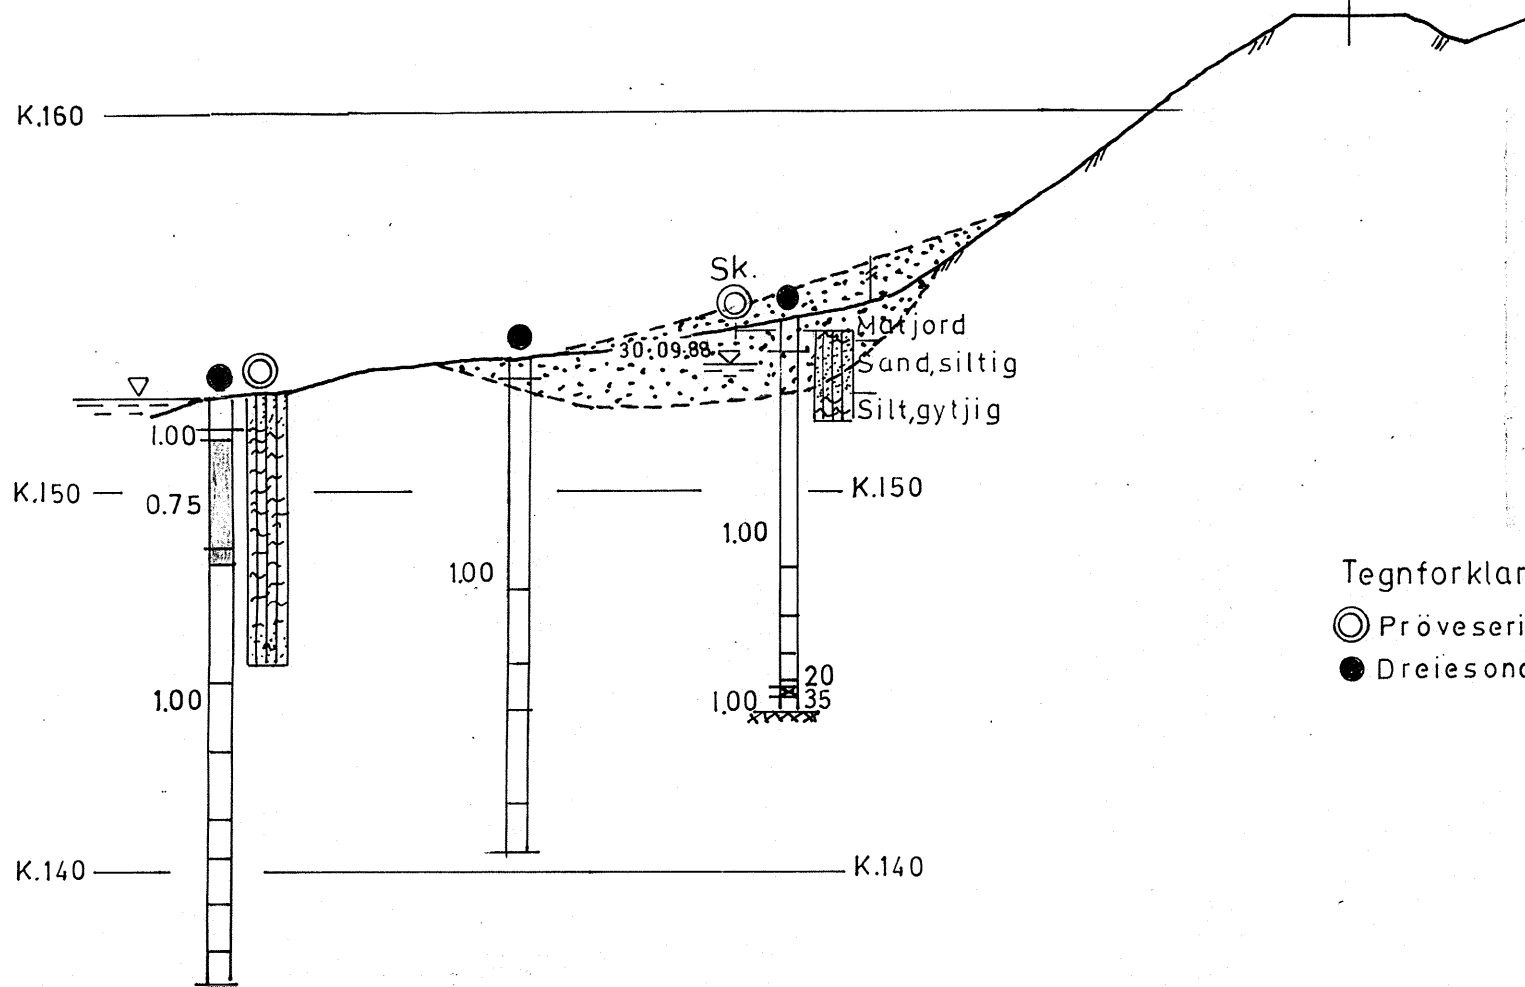
Urolige fyllinger ved Bromma Oslo Bergen Km 173.2-173.3	Målestokk 1.200	Boret Sep 88 Te N Tegnet Nov 88 Te N J. Hauge 29/11-88
	Sak.nr. <b>4319</b>	Teg.nr. <b>3</b>
NSB Engineering Geoteknisk seksjon

Ved km 178.275 - 178.305 er det et relativt flatt og lett tilgjengelig område mellom jernbanefyllingen og elven. Her er det relativt ensartede grunnforhold med sand og silt over bløtere gytjige masser som blir fastere og mindre mektige inn mot fyllingsfoten. Gytjige masser er ikke blitt registrert på linjens høyre side. Dette tyder på at gytjeavsetningen kiler ut innunder fyllingen. Videre ned fra 7 - 8 m blir massene mere sand- og grusholdige. I kanten av fyllingsfoten er antatt fjell påtruffet i 10.3 m dybde.

Proveserie Km.178.290		Prøvetaker Ø 53 mm											
Dybde i m.	Materiale	Prove	Vanninnhold %			n %	γ kN/m <sup>3</sup>	S <sub>t</sub>	Skjærstyrke kN/m <sup>2</sup>			Ona	Ogl
			20	40	60				20	40	60		
1													
2	GYTJE	siltig		W=132,0	78	1.4	2	▼	▼	▼			15.6
3				W=107.6	73	1.4	6	▼	▼	▼			10.5
4	SILT	gytjig		o	60	1.7	8	▼	▼	▼		3.3	
5	GYTJE	siltig		W=106.6	72	1.5	4	▼	▼	▼			14.2
6	SILT	sandig		o	54	1.8	5	▼	▼	▼		2.2	
7				o	49	1.9	7	▼	▼	▼			1.4

Ved km 173.170 - 173.340 og km 178.275 - 178.305 vil vi dermed foreslå at det legges ut en motfylling av filtergrus. Se forøvrig skisse på tegning nr 2 og nr 3. Tanken bak en slik stabiliserende fylling er å motvirke den omtalte signingen i grunnen, samtidig som grusen skal virke filtrerende og etter en tid stoppe utgående massetransport. Effekten av filterfyllingen økes ytterligere ved at ytre del av steinmassene fjernes og erstattes med grus. Av hensyn til stabiliteten må denne masseskiftingen utføres i korte felt og på den tid av året da vannstanden er på det laveste. Grusfyllingen bør likeledes beskyttes med steinkledning.
