## GRUNNUNDERSÖKELSE VED MAST NR 7 OG 8 I KRAFTLEDNING MINNESUND-KONGSVINGER

Tegning gk. 989.1-2

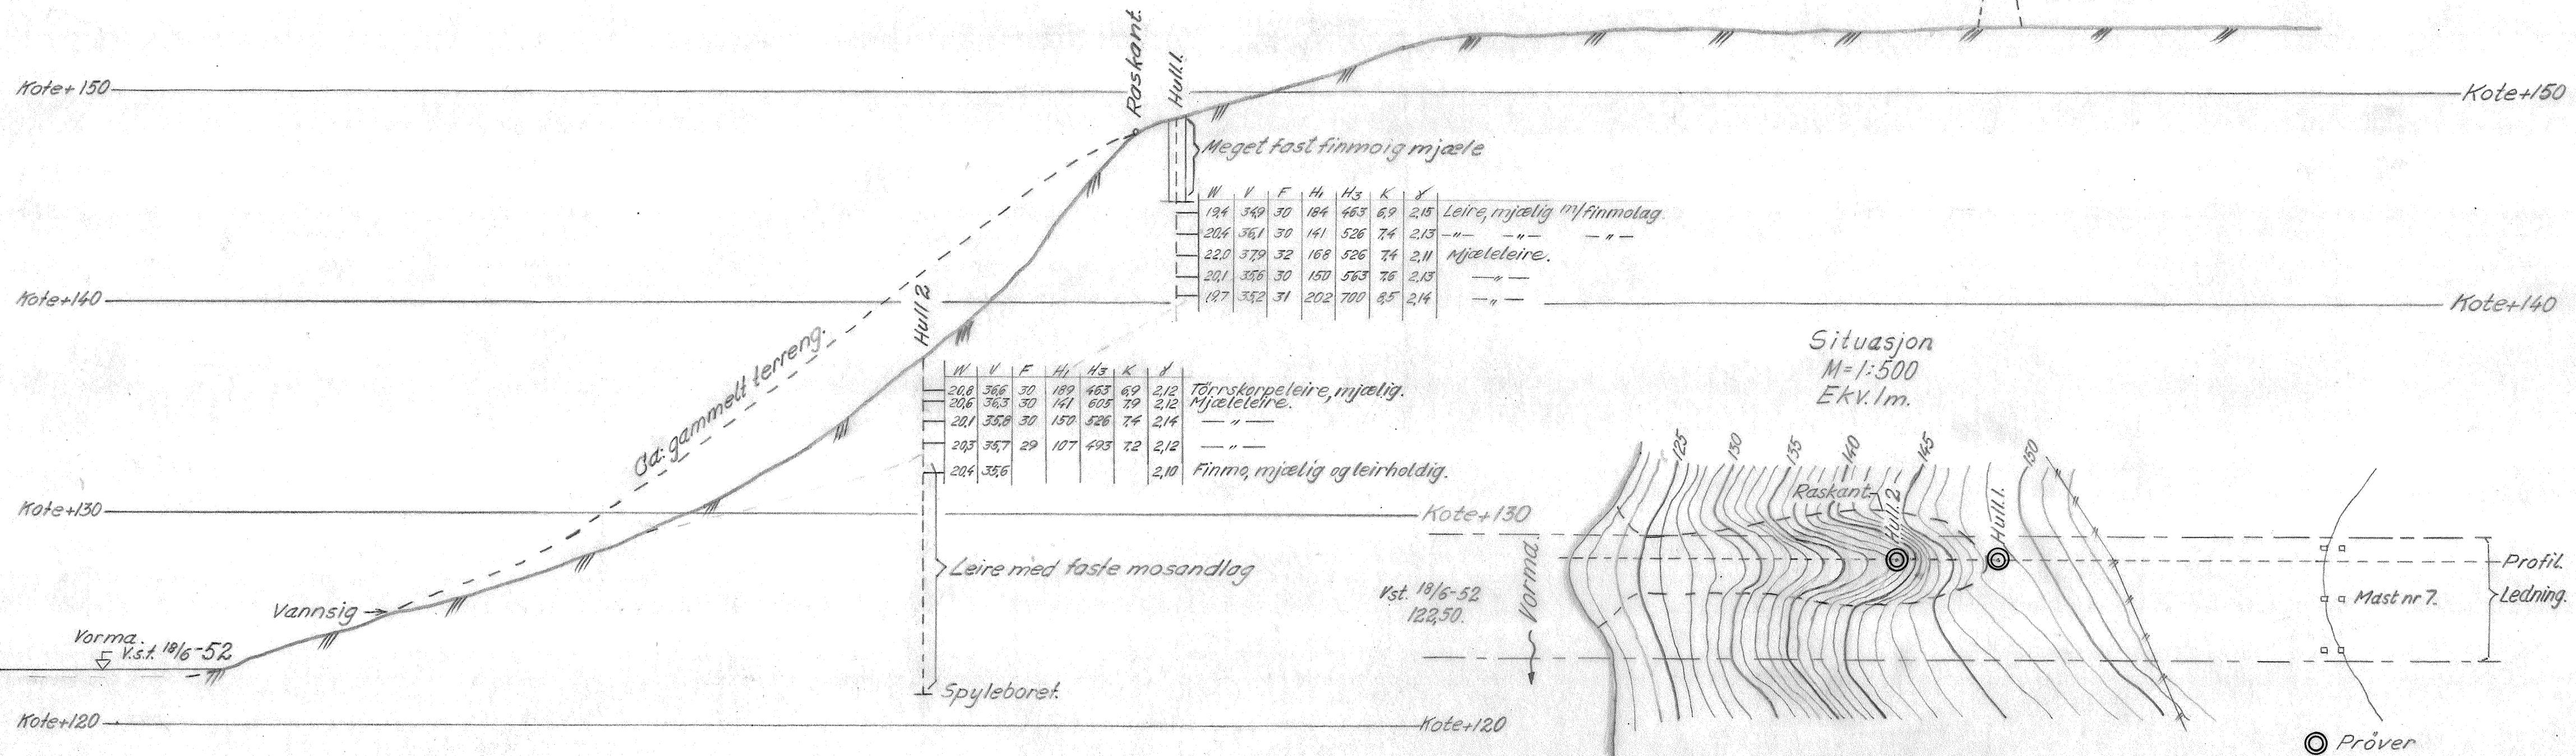
Kraftledning, mast nr 7.	Malestokk	Teg. O.Aa	27/6-52
Minnesund - Kongsvinger	1:500	Tegsl.O.Aa	27/6-52
Grunnundersøkelse.	1:200	N. Skarpe - Haug.	
Norges Statsbaner - Generaldirektøren	Erstatning for:		
Geotekniske kontor			
Dato 17/7 - 1952	GK 989/		
A. S. Roslund		Ersattet av:	
10V B 33 Form A

Som det fremgår av tegningen (gk. 989.1) har det etter glidningene i 1951 og senere dannet seg et 8-10 m bredt markert sökk i skråningen som nå har en lengde på 50 m regnet fra elvebredden og hvis øvre kant ligger 40 m fra masten. Glidningene må antas overveiende å inntreffe vår og höst.

Det er tatt prøver i to hull og i det nederste hullet er spyleboret under dypeste prøve ned til en dybde svarende til vannstanden i Vorma. Grunnen består av en grov mjøleleire som fra omkring kote + 132 og nedover inneholder rikelig med tynne mosandlag som er vannförende. Leiren er särdeles fast, slike fastheter som her er konstatert påtreffes vanligvis ellers bare i en leiravsetnings törrskorpesone. Det foreligger derfor ikke noen fare for ras i skråningen.

Glidningene og sökkdannelsen skyldes opprinnelig erosjon fra vann som kommer fra mosandlagene og senere er erosjonsvirksomheten øket på grunn av overflatevann som følger sökket. Erosjonen er vesentlig innskrenket til tider med rikelig vannföring, altså vår og höst.

Fortsatt skade bör sökes hindret. I bunden av sökket foreslåes gravt en 0,5 m dyp gröft med bunnbredde på 0,5 m over gröftebunnen, fylles med grus til 1½ m over denne. Se tversnitt av sökk på tegningen med avmerket gröft og grusfylling. För gröften graves, må alt löst materiale fjernes. Hvis nödvändig kan da gröftesidene graves lodrette. Gröftens ender bör ligge henholdsvis 10 og 32 m fra elvebredden, målt langs skråningen. Rundt og minst 6 m innenfor sökkets øvre avslutning, bör legges en grunn overvannsgröft.

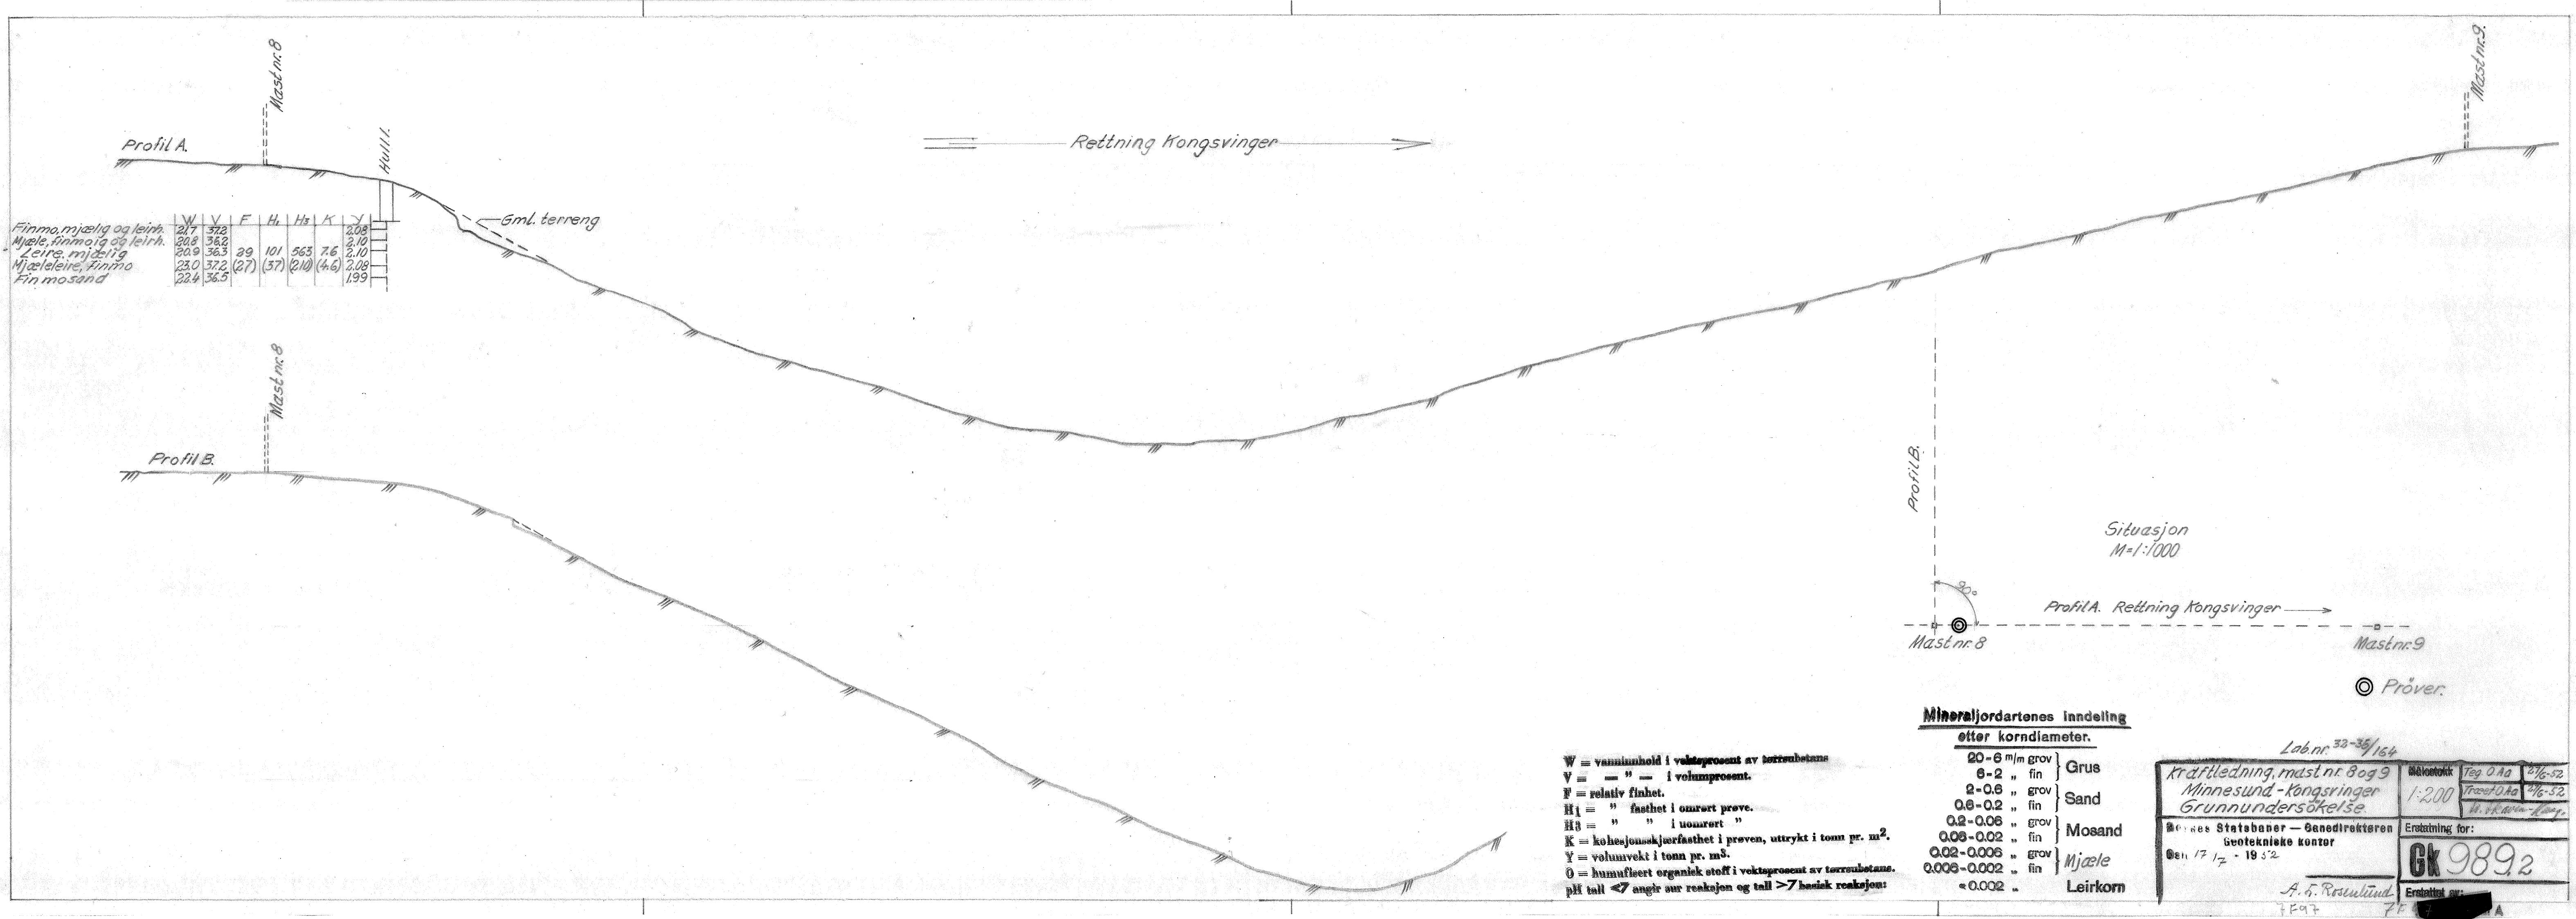
## Forholdene ved mast nr. 8, tegn. gk. 989.2

Grunnforholdene er av lignende beskaffenhet som ved mast nr. 7, nemlig särdeles fast leire med noen tynne mosandlag på ca. 6 m dyp. Så vel i skråningen i ledningens retning (profil A) som i skråningen på tvers av denne (profil B) er det noen mindre overflateglidninger. Disse skyldes telen og er meget alminnelig i Eidsvoll-Minnesundtrakten.

Våren 1952 var de klimatiske forhold særlig uheldige med regn under snölösningen og oppgående tele og dette medførte en rekke overflateglidninger. Den enkleste måten å reparere skaden på er å jevne ut sårene ved ifylling med grus. Stedet bør holdes under observasjon.
