Tilleggsrapport.

Angående grunnforhold for linjeomlegning ved Bøn stasjon, Hovedbanen.

Boringsresultater - Linjeoml. 1/Bön  
Hovedbanen  
M. 1:200

Rapp. nr. 67  
N.S.B. Geolog  
Tegn. nr. 67

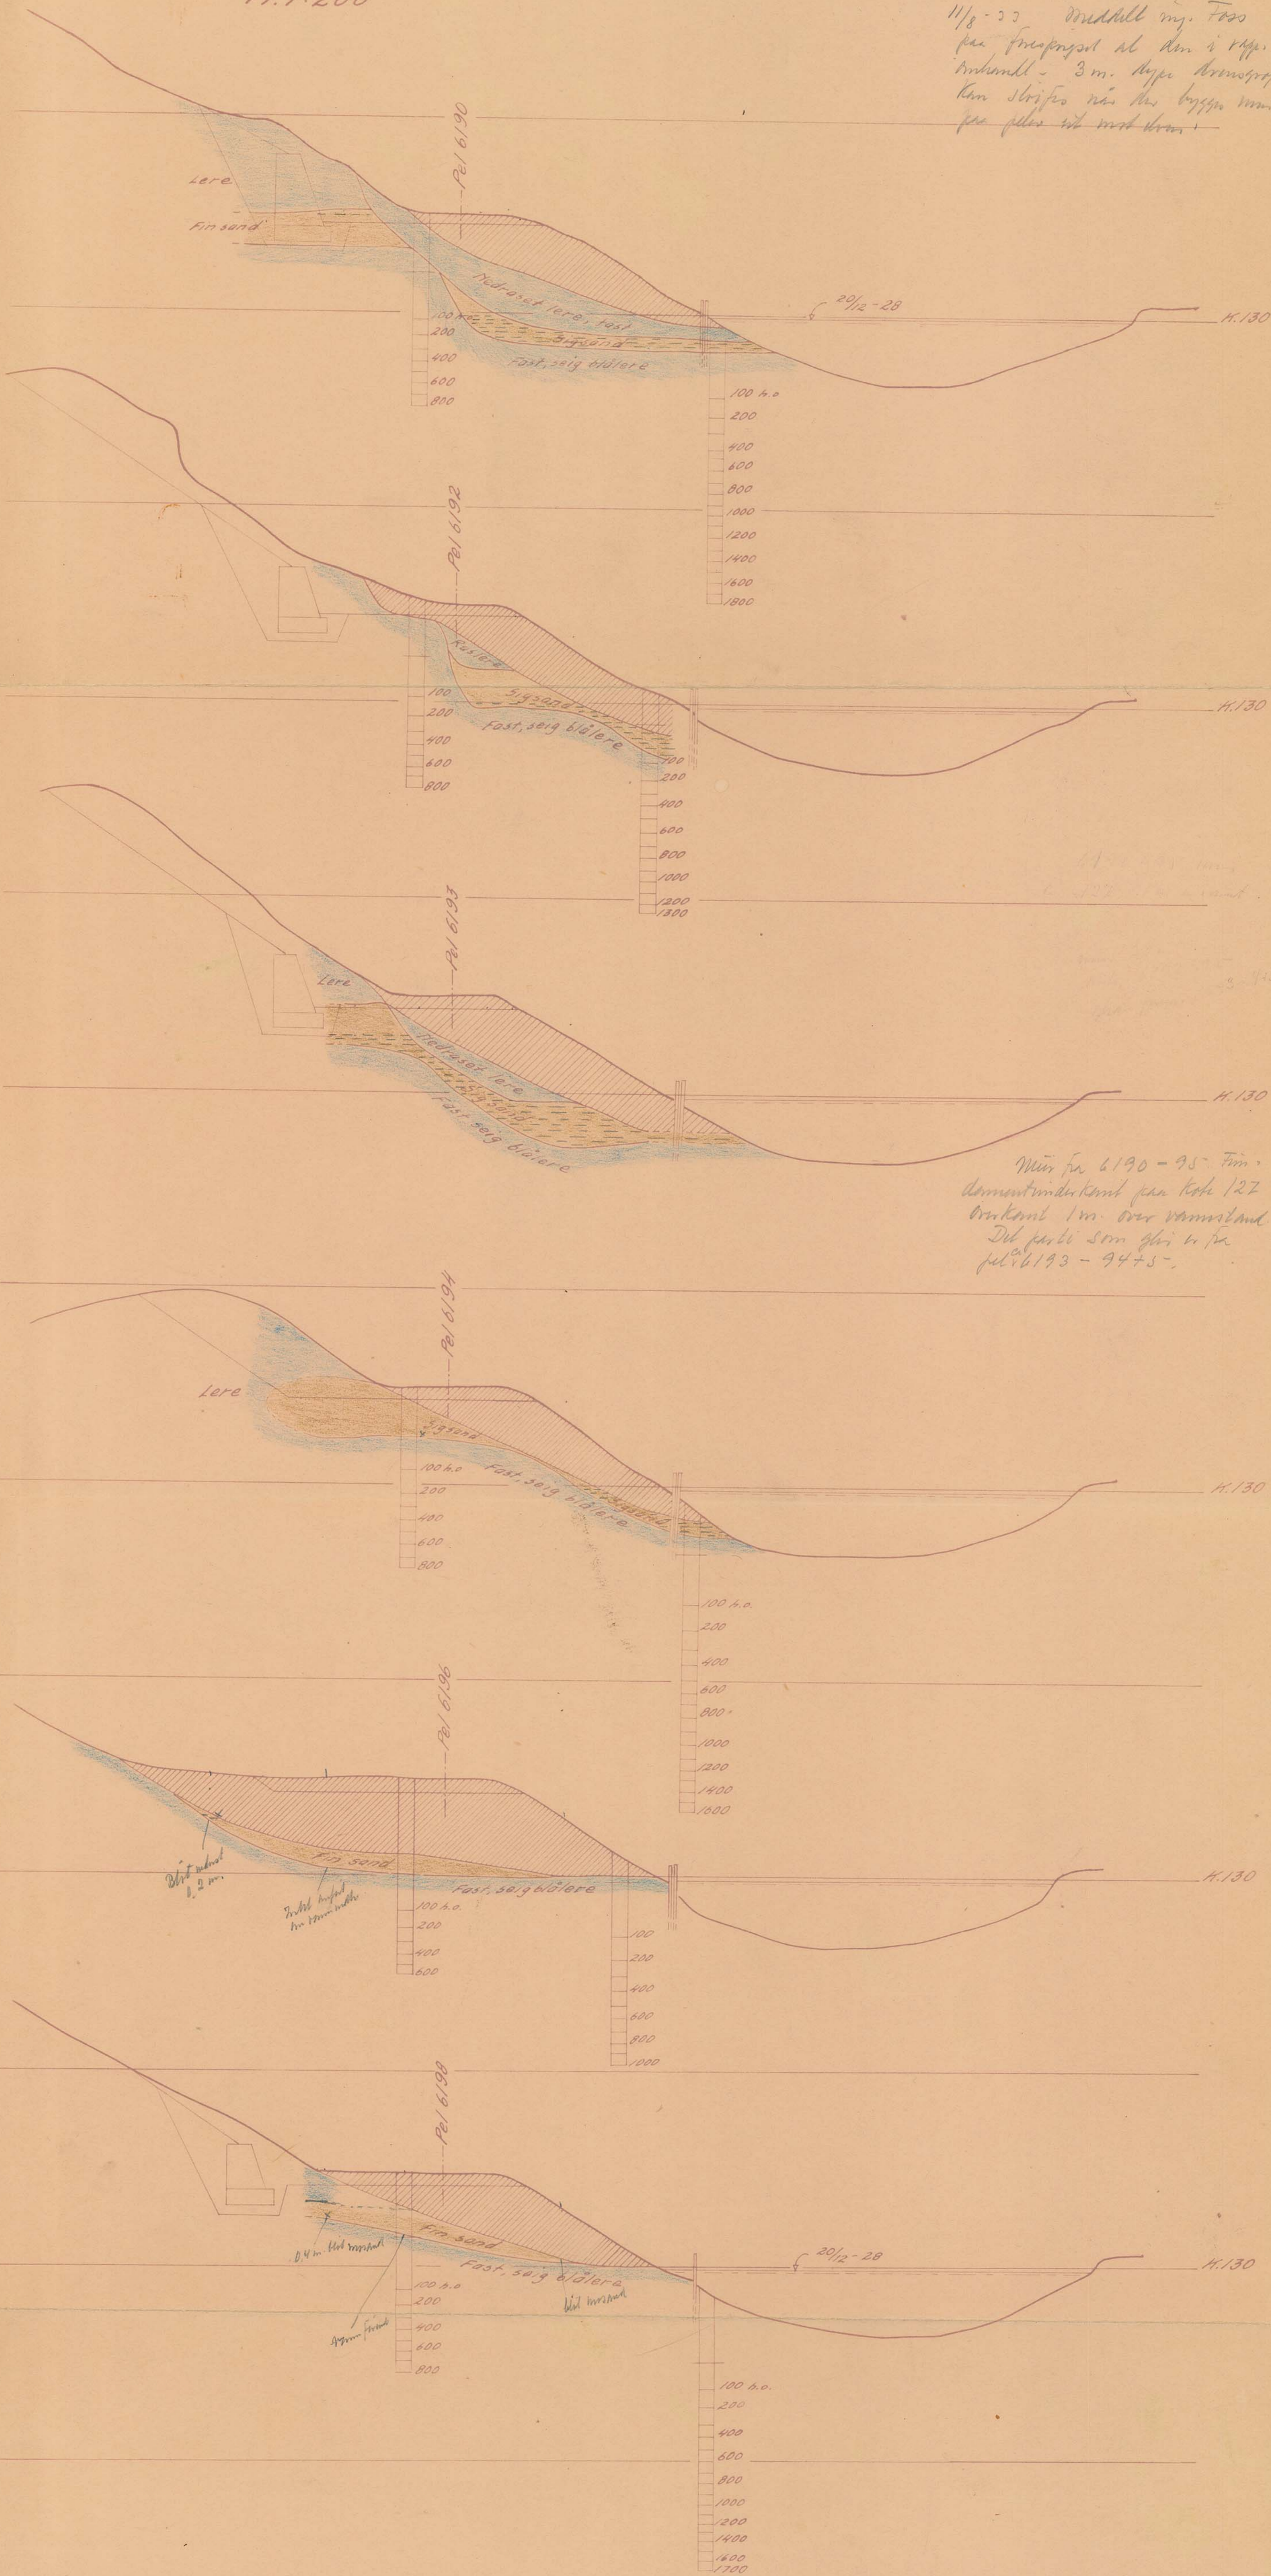
Det blev derfor nødvendig å gå til en omstendelig undersøkelse av massen i fyllingen og under samme. Der utførtes en rekke borhull med dette for øie. Resultatet av disse boringer fremgår av vedlagte tegning nr.67. Selve borhullene er ikke inntegnet for ikke å gjøre tegningen utydelig.

Årsaken til signingen blev bragt på det rene. Ved ca. cote 133 a 134 er der en sandhorisont i leren, utviklet som uregelmessige *lin*seformede dannelser som kan kile helt ut, såvel i retning parallell som loddrett på linjen.

Disse sandavleiringer i leren sees således lengst tilvenstre i pro-

fil 6190. 93. 94 og 98.

Sanden er fin sand og <sup>de</sup> undre partier mot lerunderlaget er den mett med vann og helt bløt.

Under en tidligere høiere vannstand i Andelven har elven p.g.a. den bløte sand hatt lett for å grave sig inn i skrånningen, hvorved sanden etterhvert er seget ned på den tidligere elvebunn. Dette har igjen medført utglidning av overliggende lermasser.

Den nuværende fylling ligger derfor overalt på slik oprindelig nedgledet og for det meste helt bløt fin sand, dels direkte på denne og dels med et mellemlag av fast nedraset lere. Under laget med sigsand har man overalt meget fast blålere.

Det er altså det bløte vannholdige sigsandlag, som gjør linjen usikker og at det nu er partiet mellom pel 93 og 94+5, som er utsatt for glidning er lett forklarlig. Når man ser på profilene i 93 og 94. Av disse fremgår nemlig at sigsandlaget ligger med bratt helling og står direkte i forbindelse med den oprinnelige sandavleiring i leren hvorfra vann tilføres.

Møn. fra 6190 - 95. Fin.  
Lønnet underkønt for kote 127  
brunnett 1 m. over vannstand  
Det første 50 m. gjeri er fra  
jel. 6193 - 94+5.

Som man vil se kan man ved hjelp av en ca. 3 m. dyp drengrøft avskjære vanntilførselen fra linjens opside. Men da sigsandlaget går ut i den nuværende elvebunn kan man derved ikke forhindre at sigsanden fremdeles vil holde sig bløt overalt hvor den ligger under elvens vannstand.

Der henstilles derfor å ta under overveielse om man ikke bør foreta nevnte drenering i forbindelse med en innflytning av linjer I tilfelle måtte linjen innflyttes minst 2 a 3 m.

11/8-23 Medtall m. Fos  
for frengesjøl at den i røp.  
brunnett - 3 m. dybe brunnett  
kan strøfes når den bygges inn  
for fyller ut med vann
