FJELLSKJÆRINGER DOVREBANEN

Stabilitetsvurdering
Øyer (209,750) - Fokstua (361,650)
7.-9.12.1998
Gk 4562

Skjæringskartlegging

Km 209.750 (Øyer) - Fokstua

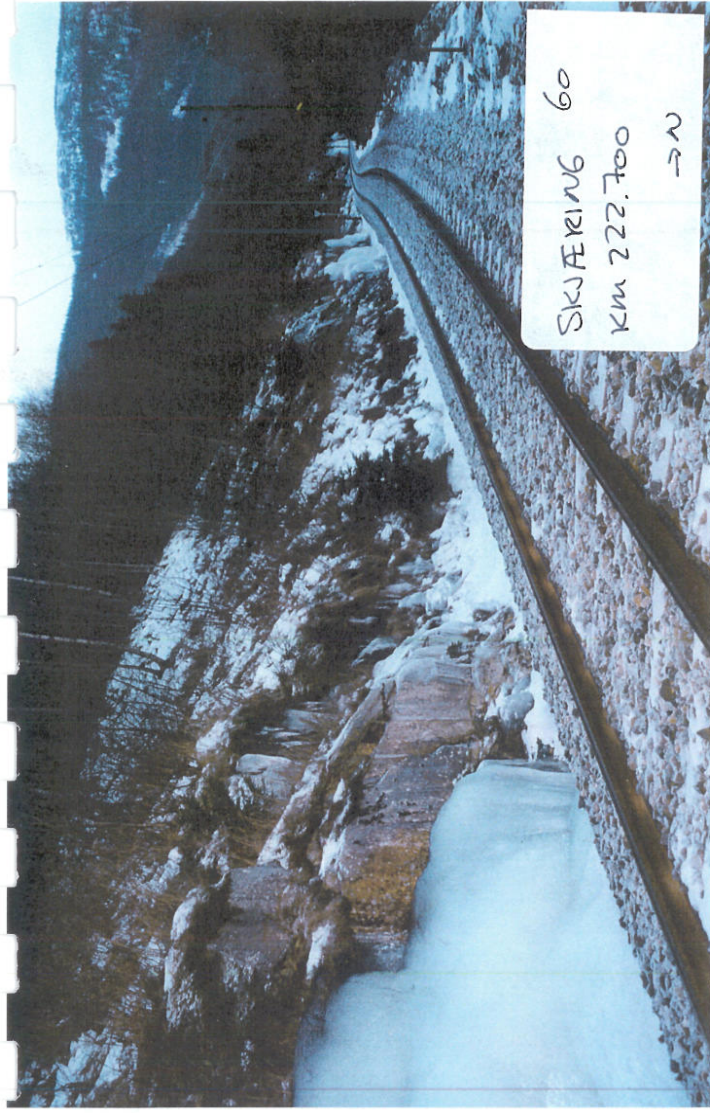
SKJÆRING 60
KM 222.700
→ N

59	v		222.140	20	1,5	Lav skjæring med noe is. Ingen problem for sporet.	X
60	v	2	222.700	200	4	Noe is mellom .700 og .750. Drenasje oppå skjæringen krever utbedring. Flattliggende skifrihet. Is v/.790 kan komme i spor. Isnisje anbefales.	X
61		3	223.000	700		Tre mindre fjellknauser/skjæringer å 8m. Krever jevnlig rensk.	
62	v	3	223.700	60	5	Skifrig bergmasse, gunstig sprekeretning. Mye vegetasjon i skjæring, bør renskes.	X
Losna st.			224.175				
63	v	1	225.780	40	3	Noe is i skjæringen, kommer tidvis ut i sporet. Vegetasjonsrensk oppå skjæringen, for å redusere isdannelse. Grøfterrensk.	X
64	v	3	226.250	50	1,5	Fjellknaus. Noe is, men ikke problem for sporet.	
65	v	1/2	229.600	70	2	Mye isdannelse i grøft. Fjell- og vegetasjonsrensk. Ubetydelig fjellknaus v/.500.	X
66	h/v	2	231.140	40	h:2 v:5	H: Skjæring/fylling med 2 m grøft. Ingen fare for spor. V: Grøft 3m, men denne fylles med is, og jevnlig ishugging kreves om vinteren (spes v/150, 170-180). Drenasje oppå skjæringen må utbedres, evt spreng isnisjer.	X

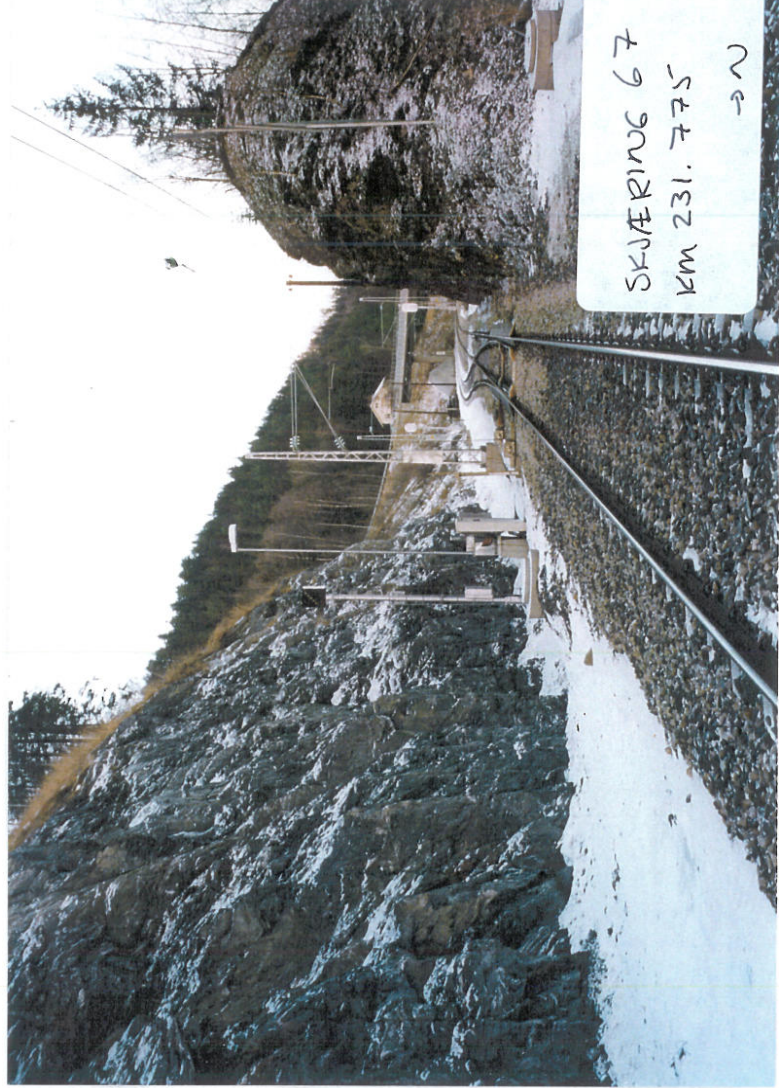
SKJÆRING 67
KM 231.775
→N

67	h/v	2	231.775	50	h:6 v:10	V:Stor avstand fra spor, ingen fare for spor. H: Sterkt forvitret bergmasse. Jevnlig rensk.	X
Fåvang st.			232.150				
68	v	1	232.550	100	15	Skjæring på innsiden av kryssningsspor. JI har foretatt detaljert kartlegging av skjæringen okt-98. Rapport Gk 4553.	X
69	h/v	3	235.160	40	h:3 v:3	Under kulvert for alpinbakke. Sterkt folierte, forvitrede bergarter. Trær like nord for kulverten bør fjernes.	X

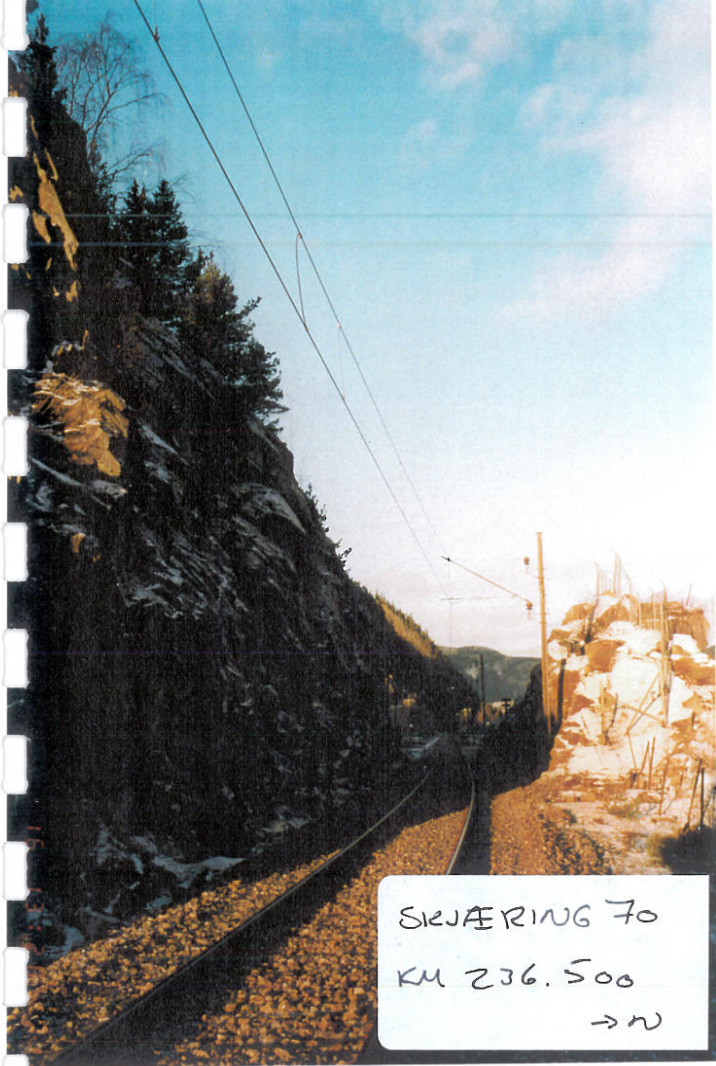
SKJÆRING 70
KM 236.500
→ 2

70	h/v	1	236.500	100	h:6 v:12	Flere fjellbolter er satt inn, men anbefales supplert med 5-8 bolter (spes v/.530). Det ligger noe nedfall i grøft, og denne bør renskes. Lagdeling heller 60 ned mot N. Vegetasjonsrensk i skjæring og i grøft.	X
71	h/v	1	236.985	55	h:6 v:8	Skifrihet 70° ned mot NW. Noe nedfall ligger i grøft. Evt boltebehov oppe i skjæringen avdekkes under rensk. Tiltak: fjellrensk/bolting.	X
72	h/v	1/2	239.420	70	h:2 v:6	Småfallent skifrigt berg. Is vokser ut i sporet, under ugunstige forhold. Vegetasjonsrensk. Utbedre drenasje på toppen av skjæringen.	X
73	v	2	239.860	60	15	Vegetasjon i grøft. Blokkig fjell, sprekkeretn 40° ned mot sporet. Fjell- og vegetasjonsrensk.	X
74	v	3	240.220	60	30	Forskjæring tunnel. Stabilitet tilfredsstillende. En 58 m lang støttemur er satt opp like sør for tunnelen.	
75	v	2	240.340	35	12	Forskjæring tunnel. Fjellstabilitet tilfredsstillende. Is må fjernes jevnlig fra tunnelportalen. Tiltak: utbedre drenering.

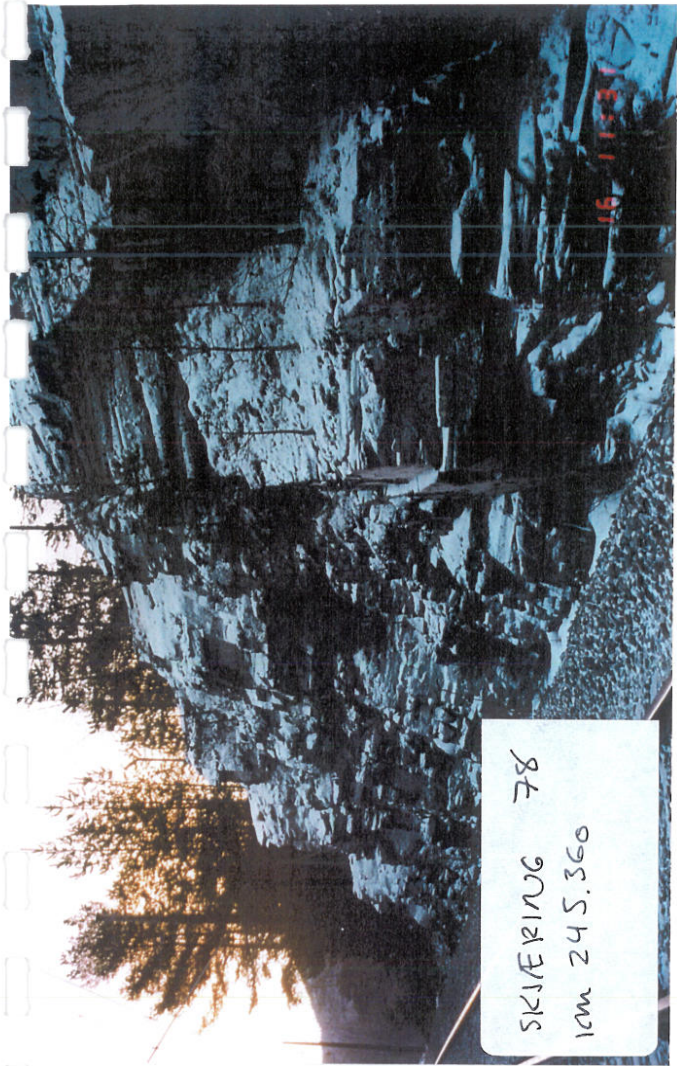
SKJÆRING 78
KM 245.360

76	v	3	240.750	30	40	Forskjæring tunnel. Totalstabiliteten vurderes tilfredsstillende.	
77	h/v	2	240.870	8	8	Forskjæring tunnel. Småfallent forvitret fjell. Jevnlig rensk.	
Ringebu st.			242.220				
78	v	2	245.360	30	5	Grøft 1,5 m. Blokkopsprukket, småfallent berg. Fare for frostsprengning. Fjell- og vegetasjonsrensk.	X
Frya hp			248.640				
79	h	3	250.905	100	2,5	Forvitret berg. Ingen fare for spor.	
80	h	1	251.230	40	2,5	Ishugging i sørenden hele vinteren. Telehiv i sporet. Forvitret berg.	
Hund-torp st.			252.750				
81	h/v	1/2	253.270	130	h:4	V: Ubetydelig skjæring, men grøft bør renskes. H: Noe vegetasjon i skjæringen. Flat skifrihet og blokkig oppsprekking. Grøft 2m.	X
82	h/v	3	253.860	100	h:3 v:2	Noe vegetasjon i skjæringen. Flat skifrihet. Grøft 1,5 m på begge sider.	X
83	h	2	254.780	60	8	Småfallent, forvitret berg med flat skifrihet. Mye vegetasjon i grøft og skjæring. Kreves fjell og vegetasjonsrensk. På sikt anbefales å vurdere om det vil være hensiktsmessig å utvide skjæringen, pga fare for nedfall. Boltebehov øverst i skjæringen avdekkes ved rensk (antas størst lengst sør i skjæringen).	X

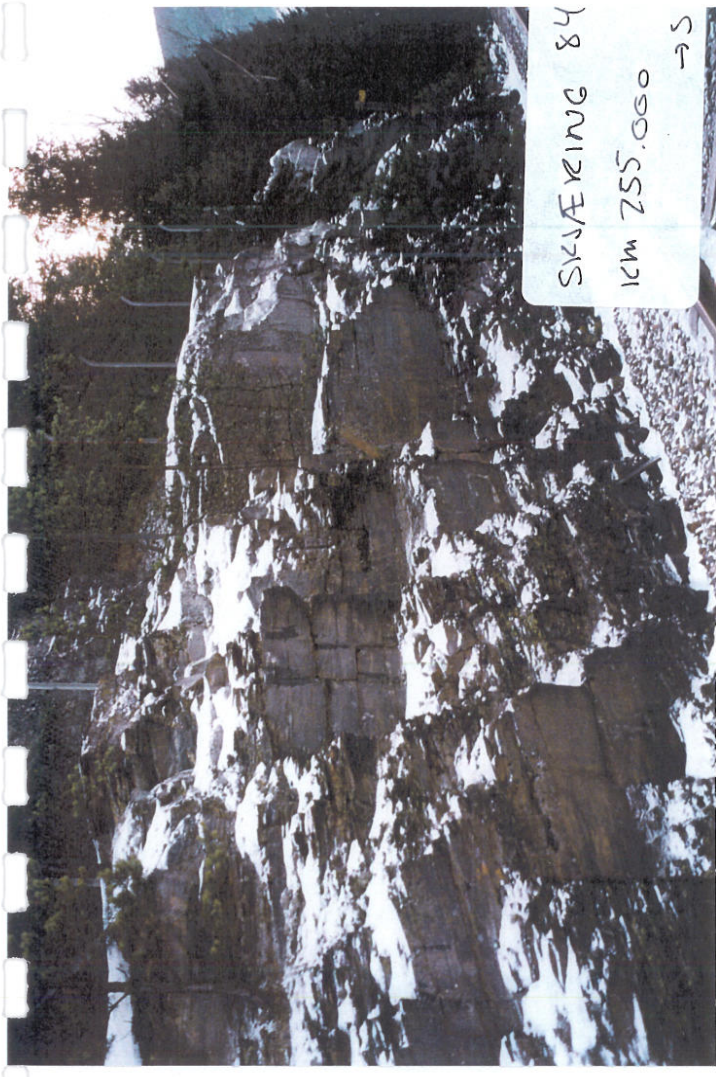
SKJÆRING 84
KM 255.000 →S

84	h	2	255.00	50	3	Noe vegetasjon i skjæring og grøft. Grøft 1,5 m. Flat skifrihet. Fjell- og vegetasjonsrensk.	X
85	h	2	258.720	70	10	Grøft 3-4 m. Fjellet har blokkig oppsprekking, og fall 20°NW. Noe vegetasjon i skjæring. Rensk anbefales for å sjekke om det er avløste blokker oppe i skjæringen. Skjæringen har delvis overheng, og noe nedfallsmateriale ligger i grøft. Jevnlig rensk.	X
86	h	3	259.090	50	3	Grøft 3m. Skjæring ligger ved sidesporet. Slak helning. Ingen fare for sporet.	X
Harpe-foss st.			259.975				
87	h		260.140	50	1,5	Ubetydelig skjæring, men trær i grøft bør fjernes.

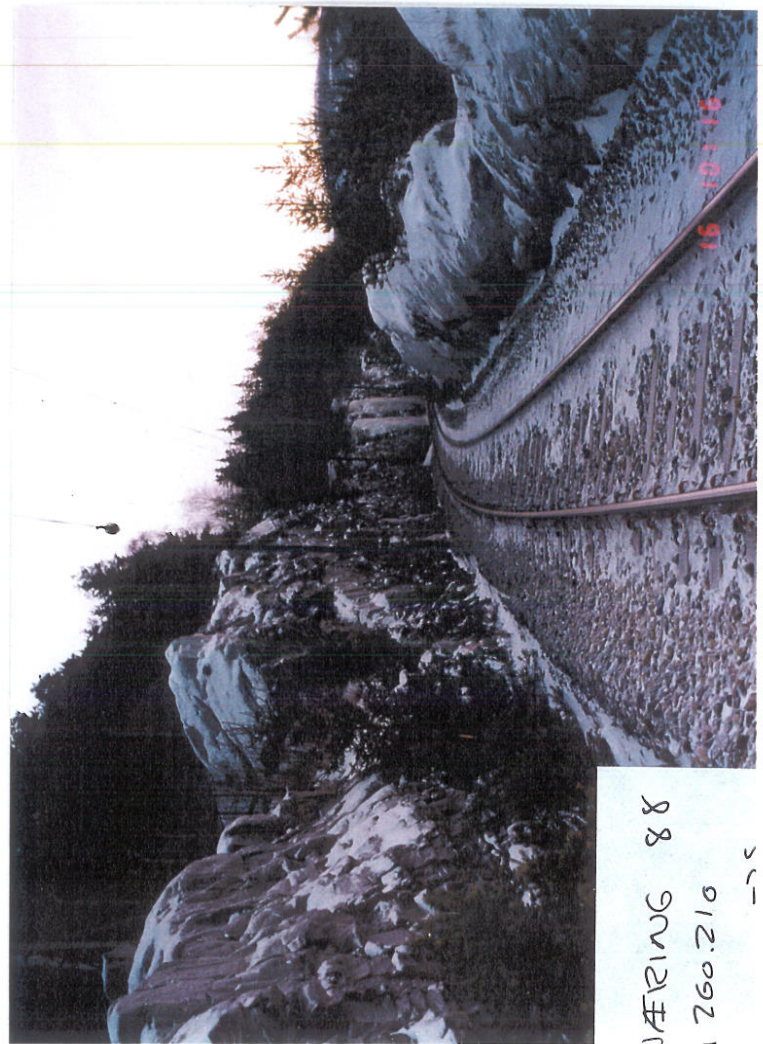
JÆRING 88
1260.210 →S

88	h/v	1/2	260.210	290	h:8 v:5	Berget er forvitret og småfallent, med fall 60° mot sporet fra V. Vegetasjon i grøft på begge sider, og stedvis i skjæringene. Det er isproblemer i skjæringen. H: .200-.300; 4m høy skjæring og mye vegetasjon i grøft. Is kommer ut i profilet ved 3 lokaliteter mellom .300 og .380. V: .250-.450. Mellom .300 og .350 er skjæringen opptil 5 m høy. Det eksisterer flere isnisjer, men ikke alle er store nok, og is kommer ut i profilet. Tiltak: For å redusere isen som kommer inn i profilet, må drenasjen oppå skjæringen utbedres. I tillegg bør det etableres flere isnisjer, og de eksisterende må utvides.	X
Vinstra st.			266.590				
89	h	3	269.860	110	3	Veien går like ovenfor sporet. Løsmasseskråning med enkelte fjellblotninger.	X
90	h	2	271.400	100	4	Massivt fjell. Jevnlig rensk.	X
91	h	3	271.890	120	3	Skifrig berg. Vurderes tilfredsstillende.	
92	h/v		272.200	100	1	Ubetydelig, lav skjæring. Bred grøft.	X

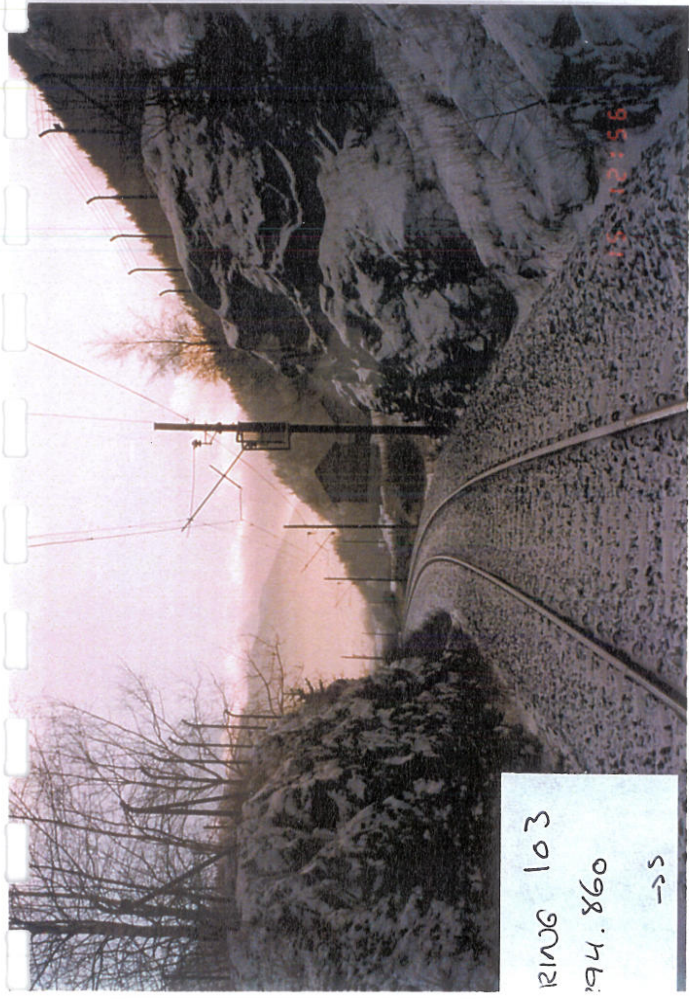
RING 103
94.860
→S

103	h/v	3	294.860	30	5	Sterkt oppsprukket, skifrige bergarter. Grøft 2m. Vegetasjon i grøft bør fjernes. Jevnlig rensk.	X
Otta st			297.234				
104	h/v	2/3	298.930	70	h:4 v:10	Småfallent foliert berg, steiltstående foliasjon, vinkelrett på spor. Grøft 2-3 m på begge sider. Fjell/vegetasjonsrensk.	
105	h/v	2/3	310.930	150	h:2 v:5	H: Grøft 2m, ingen problem. V: Grøft 2-3 m. Vegetasjon i grøft og i skjæring bør renskes. Berget er småfallent, og fra .990 øker helningen, og høyden øker fra 3 til 5 m. Noe is i skjæringen kan gi problemer i nordenden, men vanligvis vokser ikke isen inn i profilet. Tiltak: Vegetasjonsrensk og evt utsprenkning av isnisjer.	
106			310.140	3	1	Ubetydelig fjellknaus.	
107			310.290	4	3	Uproblematisk fjellknaus.

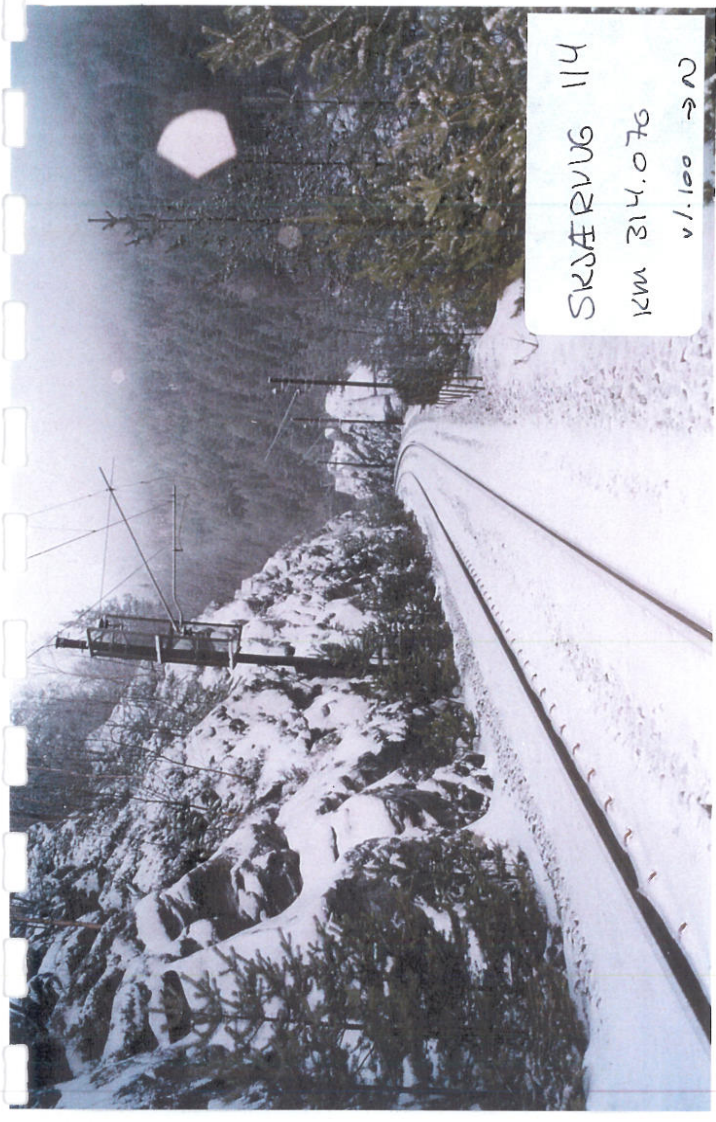
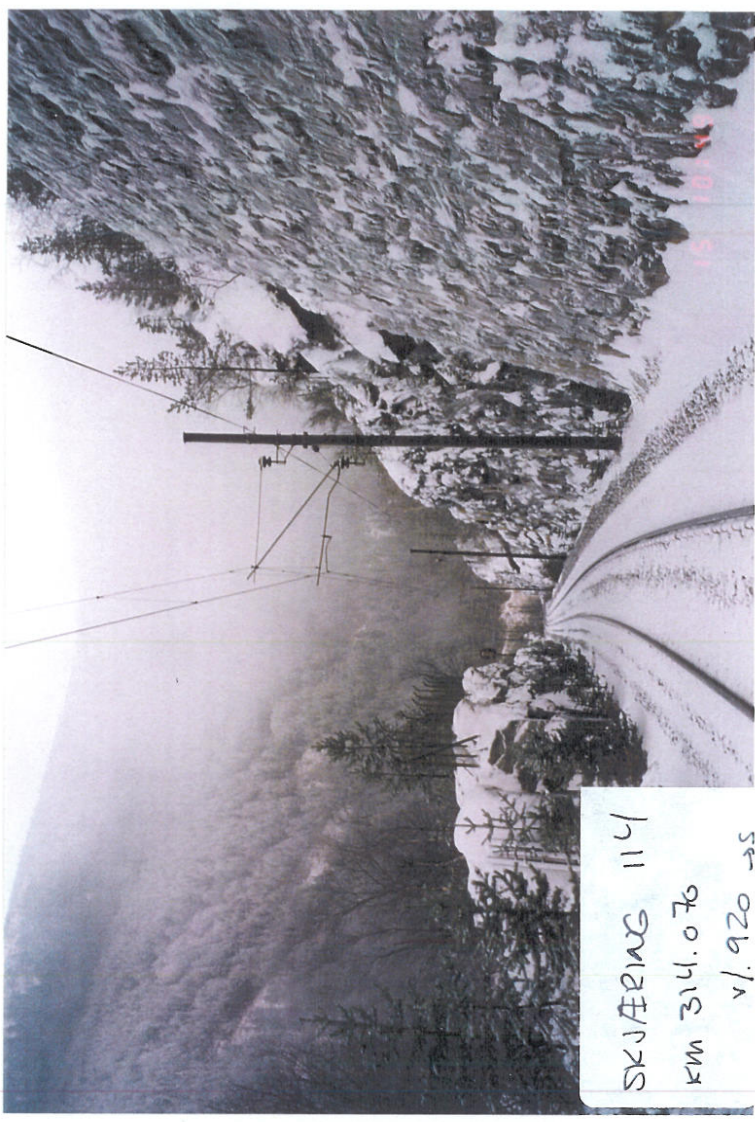
114	v	1/2	314.070	123 0	10	Kontinuerlig skjæring V.s, enkelte knauser H.s. 314.070-.230: Småfallent berg, vegetasjon i skjæringen, enkelte mindre sprekkeavløste blokker kan tas ned ved rensk. Fukt i skjæring, men ikke isproblemer. Foliasjon ned mot S. Fjellbolt anbefales satt inn i blokk v/314.340. 314.500-600 lav skjæring H.s. Spredte bolter satt opp for å understøtte blokker på V.s. H.s:314.640-660 og 800-900: 4m høy skjæring. V: 690-760: lav skjæring, ingen problem. V/.920 opptil 8 m høy, småfallent fjell med foliasjon 40° NW. Vegetasjon i skjæring gir fare for nedfall pga rotsprengning. Tett stikkrenne v/.940 krever utbedring. Utmurt .900-915. Hs:315.120-200 og 270-300, 3 m høy skjæring. Tiltak: Jevnlig fjell-og vegetasjon rensk.	X
115	v	2	315.400	50	6	Grøft 2 m. Jevnlig rensk.	
116	v	-	315.830	30		Tidligere rasområde, nå sikret tilfredsstillende.	X
117		-	319.000	-	-	Lav skjæring, ingen problem.

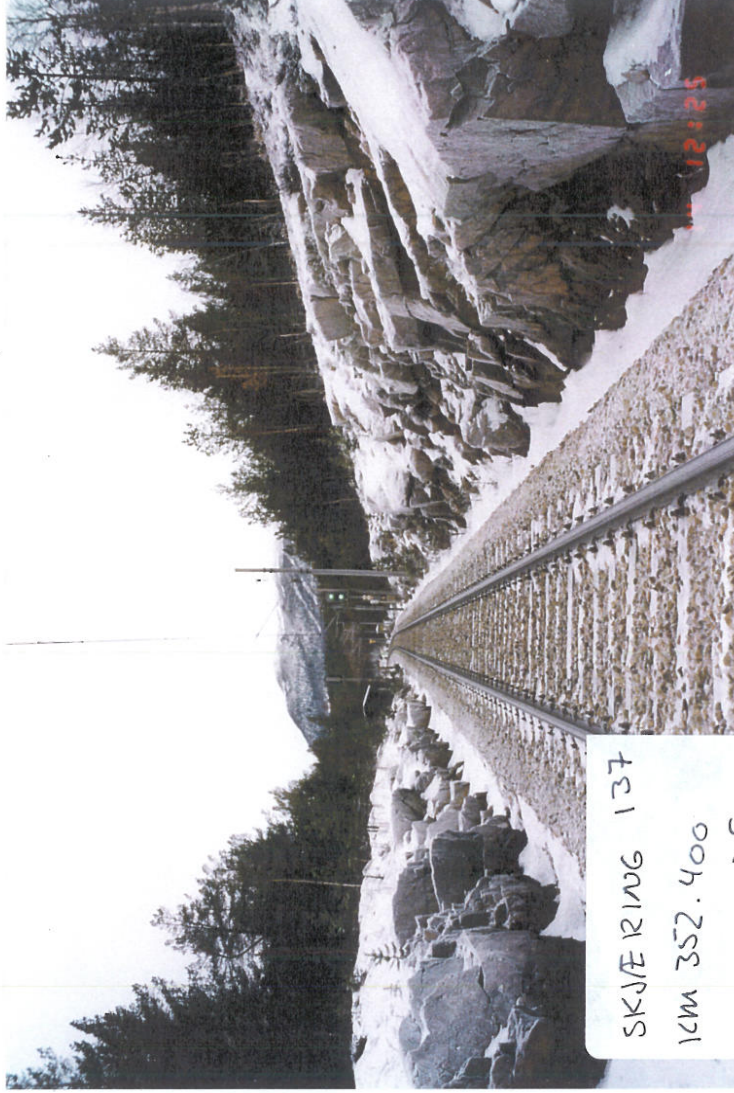
SKJÆRING 137
KM 352.400
→ S

135	h	3	350.850	20	5	Forskjæring Grønbogen vendetunnel. Stabilitet tilfredsstillende.	
136	h/v	3	349.820	250	10	Forskjæring til Grønbogen vendetunnel. Stabilitet tilfredsstillende. Jevnlig rensk.	
137	v	2	352.400	180	3	Mye vegetasjon i skjæringen, krever rensk. Massive bergarter, sprekesett 20° helning. Knauser på H side av spor ikke problem.	X
138	h/v	2	354.380	200	h:3 v:8	Massive bergarter. H: 40 m lang skjæring, ingen problem. V: 2 m høye knauser v/.580. Ingen problem. Grøft 2 m. Trær i grøft bør fjernes. Høyde opptil 8 m i sør. Sprekker har fall opptil 60° ned mot spor. Enkelte sprekeavløste blokker bør renskes, evt boltebehov avdekkes ved rensk. Fot under blokk v/.455 er fjernet, og 1-2 bolter anbefales innsatt. Utmurt v/.440-448 og .430-435.	X
Fokstua st			361.600

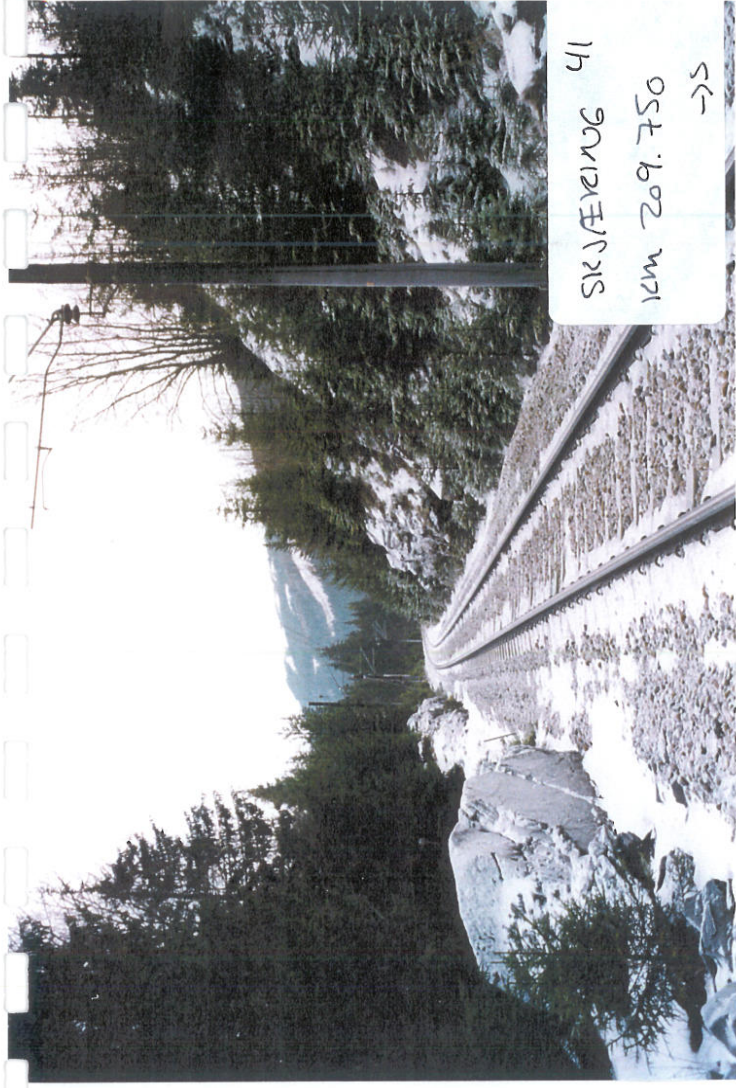
SKJÆRING 41
KM 209.750
→S

Skjæring nr	H/V side	Pri -kl	Km Sør ende	L mtr	H mtr	Beskrivelse	Bilde
41	h/v	2	209.750	25	h:1 v:3	H: Fjellknauser, ingen problem for sporet. V: Slak helning bakover fra skjæringen. Vegetasjon i skjæringen bør fjernes.	X
42	v	2	209.850	100	6	Flat skifrihet. Noe is i sporet. Drenasje krever utbedring. Fjellknauser skaper ingen problem for sporet. Vegetasjonsrensk.	X
43	v	3	210.190	20	1,5	Vegetasjon i skjæring bør fjernes.	
44	h/v	1	210.430	170	h:4 v:4	Vegetasjon i skjæringer og grøfter. H: Fjellrensk og 2-4 bolter, for å øke stabilitet. V: Bolter i nordre del av skjæring. Krever evt supplement oppe i skjæringen. Tiltak: Bolter, fjell- og vegetasjonsrensk.	X
45	h/v	3	210.680	130	h:3 v:5	Skifrihet 30°W. H: Lave knauser, ingen problem for sporet. V: Noe isdannelse, men vanligvis ikke problem. Vegetasjon bør fjernes.	X
46	v	3	211.000	200	2	Lang, lav skjæring, ingen problem for sporet.	
47	h/v	3	211.300	45		Brede grøfter, ingen problem for sporet. Men på sikt bør vegetasjon fjernes.	X

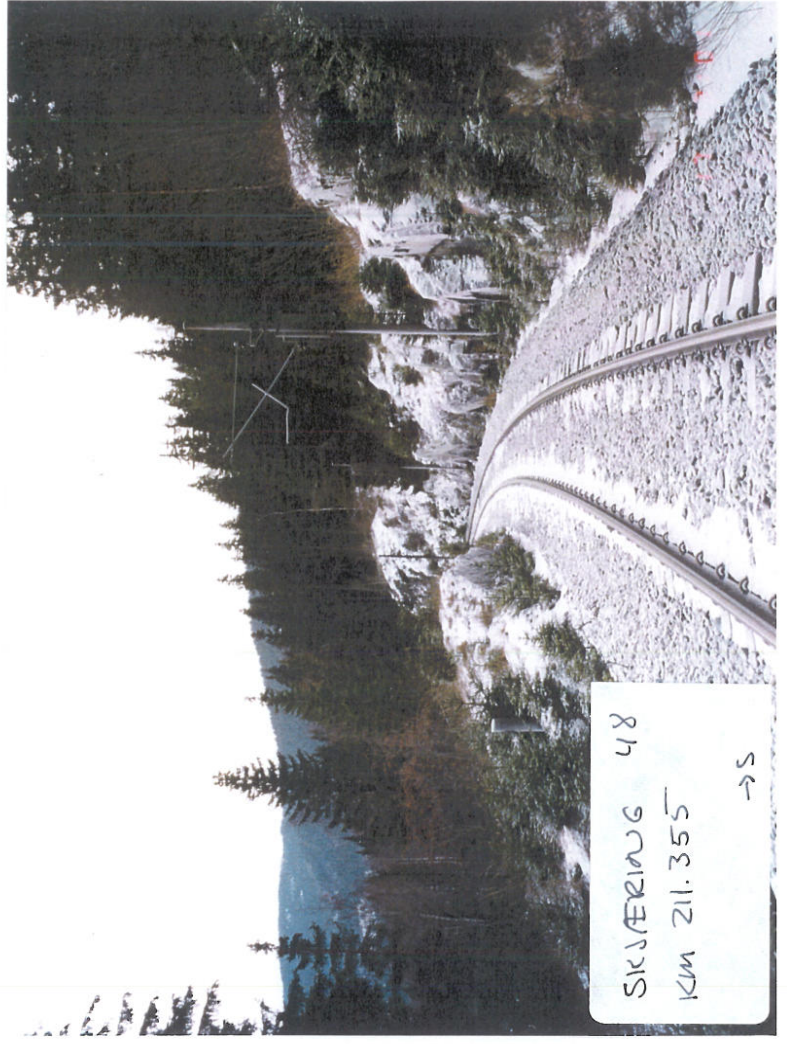
SKJÆRING 48
KM 211.355
→ S

48	h/v	2	211.355	85	h:2 v:5	H: Mindre fjellknauser, ingen problem for sporet. V: Grøft 1,5 m. Vegetasjon i grøft bør fjernes. Jevnlig fjellrensk.	X
49	v		211.500			To små fjellknauser med høyde 1,5m. Ingen problem for sporet.	
50	h/v	1	212.350	120	h:2 v:6	Småfallent skifrigt berg. H: Tilfredsstillende stabilitet, men vegetasjon bør fjernes. V: Vegetasjon i og oppå skjæringen bør renskes. Noe mindre nedfall i grøftene. Sprekk bak blokk v.400. Denne krever bolting eller tas ned. Boltebehov oppe i skjæringen avdekkes ved rensk.	X
51	v	3	212.570	80	3	Skifrihet 20°W. Ingen fare for spor.	X
Tretten st.			214.320				
52	h/v	2	215.000	120	h:3 v:5	H: .020-.090. Vegetasjon i skjæring fjernes innen 10 år. Grøft 3m. V: Enkelte avspente mindre blokker tas ned ved rensk. Jevnlig fjell- og vegetasjonsrensk.	X
53	h/v	2	215.195	65	h:3 v:4	Vegetasjon i skjæringer og grøfter bør fjernes. Fare for nedfall pga rotsprengning, og evt busker som velter ut i sporet. Fjellrensk.	X

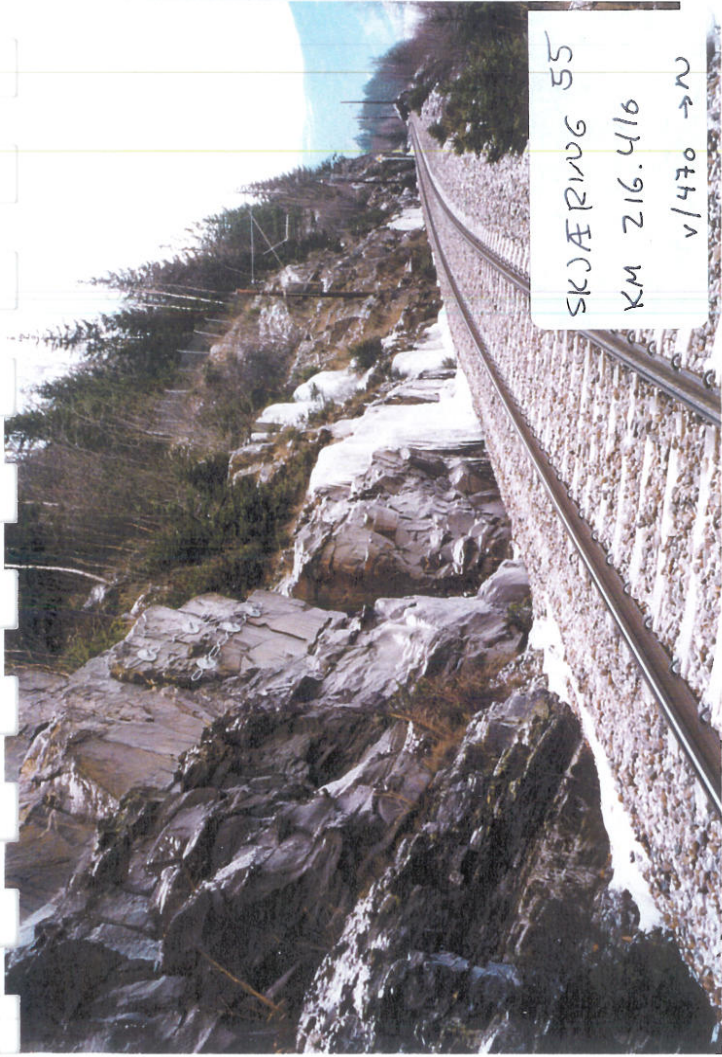
SKJÆRING 55
KM 216.416
v/470 → N

55	h/v	1/2	216.410	310	h:2 v:15	H: Fjellknauser, ikke problem for sporet. V: Forvitret, foliert fjell med fall 30°W. Mye vegetasjon i skjæringen. Isdannelse v/.660-.678. krever ishugging hele vinteren. Vannet kommer ut i skjæringen. Skjæringen skrår opp til høyde ca 15m. Fare for nedfall pga rotsprengning. Det står enkelte bolter i skjæringen, og evt behov for flere bolter oppe i skjæringen avdekkes ved rensk. Tiltak: Fjell- og vegetasjonsrensk. Utbedre drenasje, evt etablere isnisjer.	X
56	h/v	3	216.940	240	h:4 v:4	Grøfter 2m. Vegetasjon i skjæring bør fjernes. Fjell- og vegetasjonsrensk. Fjellknaus v/.910: ingen problem for spor.	X
57	h/v	2	221.280	40	h:4 v:8	H: Fjellknaus, slak helning, grøft 2m, noe vegetasjon. V: Enkelte avløste, mindre blokker anbefales tatt ned ved neste rensk. Vegetasjon i grøft og skjæring. Fjell- og vegetasjonsrensk.	X
58	h/v	1/2	221.650	200	h:5 v:7	Skifrig bergmasse, fall 30°W. Grøft 2-3 m på begge sider med noe vegetasjon. H: To skjæringer å 15-20 m. Jevnlig rensk. V: Isproblemer v/.650 og .810. Krever jevnlig ishugging. Krever utbedret drenasje oppå skjæringen. Fjellstabilitet tilfredsstillende, men avløst blokk v/.670 vurderes å kreve bolting. Vegetasjonsrensk bør utføres.	X
