## R a p p o r t

### angående grunnundersøkelser for mur langs Hovedbanen på Østbanestasjonsområdet.

BORINGSRESULTATER		
MUR MOT HOVEDBANEN		M. 1:200
ÖSTBANEST. OMRÅDET		
N. S. B. GEOTEKNISK KONTOR		
5. mai - 36	A. F. Rosentund	1972.

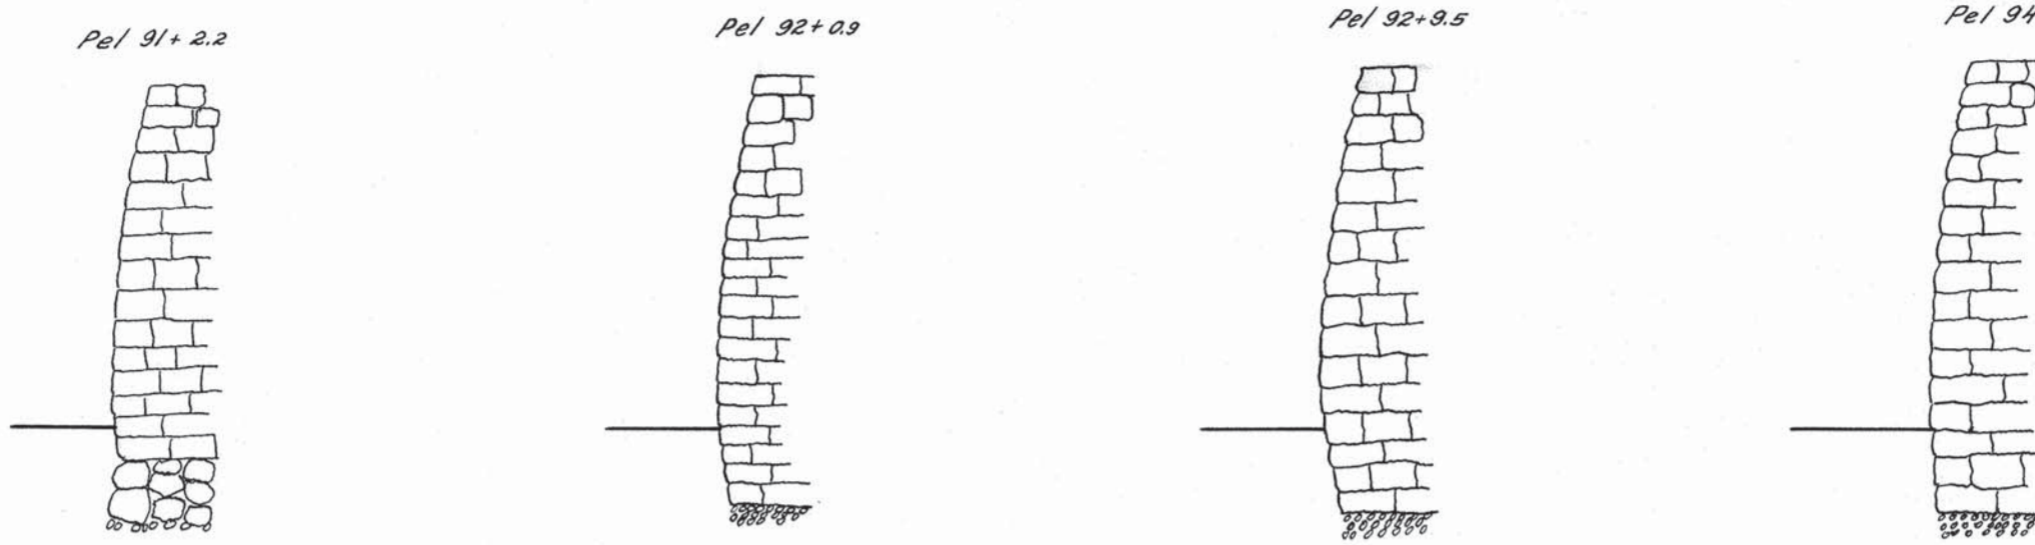
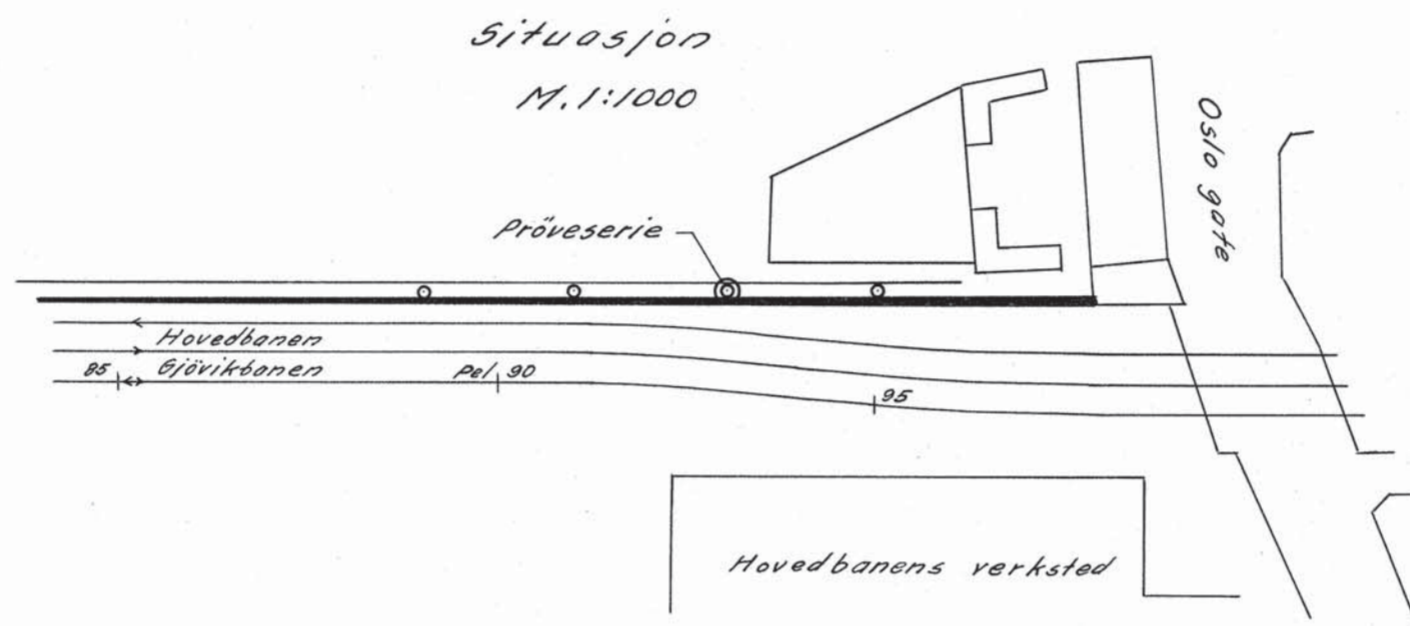
Profiler av muren optatt av Oslo distr.  
 M. 1:100

Mellem Østbanestasjonen og Oslo gt. ligger Hovedbanens og Gjøvikbanens spor på fylling med støttemur på venstre side. Se ./situasjon på vedlagte tegning nr.197. Muren viser tydelige tegn på de-formasjon og dette fremgår klart av de på tegningen viste profiler, særlig ved pel 92 +9.5 er muren sterkt utbulet.

For å hindre dette må kanttrykket nedsettes ved å utvide murfundamentet med et fremspring som er solid forbundet med muren. Forholdet vil ytterligere bedres hvis dette fremspring fundamenteres på peler ( en enkel pelerad). Da det har mer gjelder å nedsette setningshastigheten i forkant av muren enn å hindre setning hvortil vilde kreves meget lange peler skulde antas at det er tilstrekkelig med ca. 12 m. lange peler.

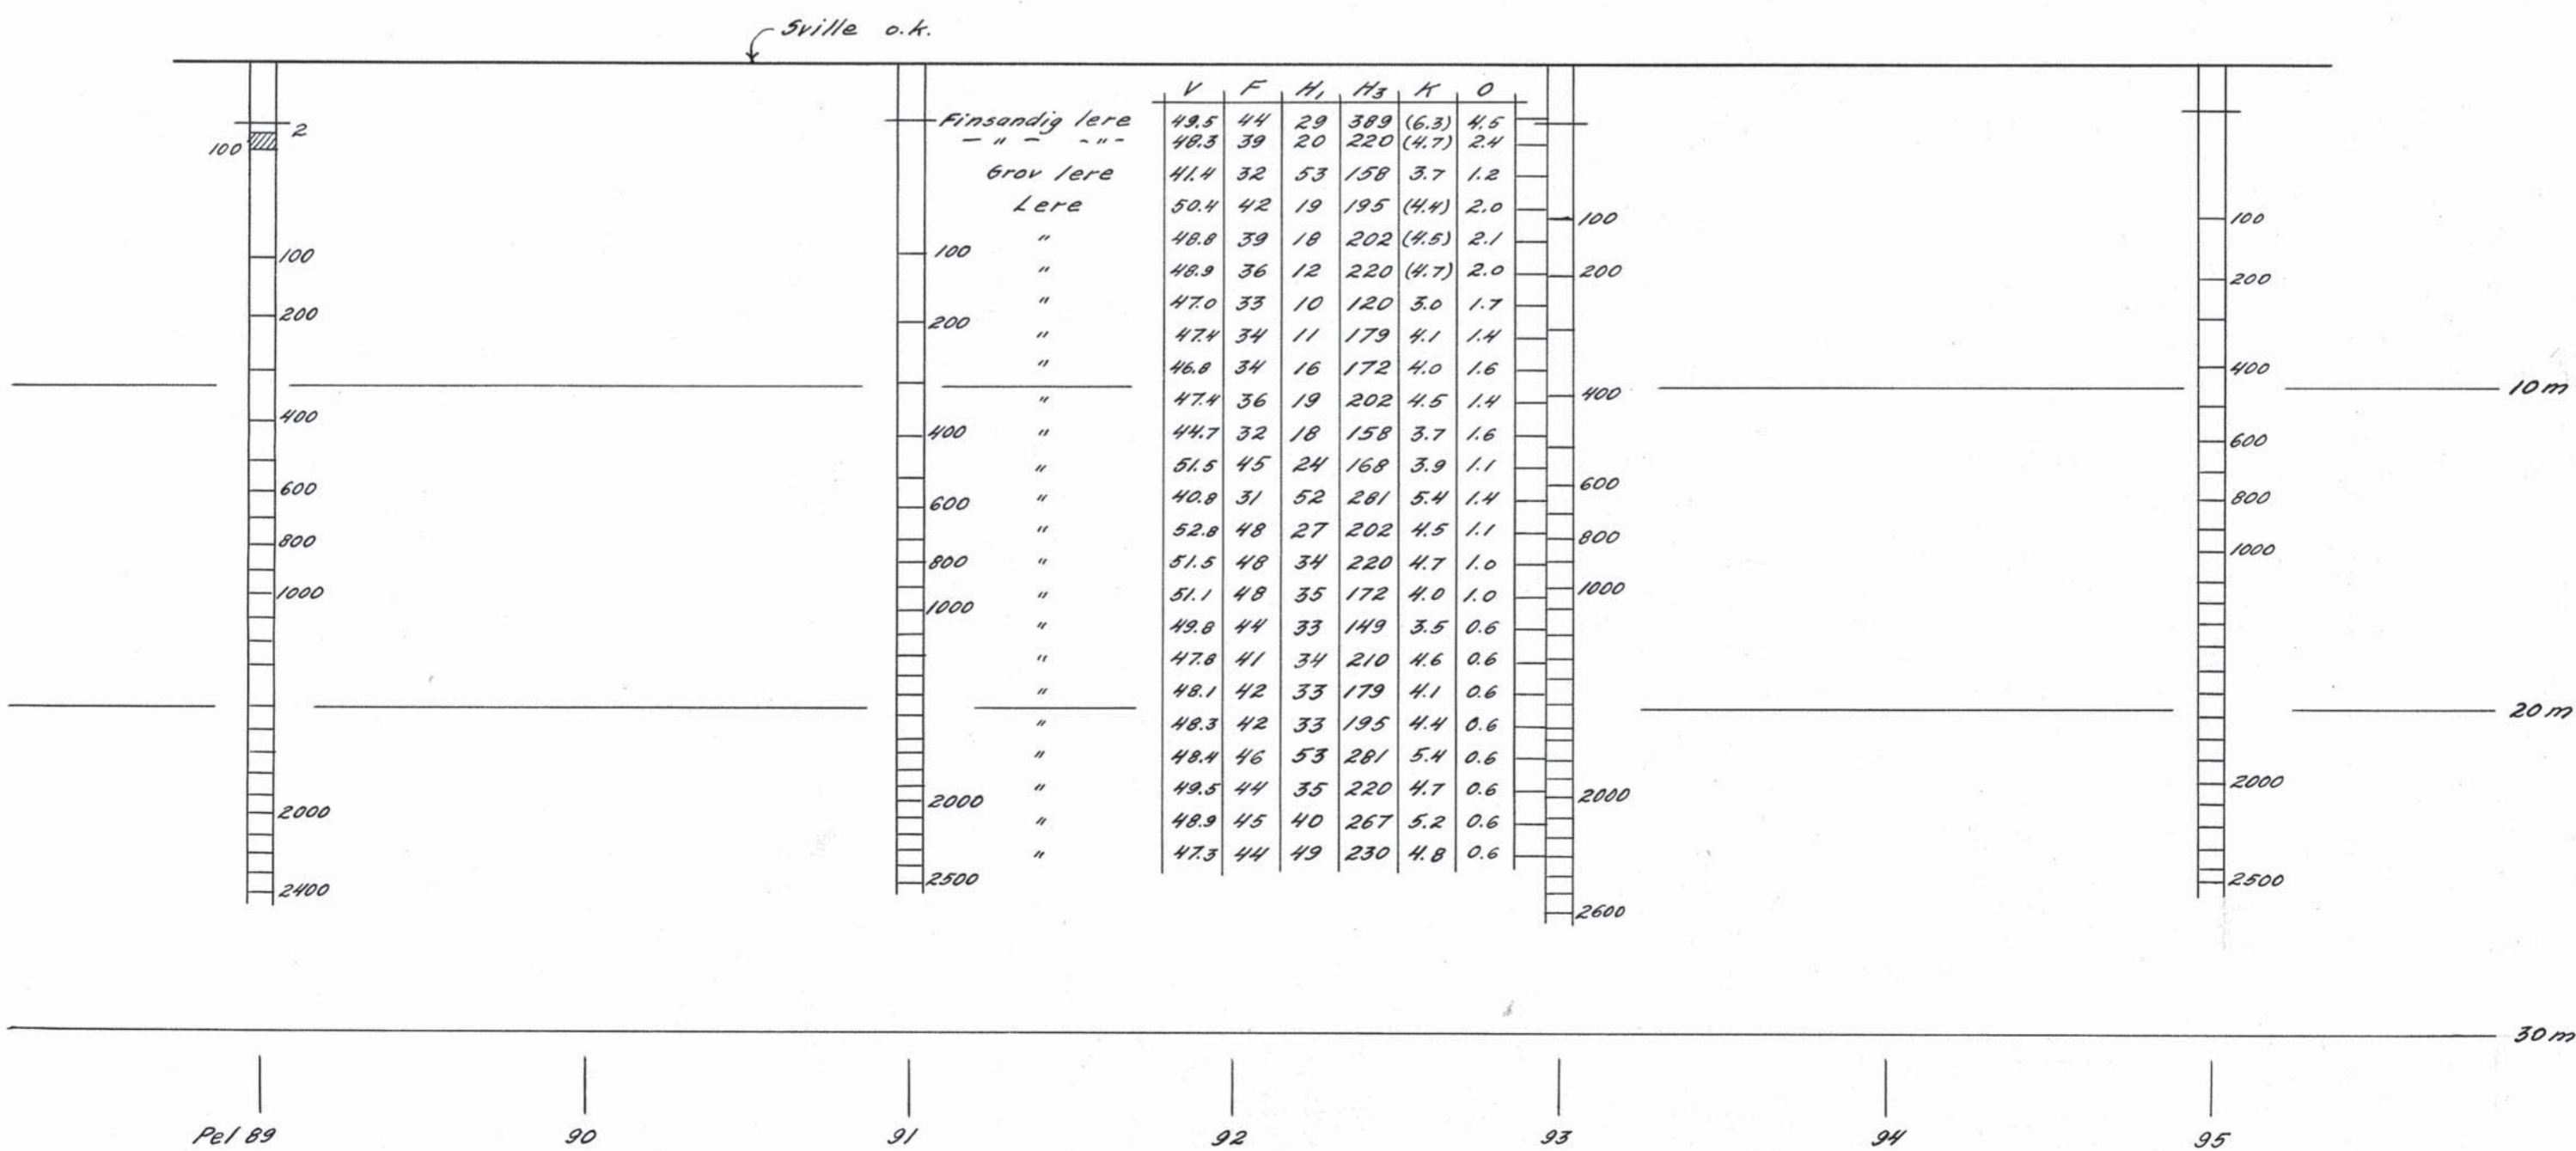
Profil langs fot av mur  
 M. 1:200

Der er boret 4 sonderborhuller langs muren som viser at grunnforholdene er temmelig ensartede. Øverst til 0.7 a 0.8 m.dyp består grunnen av utfylte masser - slagg, lere, sand og delvis litt sten. Den naturlige grunn er udelukkende lere. I pel 93 blev tatt op prøver til ca.25 m.dyp. Stort sett viser leren sig å være solid og kan betegnes som middels til meget fast med gjennemgående relativt høie H -verdier. Den er derfor gunstig å arbeide i, da den ikke vil vise tilbøielighet til flytning når der graves i den. Leren er grov og tildels finsandig øverst og inneholder organisk substans i avtagende mengder ovenfra og nedover. Særlig på de øverste ca. 12 m. er der rikeligere tilblanding av organisk substans. Vanngehalten er med enkelte undtagelser jevnt høie, nemlig 47 a 48 op til vel 50 volumprosent. Særlig på de øverste 10 m. hvor man i virkeligheten har en betydelig grovere lere enn på større dyp er vanngehaltenen unormalt høie i forhold til de fundne fastheter og dette skyldes den tilstedeværende organiske substans.

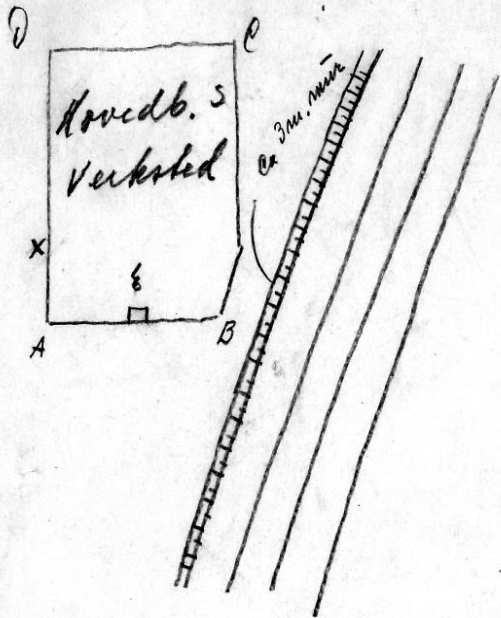
Hele verkstedet som er eldre  
 enn mur og sporangement  
 har sunket. Pålaget og skidde  
 ble rykket, etter at mur ble  
 oppført på streken omkr. A-B.  
 B har sunket ca 30 cm mer  
 enn C. (Water) Veggene  
 DA og CB holder ganske steikt  
 over mot muren <sup>og at de er i veggene.</sup> (op. av. legges  
 ca 3 m høiere enn her. ved  
 Verkst.) Dette er, med vort

kjennskap til terren på området ingen eendommelig bet  
 Det interessante er at grunnmurene (tormur) er  
 forskjøvet mot venstre, og dette er tydelig vis delvis  
 årsak til keldring av veggene. For 10 år siden  
 ble en jellaster støpt ved E. G grunnmuren  
 har her forskjøvet seg ca 5 cm i isolasjons-skikt  
 like over gulv, men har stått i ro de senere år.  
 Prøve tatt ved x fra en k. flate i en oppstekt  
 grøft. Lab. nr. 7094

Reparasjoner: Suka langs veggene B-B over vindu  
 Endel andre tross over byggen for å holde grunnmurene  
 på plass. Hjørne A mures om.
