R. 366 KLOSTERGATA 20 GRUNNUNDERSØKELSE OG STABILITET.

KLOSTERGATA 20

Stabilitetsberegninger

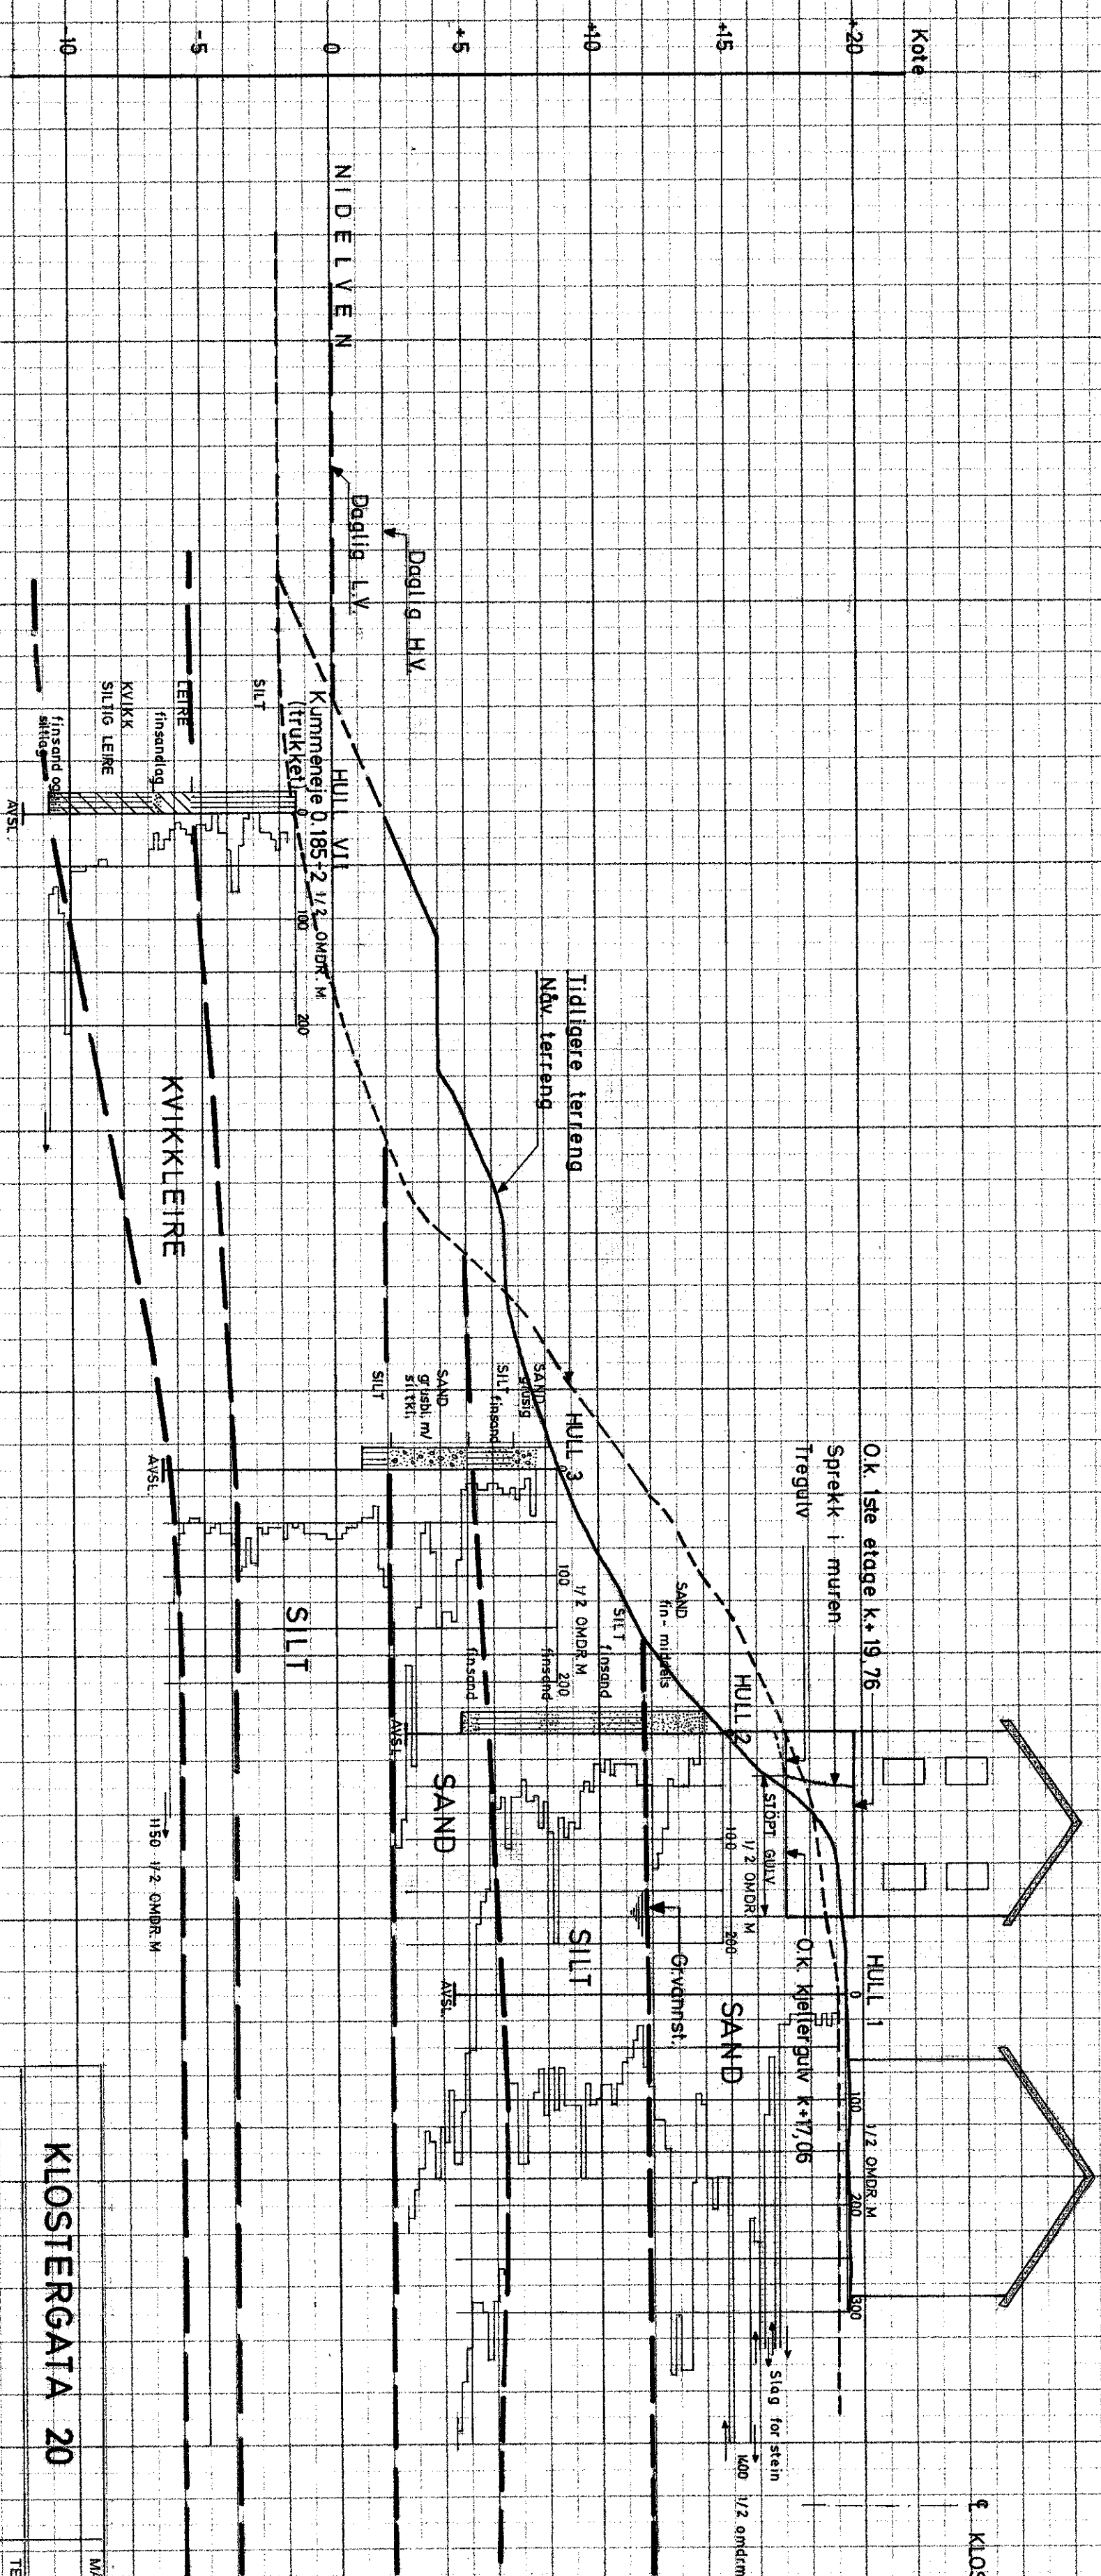
Profil m/ dreiebor- og prøvetakings-
resultater

Skråningen har en høydeforskjell på ca 20 m ned til elvenivå. Tidligere skråningshelning var ca 1 : 1,5, mens den øvre del av skredgropa står så steilt som 1:1.

Grunnen er påvist å bestå av utpreget lagdelt friksjonsmateriale med stort sett horisontal lagdeling.

- 0 - 8 m Sand, fin - middels
- 8 - 14" Silt, m/finsandlag
- 14- 17" Sand, grusblandet
- 17- 23" Silt
- 23- 26" Leire, evt. kvikkleire.

Grunnvann er ved hushjørnet påvist å stå omtrent i overgangen mellom det øverste sandlag og silten, dvs. ca 8 m under gårds plass. Denne antas å følge lagdelingen horisontalt ut i skråningen.

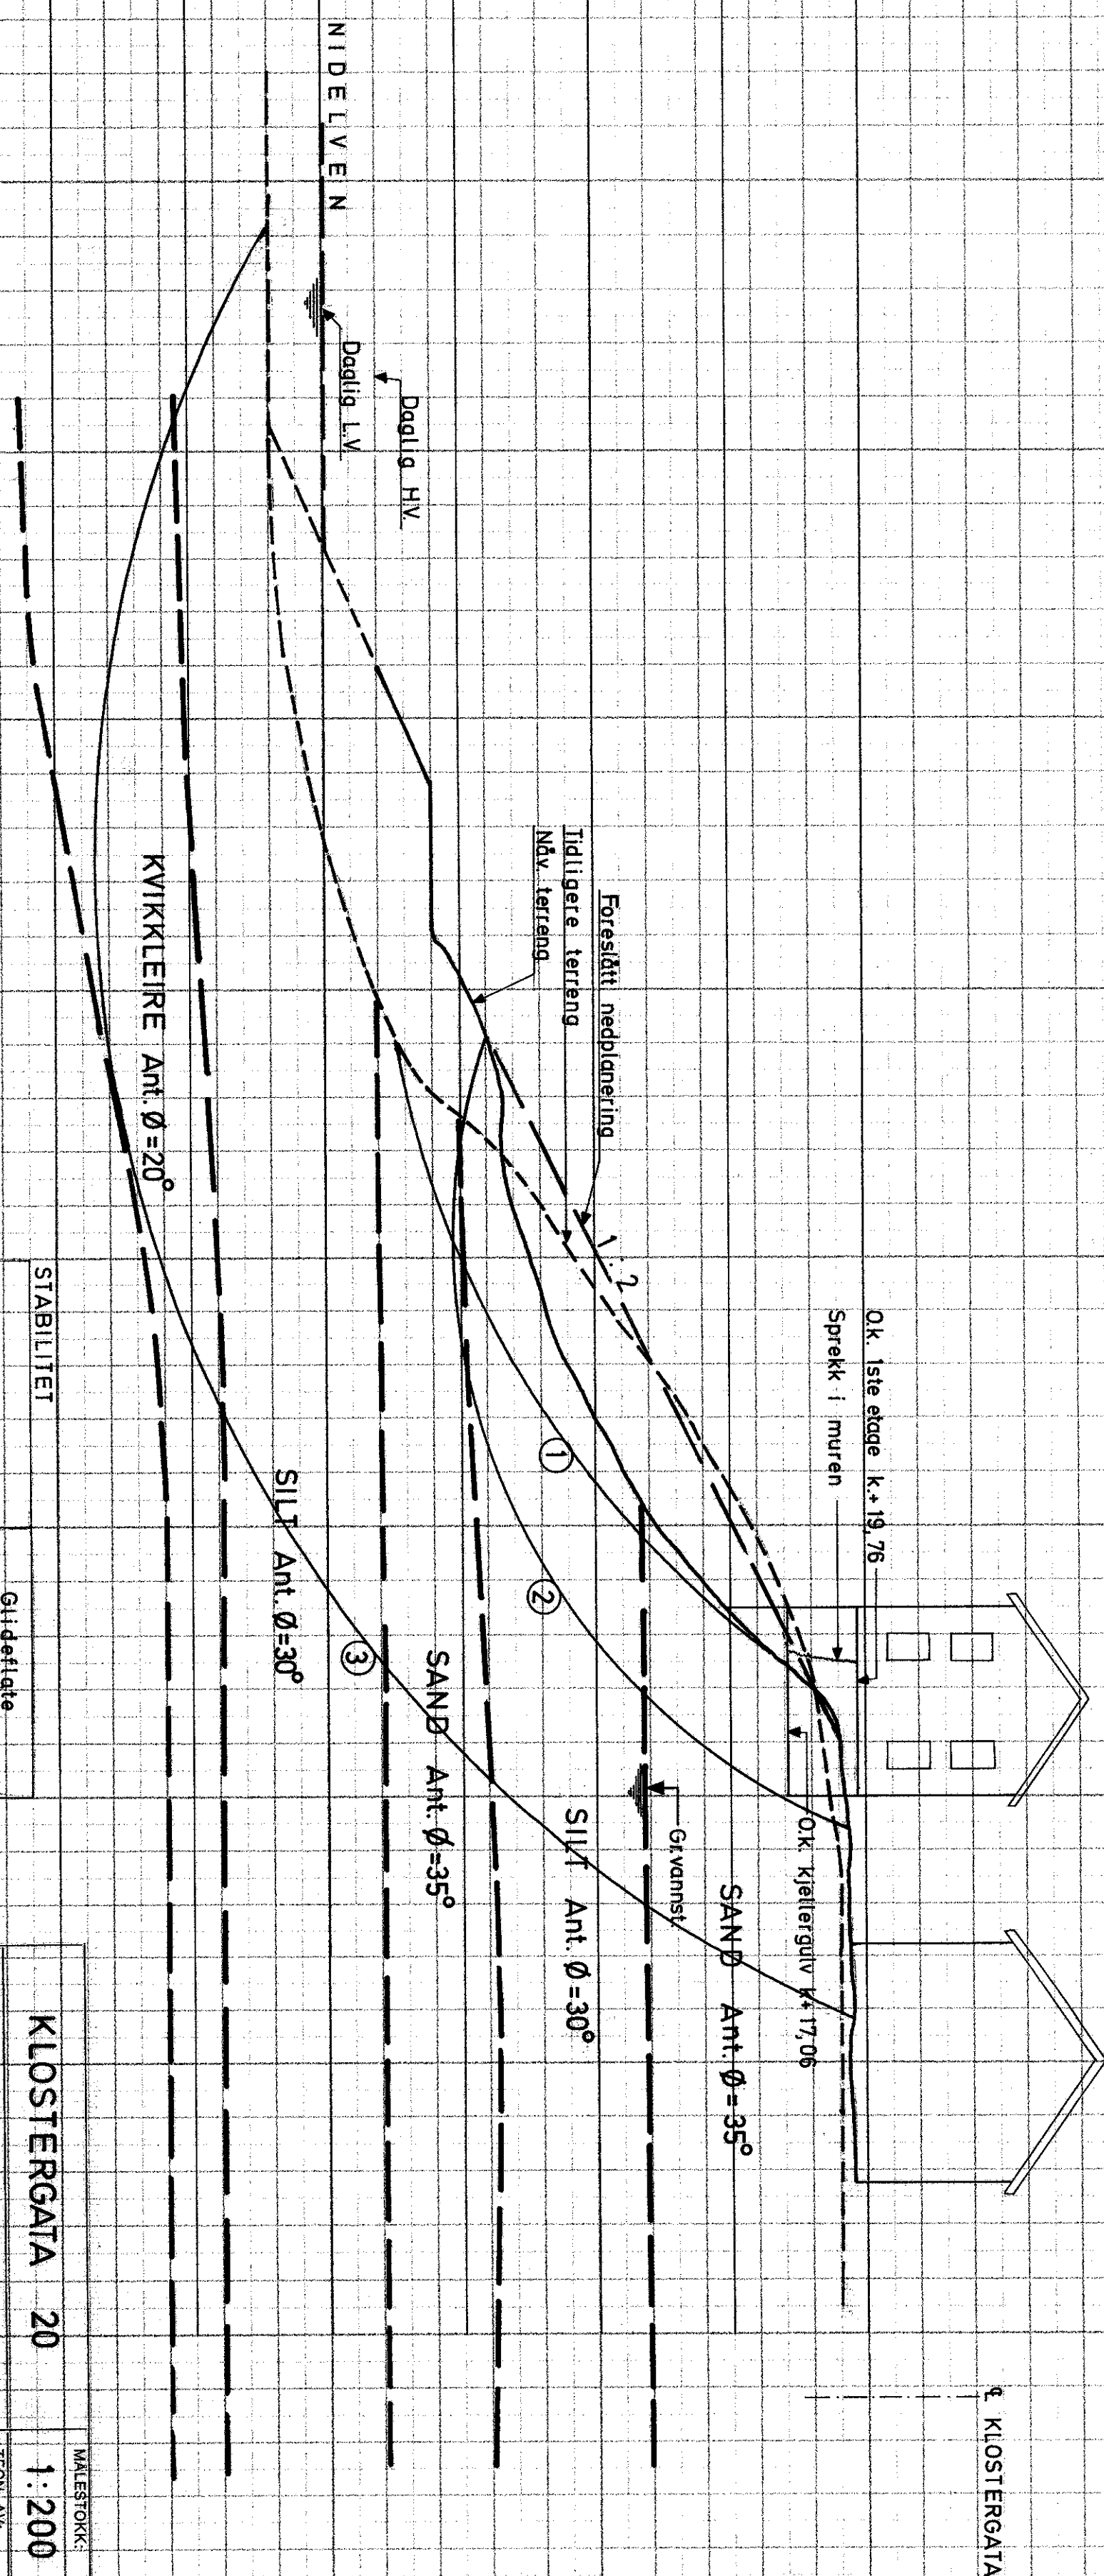
Ved etterberegning av den inntrufne utglidning (glideflate 3) er beregningsmessig sikkerhet funnet å være $F = 0,7$. At sikkerheten er beregnet så mye under 1,0, som den teoretisk skal være ved brudd, skyldes romvirkning og noe ugunstige jordartsantakelser.

Glideflate 2, som starter like bak det ytre av de 2 husene på Klostergt. 20, og munner ut ovenfor Elvepromenaden ga for terreng før utglidning sikkerhet $F = 0,95$ og for nåværende terreng med åpen skredgrop $F = 0,90$.

Glideflate 3, som er en dyptgående flate som skjærer ned i det dypere liggende kvikkleirelaget gir beregnet sikkerhet $F = 0,80$ før tidligere terreng, $F = 0,94$ for nåværende terreng.

Glideflater, beregningsforutsetninger og - resultater er vist i bilag 3.

Selv om de beregnede sikkerhetsfaktorer er for lave p.g.a. ugunstige beregningsforutsetninger, synes det som skråningens ytre lag ligger med lav sikkerhet særlig i sterke nedbørsperioder med stor grunnvannsutstrømning.

- a. Grunnmuren på et parti ved nordvestre hjørne bør rives ned og erstattes med ny, støpt grunnmur.
- b. Byggets drenering må kontrolleres og evt. settes i stand, takvannet settes ned i denne og føres betryggende ned skråningen.
- c. Skredgropa fylles opp til terrenhelning 1:2 fra Elvepromenaden (bilag 3). Det bør brukes filter-materiale (samfengt grus) nærmest den blottlagte glideflate, videre kan vilkårlige, men ikke for bløte fyllmasser brukes.
