R.846 TILLER RENTAVFALLSPASS

GRUNNUNDERSØKELSER
GEOTEKNISK VURDERING

GEOTEKNISK SEKSJON
PLANKONTORET TRONDHEIM KOMMUNE

Oppdragsgiver: RENHOLDSVERKET		Oppdrag v/: Rådgiv.ing. A.R.Reinertsen	
Oppdrag: R.846 TILLER RENTAVFALLSPASS OVERSIKT OVER GEOTEKNISKE FORHOLD.			
Sted, dato: TRONDHEIM 29.08.91			
UTM- referanse: NR 705 270		Sted: Tiller	
Emneord: glacifluviale avsetninger		marine avsetninger	
Feltarbeid utført: 1967 - 91		Antall tekstsider: 4	Antall bilag: 5
Sammendrag: <p>Renholdsverket vurderer å ta ibruk det nedlagte grustaket ved Tiller kirke til deponi for rent avfall. Denne rapporten sammenstiller de opplysninger en har om grunnforholdene i området.</p> <p>Det planlagte deponiet ligger i en breelvavsetning av sandmasser, med marine sediment (leire) under og på sidene. Grunnvannet ligger under bunnen i det gamle grustaket, men nivået varierer.</p> <p>Terrenget rundt det planlagte deponiet preges av mange tusen års rasvirksomhet. Fra det opprinnelige platået på kote 170 er det tatt ut masse til under kote 130. Det er nå deponert leire og torv i grustaket.</p> <p>Terrenget på nordsiden ligger på ca kote 100, mens det mot øst faller helt til elvas nivå på ca kote 72.</p> <p>

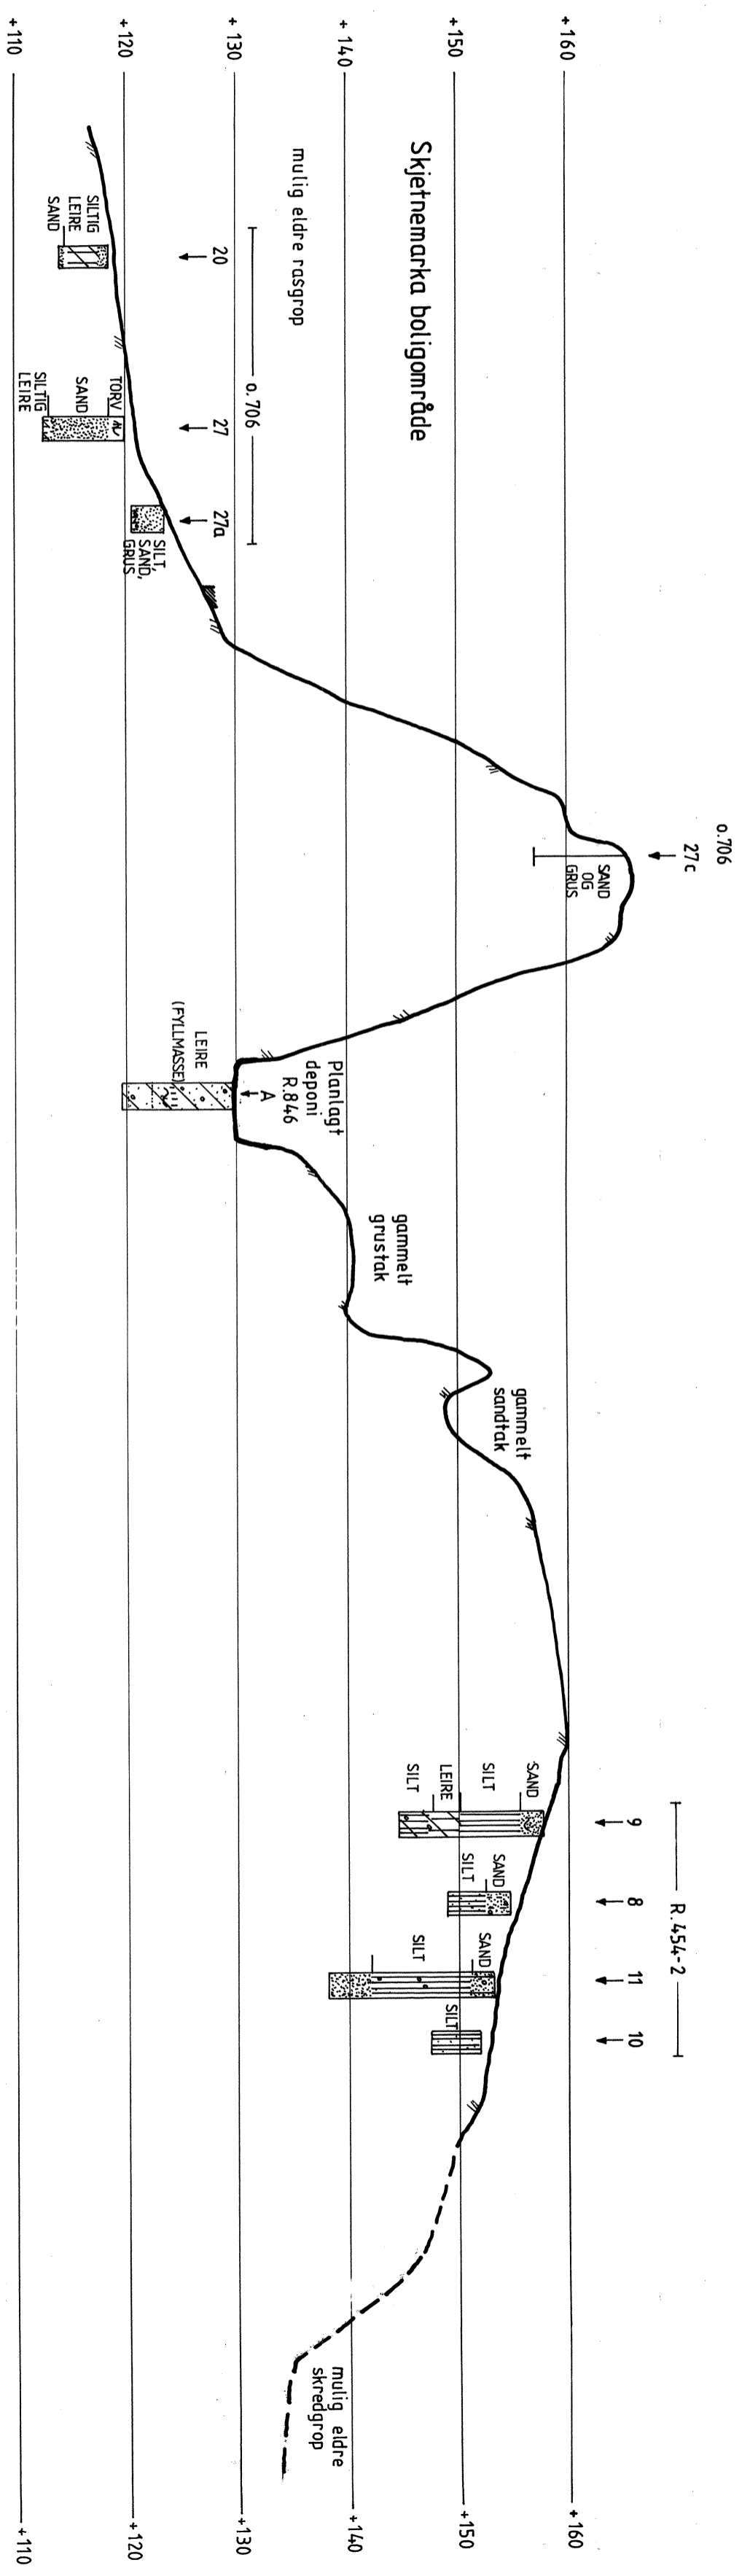
Profil A

Detaljer vedrørende grunnforholdene framgår av profilene i bilagene 2 - 5. Profilene er tegnet på grunnlag av kart i M=1:1000. Plasseringen fremgår av situasjonskartet i bilag 1.

Vi antar at en har friksjonsmasser til minst 15 meter under bunnen i sandtaket. Denne formasjonen er dannet før de marine avsetningene ble sedimentert. Sanden antas ligge i ca rasvinkel nordover og sørover. Østover hadde en opprinnelig en jevn høy friksjonsmasse rygg, men her er formasjonen gjennomgravd av Nidelva. Skråningene nordover og sørover er noe overlappet av marine sediment, men rasvirksomhet har ført til noe lagdeling i de øverste meter.
