Oslo, den 22.09.1981.

Dok.nr: UB.101476-000 Rev:.....

UTGLIDNINGER I JERNBANESKRÅNING  
NORDLANDSBANEN KM 417,7  
GK. 4192,1-3

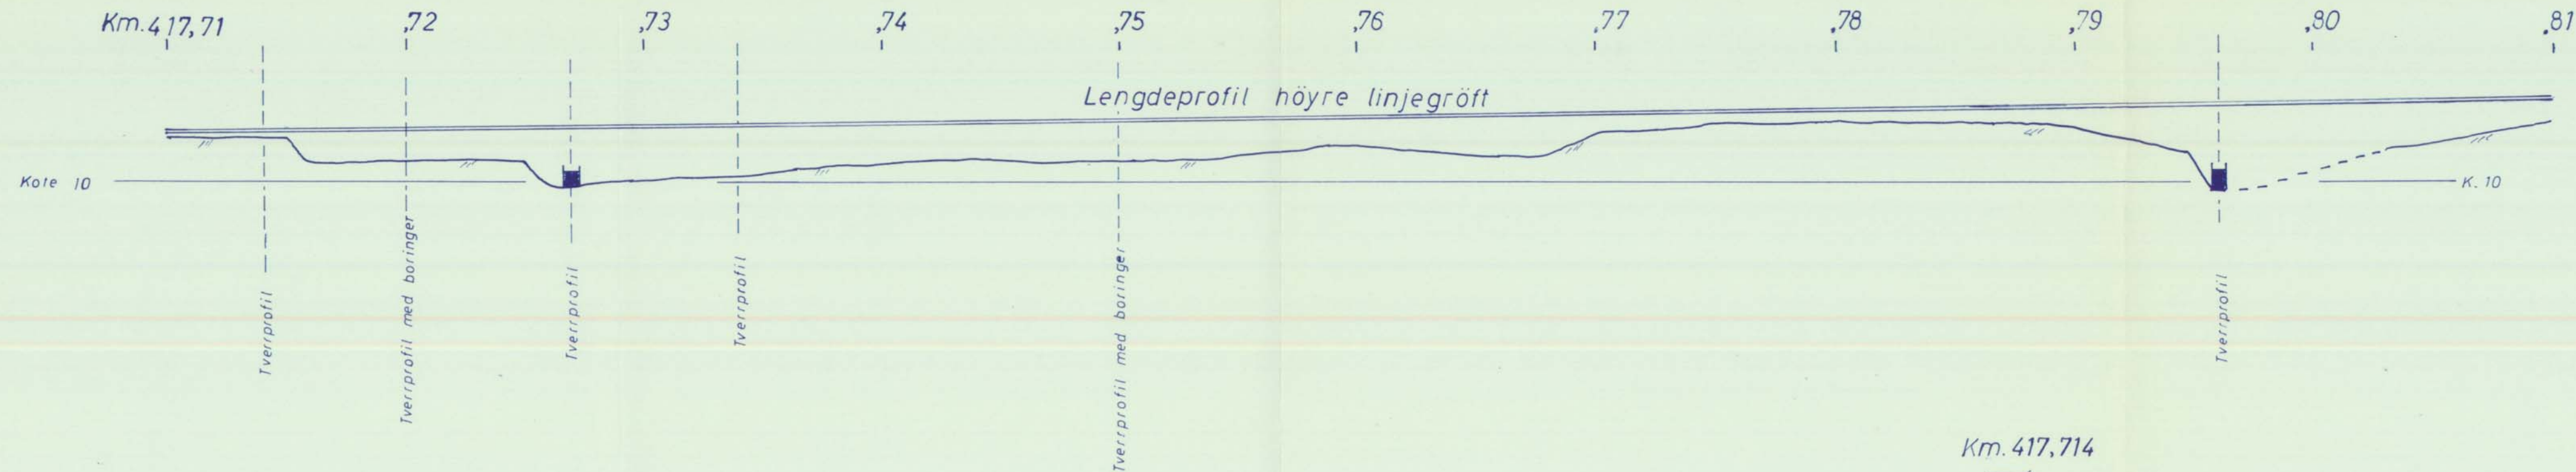
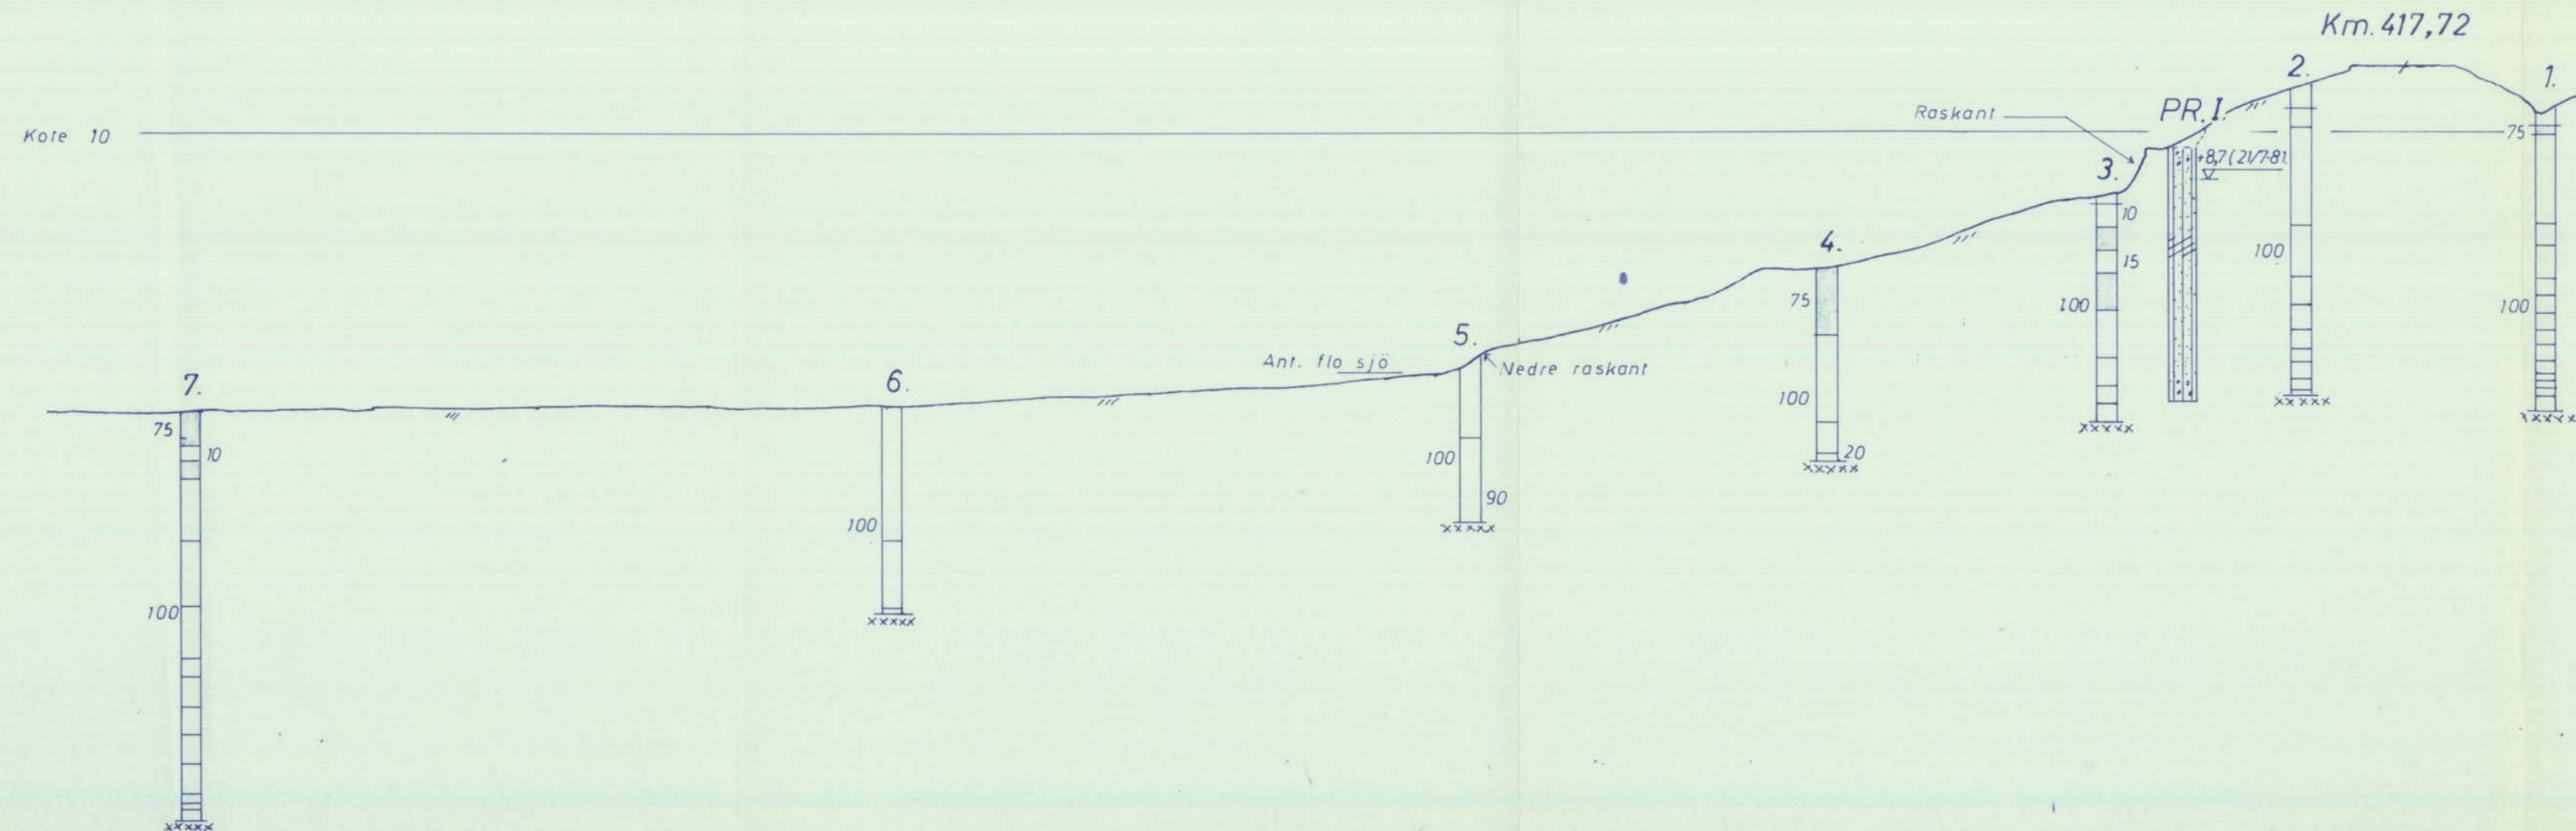
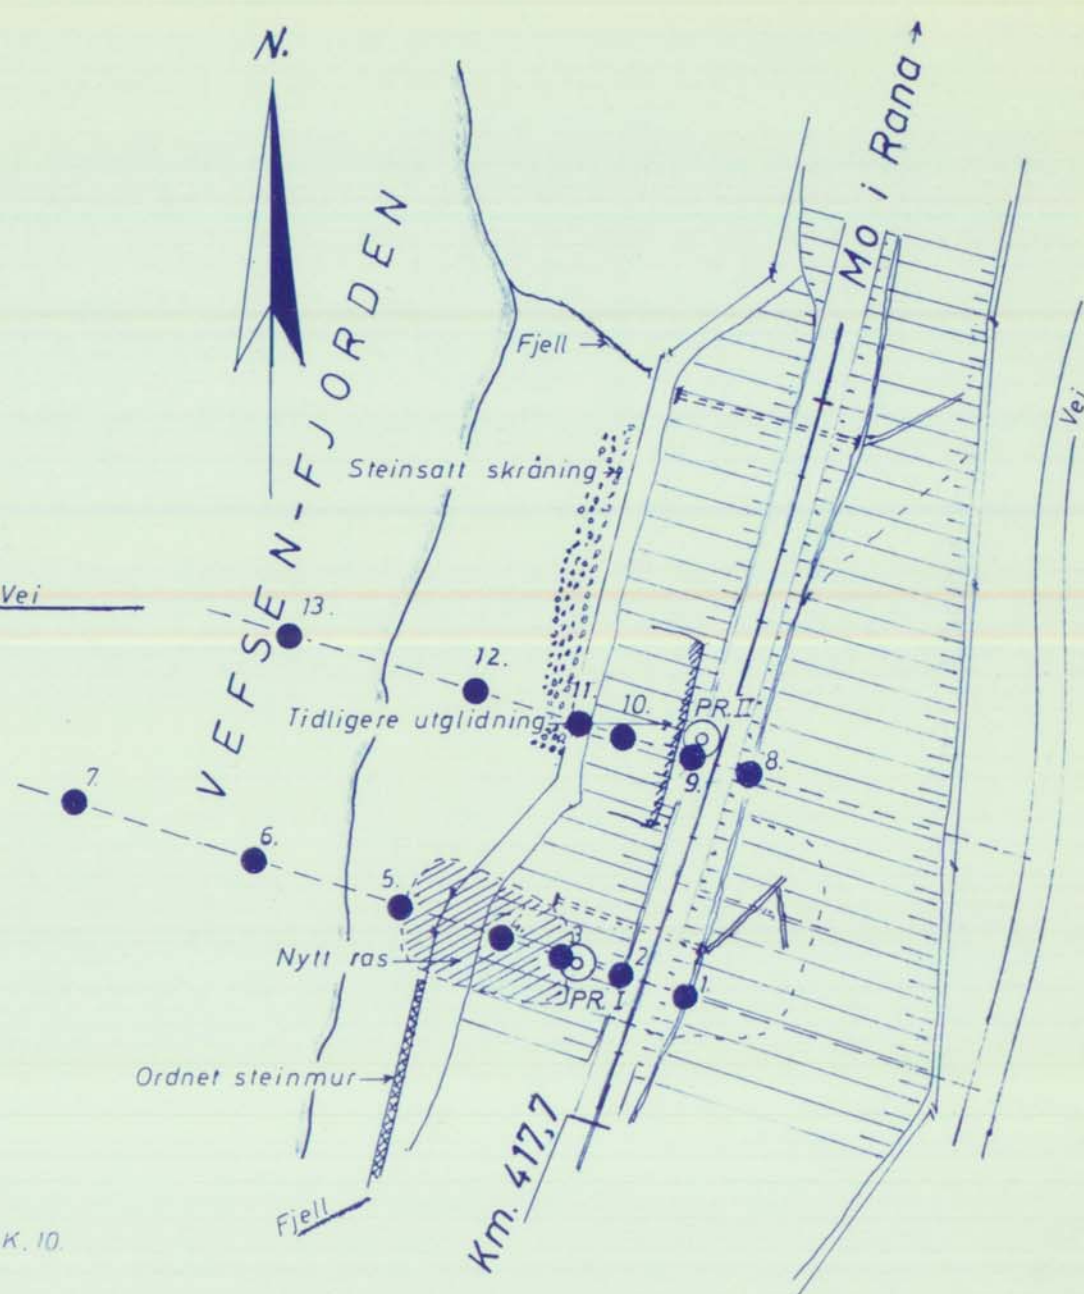
| Situasjonsplan,<br>lengdeprofil og<br>børingsprofiler. | Sak.nr.<br>Gk. 4192 | Tegn.nr.<br>1 |

Boringsprofilet på vedlagte tegn. nr. 1 viser terrengskråningen etter utglidningen. Øvre raskant stod i opptil 3 m høy vegg i en avstand av 8 - 10 m fra spormidt. Nedover i skråningen ligger mer eller mindre omrørte masser helt ned til strandkanten.

Grunnboringene bekrefter at det er løs grunn i skråningens topplag. Av prøver som er tatt opp kan man konstatere at grunnen hovedsakelig består av silt og finsand, men det er også påtruffet et leirlag av middels fasthet i 3 - 4 m dybde.

Typisk for finkornige jordarter i silt/finsandfraksjonen er som kjent at de lett blir ustabile når de utsettes for vanntrykk, samtidig som de er lett eroderbare. I dette tilfelle kan den utløsende årsak til glidningen være at stort vanntrykk i nedbørsperioder bygger seg opp under det tette leirlaget og

til sist fører til utbrudd nær foten av skråningen, eller man kan også tenke seg at toppmassene over leirlaget blir tunge og overmettet av overflatevann og ukontrollert vann gjennom jernbanefyllingen. En viktig detalj i dette bilde kan være at stikkrenna på stedet, som er forlenget noe, munner ut langt oppe i skråningen, og<sup>er</sup> muligens heller ikke helt i orden.

Ovennevnte forslag til utbedring er i prinsipp vist på tverrprofilen (km 417,72) på vedlagte tegning nr. 3. Linje-grøftens lengdeprofil er vist på tegn. nr. 1.

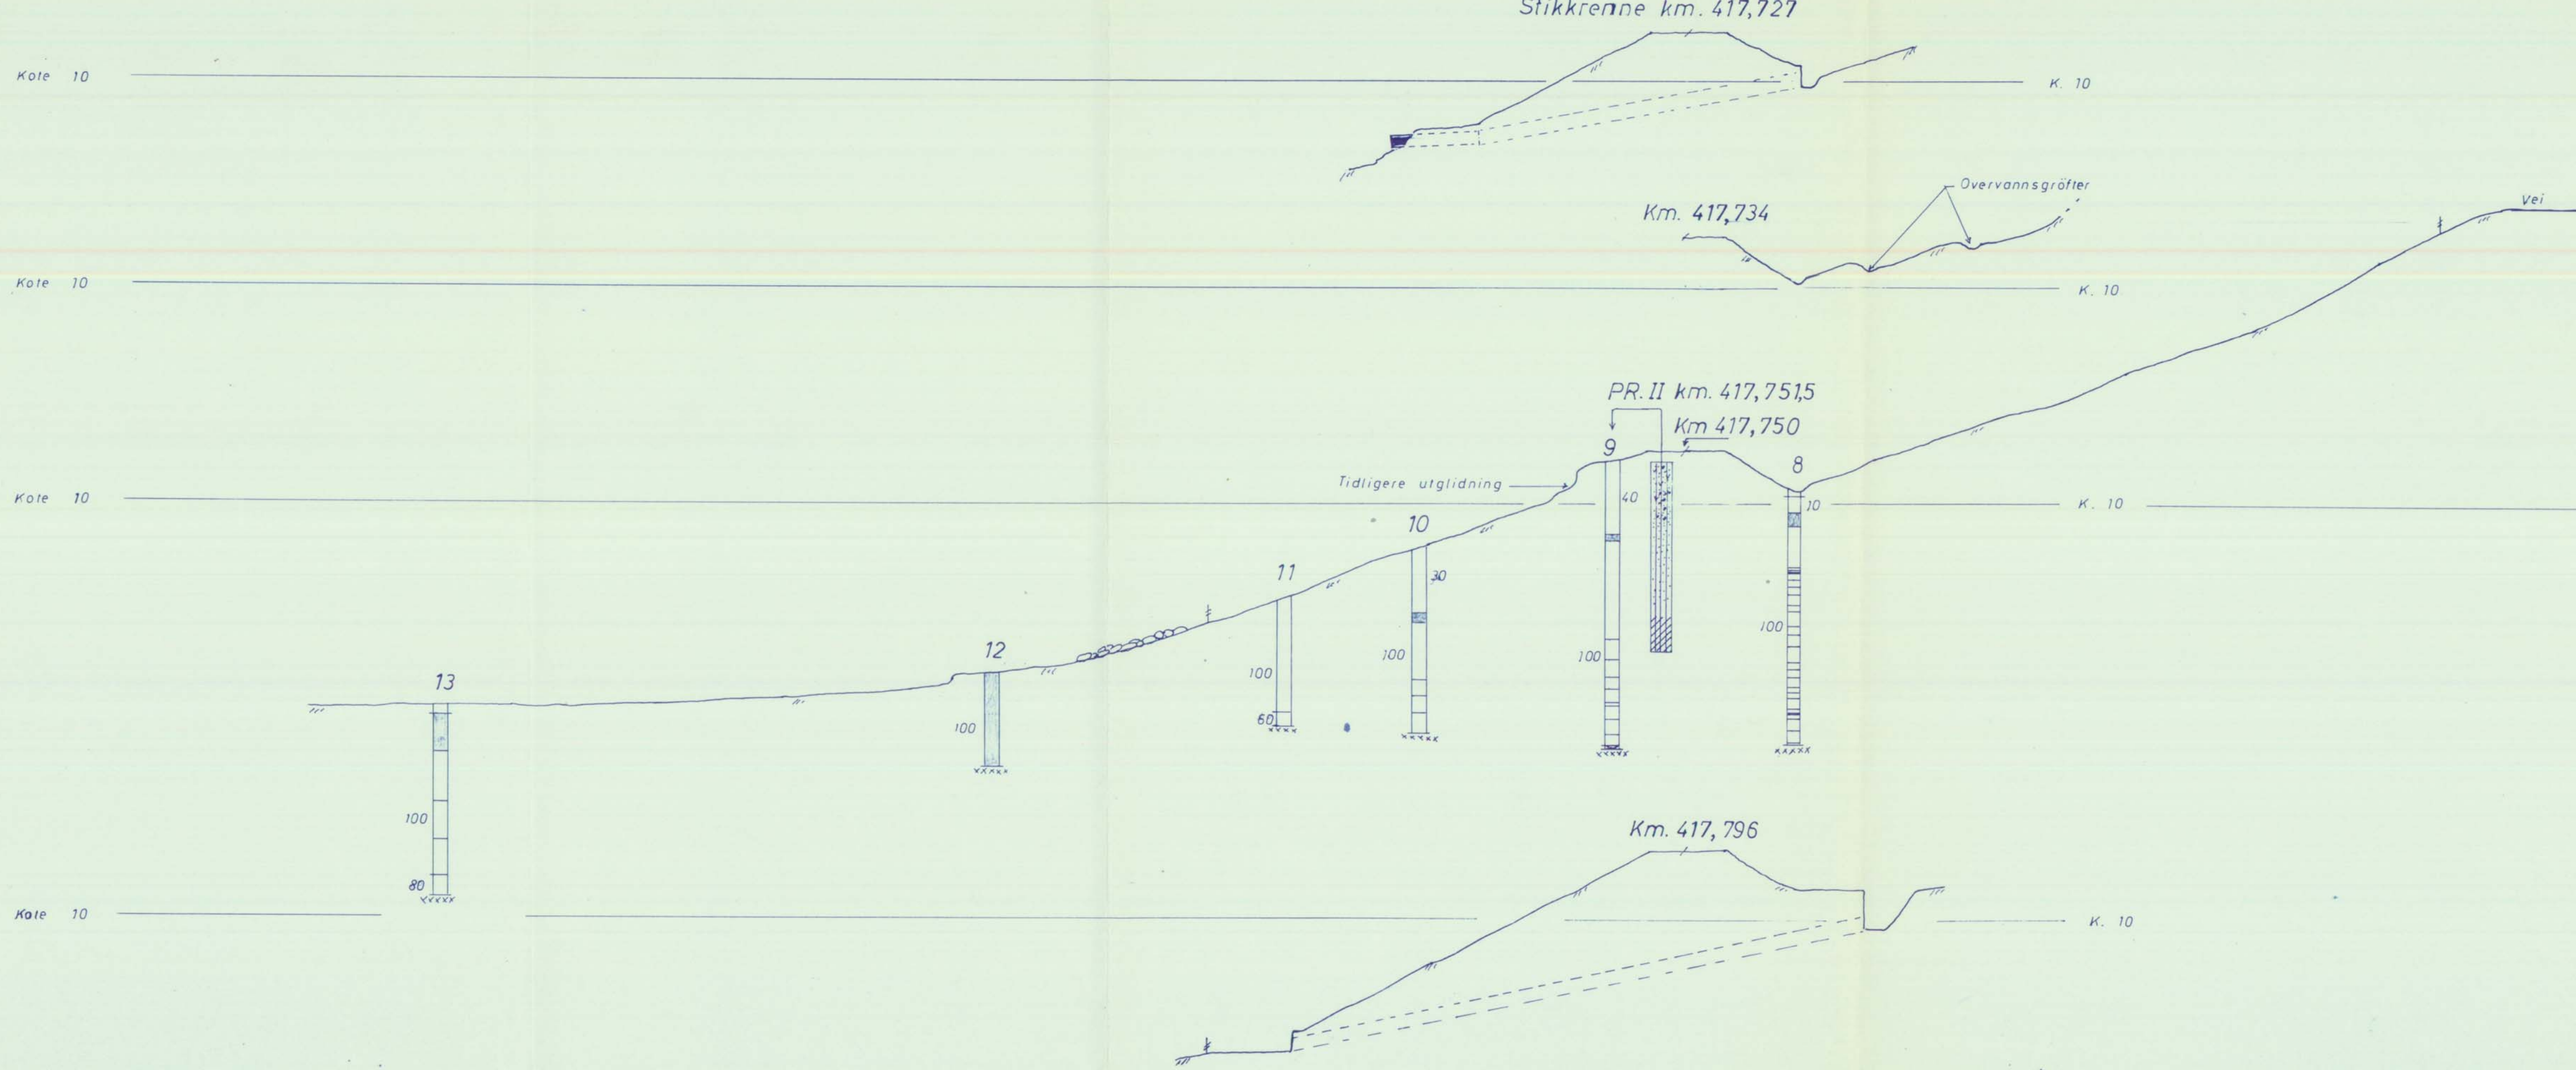
| Boringsprofiler | Sak nr. | Tegn.nr. |

Denne utglidning er av noe tidligere dato enn den først omtalte. Boringsprofilen sentralt i området viser omtrent samme forhold. Det er en markert raskant ca. 5 m utenfor spormidt, men boringene gir ingen indikasjon på hvor dypt glidningen har gått. Det er sannsynlig her mer tale om en overflatesignering enn et dyperegående grunnbrudd. Den utløsende årsak er antakelig også her vann som står og trykker i terrengskråningen, muligens kan ekstra vannoverskudd under teleløsningen ha vært utslagsgivende.

Grunnen består også her av finkornige jordarter, dog er det påvist noe innhold av grus. Leire er påtruffet under 6 m dybde. Denne er av middels fasthet. Terrengskråningen gir ellers generelt inntrykk av å være vannsyk og oppbløtt.
