Refneveien 33, Halden.

Beskrivelse av hendelsesforløp,  
grunnundersøkelser og  
sikringsarbeider.

20111033-00-1-R  
10. mai 2012

Prosjekt: Skred i Refneveien 33, Halden.  
Dokumentnr.: 20111033-00-1-R  
Dokumenttittel: Beskrivelse av hendelsesforløp, grunnundersøkelser og sikringsarbeider.  
Dato: 10. mai 2012

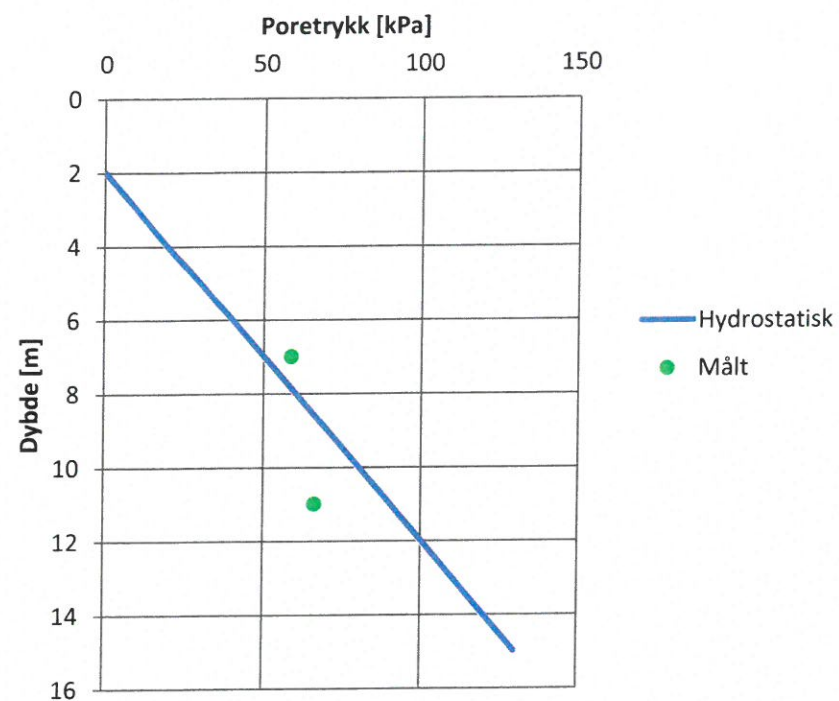
Figur 4.1: Målt poretrykk og antatt hydrostatisk fordeling

Figur 4.1 viser målt poretrykk relativt til hydrostatisk vanntrykk fra 2 m under terreng. Måler i 7 m dybde viser trykk noe over hydrostatisk fordeling, mens måler i 11 m dybde viser vesentlig lavere trykk enn hydrostatisk fordeling.

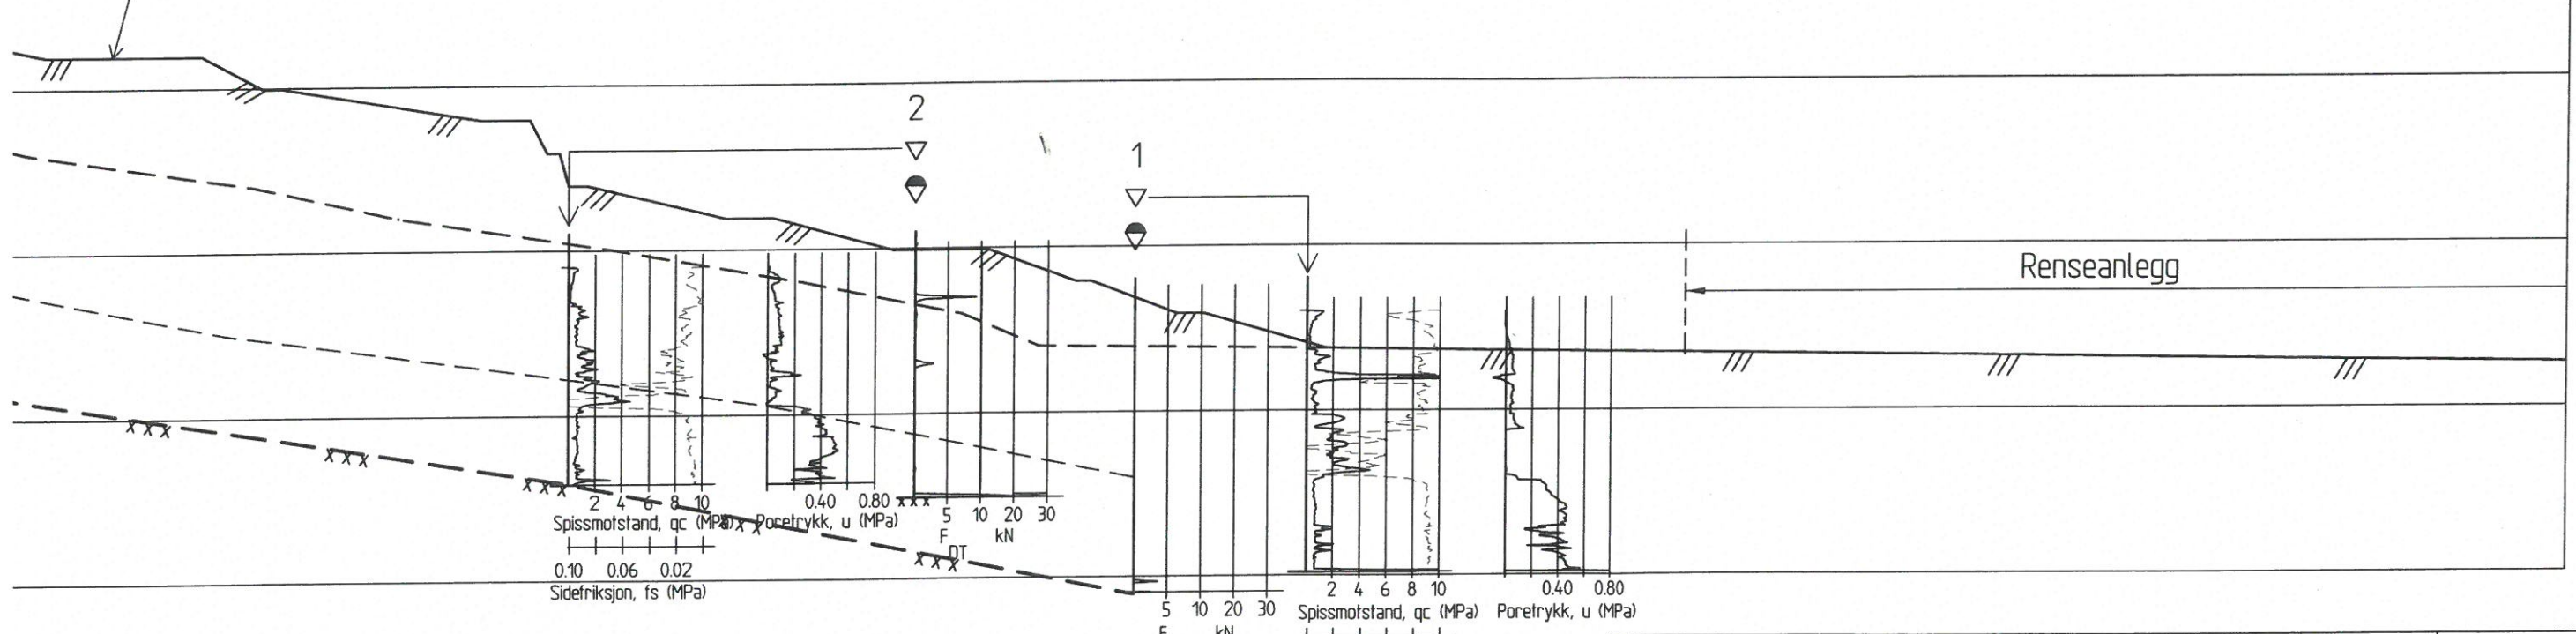
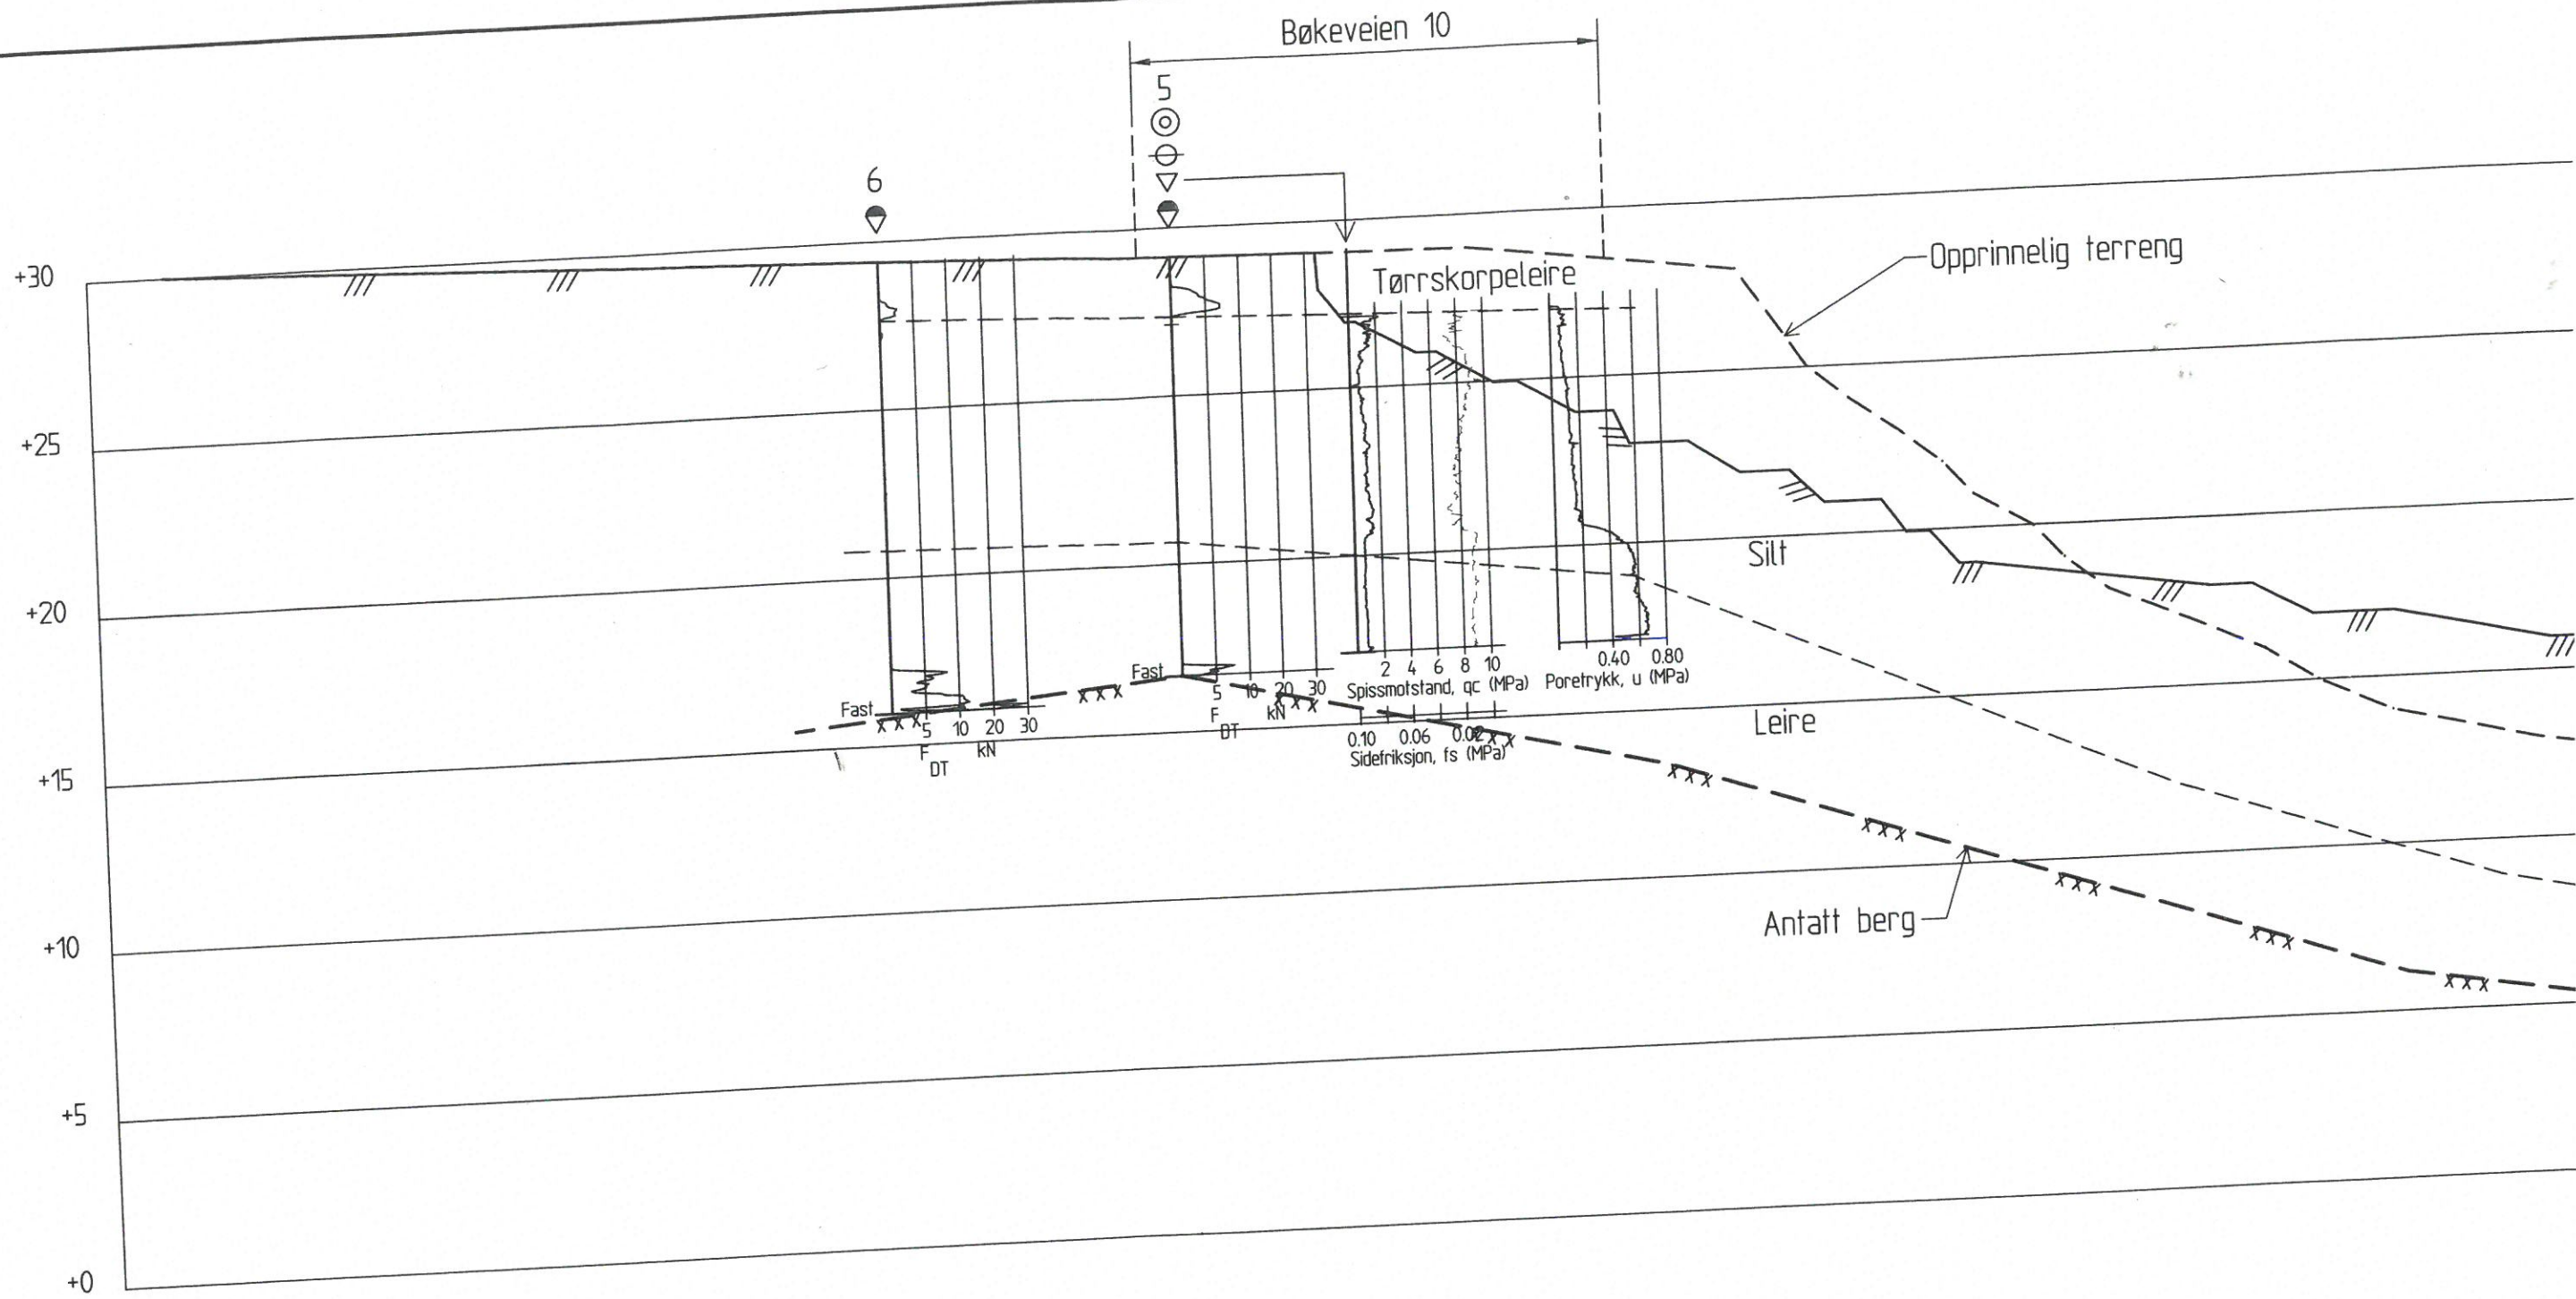
Profil A-A  
1:200

Tegning 100 viser profil A – A med opprinnelig terreng før skred samt terreng innmålt ved LIDAR-scanning. Ved innmålingen var imidlertid sikringsarbeidene delvis utført, slik at det opptegnede terrenget avviker noe fra situasjonen etter skred og fra endelig terreng etter fullførte sikringsarbeider.

Undersøkelsene viser at løsmassene i bakkant av skredgropa består av ca. 8 m silt og 4-6 m leire over grus og derunder fjell. Silt-/leirlagene har sensitivitet på mellom 7 og 14 og er således definert som middels sensitive masser. Grunnforholdene fremgår av profil A-A gjennom skredområdet, se tegning 100.

Terreng ved LIDAR-scanning 2012-01-24. Sikringsarbeider under utførelse.

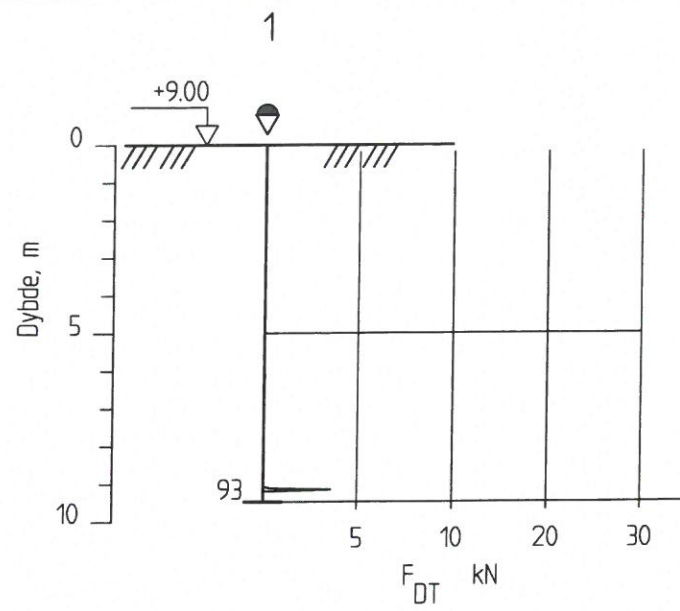
| Refneveien 33, Halden | Rapport nr.<br>20111033 | Figur nr.<br>A1 |

NB: En feil på kraftmåler har gjort at lav motstand ikke har blitt registrert korrekt.

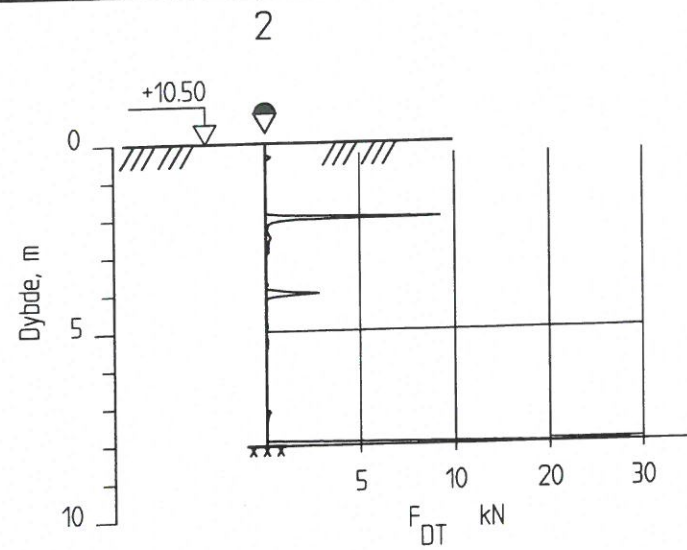
| Refneveien 33, Halden | Rapport nr.<br>20111033 | Figur nr.<br>A2 |

NB: En feil på kraftmåler har gjort at lav motstand ikke har blitt registrert korrekt.

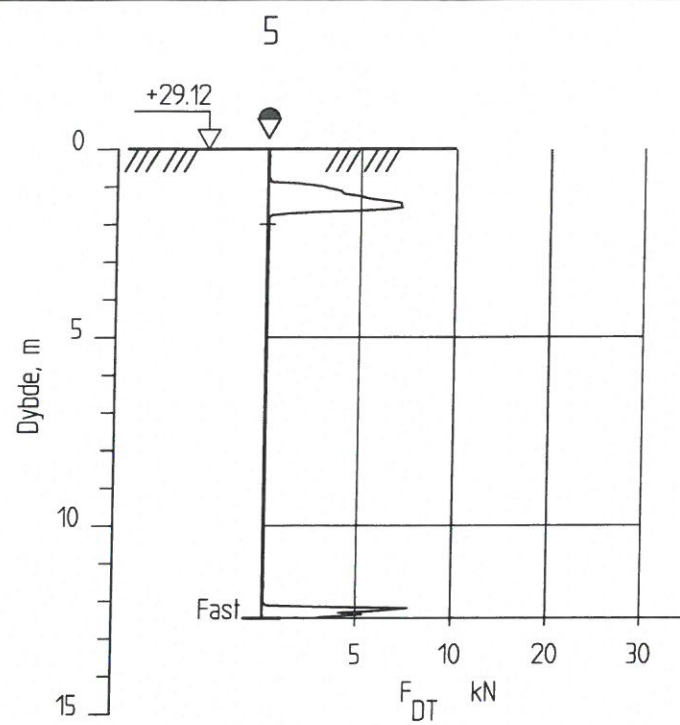
| Rapport nr.<br>20111033 | Figur nr.<br>A3 |

NB: En feil på kraftmåler har gjort at lav motstand ikke har blitt registrert korrekt.

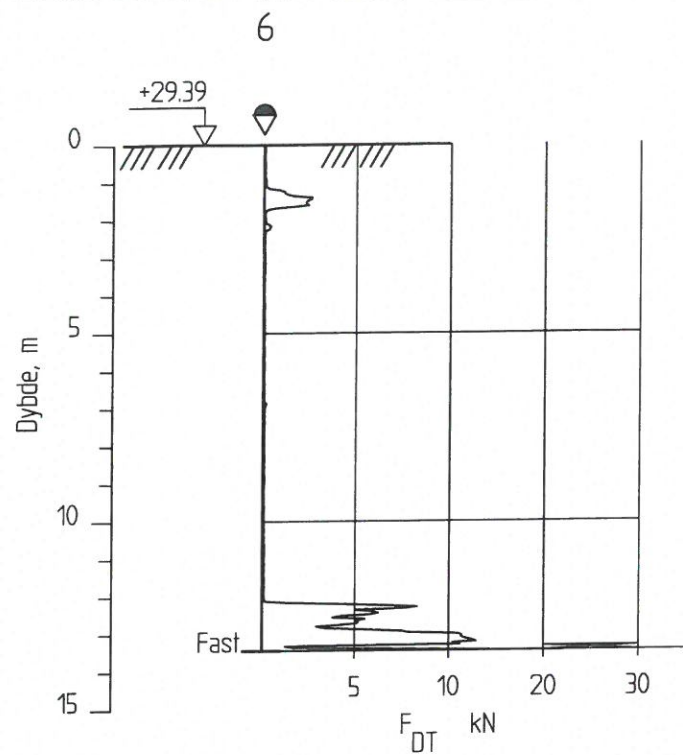
| Refneveien 33, Halden | | Rapport nr.<br>20111033 | Figur nr.<br>A4 |

NB: En feil på kraftmåler har gjort at lav motstand ikke har blitt registrert korrekt.

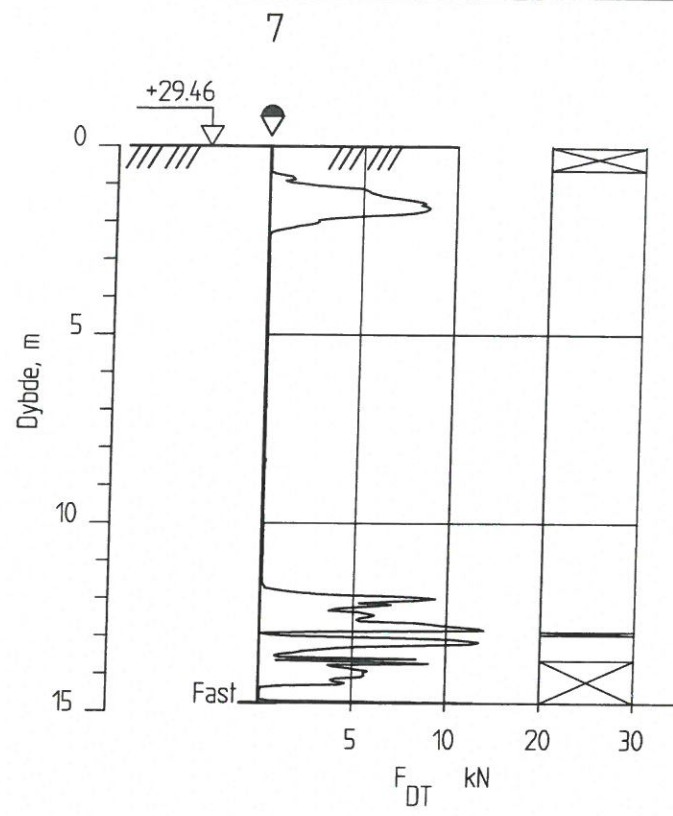
Figur nr.  
A5

NB: En feil på kraftmåler har gjort at lav motstand ikke har blitt registrert korrekt.

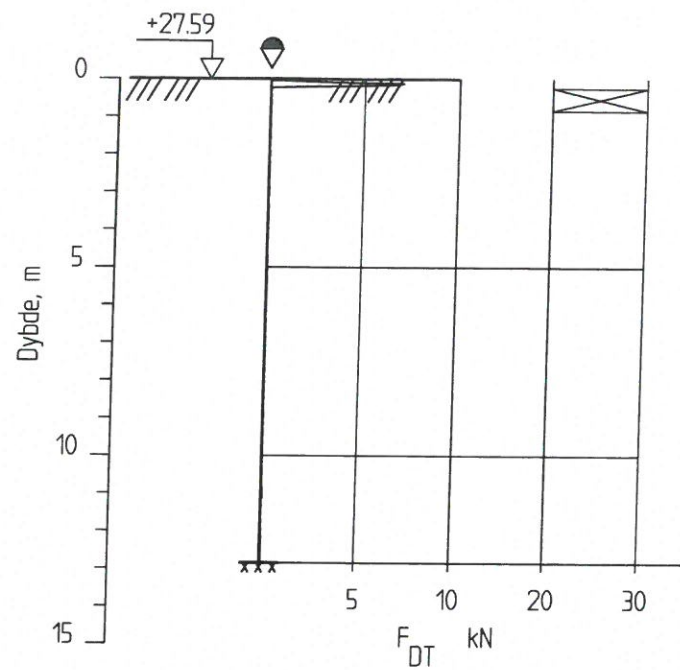
Figur nr.  
A7

NB: En feil på kraftmåler har gjort at lav motstand ikke har blitt registrert korrekt.

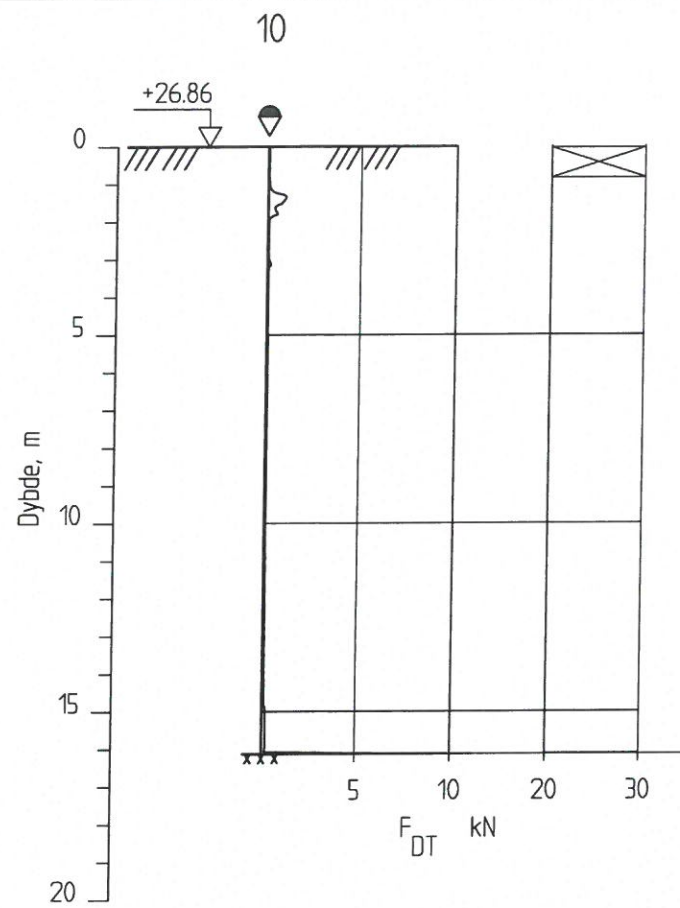
Figur nr.  
A8

NB: En feil på kraftmåler har gjort at lav motstand ikke har blitt registrert korrekt.

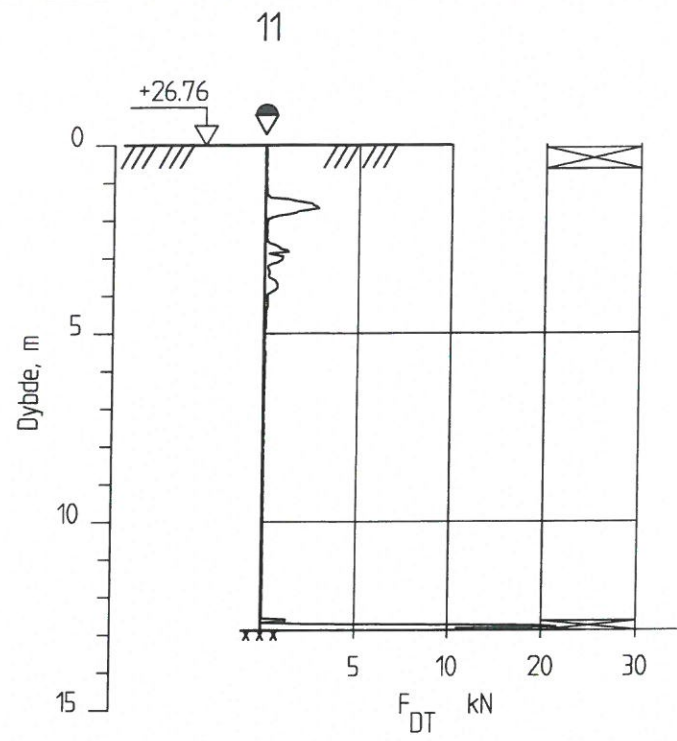
Figur nr.  
A9

NB: En feil på kraftmåler har gjort at lav motstand ikke har blitt registrert korrekt.
