R 342-1B HEIMDALSBYEN, Ringveg Nord  
Stabilitet ledningsgrøfter pr.nr. 0 - 800

GEOTEKNISK SEKSJON  
TRONDHEIM KOMMUNE

R 342-1B HEIMDALSBYEN RINGVEG NORD  
Stabilitet av ledningsgrøfter pr.nr. 0 - 800

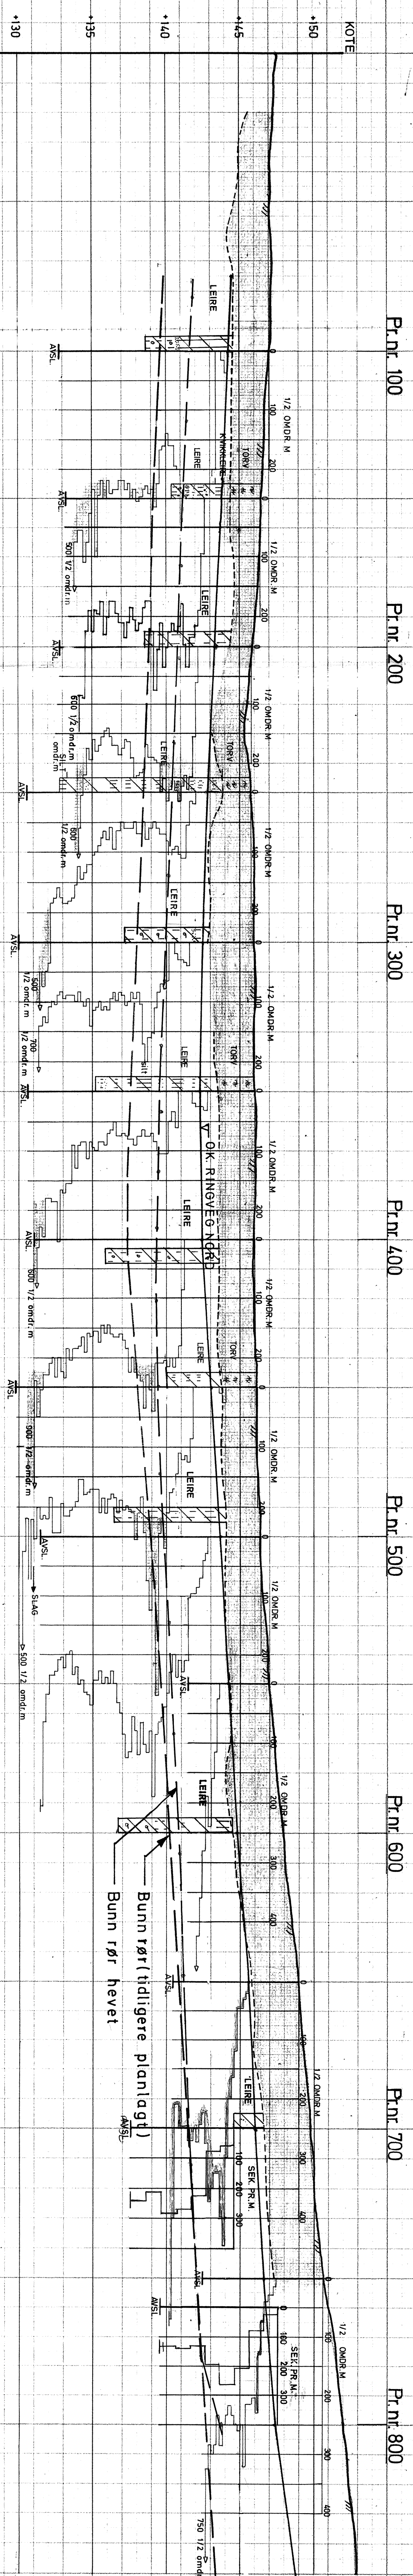
HEIMDALSBYEN, Ringvei nord	MALESTOKK:
LM 1:1000	
TEGN. AV: K.I.	
DATO: 3/5-74	
KONTR.:	
PROFIL 1	
TRONDHEIM KOMMUNE	
	RAPP. NR.: 3/2-1 B
	BILAG: 2

Lengdeprofil m/ dreiebor-, prøvelokings- og torvdybderesultater

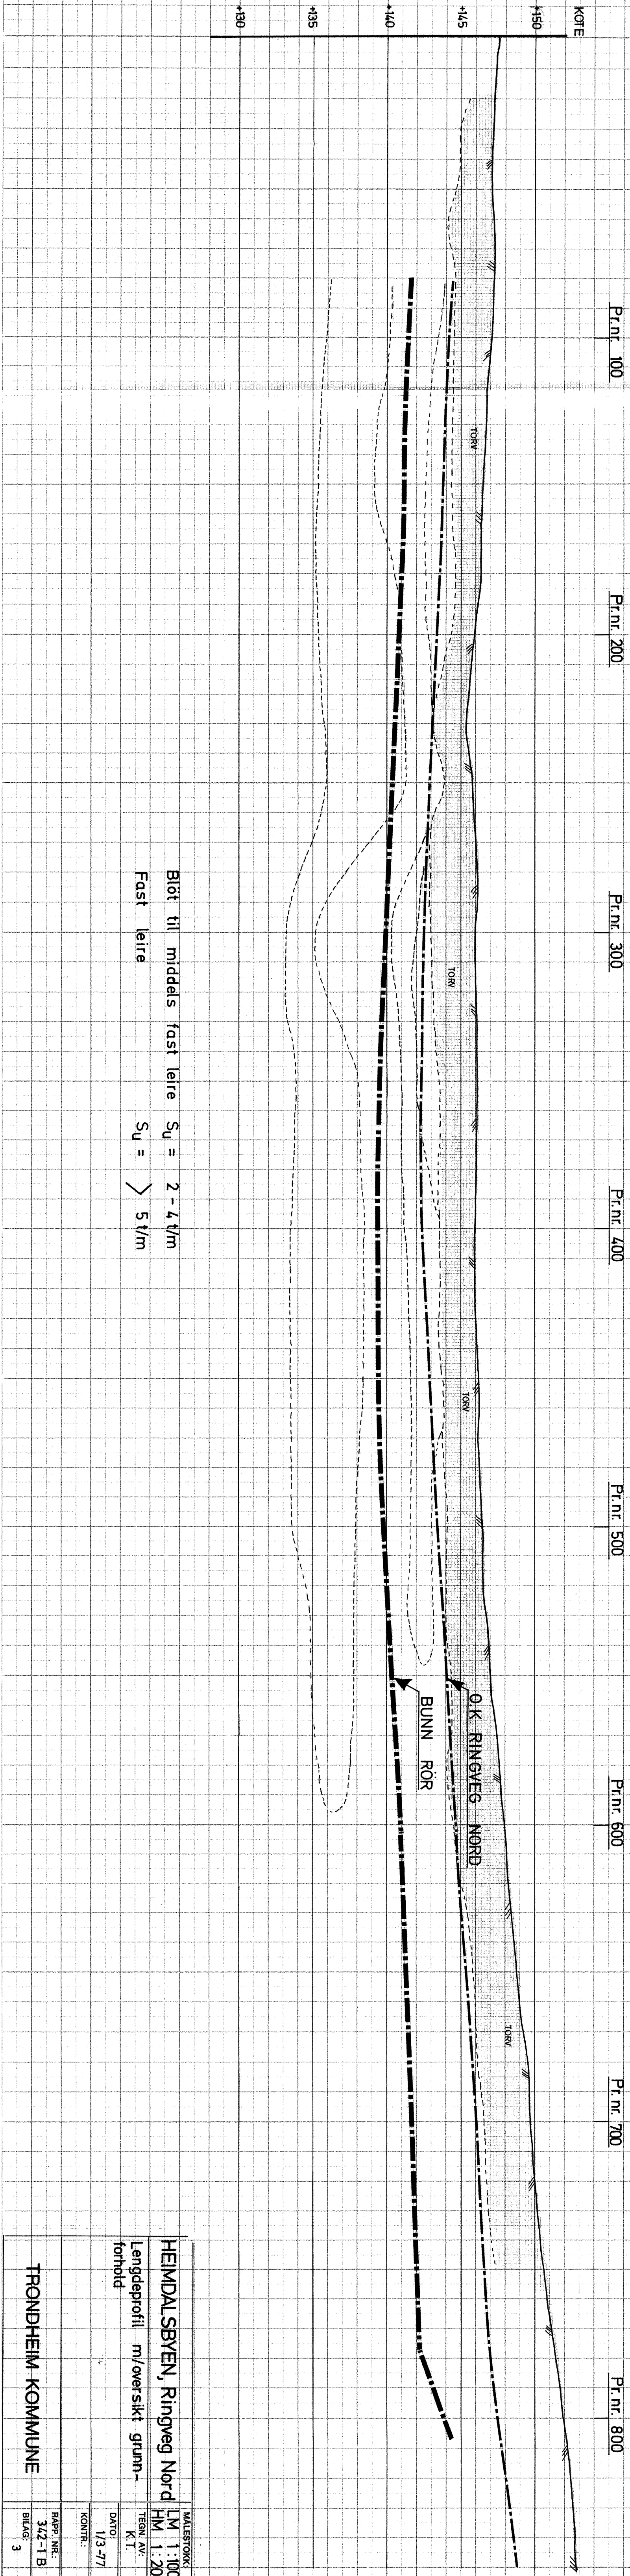
HEIMDALSBYEN, Ringveg Nord  
 Lengdeprofil m/oversikt grunnforhold

I bilag 3 er det vist en grov fremstilling av grunnforholdene

i forhold til O.K. prosjektert veg og innvendig bunn i dypeste ledning.

Som en ser er det vekselvis bløt til middels fast leire med udrenert skjærfasthet 2 - 4 t/m<sup>2</sup> og fast leire med skjærfasthet over 5 t/m<sup>2</sup> på strekningen pr. nr. 0 - 550.

Videre østover (pr. nr. 550 - 800) er leira fast og delvis meget fast.

Bløt til middels fast leire  $S_u = 2 - 4 \text{ t/m}$   
 Fast leire  $S_u > 5 \text{ t/m}$
