R.646 UTGLIDNING VED GRAAKALLBANEN, SØNDRE HOEM

GRUNNUNDESØKELSER GEOTEKNIK VURDERING

8.11.. 83
GEOTEKNIK SEKSJON
PLANKONTORET TRONDHEIM KOMMUNE

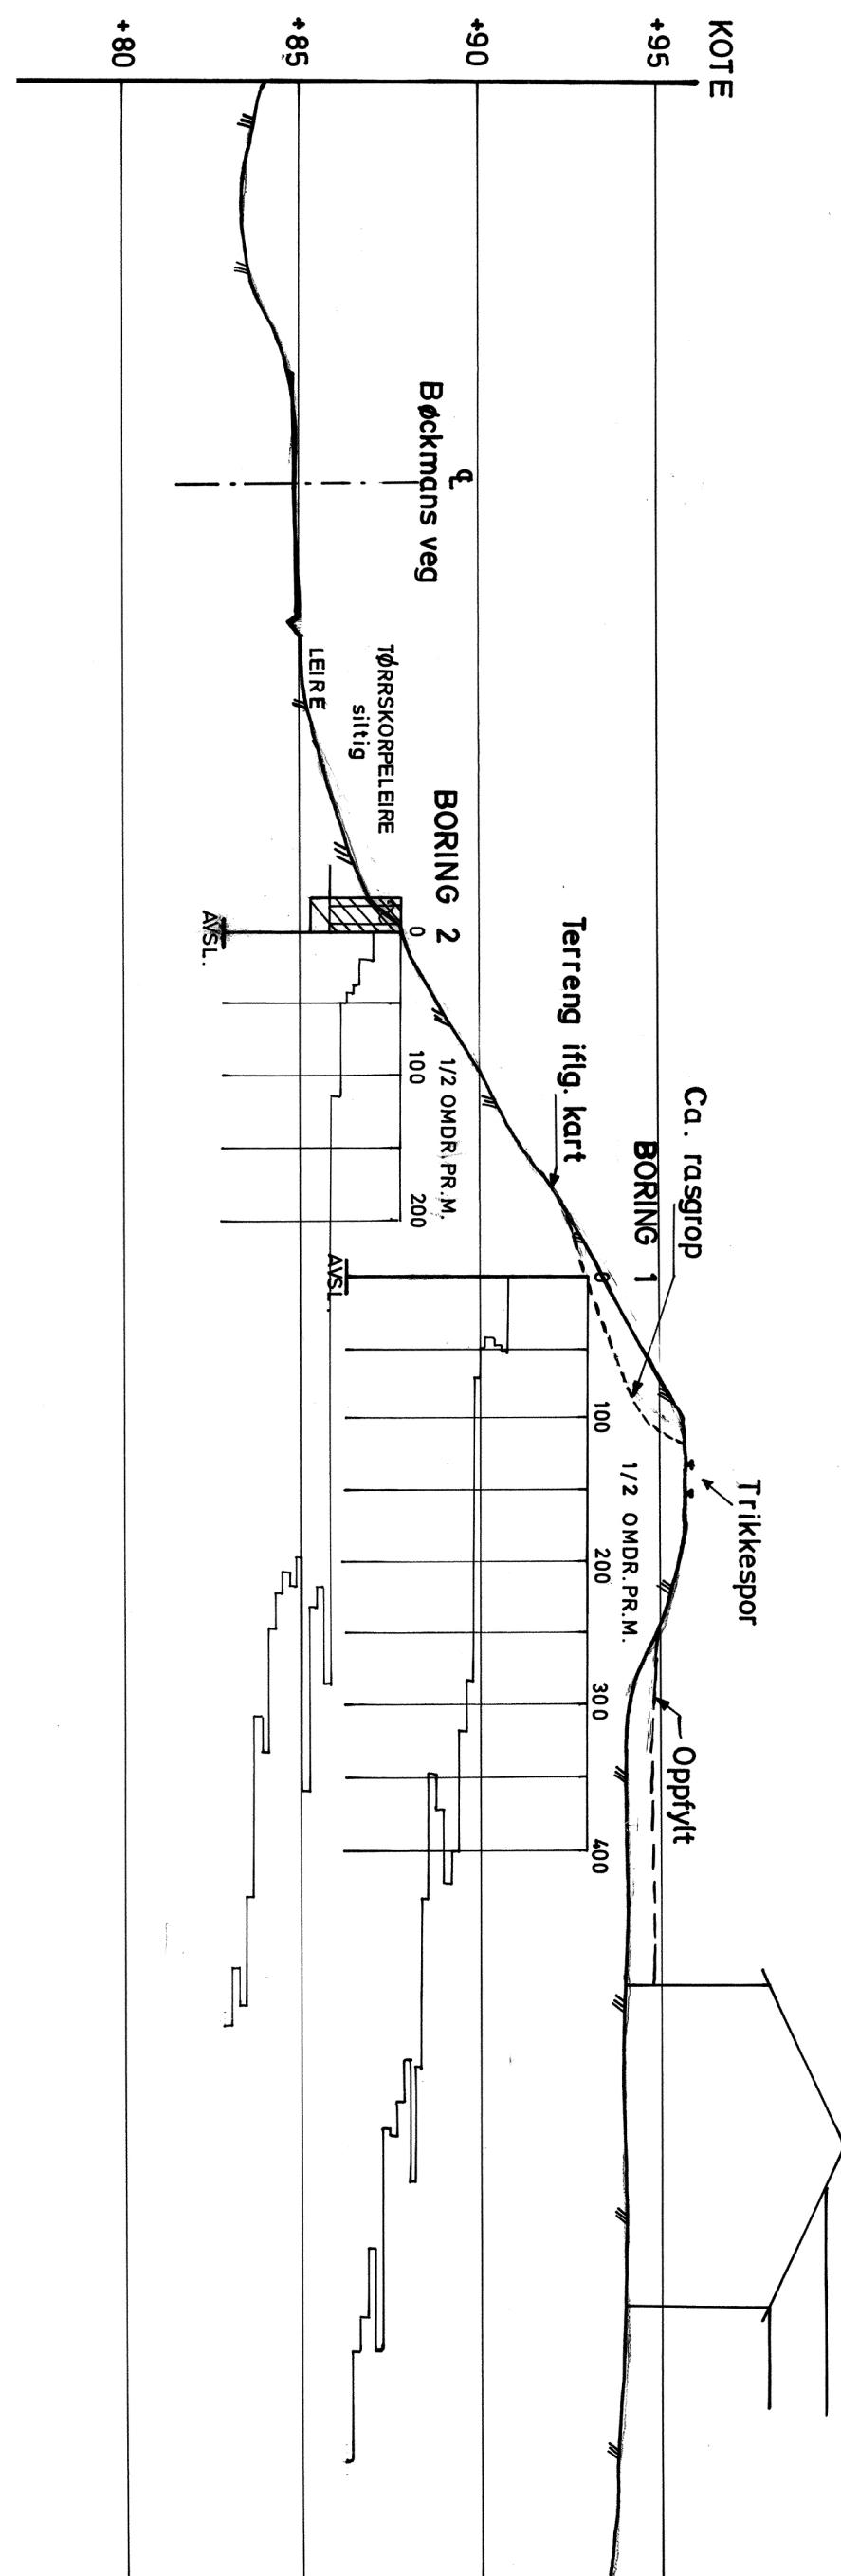
UTGLIDNING VED GRAAKALL-BANEN, SØNDRE HOEM
Profil med dreiebor- og prøvetakningsresultater.

Resultatet av undersøkelsene er fremstilt i terrengprofiel, bilag 2. Detaljer fra laboratorieundersøkelsene er vist i borpriofilet, bilag 3.

Dreiesonderingene markerer et topplag av bløtere masser og dypereliggende meget faste lag.

I det øvre borpunktet (nr 1) var det synk av boret uten dreiling ned til ca 2 m dybde og derunder raskt økende dreiemotstand.

Nederst i skråningen (hull 2) er det registrert synk ned til knapt 1 m under terreng og svært høy dreiemotstand fra ca 2 m dybde.

Prøvetakingen i hull 2 viser et øvre tørrskorpelag med planterester over meget fast leire. Tørrskorpelaget er oppbløtt, med vanninnhold 30 - 40% den øverste meteren. Ut fra udnert omrørt skjærfasthet vurderes leira å være relativt lite sensitiv.

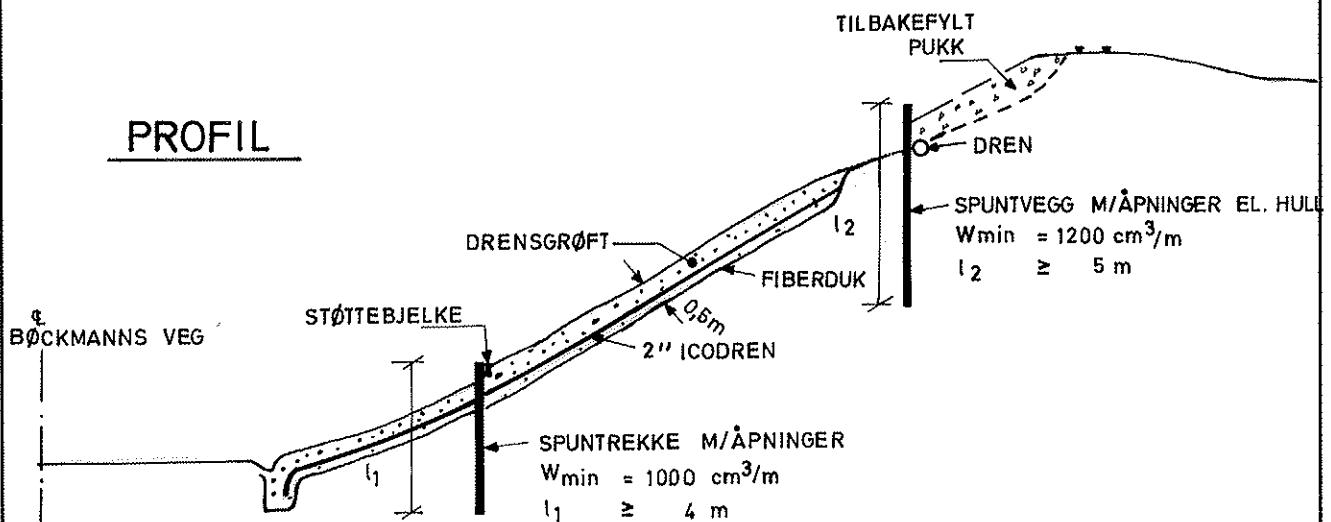
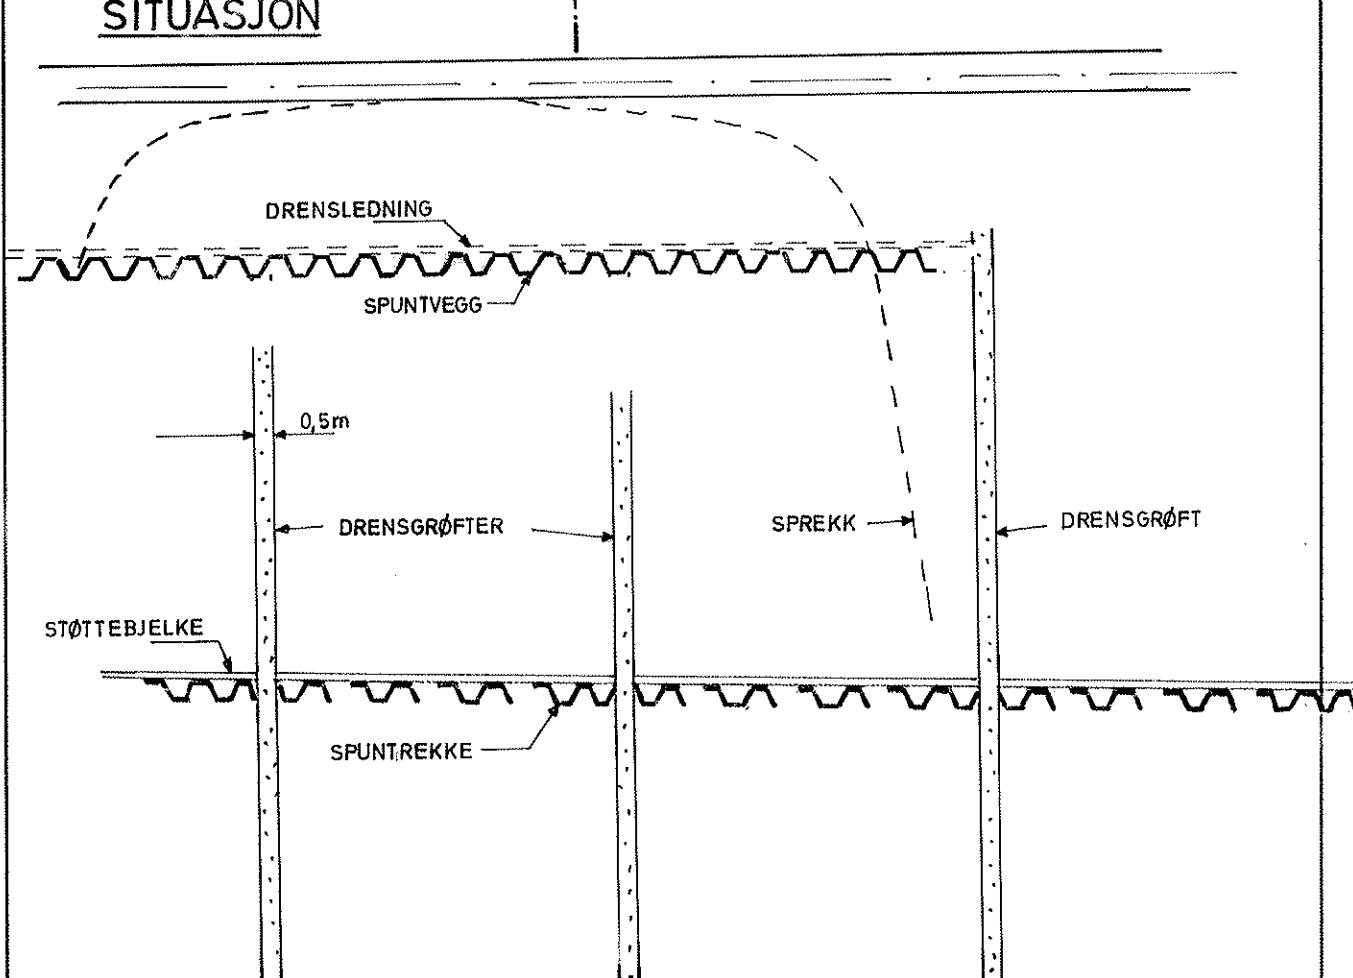
Skisse av sikringstiltak
m/ spunt og drenering

Med grunnforhold som påvist antas utglidningen å ha oppstått i de øvre lag. Den utløsende årsak er de ekstreme nedbørsmengder som har ført til en betydelig oppbløting og vannsig i skråningens topplag.

Vårt forslag besto i at det skulle rammes en vegg av stålspunt opp i skråningen for å få støtte for den pukkbalasten som må tilbakefylles.

Videre viste det seg at det var fortsatt noe sig i skråningen og at det derfor måtte etableres en sikring i skråningsfot. Dette ble også foreslått utført med spunting, da det ikke var plass for tilstrekkelig motfylling opp fra Bøckmanns veg.

Nærmere detaljer angående spuntvegg-løsningene er skissert i bilag 4.

Øvre spuntvegg bør således rammes med åpninger, eller det brennes hull i 2 nivåer i spunten nedre halvdel.

Videre foreslås det lagt drensledning på øversida av spuntveggen.

Nedre spunt må utføres som åpen spuntrekke, f.eks. med 3 og 3 nåler i 0,5 m avstand, og med langsgående støttebjelke på oversida.

Ytterligere drenering av skråningen foreslås etablert med et par drensgrøfter oppover i skråningen (jfr. bilag 4).
