DRAMMENBANEN KM 30,24 *Ny km 31,064*  
HEGGEDAL - RÖYKEN

ad Systematiske undersøkelser av grunnforhold langs  
Drammenbanen

Gk 3158,1-2

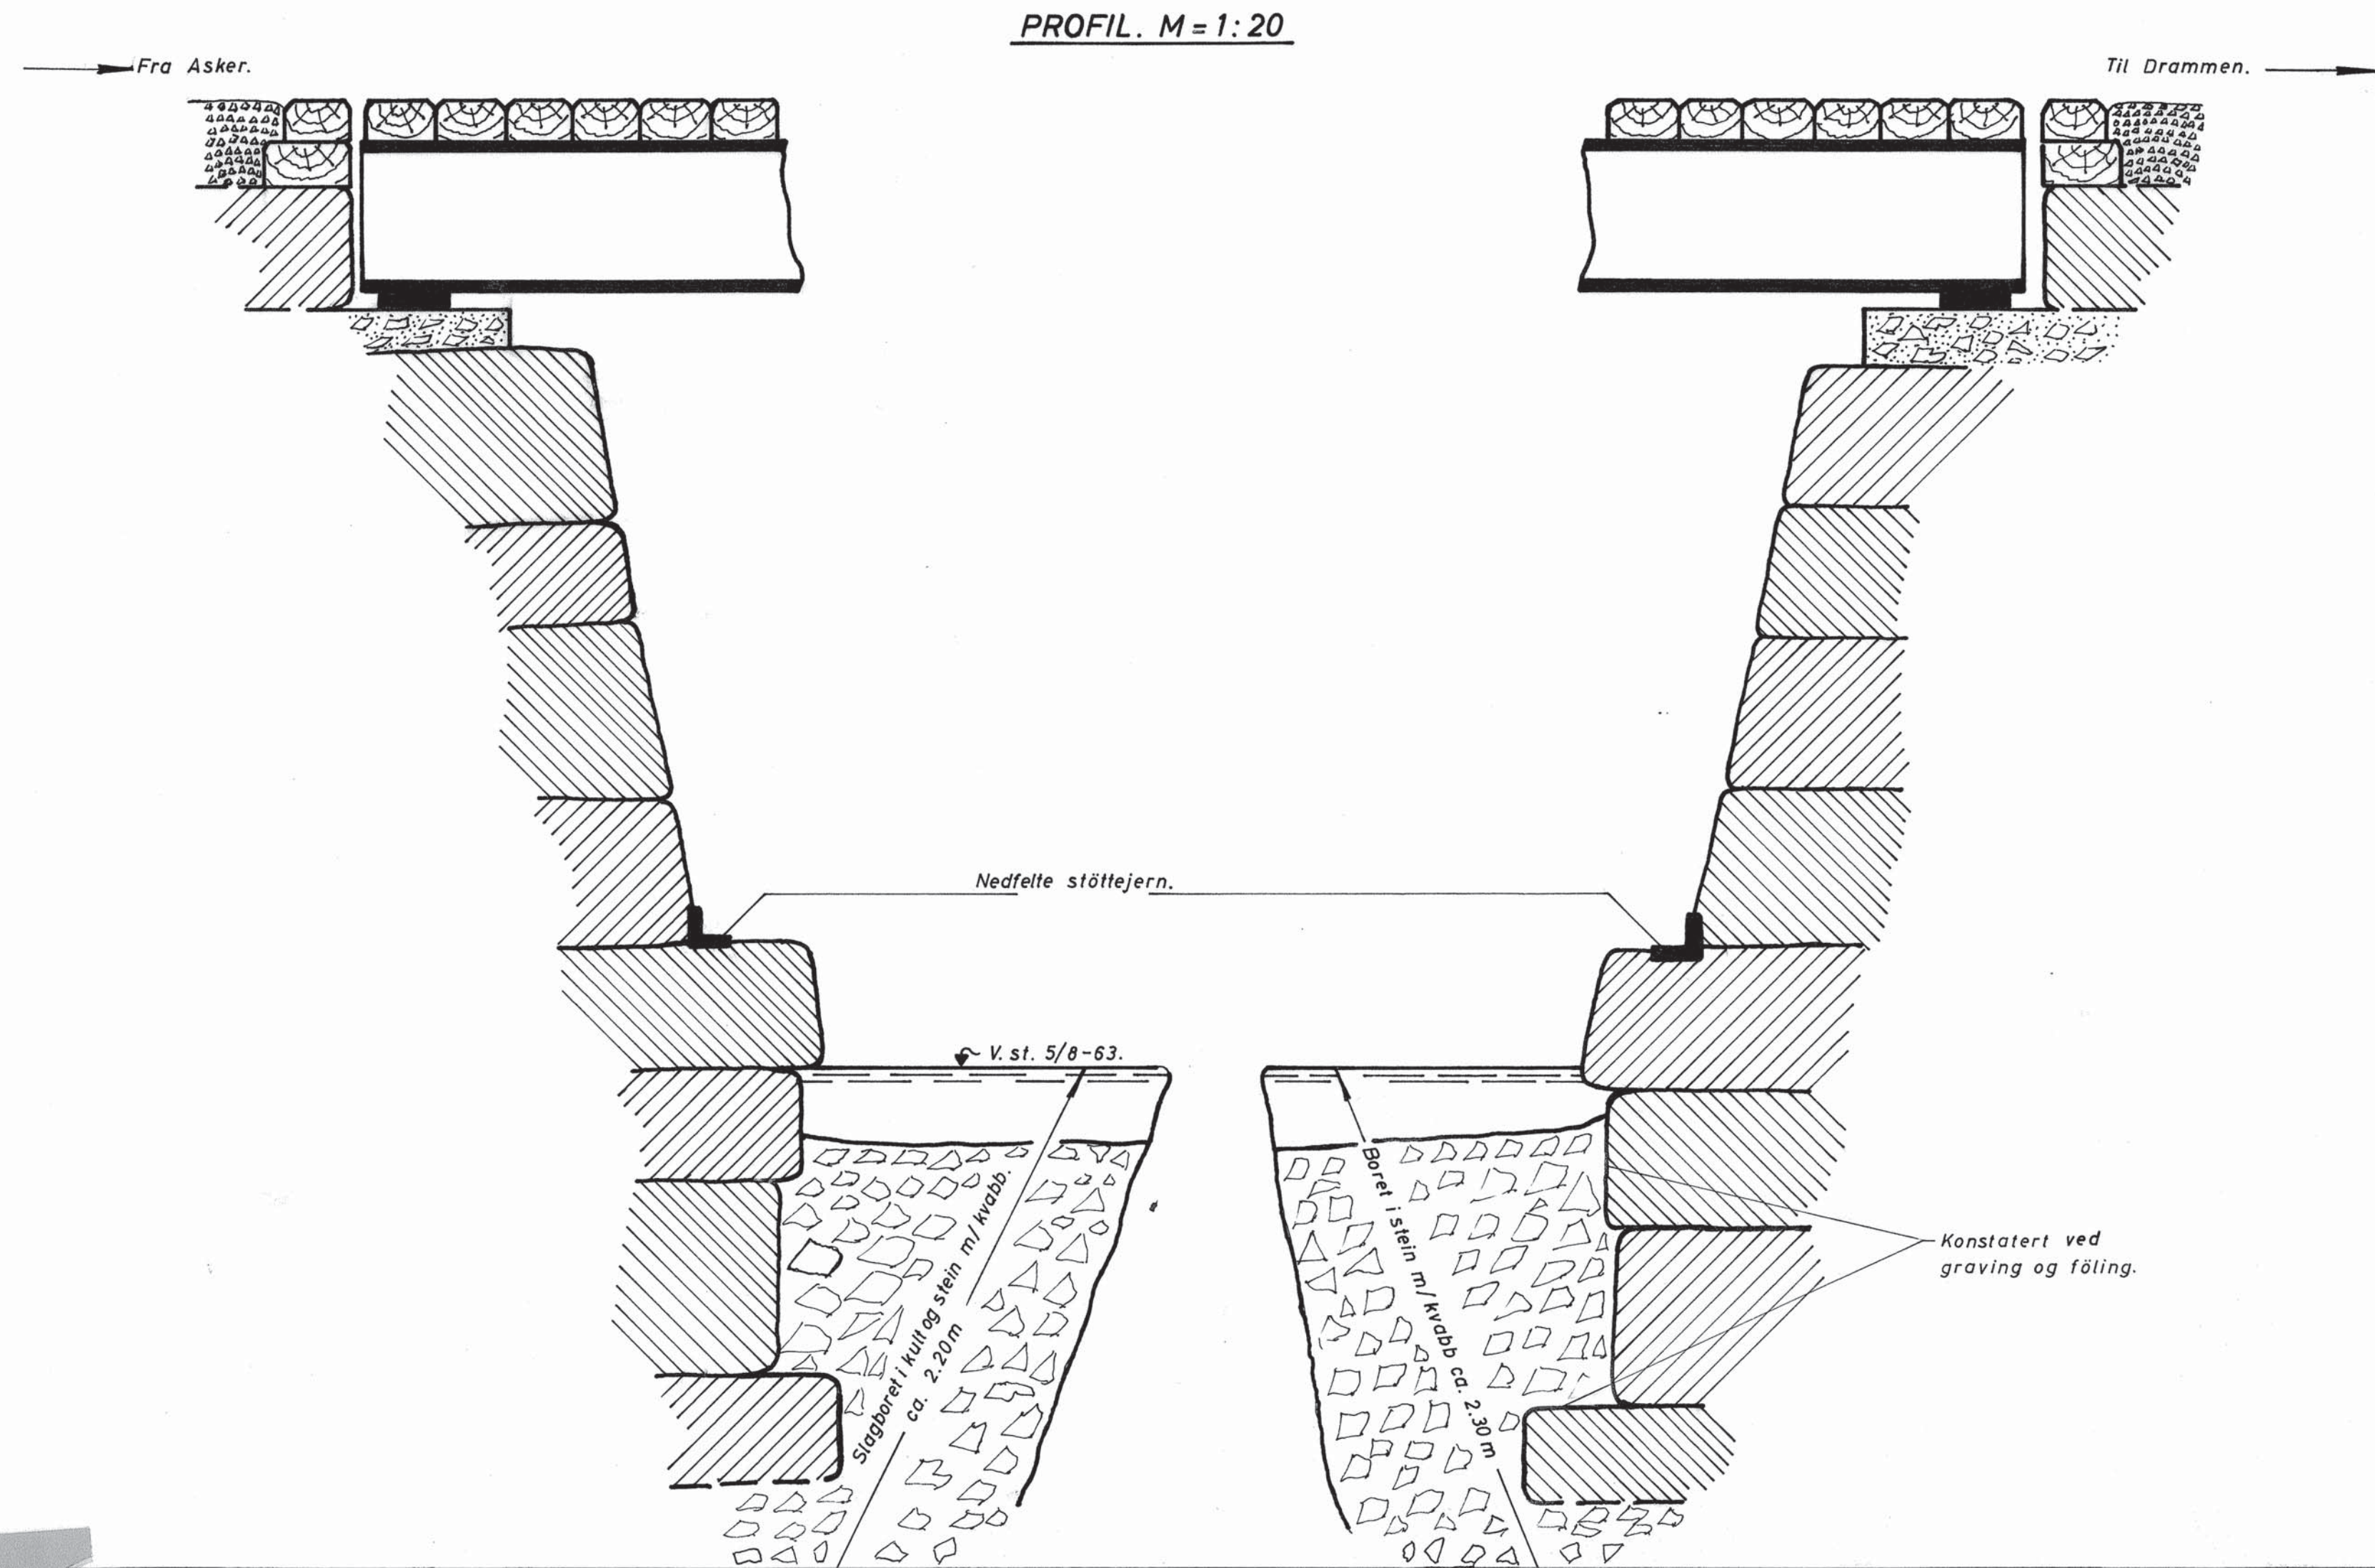
| Oslo 10/8-1965 | | <b>GK 3158,2</b> | |

Kontrollmålingene for landkarene viser at de beveger seg mot hverandre. Punktene 3 og 4 som er anbragt nede på fundamentfremspringet, viser de største relative bevegelser og er av størrelse henholdsvis 33 og 23 mm i løpet av måleperioden 1 3/4 år. Ved opplageravsatsene er bevegelsene 12 og 14 mm i samme tidsrom.

Man kjenner ikke til hvordan landkarene er fundamentert, men mest sannsynlig er de fundamentert direkte på løsavleiringen. Den nedre avsats kan tenkes å være nedre del av eldre landkar. Nedfelte støttejern av ukjent dato tyder på at bevegelser har foregått i et stort antall år.

Det er neppe noen øyeblikkelig fare, men murverket tar etter hvert skade av bevegelsene og dessuten er det ekstra justeringsarbeider på linjen.

Det bør treffes foranstaltninger for å hindre brukarenes horisontalbevegelser, og det antas at dette mest hensiktsmessig kan gjøres ved avstempling i nedre del av karene.
