# R.831 TEMPE BO- OG SERVICESENTER

GRUNNUNDERSØKELSER  
GEOTEKNISK VURDERING

31. 05. 91

GEOTEKNISK SEKSJON  
PLANKONTORET TRONDHEIM KOMMUNE

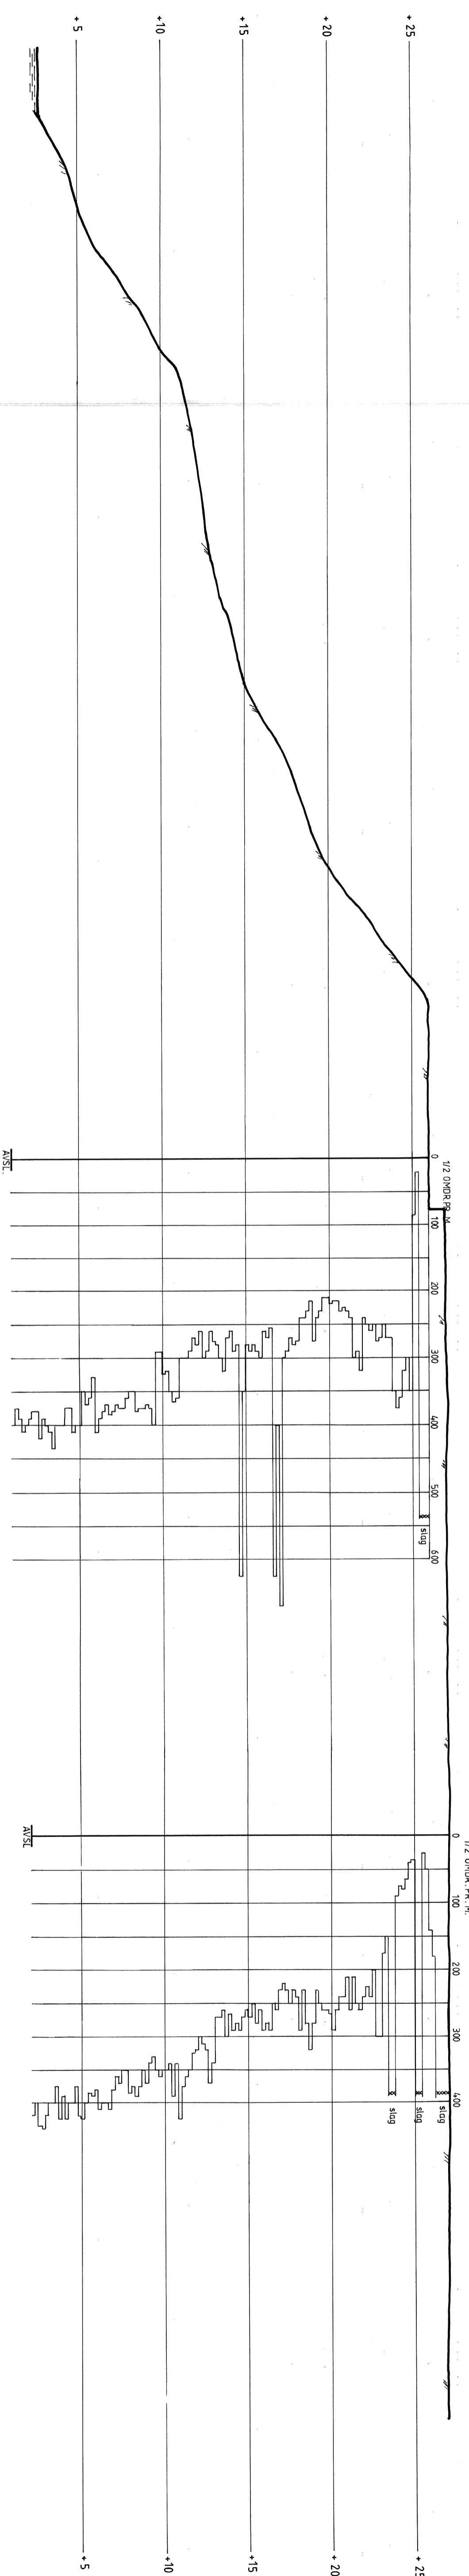
Profil A

Sonderingsresultatene er vist på terrengprofilene i bilag 2 - 5. Profilene er tegnet på grunnlag av kartets koter.

Den antatt originale massen består av lagdelt sand silt og leire. Sonderingene viser uregelmessige forløp. Det er vanskelig å følge lagene med sikkerhet ut fra sonderingsresultatene.

Det viktigste laget i de originale massene er et lag KVIKKLEIRE 12 - 13 meter under terreng. Noe slikt lag er ikke registrert ved undersøkelsene for de tre høyhusene lenger inne på platået. Ved undersøkelsene for Max-bygget ved Holtermannsvei fant man kvikkleirelommer, men disse lå i de øverste rasmassene og kan være uomrørte skredmasser. De står derfor ikke i forbindelse med "vår" kvikkleire.

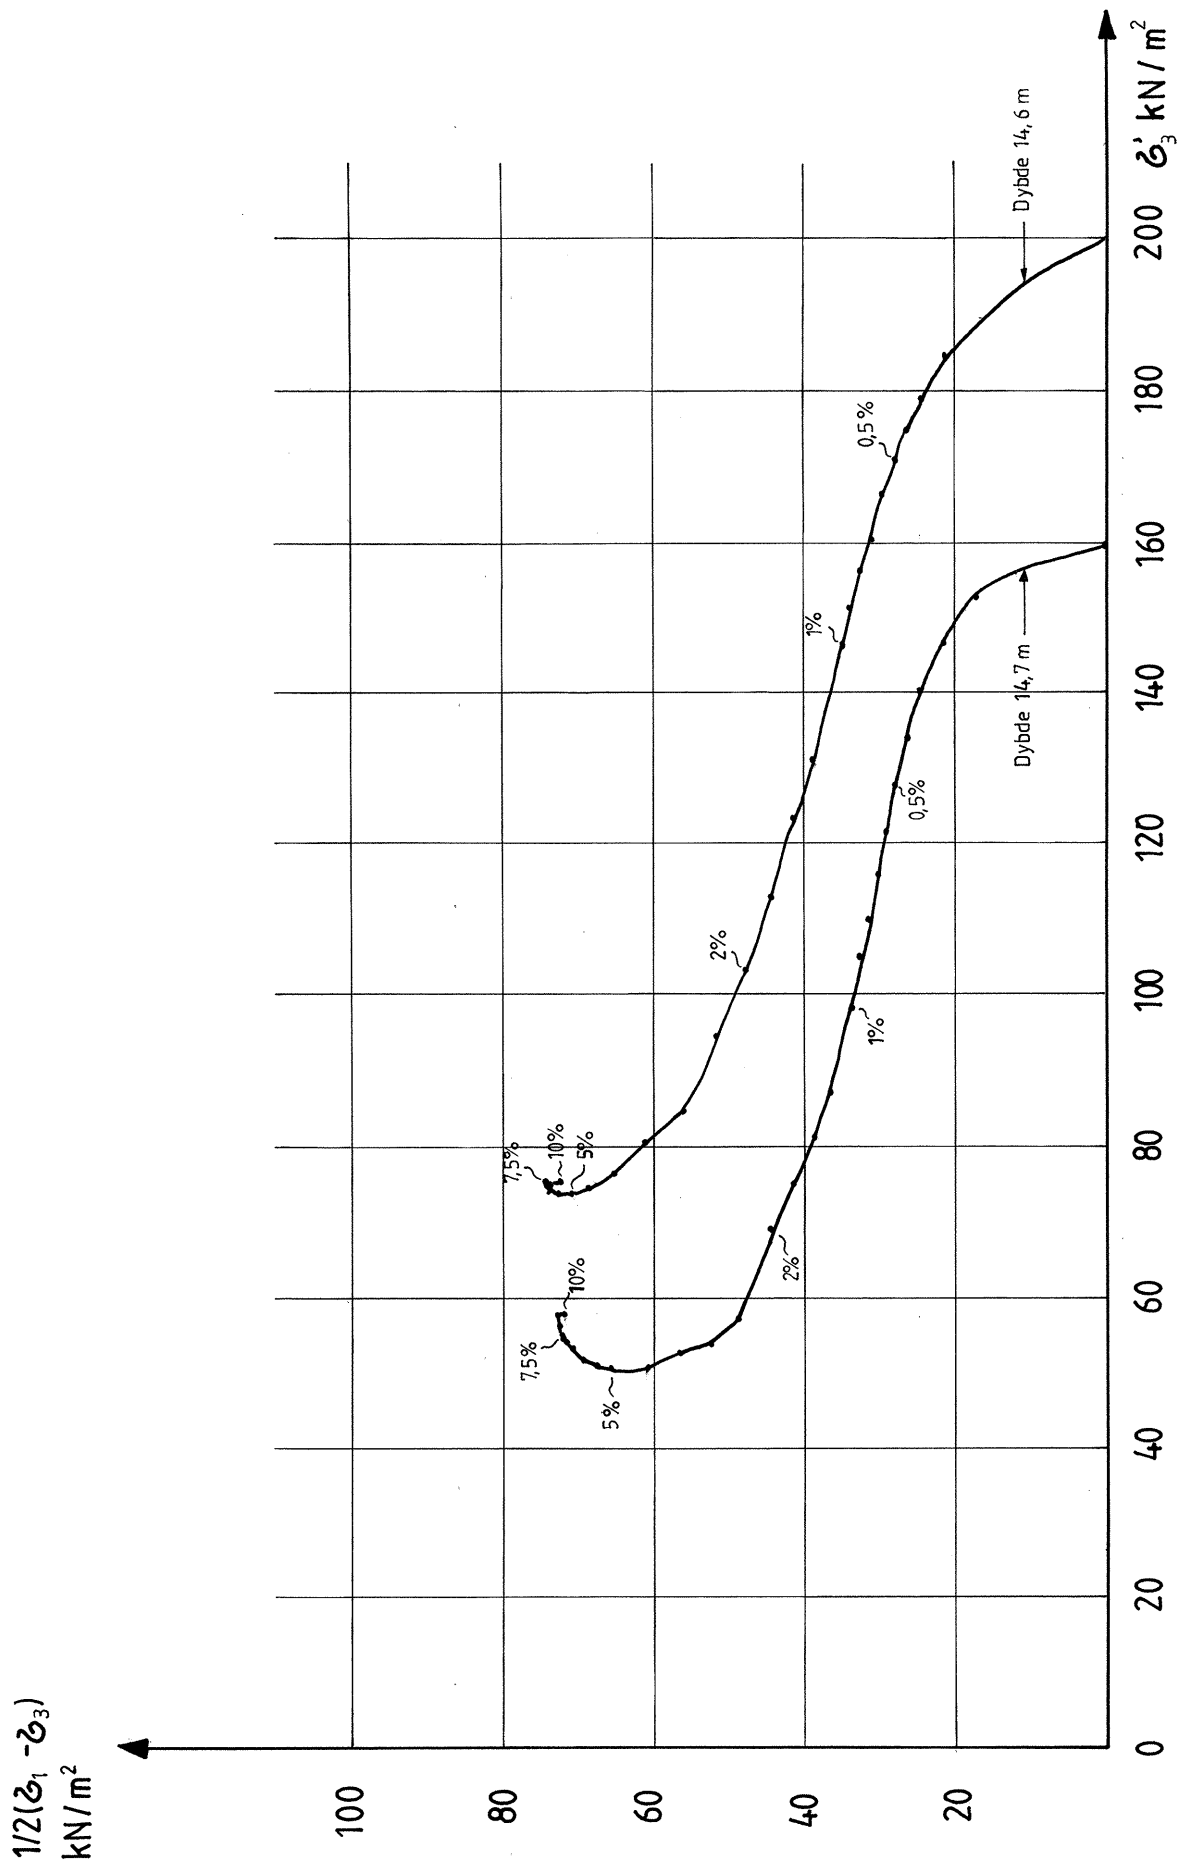
Treaksialforsøk  
Boring 3, dybde 14,6 m og  
14,7 m

Treksialforsøket på originale masser ga  $tg \varphi = 0,55$  for  $a = 0$ . Vurdert mot relativ deformasjonen bør en ikke tillate mobilisert mere enn  $tg \varphi = 0,4$  for  $a = 0$ .

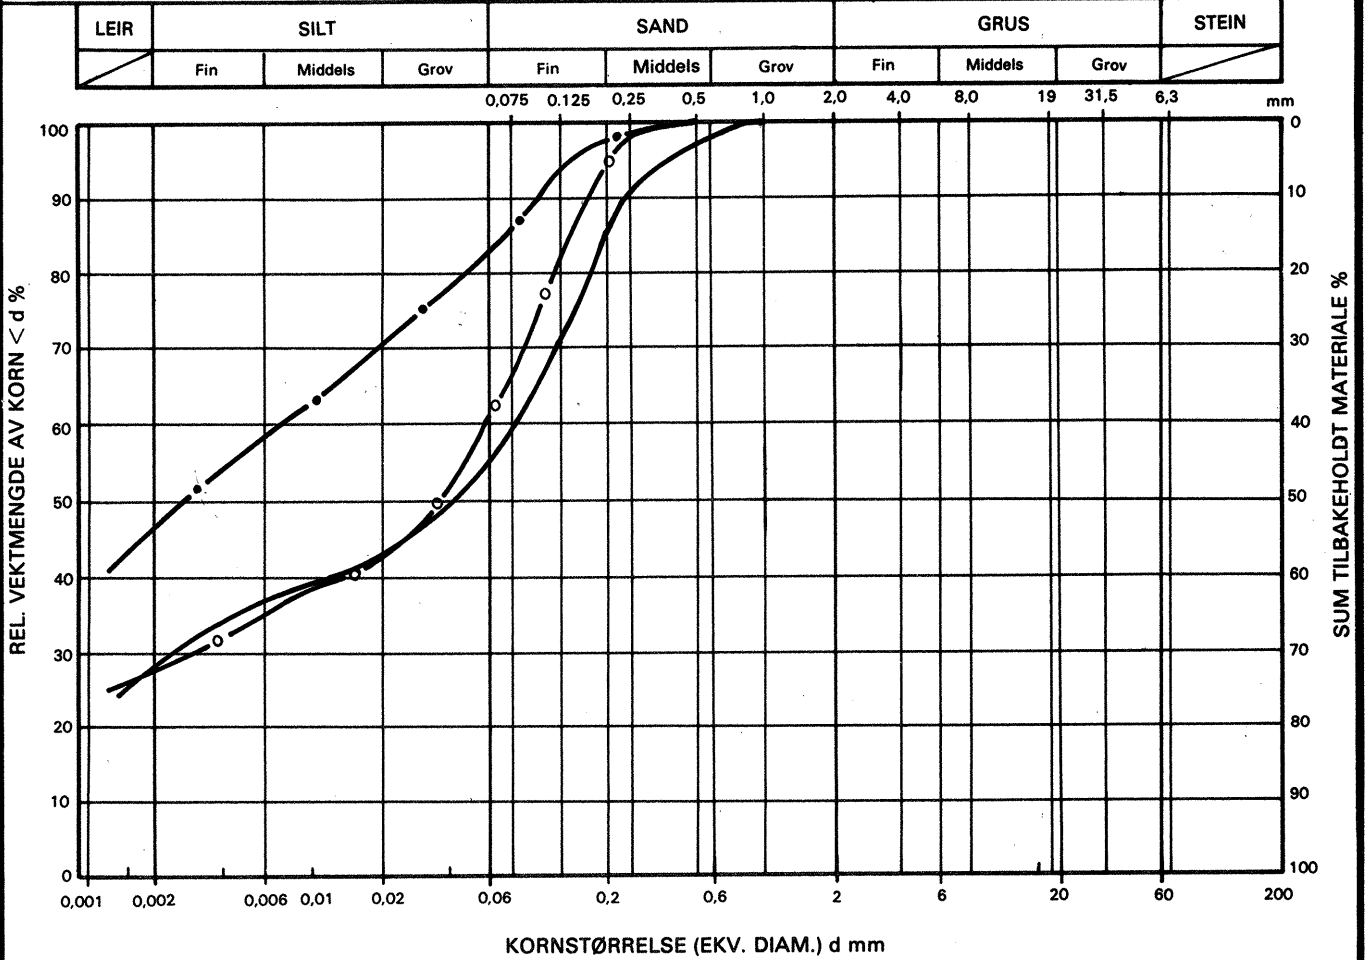
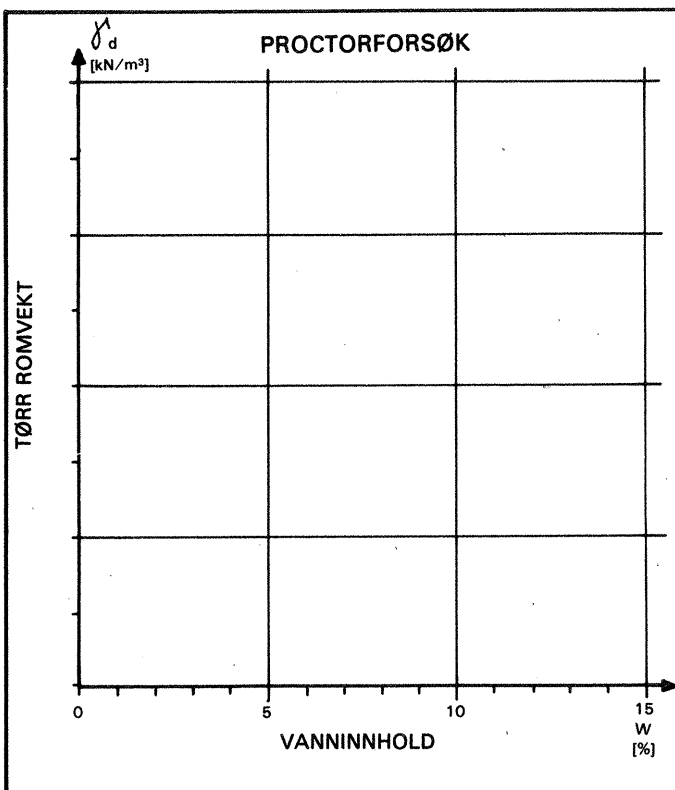
Bilag: 8

Prøvene er undresøkt ved vårt geotekniske laboratorium. De er først beskrevet og klassifisert ved åpningen, hvoretter vanninnhold og romvekt er rutinemessig bestemt. På prøver av leire er udrenert skjærstyrke målt ved konusforsøk. Vi har også bestemt styrkeparametre ved treaksialforsøk på en prøve. Klassifiseringen av en prøve er kontrollert med kornfordelingsanalyse (hydrometer analyse).
