SYNKNING I LINJEN DOVREBANEN km 340,5

**SYNKNING VED PLANOVERGANG
DOVREBANEN KM 340,5
GK 4216.1**

Synkning i spor, Dovrebanen km. 340,5	Målestokk 1:1000 1:500 1:200	Boret Juni 81. Kpv. Tegnet Juli " " 21/4-82 B. Falstaf
Situasjonsplan, 2 lengdeprofiler og 2 tverrprofiler	Sak nr. Gk. 4216	Tegn.nr. 1
NORGES STATSBANER - GEOTEKNISK KONTOR

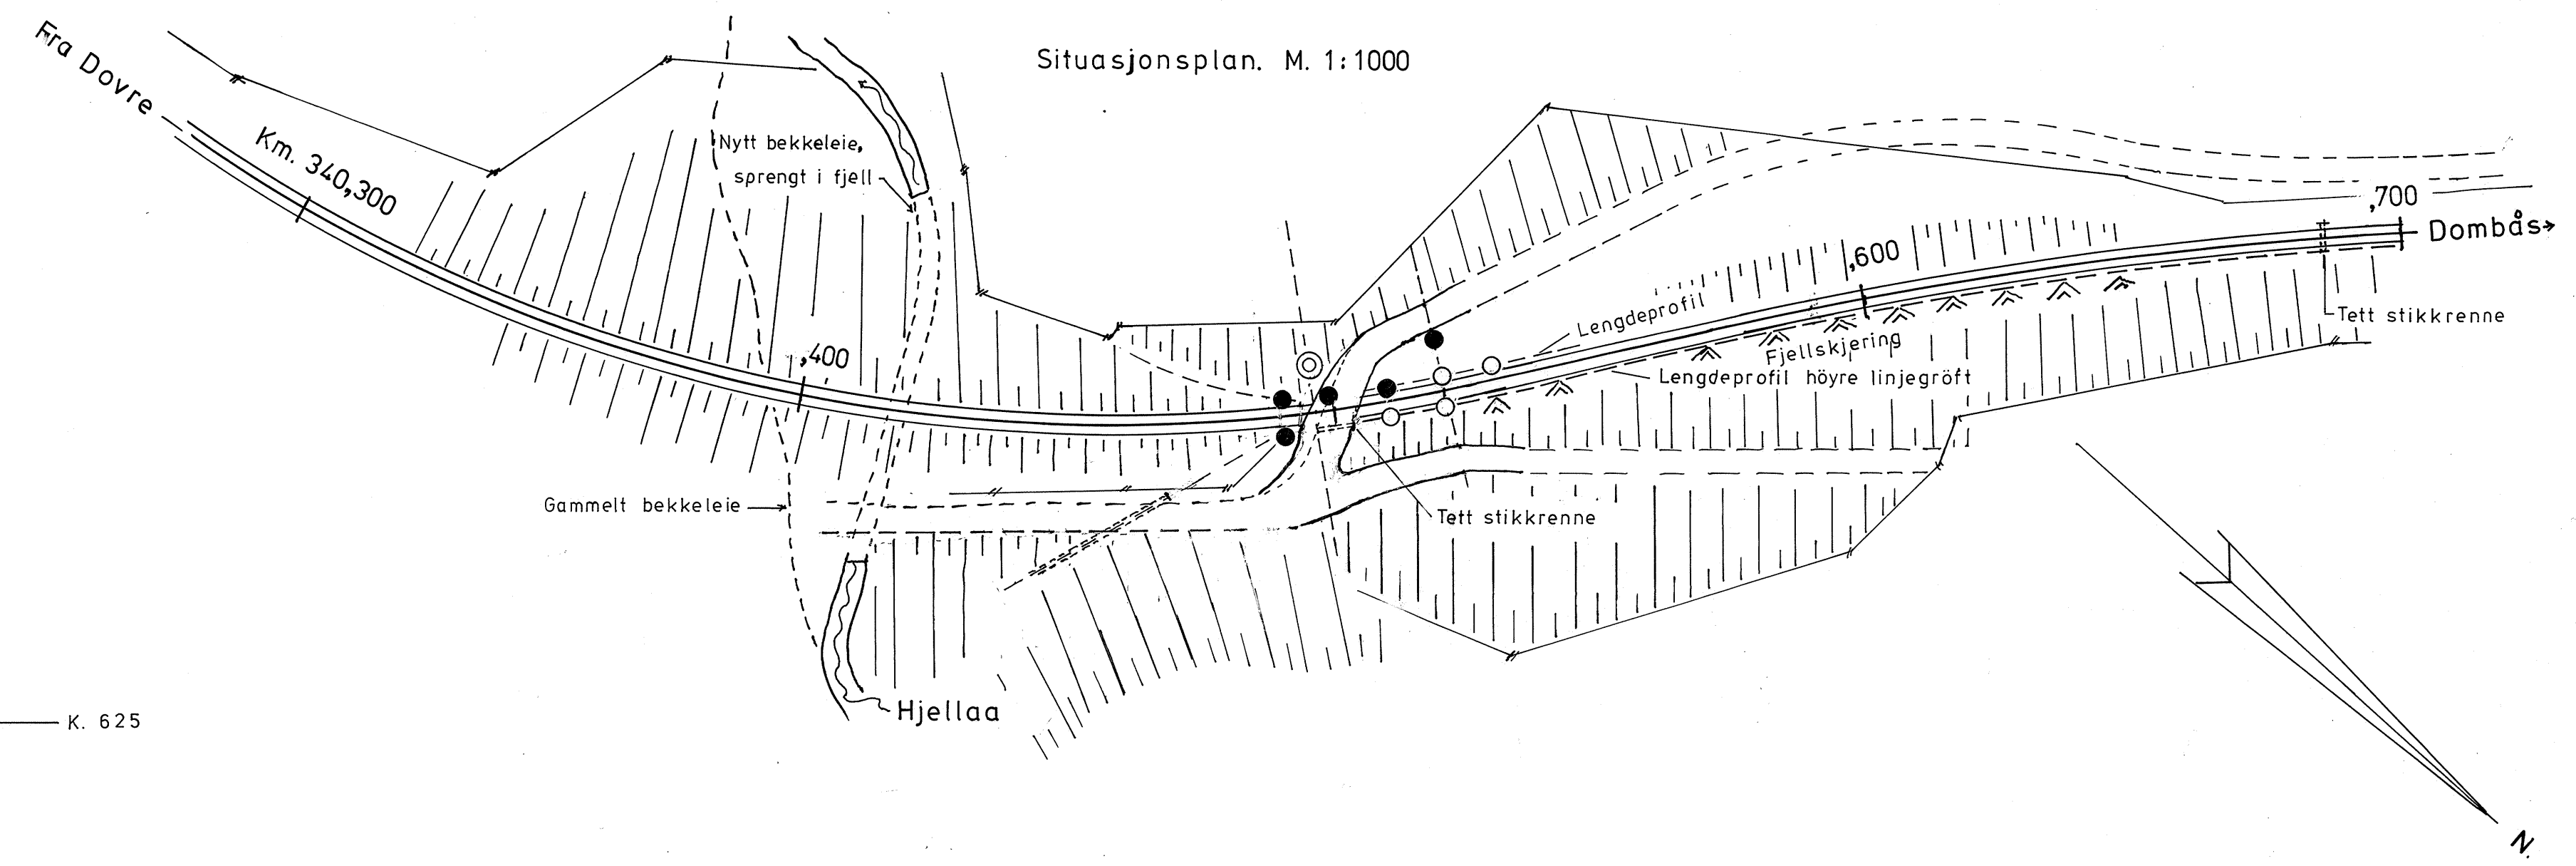
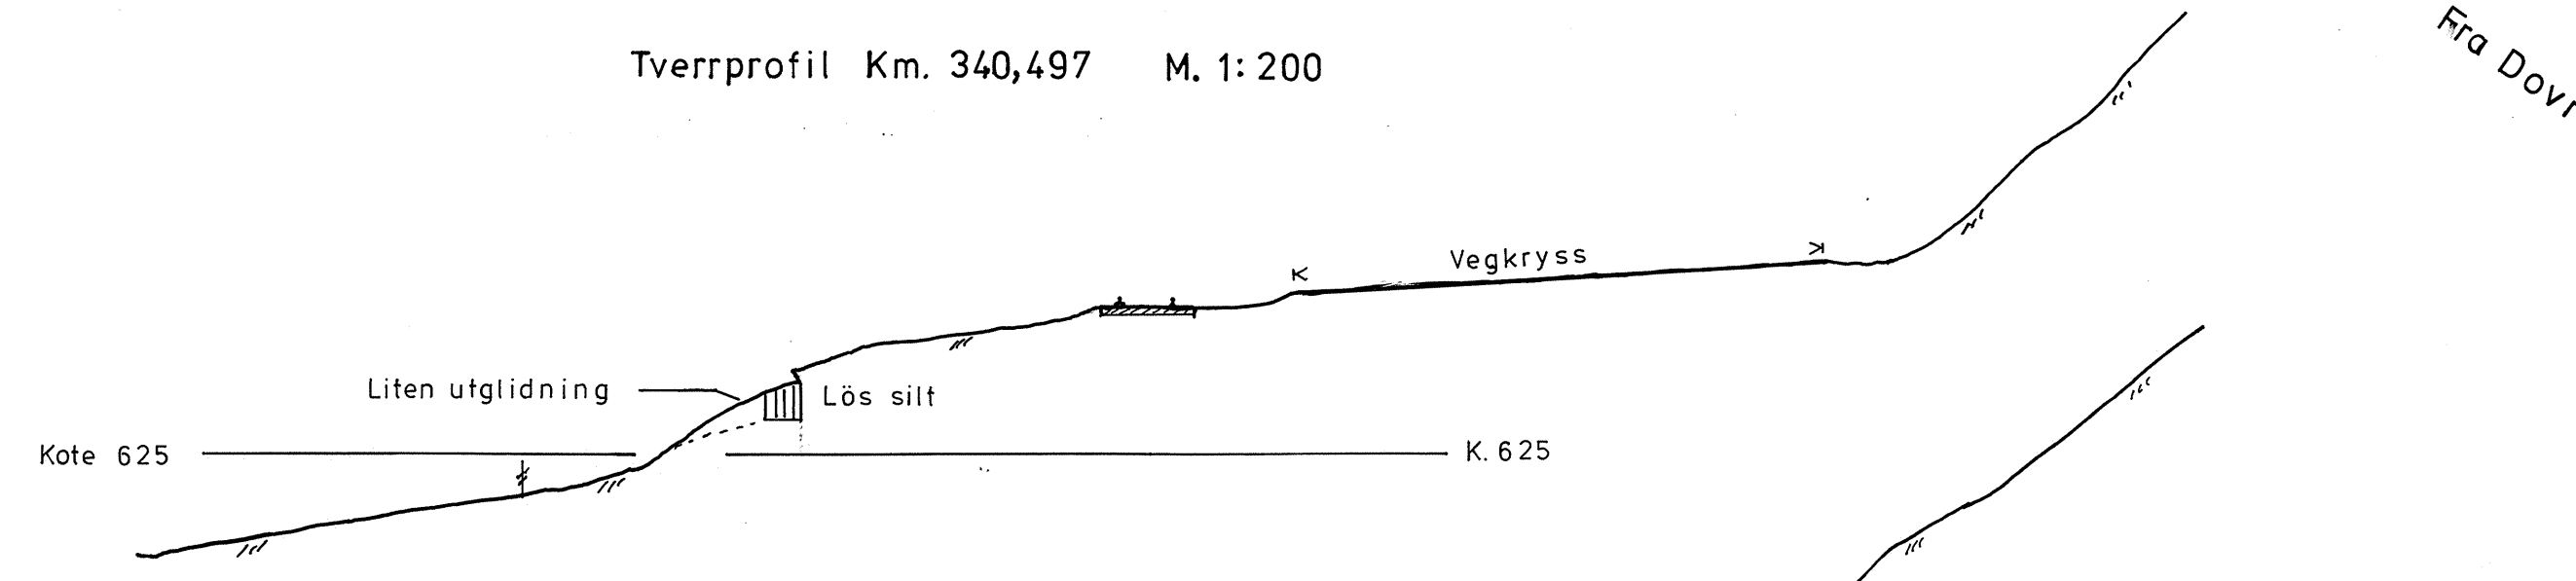
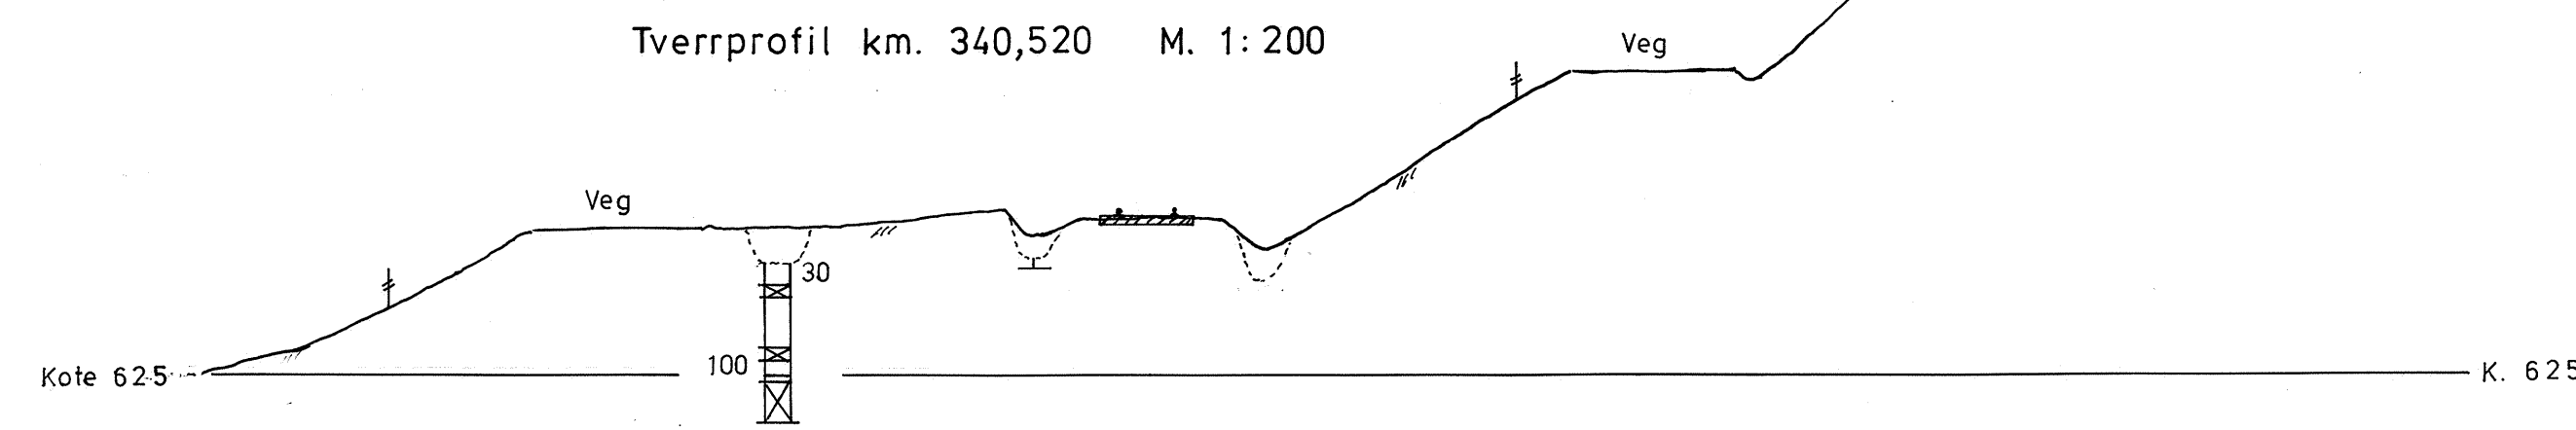
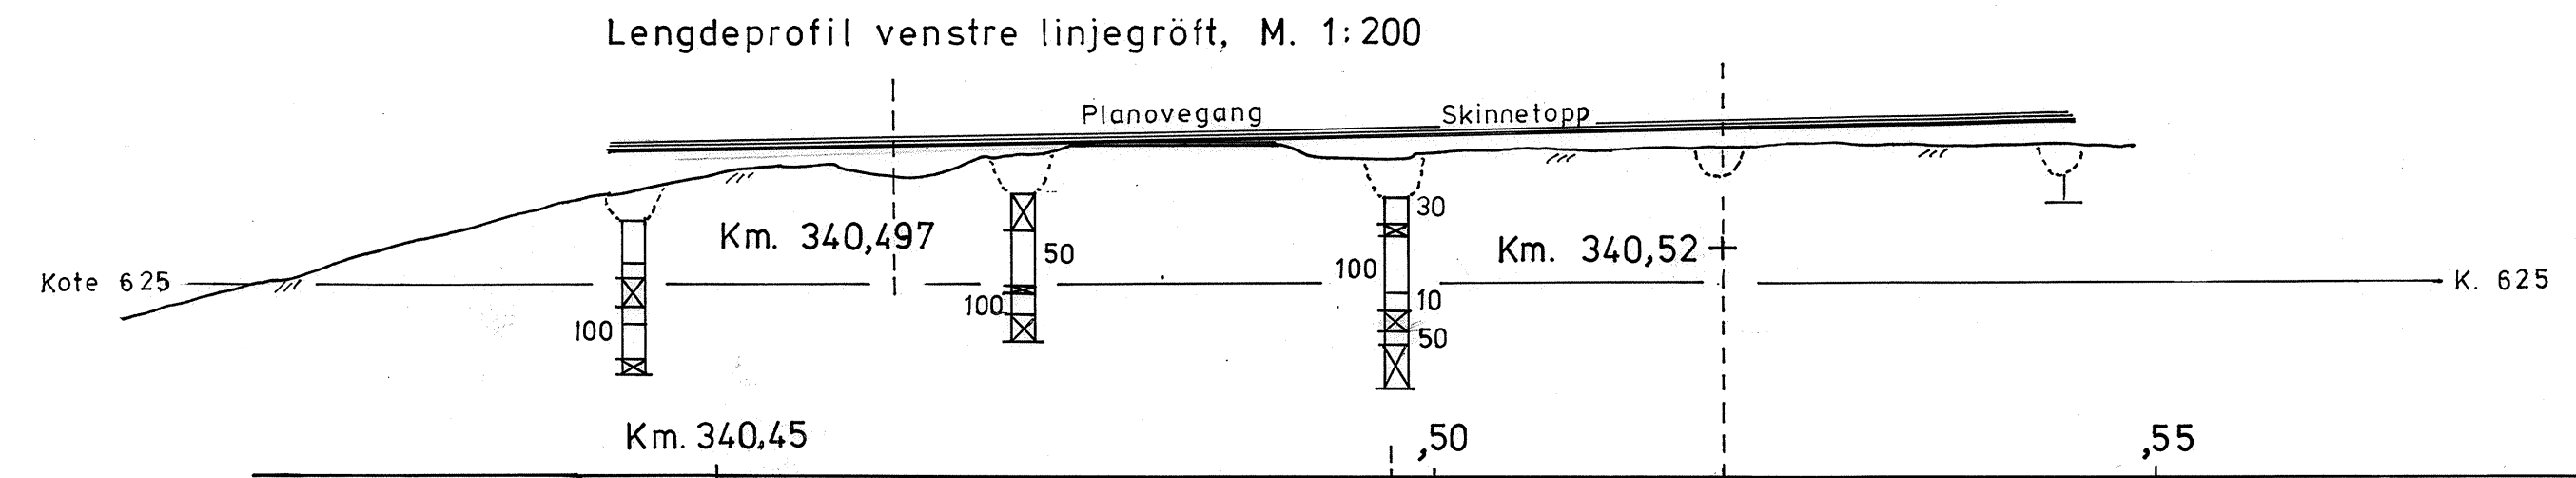
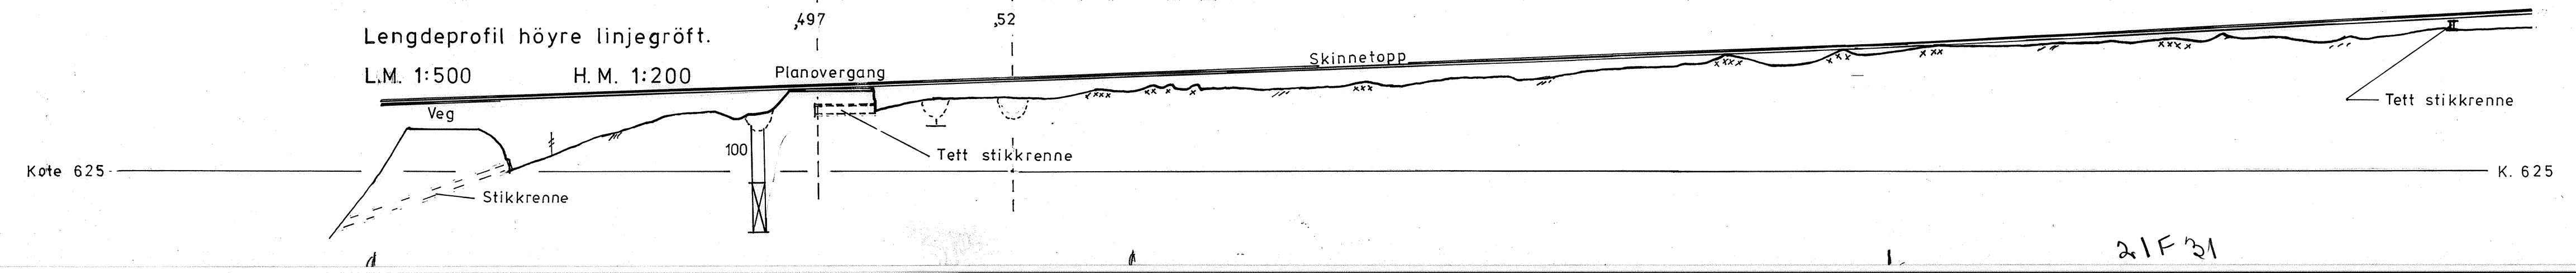
Det er utført sonderboringer, oppgravinger og skovlboring på begge sider av linjen. Borskuddenes plassering fremgår av situasjonsplanen, og boringsresultatene er oppteignet på tverr- og lengdeprofiler, samme tegning.

Grunnundersøkelsene har avdekket silt og siltig sand og grus i toppsjiktet, og faste lag av grus og stein dypere ned.

I profilet over planovergangen er det på venstre side av linjen boret i løse og porøse siltmasser. Her er det tydelige tegn på signinger og mindre utglidninger.

Det er lite tvil om at setninger og kraterdannelse er forårsaket av erosjon som følge av ukontrollert vann under linjen. At dette inntreffer ved planovergangen er en naturlig følge av at stikkrenna under vegen er tett, og at vannet som normalt skulle avledes gjennom linjegrøfta og ned til bekken på høyre side ikke slipper fram. Overvannet tar i stedet veg inn i sportrauet og ned i grunnen. Dette forårsaker erosjon i siltmassene, og massetransport foregår antakelig gjennom underliggende grus- og steinlag med sannsynlig utløp til bekken.

Som utbedring foreslås rehabilitering av linjens drenering. Linjegrøfta på linjens høyre side renskes opp gjennom hele skjæringen nord for planovergangen. Det må overveies på stedet om det er nødvendig å sprengte en grunn fjellgrøft for å sikre nødvendig fall og også for å hindre vannet i å trenge inn i sportrauet fra siden. Alternativt eller i tillegg kan man også tenke seg å forme og tette grøftebunnen traufomet med asfalt. Gjennom vegen må det legges ny stikkrenne. Fra stikkrenna må vannet gis kontrollert avløp enten gjennom en åpen, erosjonssikret grøft eller lukket rørgrøft til eksisterende stikkrenne under vegen nedenfor jernbanen.

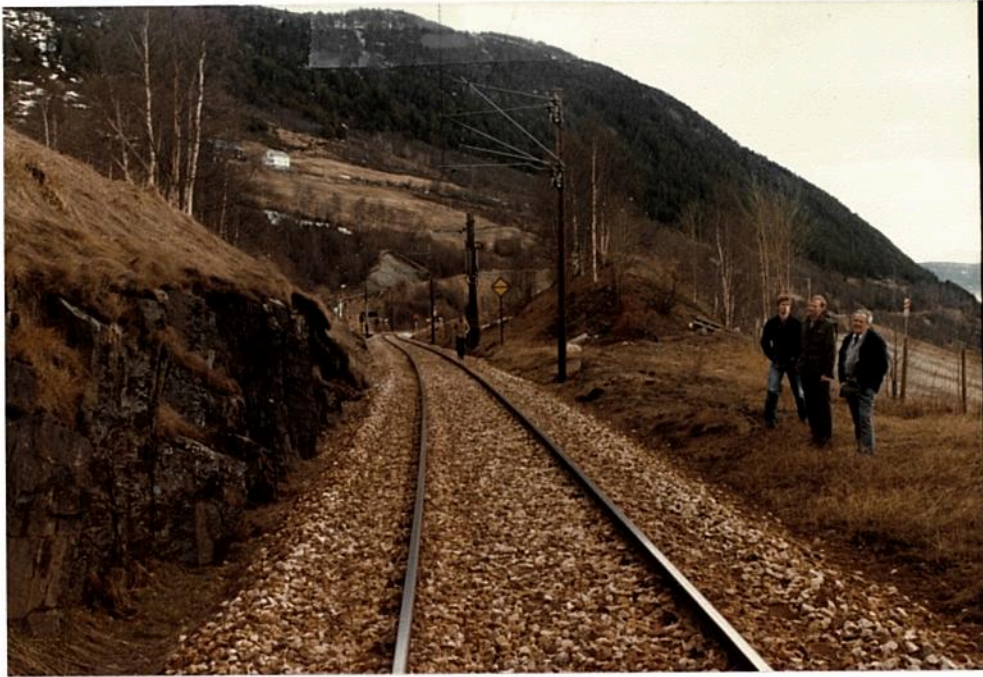
Dovrebanen km. 340.5-
Planovergang
Bildet tatt nord for retning Dovre

Våren 1981 oppstod en synkning og kraterdannelse på linjens venstre side ved planovergangen, km 340,497. Befaring fant sted og deretter utført grunnundersøkelser.

Denne våren er det på nytt meldt om mindre synkninger og setningstendenser i sporet, og preventive tiltak må nå overveies utført.
