Ras i Høghaugen, km. 315.7. Otta - Dombås.

Ras i Høghaugen, km.315.7, Otta-Dombås.

Supplement til rapport av 18/7.42 med tegning Gk.478.

RAS I HØGHAUGEN.		Målestokk	Boret. B.R. 21/10-42
KM. 315,73.		1:200	Trac. G.R. 21/10-42
DOVREBANEN.		A. Rosenlund	
Norges Statsbaner -- Banedirektøren		Erstatning for:	
Geotekniske kontor		Gk 478.	
Oslo 22/10 - 1942		Erstattet av:

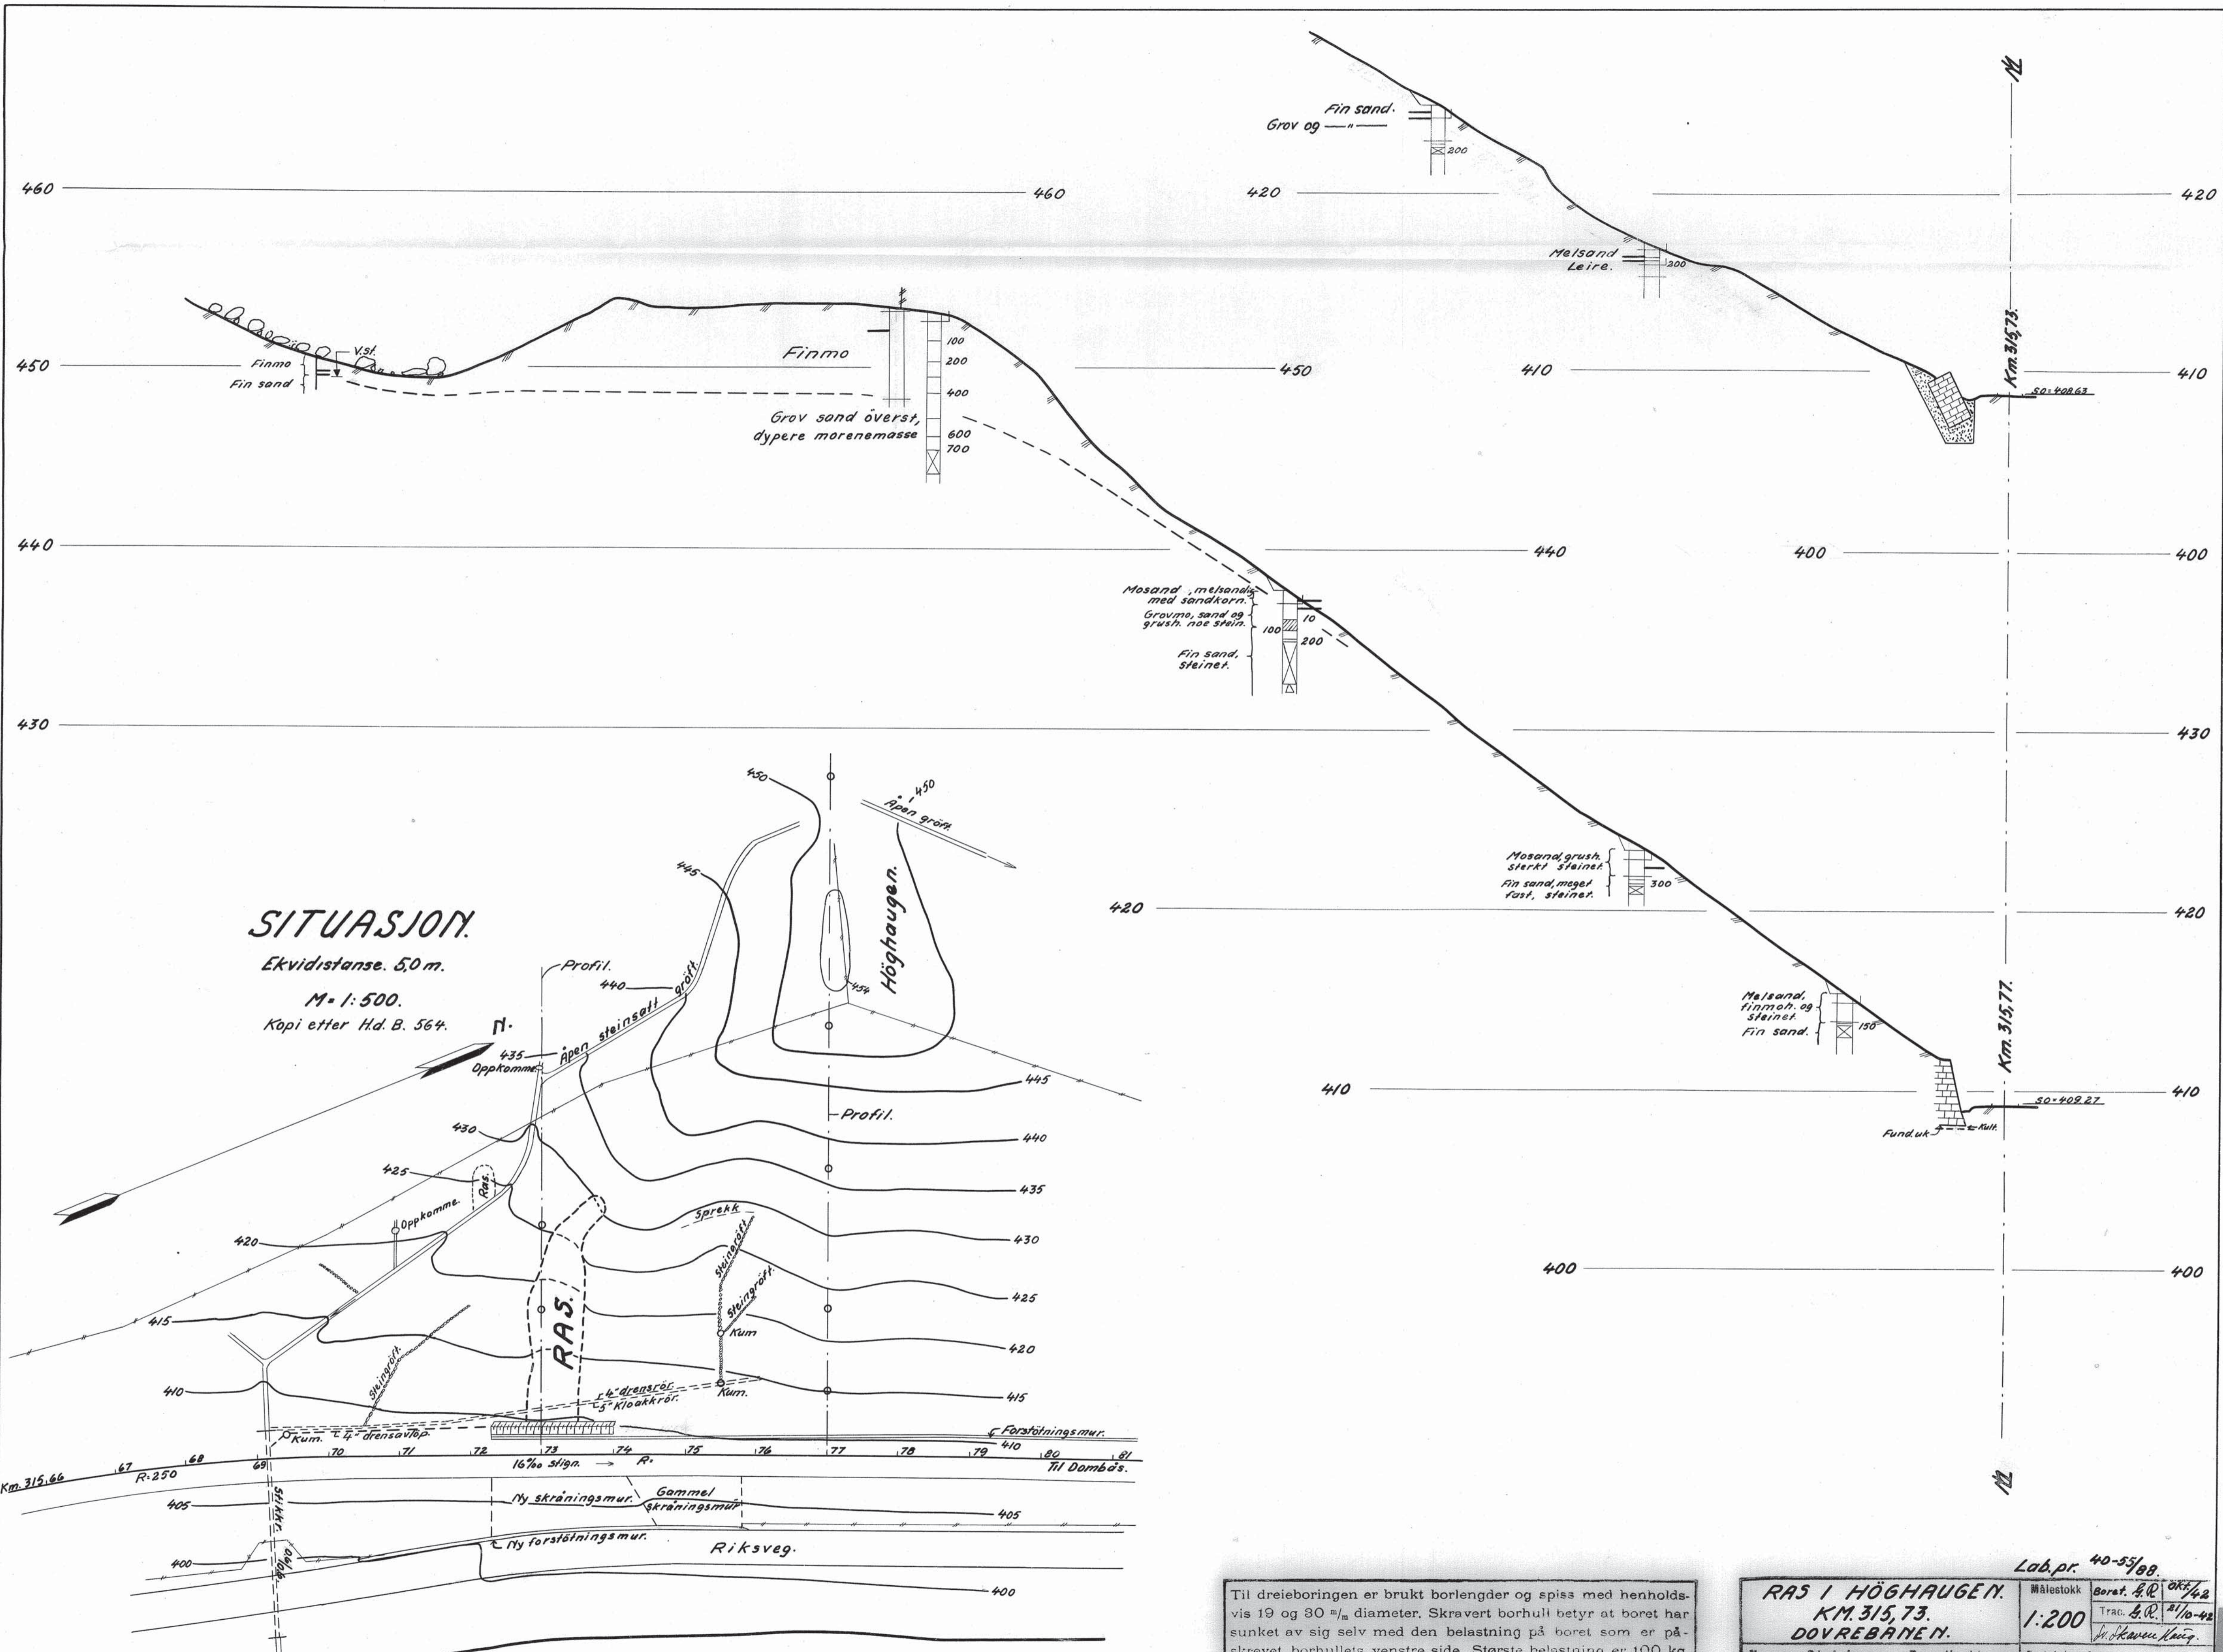
SITUASJON.

Den tidligere rapport var avgitt på grunnlag av observasjoner på stedet. Senere er utført grunnundersøkelser i to profiler, henholdsvis ved km.315.73 og 315.77. Det første går over raspartiet. Forholdene således som de tidligere ble beskrevet er stort sett bekræftet ved den utførte undersøkelse. Haugen består hovedsakelig av fast lagret morenemateriale (bunnmorene) sammensatt av fin sand, morsand og melsand, for det meste steinet og delvis grusholdig. I øvre halvdel av haugen overdekkes morenen av finmo. På toppen av haugen er finmolaget ca. 5 m tykt og mellom dette og moreneavleiringen ligger et tynnere lag med grov og fin sand. Morenematerialet og finmoen er lite vanngjennomtrengelige, mens derimot vann forholdsvis lett kan føres gjennom det mellomliggende sandlag og ut i den bratte skråning og derved forårsake skade.

Som en ser av situasjonen på tegningen er dette søkt hindret dels ved åpne grøfter og dels ved drenering av selve skråningen (steingrøfter).

Undersøkelsen har ikke brakt for dagen ting som skulle gjøre det påkrevet foreløpig å foreta andre foranstaltninger enn reparasjon etter raset overensstemmende med de i den tidligere rapport foreslåtte retningslinjer.

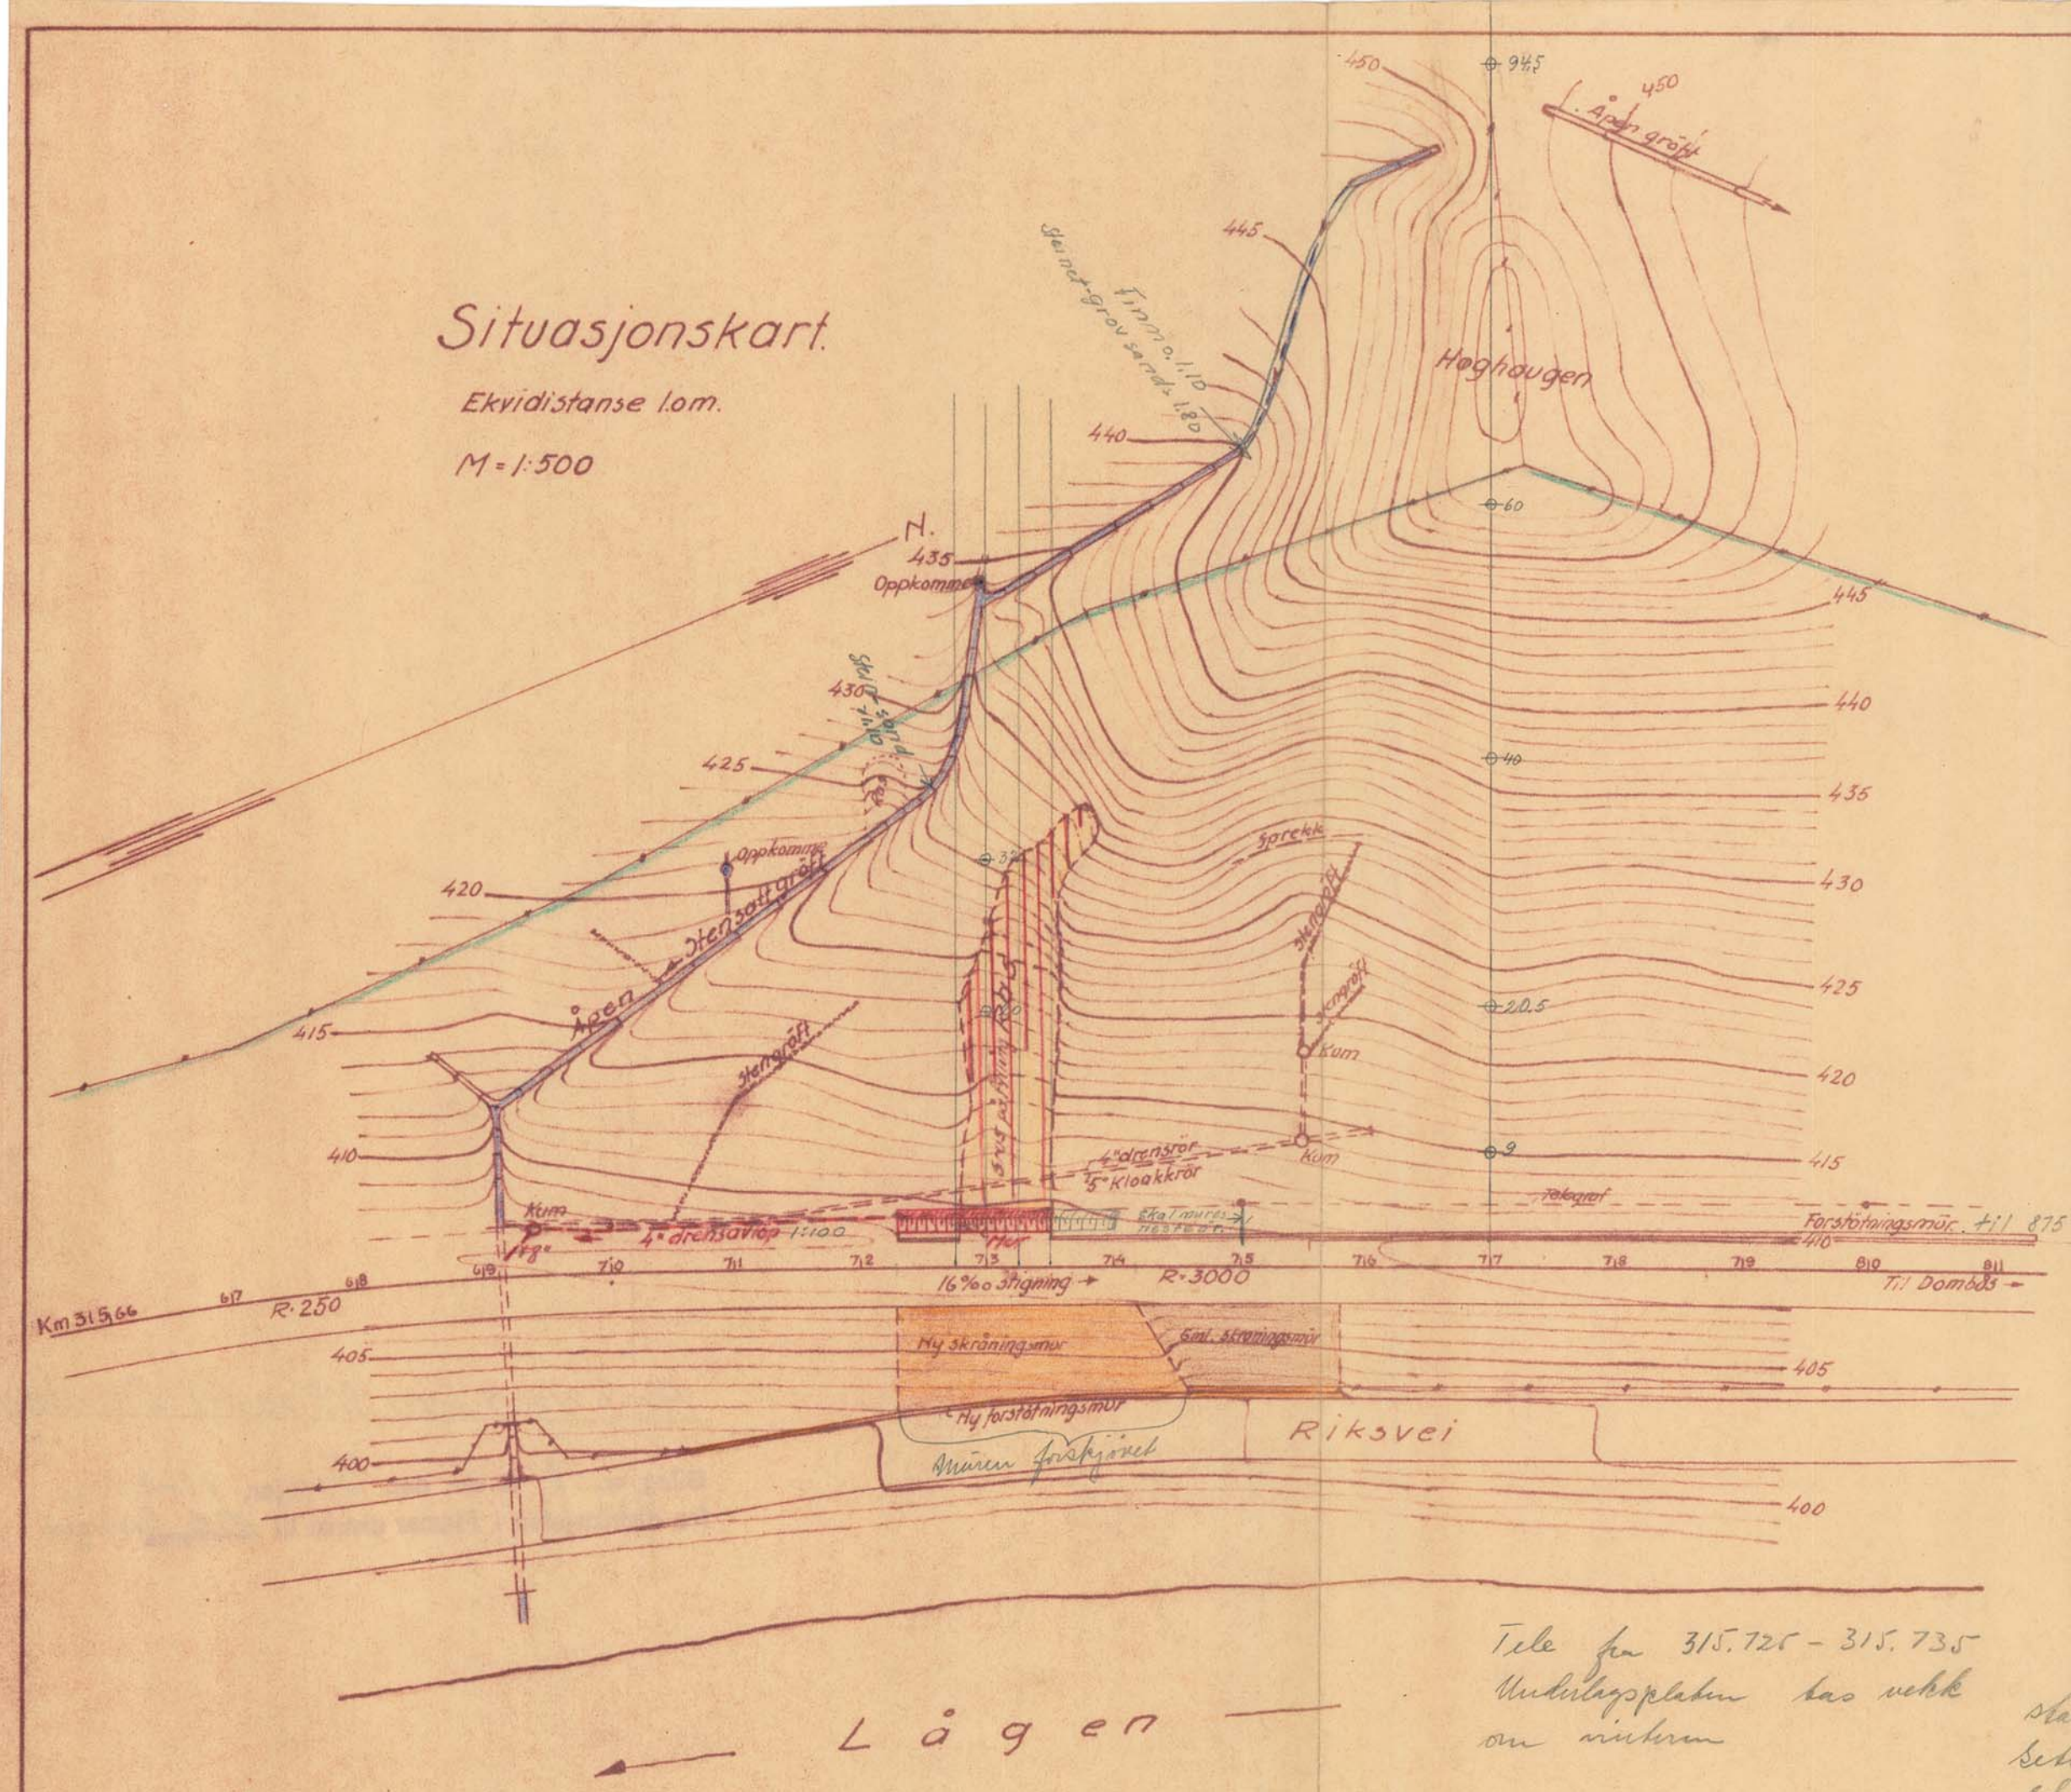
Situasjonskart

Teile fra 315.725 - 315.735
 Underlagsplanen har velkk
 om murem

Stinne gangen ved rasstedet
 forskyves hvert år noget utover,
 så den stadig må trekkes inn
 igjen.

Partiet fra km 315.725 - 315.745 har
 stadig viss selsvingen i om annet.
 Seku. gjennomsnittlig pr. år er ca. 5cm
 Skinnegangen vil bli opplyst
 gjennomsnittlig er 5cm. pr. år
