BINGFOSS UTBYGGINGSPLAN

VURDERING AV REGULERINGENS INN-
VIRKNING PÅ DE GEOTEKNISKE FOR-
HOLD, MED FORSLAG TIL TILTAK FOR
SIKRING AV OMRÅDENE.

75039-1

BINGSFOSS FORBYGGING LANGS JERNBANEN

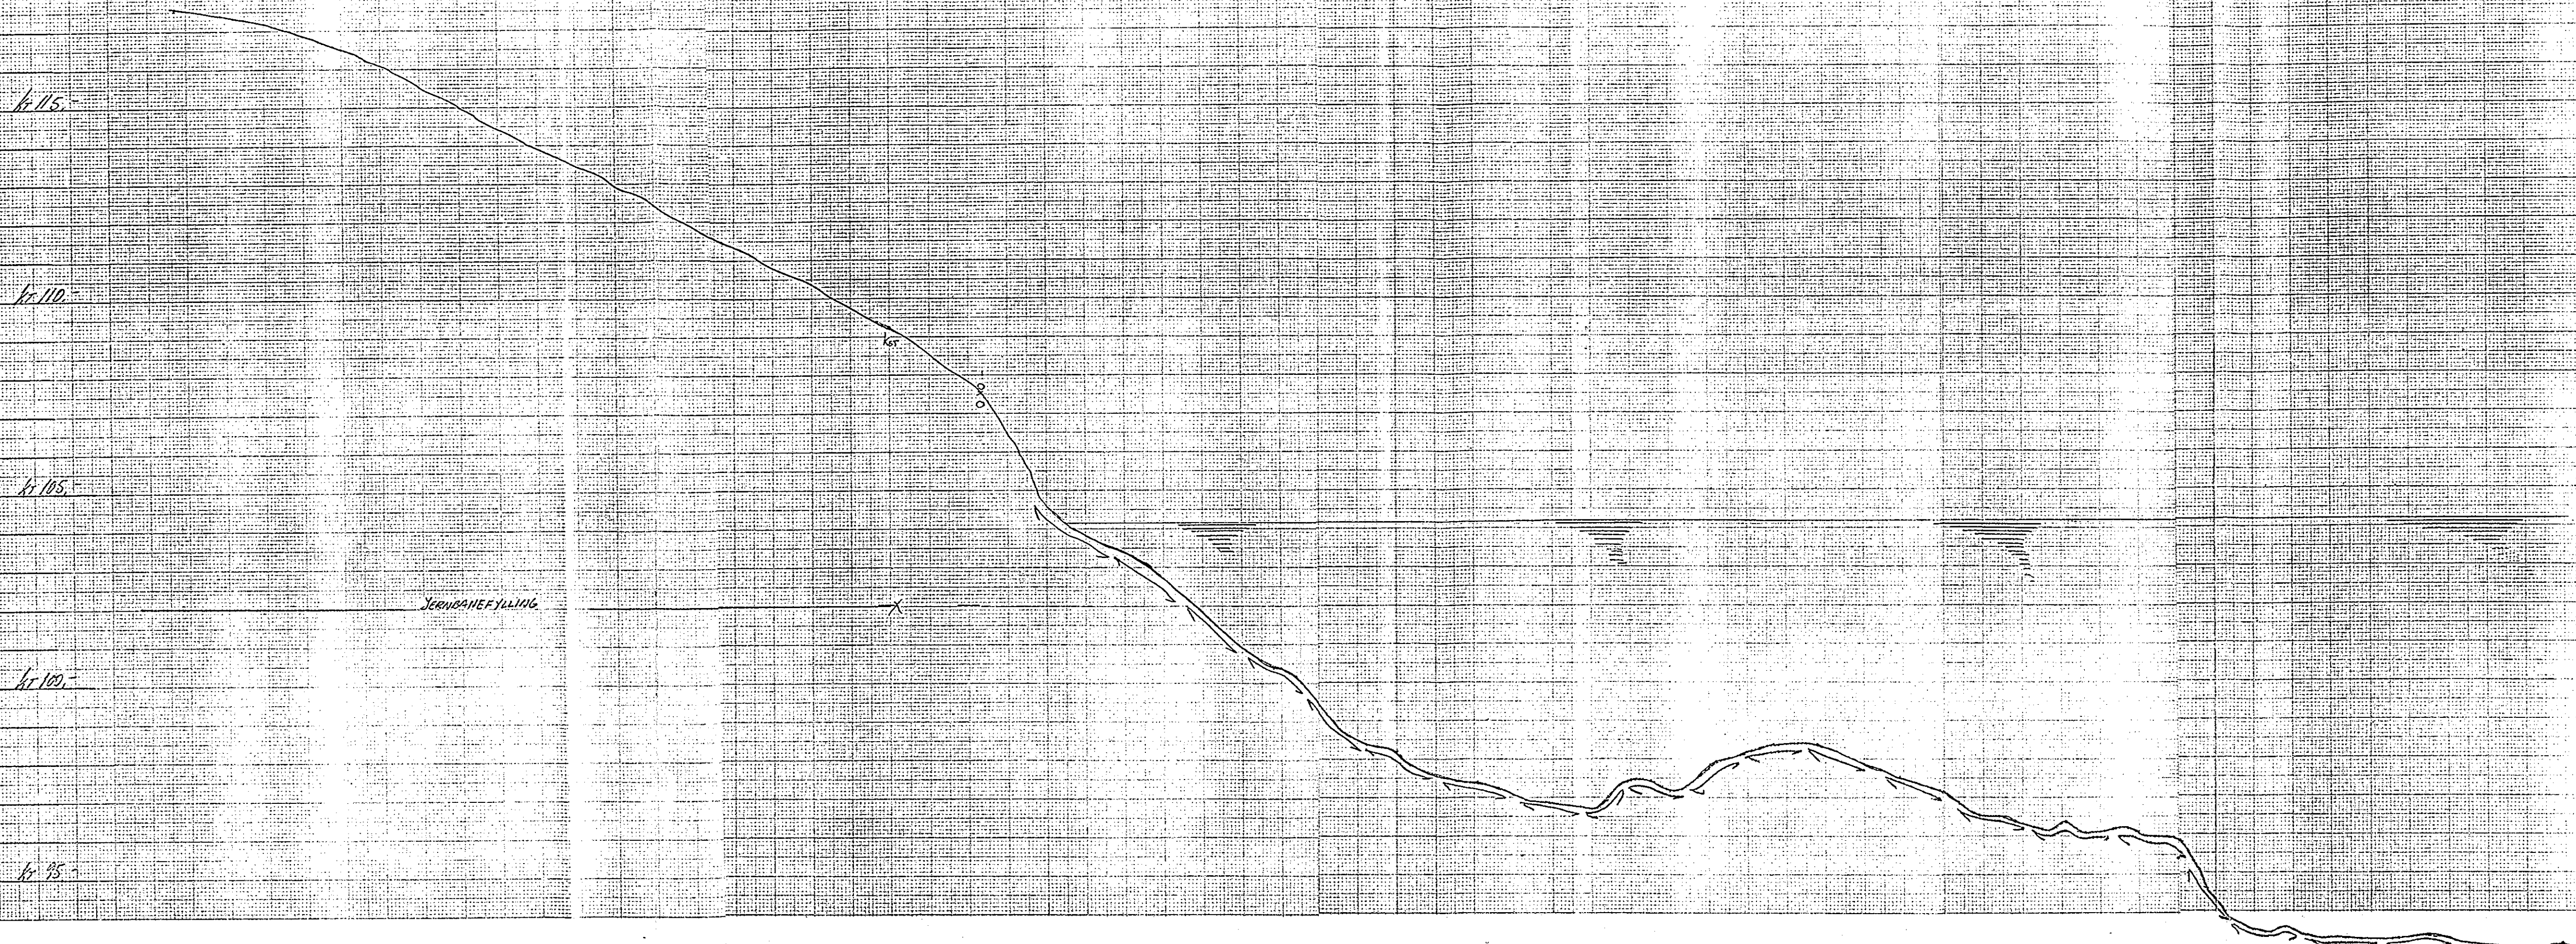
TVERRPROFIL KM 39.934

Ved jernbanefyllingen på km 39.930 er det delvis overheng av løsmasser som etter reguleringen vil være mer utsatt for bølgeerosjon. Det anbefales at det etableres erosjonsbeskyttelse som ved km 39.1. Også her må det først utføres profilering.

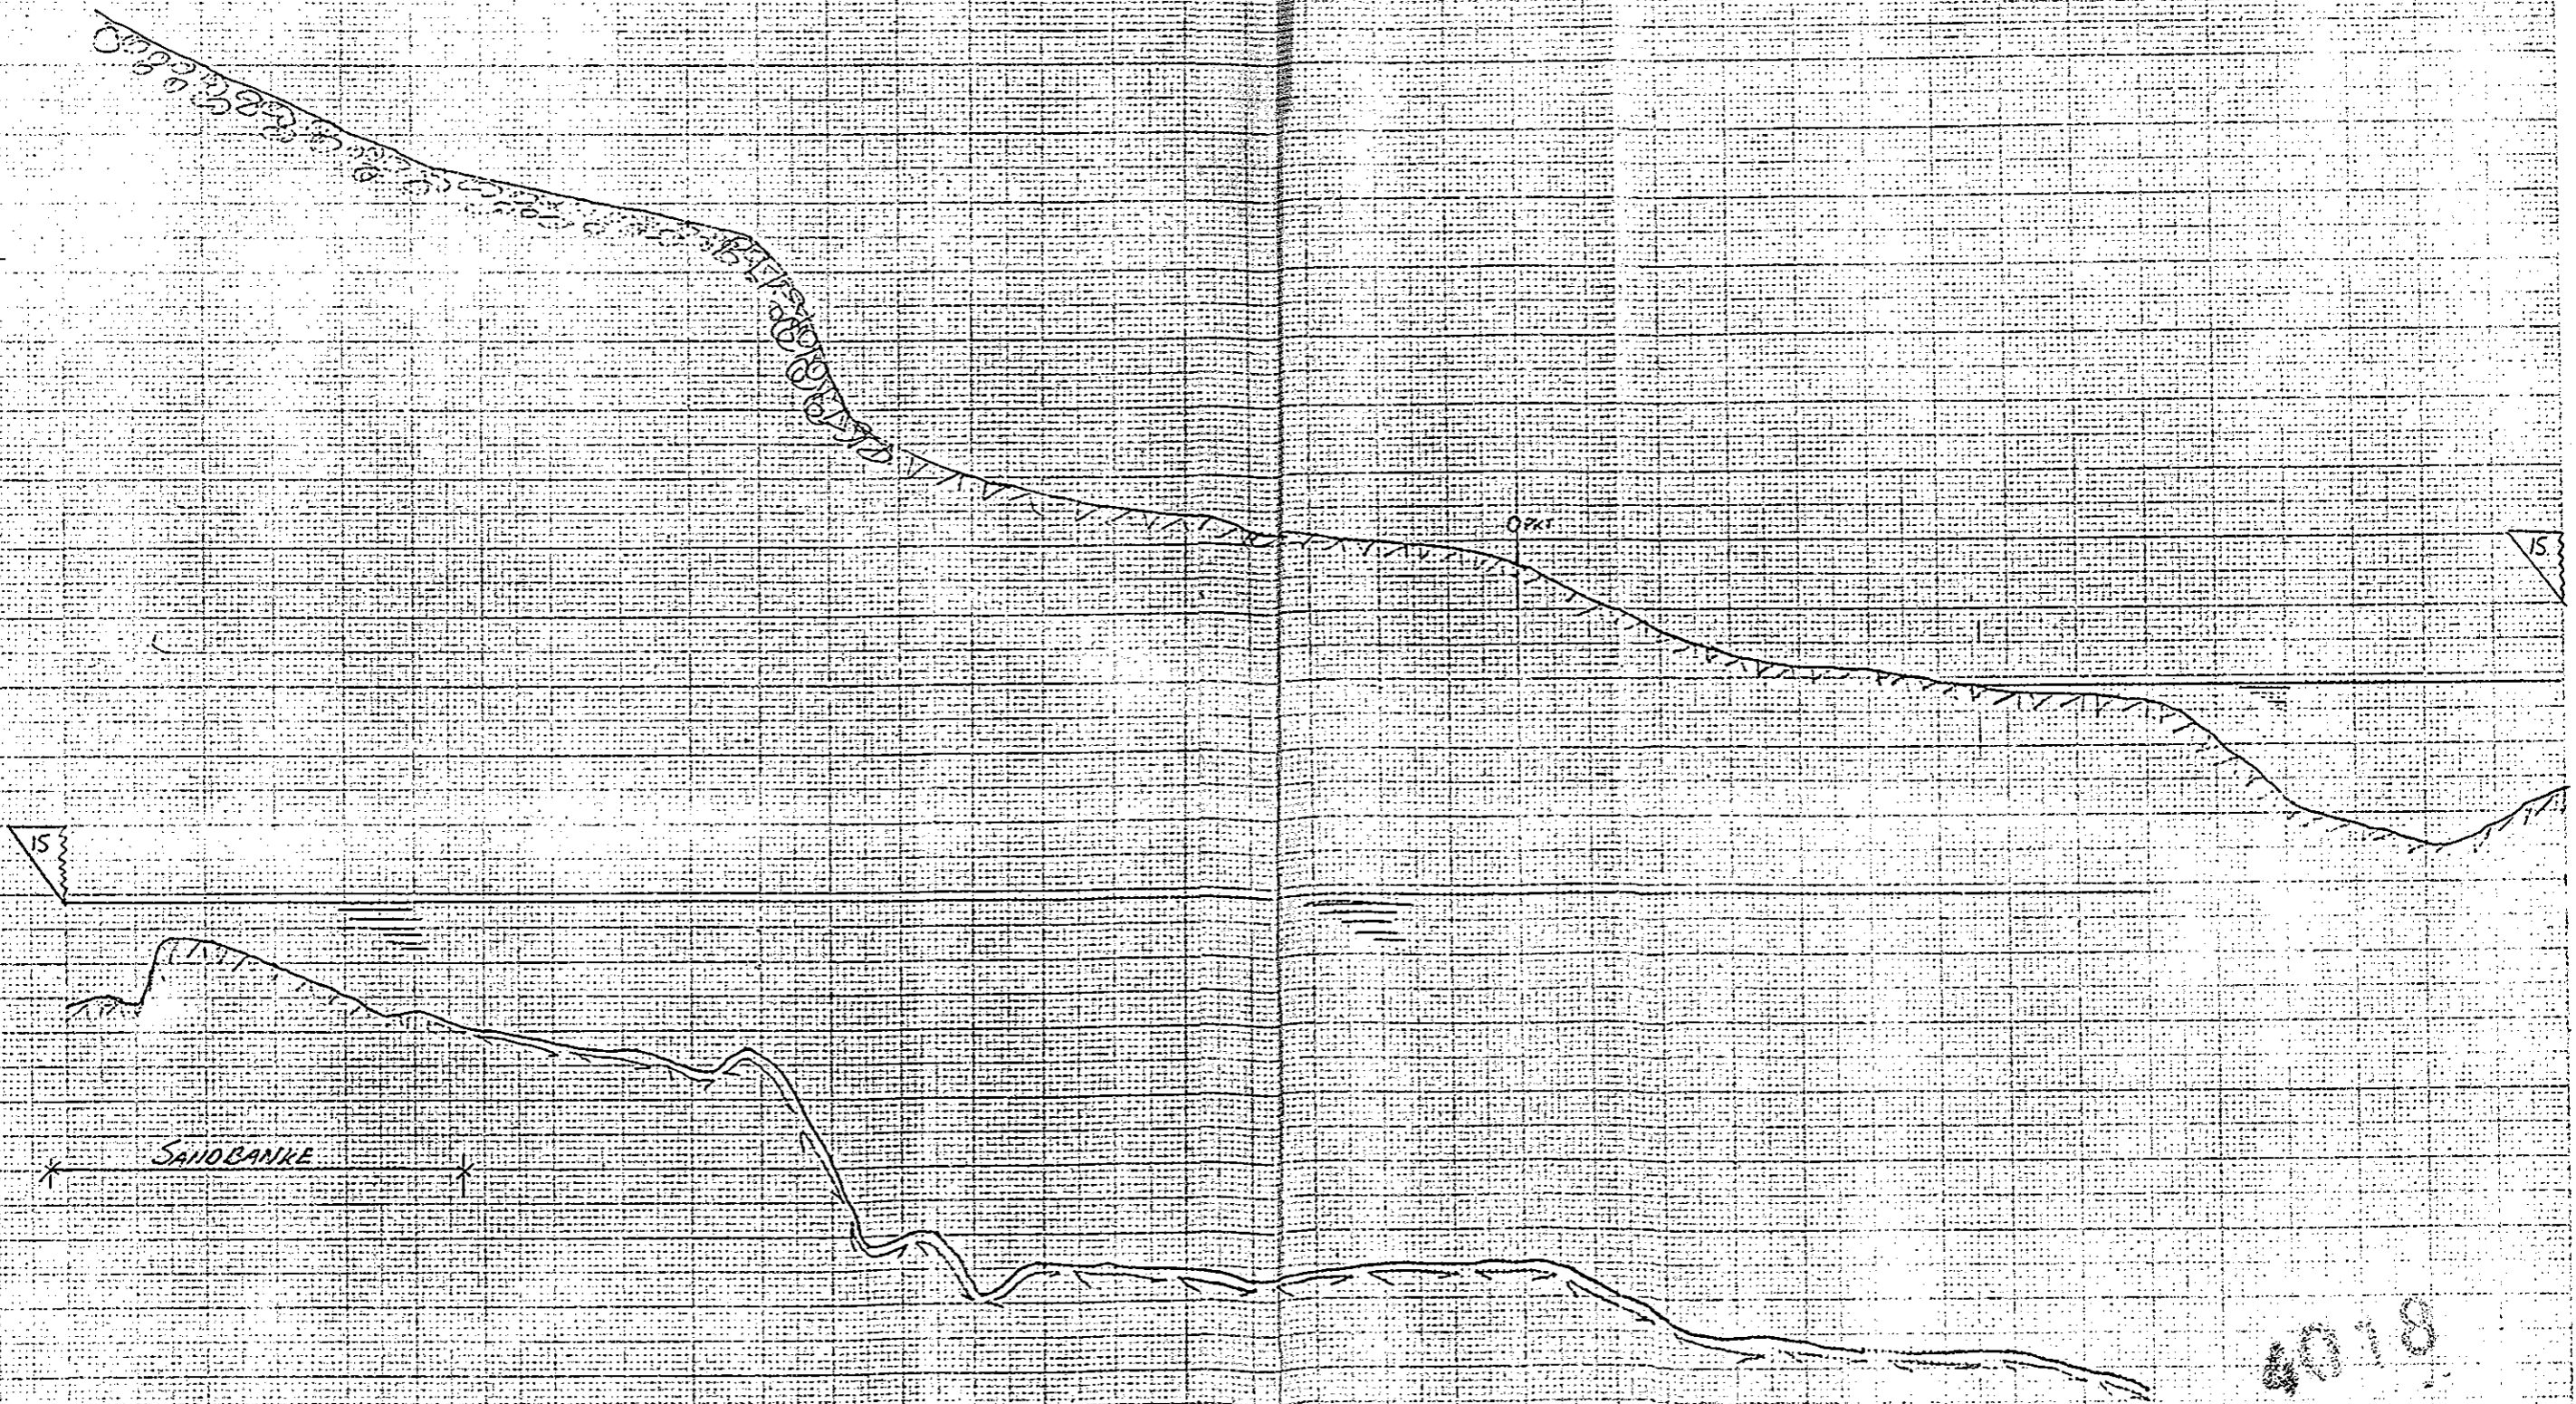
AEV BILGESSFOSS
 TVERRPROFIL KM 39.1 JERNBANE -
 SKRÅNING MOT GLOMMA
 M 1:100 5/8-76 T.O.

De to buktene ved km. 38.7 og 38.9 vil være lite utsatt for erosjon og totalt sett vil elveskråningene her få en bedret stabilitet. Ved km. 39.1 går jernbanen på fylling som slår ut i elven. Fyllingsfoten er beskyttet av tilhuggen og ordnet stein som tydelig har vært utsatt for deformasjoner. Fra NSB's rapporter fremgår at steinfyllingen mangler filtermateriale og at tidligere problemer med linjen på dette stedet skyldes utvasking av leire- og siltpartikler fra massene under fyllingen. Reguleringen vil føre til at partiet mellom nåværende og fremtidig normalvannstand blir mer utsatt for strømnings- og bølgeerosjon samt teleaktivitet. Det er vanskelig å vurdere hvorvidt dette vil bli av et slikt omfang at det får reell innvirkning på stabilitetsforholdene. NSB's erfaringer viser imidlertid at skråningsstabiliteten idag er svært dårlig, og vi vil derfor anbefale at det her etableres en erosjonsbeskyttelse før reguleringen finner sted. Beskyttelsesmaterialet kan være tunnelstein, steinholdige grusmasser eller andre masser med tilsvarende gradering. Før omfanget av arbeidet kan vurderes nærmere, må det utføres profilering av skråningen til 20 m ut i elven og med ikke mer enn 10 m profilavstand. Det endelige prosjektet må godkjennes av NSB. Da den eneste mulige adkomstvei med masser til stedet vil være med jernbane, vil det være en stor fordel om NSB kunne stå for gjennomføringen av arbeidet. Forholdet er diskutert med overingeniør H. Hartmark i NSB, og han stilte seg ikke negativ til forslaget.

Jernbanefyllingene ved km 39.10 og 39.93 bør erosjonsbeskyttes med steinholdige grusmasser i sonen mellom nåværende og fremtidig normalvannstand. Forøvrig antas det ikke nødvendig å gjennomføre beskyttende tiltak langs jernbanen før reguleringen. Enkelte stikkrenner må heves på grunn av reguleringen.

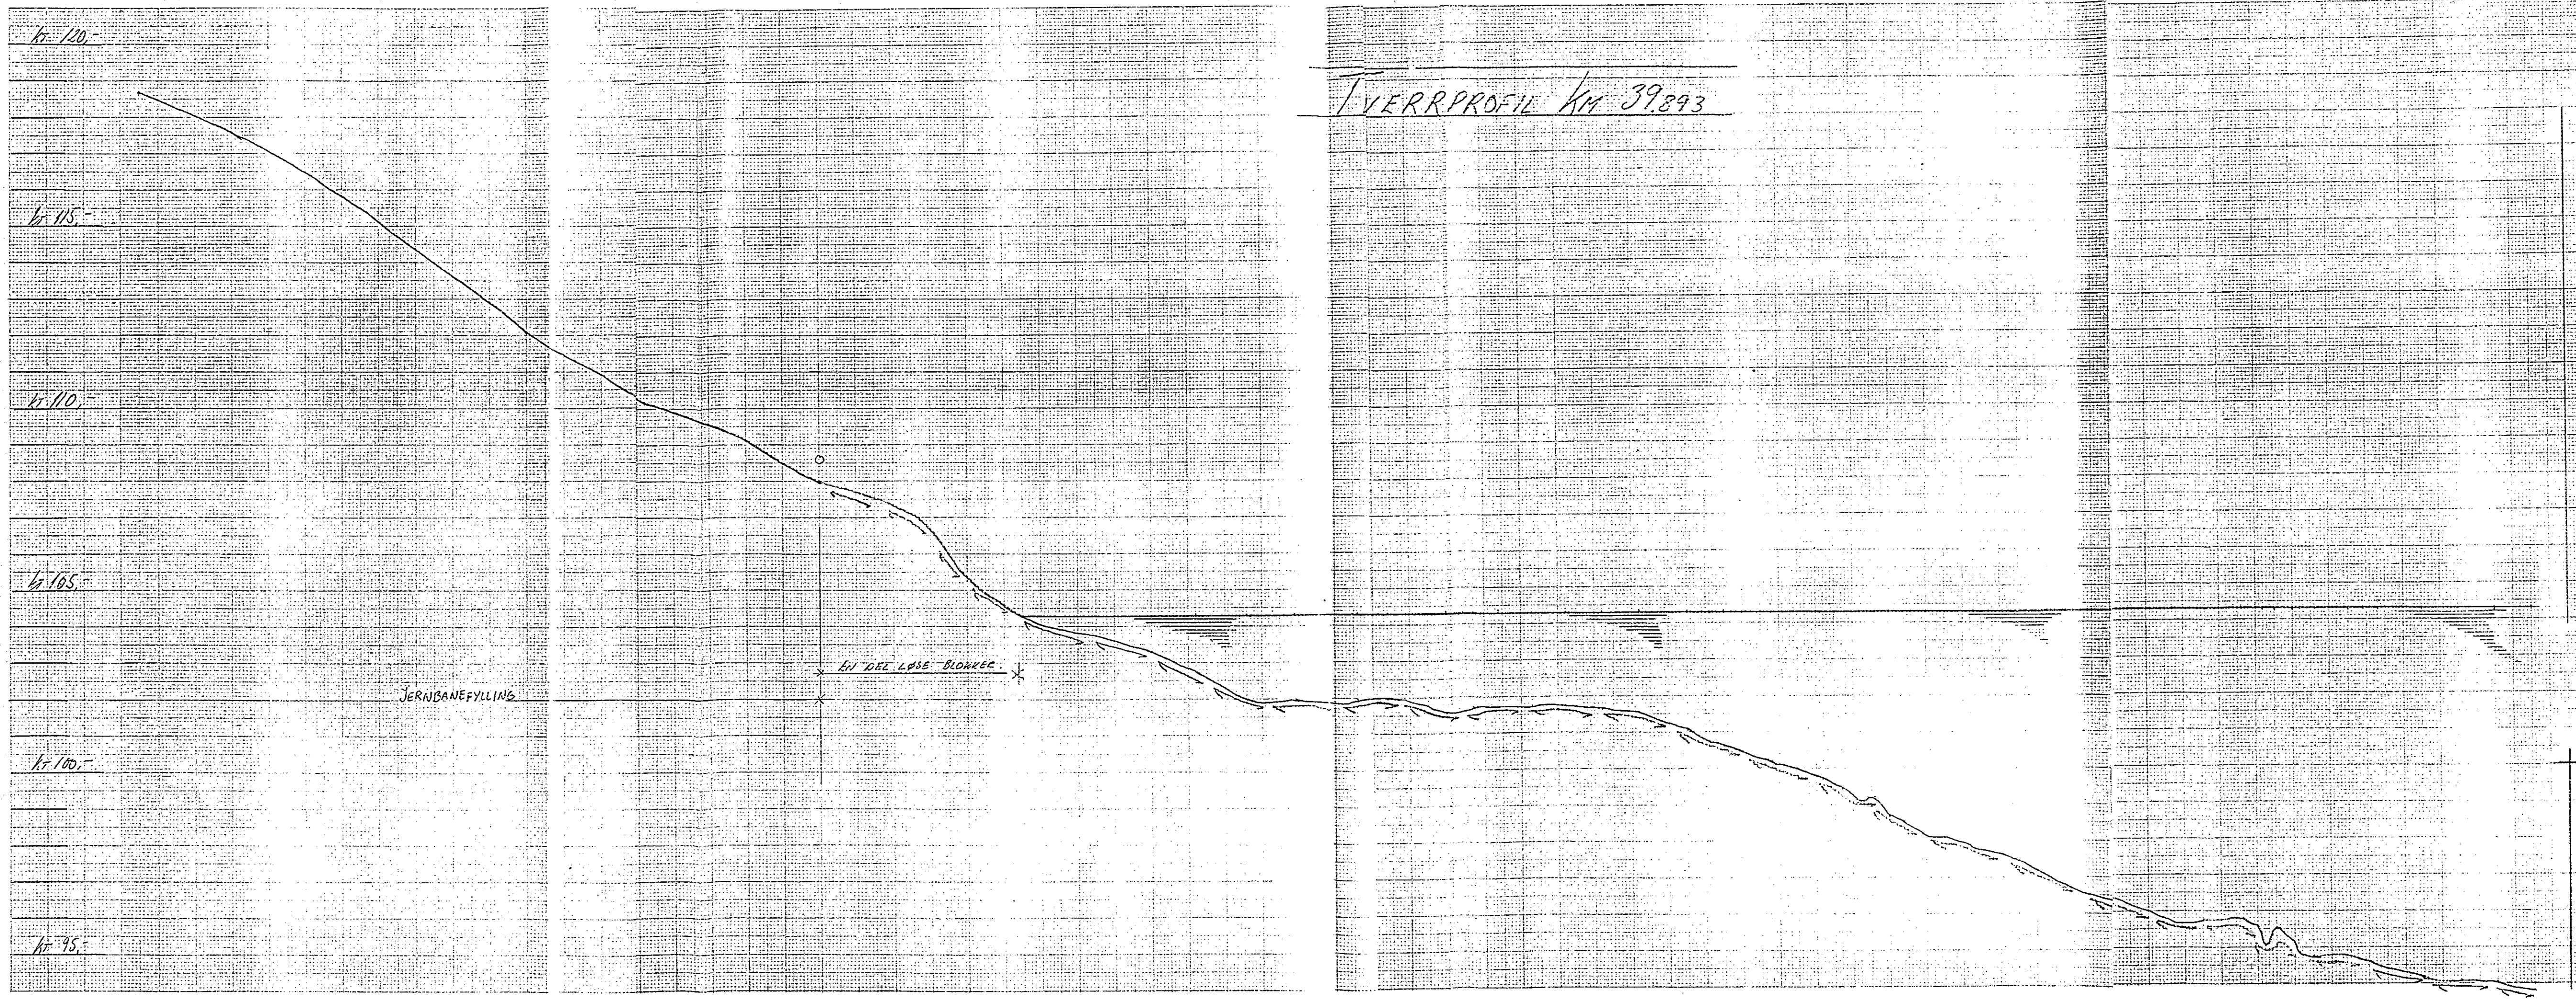
AKV BINGSFOSS
 TVERRPROFIL KM 39,893
 JERNBANESPRÅNG MOT GLOMMA

EN DEL LØSE BLOKKE

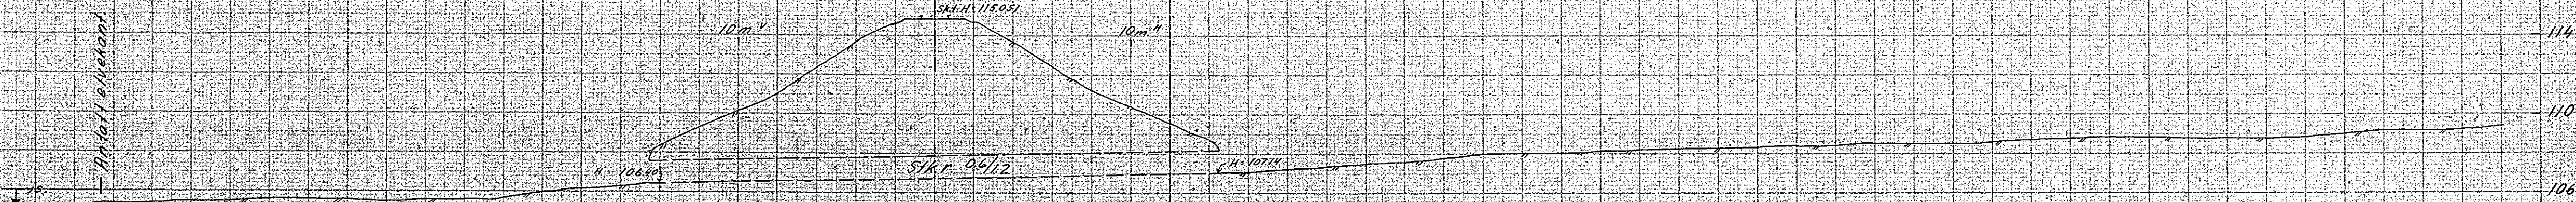
Tverrprofil, km. 42,606, Blaker. M=1:200

Stikkrennen ved km 42.60 vil ved utløpet bli liggende ca. 1.0 m under fremtidig normalvannstand. Det bør her legges ny stikkrenne slik at utløpet kommer over vannivået. Rennens fall og utførelse må bringes på det rene. Likeledes er det viktig å få rede på fyllingens tykkelse og beskaffenhet før mulige løsninger kan vurderes. NSB vil forestå dette forberedende arbeidet.
