R.1035 HEIMDALSVEGEN 55

GRUNNUNDERSØKELSER DATARAPPORT

Rapport fra Geoteknisk faggruppe.

Oppdrag: R.1035	HEIMDALSVENGEN 55		
	UTRASING GRUNNDATA SIKRINGSTILTAK		
Trondheim den:	21.11.97		
Oppdragsgiver:	Internt	Oppdrag ved:	
UTM-referanse:	NR 675 250	Sted:	Heimdal
Feltarbeide utført:	oktober -97	Antall bilag:	6
		Antall tekstsider:	3
Feltmetoder:	dreiesondering	prøveserie	
Emneord:	jordarter	stabilitet	sikring
Sammendrag:	Saksbehandler:	Kåre Sand	<i>Kåre Sand</i>
<p>Dalsiden på vestsiden av Heimdalsvegen 55 raste ut 10. mai -97. Det gikk et nytt ras samme sted først i oktober.</p> <p>Dalsiden var opprinnelig meget bratt. Grunnen består av meget fast siltig leire.</p> <p>Årsaken til raset kan være vannførende sandlag nede i skråningen.</p> <p>Stabilisering av skråningen kan utføres med en støttefylling som løfter dalbunnen minst 3 meter.</p>

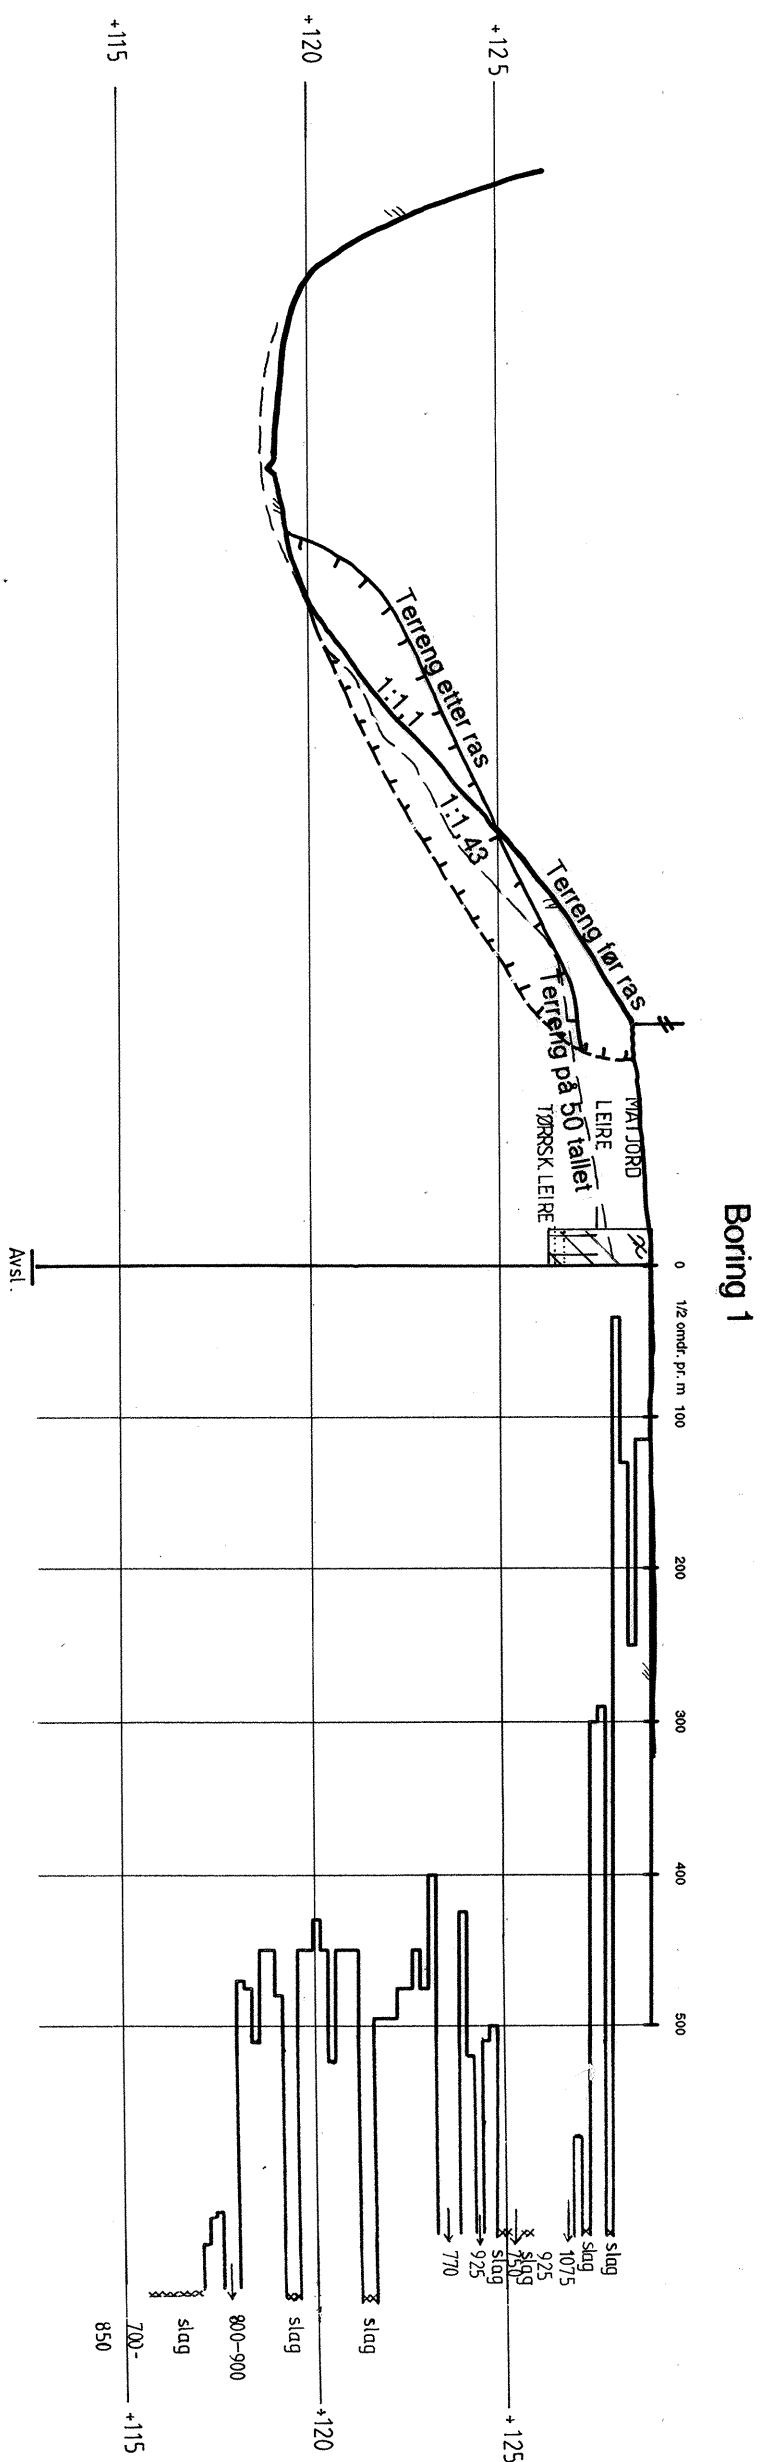
Profil med dreiesondering – og prøvetakingsresultat

Topografi	Tomten er relativt horisontal på ca kote 129. Mot vest faller terrenget ca 1:1,1 mot dalbunnen på ca kote 119.
Grunnforhold	<p>Grunnen består av 1,0 - 1,4 meter humusholdig fyllmasse over meget fast siltig leire. Udrenert skjærstyrke er høyere enn 250 kPa. Treaksialforsøkene kan tolkes til $\text{tg } \phi = 0,8 - 0,9$ for $a = 0$, alternativt $\text{tg } \phi = 0,45$ for $a = 60$ kPa.</p> <p>Sonderingen tyder på at massene i dybden er meget lagdelte. Dette kan skyldes at en har med eldre rasmasser å gjøre, og at en har lagdelt sand og leire.</p>
Grunnvann	Grunnvannstanden er ikke bestemt. Den ligger i terrengnivå i dalbunnen og noe høyere under platået. Dersom en har flere sandlag i dybden kan en ha flere grunnvannsnivå, med drenerende mellomliggende lag. Sandlagene kan altså være vannførende.
Fjell	Fjell er ikke påtruffet ved undersøkelsen.

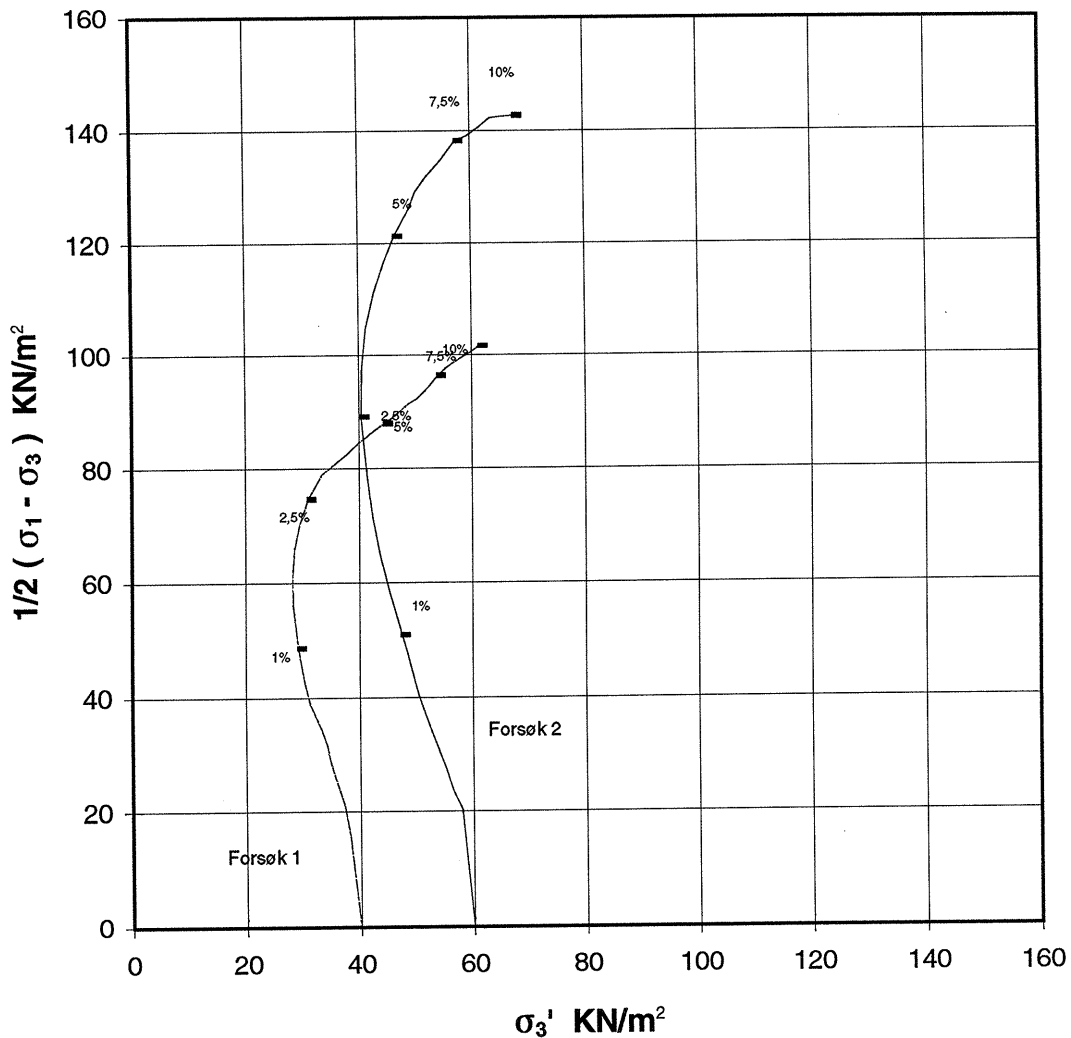
TREKSIALFORSØK

Forsøk	Lab. Nr.	Prøve Nr.	Dybde (m)	Beskrivelse
1	3	1 av 2	2,32	TØRRSKORPELEIRE, siltig, enk. tynne finsandlag
2	3	2 av 2	2,45	TØRRSKORPELEIRE, siltig, enk. tynne finsandlag

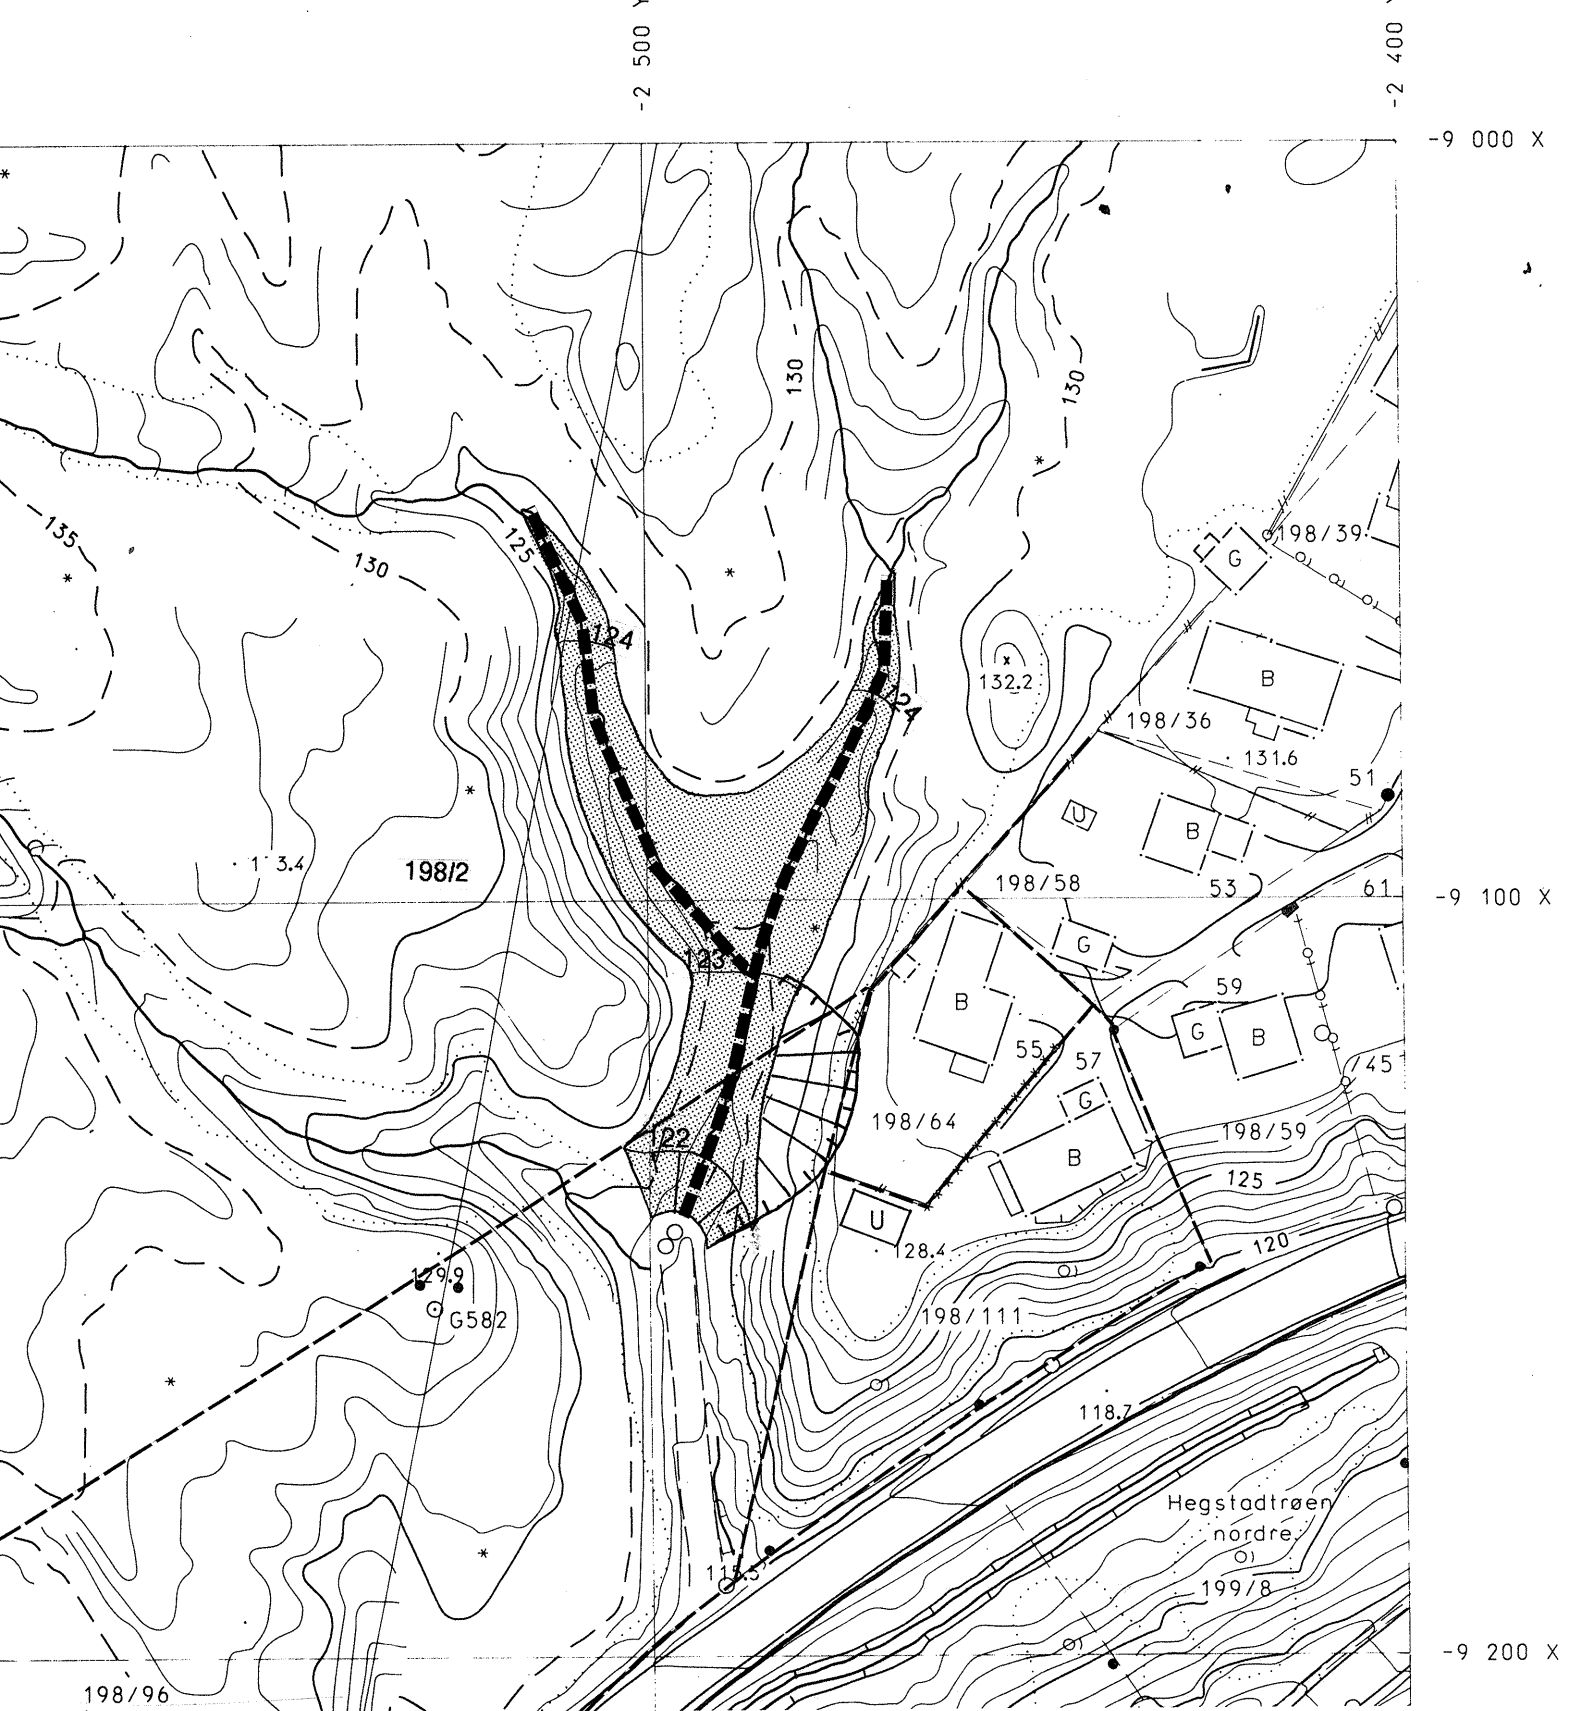
HEIMDALSVEIEN 55 Situasjonskart m/grunneiere og forslag til stabiliserende fylling	MALESTOKK: 1:1000
	TEGN. AV: SSS
TRONDHEIM KOMMUNE TEKNISK SEKSJON	DATO: 18.11.97
	KONTR.:
	RAPP. NR.: R.1035
	BILAG: 5

Eiendomsforhold	I tillegg til de berørte boligeiendommene er dalene delt mellom eiendommene G.nr./br.nr. 198/96 som eies av Trondheim kommune, og 198/2 som eies av Amund Stav.

Årsak	<p>Skråningen lå, etter utfyllingen for ca 20 år siden, så bratt at det tilsvarer rasvinkel. Ingen trær i skråningen bar imidlertid preg av at overflaten var ustabil.</p> <p>Vi antar at vannsig i et sandlag nede i skråningen kan ha vært den utløsende årsak til raset. Høyt poretrykk i et lag har svekket stabiliteten lokalt, og overliggende masse har blitt ustabile.</p>
Sikring	<p>For å stabilisere rasmassene slik at en kan planere ut på toppen igjen, anbefaler vi at det fylles opp i dalbunnen. Den stabiliserende fyllingen må føres nordover i to smådaler for å forhindre at det danner seg fritt vann bak fyllingen.</p> <p>På kartet i bilag 5 har vi vist forslaget til fylling. En må først legge drenering i dalbunnen, i hele den strekningen som skal fylles. Deretter kan en fylle som vist på planen. Til sist kan en fylle opp rasgropa slik som vist på profilet i bilag 6. Oppfyllingen kan godt tenkes utføres som løsmassetipp for tilfeldige rene overskuddsmasser. Det eneste krav til massene er at dreneringen utføres med grove masser sikret med fiberduk, og at det legges egenstabile masser i fronten mot sør.</p>
