Trondheim kommune

R.1245 BUENGVEIEN 3

GRUNNUNDERSØKELSER DATARAPPORRT

BUENGVEGEN 3. UTRASING. GEOTEKNISK VURDERING

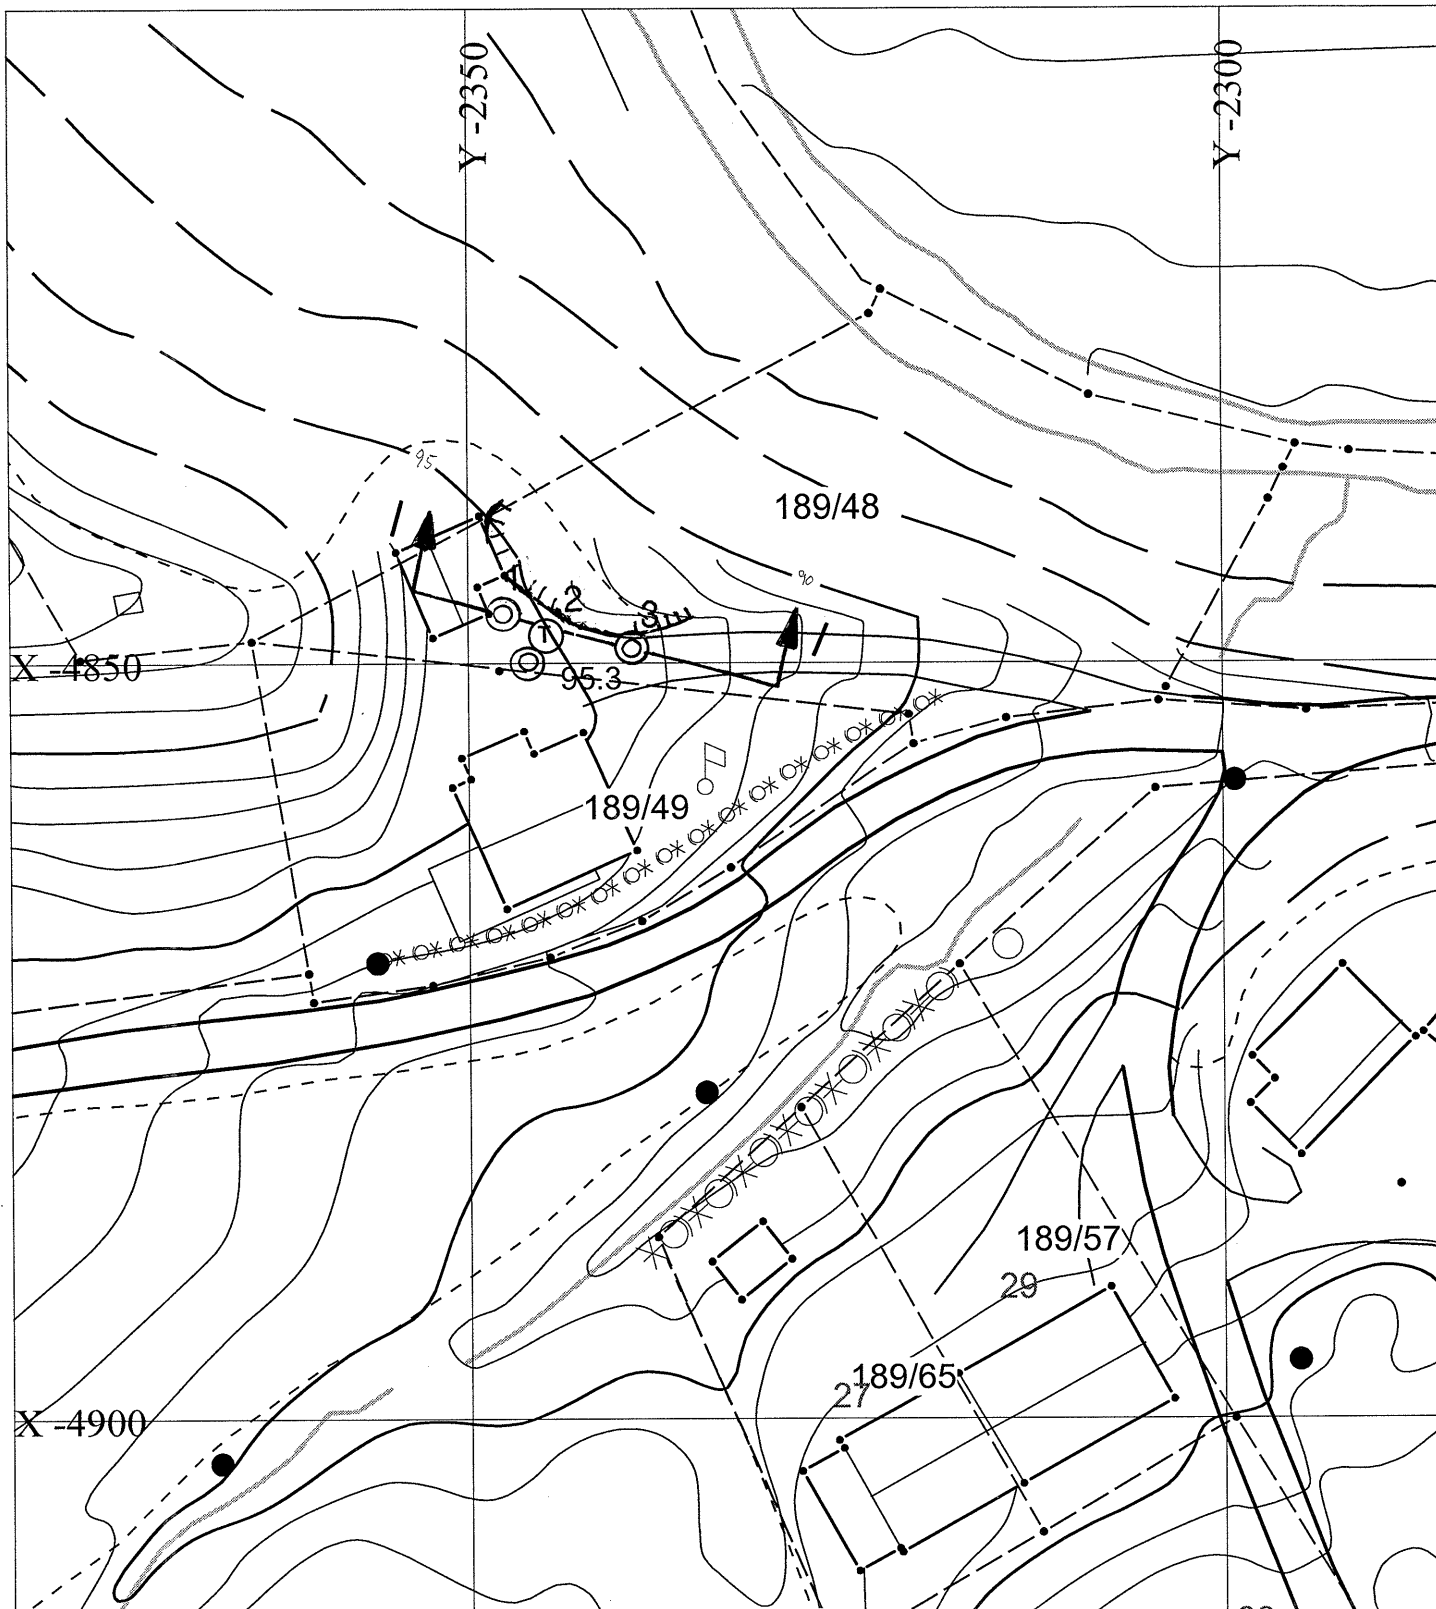
<h2 style="text-align: center;">BUENGVEIEN 3</h2>	MÅLESTOKK: 1:500
	TEGN. AV: SSS
Situasjonskart (T) Totalsondering (O) Prøvetaking	DATO: 15.12.04
	KONTR.:
<h2>TRONDHEIM KOMMUNE</h2> Trondheim byteknikk	RAPP. NR.: R.1245
	BILAG: 1

Feltarbeid Det ble gjort en totalsondering og tatt opp skrueprøver i 3 punkt i nordenden av gårdsplassen. Plassering av borpunkt er vist i bilag 1. Sonderingsresultat er vist i bilag 2.

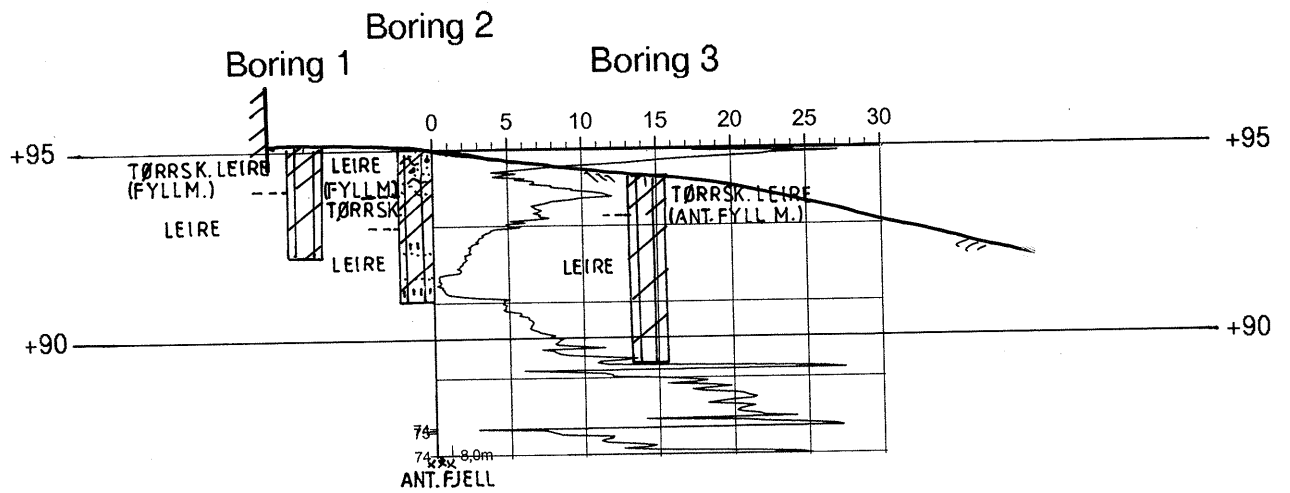
BUENGVEIEN 3	MÅLESTOKK:
	1:200
Profil med totalsonderings- og prøvetakingsresultat	TEGN. AV:
	SSS
	DATO:
	15.12.04
	KONTR.:
TRONDHEIM KOMMUNE	RAPP. NR.:
	R.1245
Trondheim byteknikk	BILAG:
	2

Grunnen består av 1 meter fyllmasse over 1 meter fast tørrskorpeleire. Under tørrskorpa er det middels fast leire. Totalsonderingen i punkt 2 viser et lag med liten sonderingsmotstand ca 3 til 4 meter ned i grunnen. Den siltige leira på dette nivået har tynne finsand og siltlag.

Ved sonderingen ble fjell antatt påtruffet 8,0 meter under terreng. Dette harmonerer godt med det fjellet en kan se nede i skråningen ved Leirelva. Sonderingen viste et lag med meget liten sonderingsmotstand 3,2 – 3,8 meter under terreng.

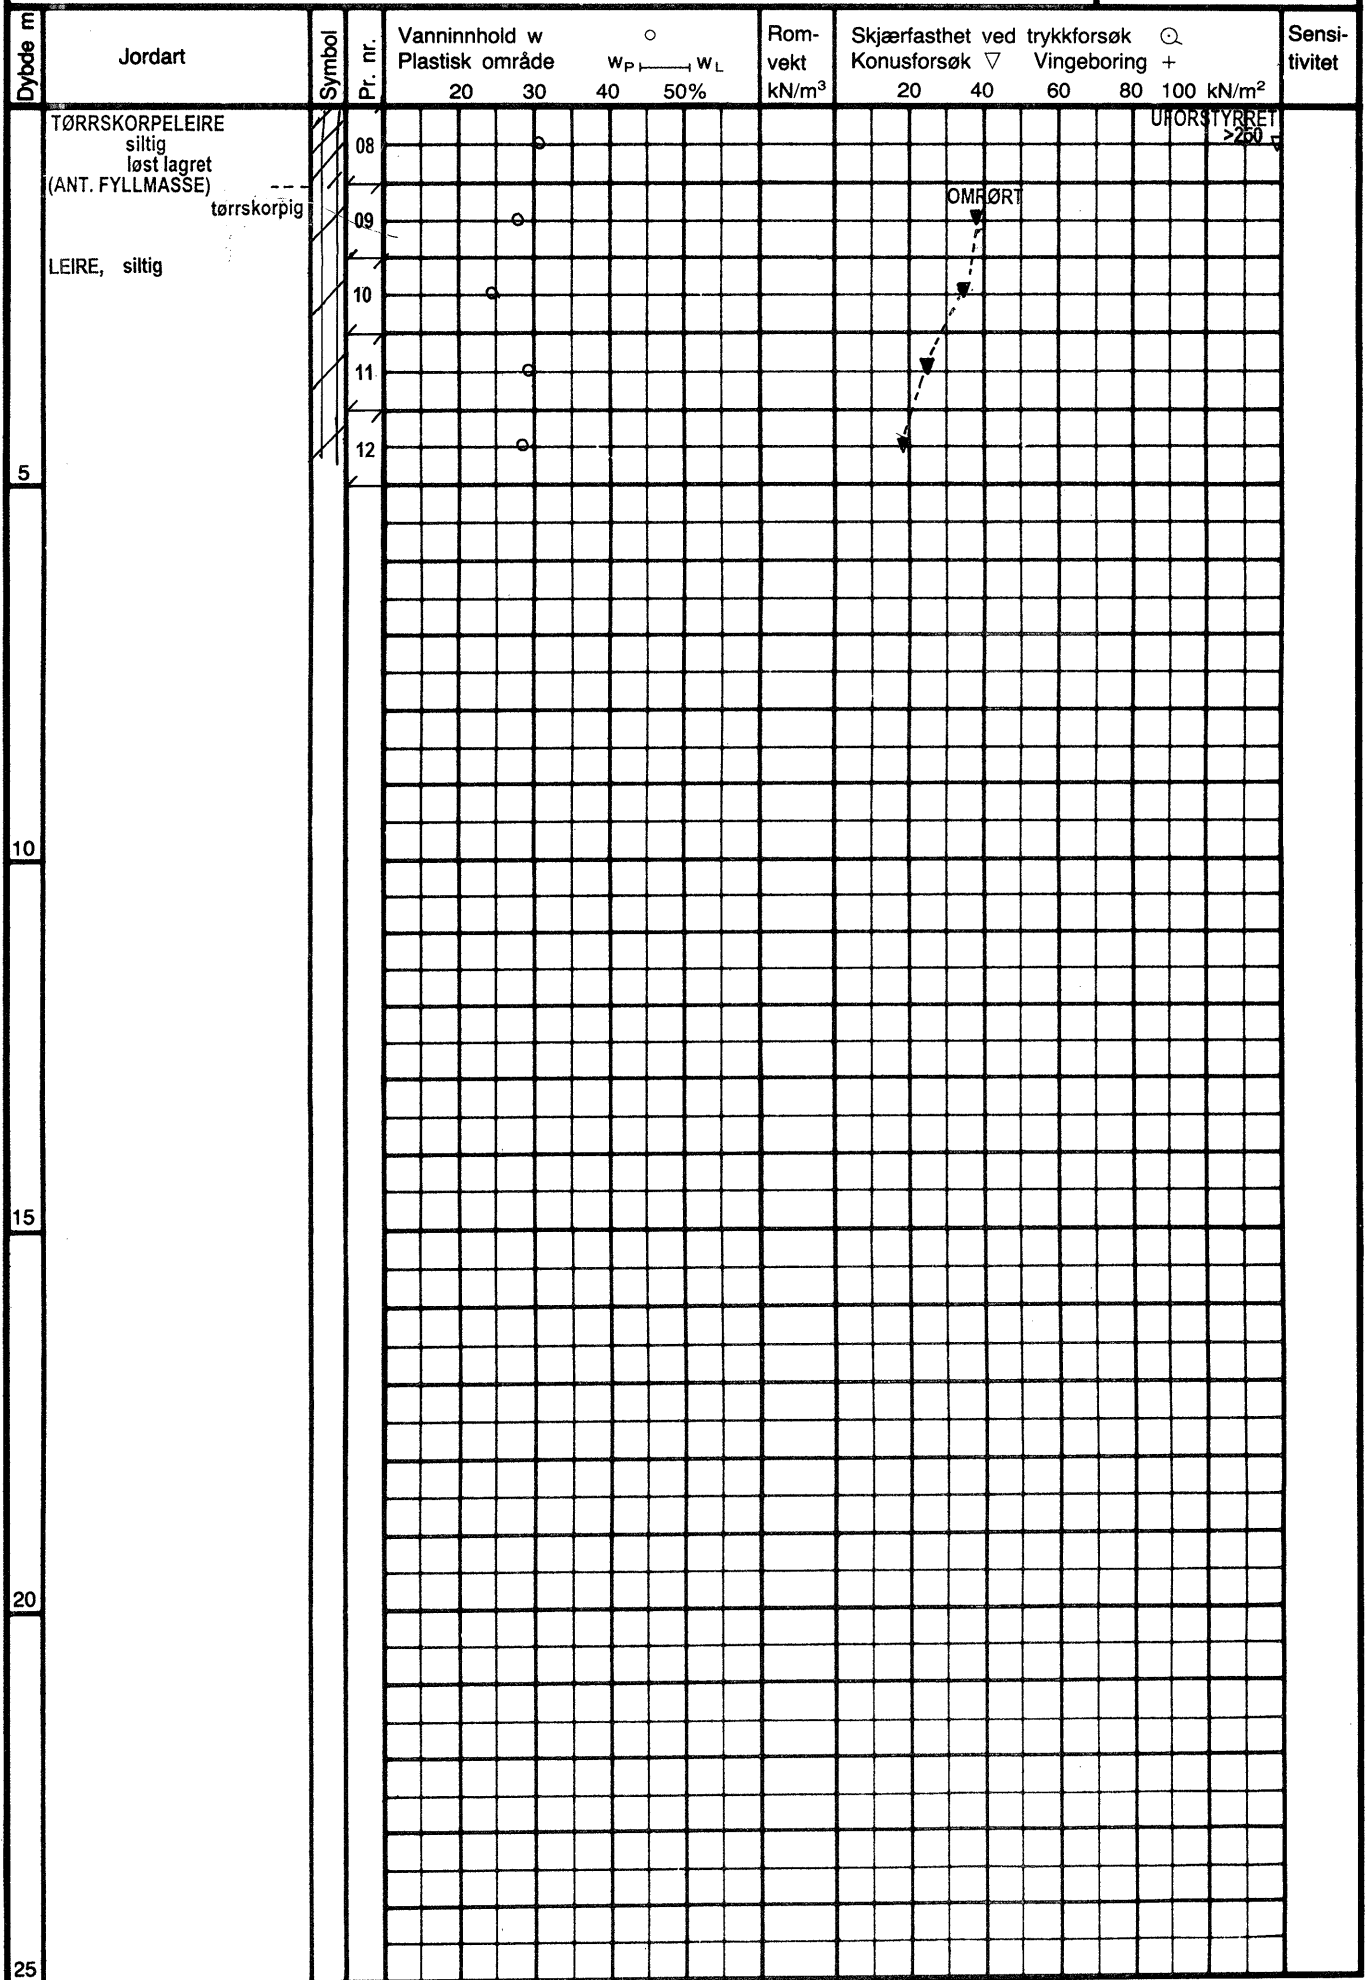
BILAG: 5

Prøveseriene viser ca 1 meter fyllmasse over ca 1 meter fast tørrskorpeleire. Derunder ligger middels fast leire. Laget med liten sonderingsmotstand faller sammen med tynne lag med silt og fïnsand i leira. Lagene antas å være vannførende, og dette kan være årsaken til den lave sonderingsmotstanden.
