**UNDERGANG VED SUTTESTAD KM 183.127**  
**BERGSENG - LILLEHAMMER**

UNDERGANG VED SUTTESTAD  
DOVREBANEN KM 183,127

Gk 3146, 1 og 2

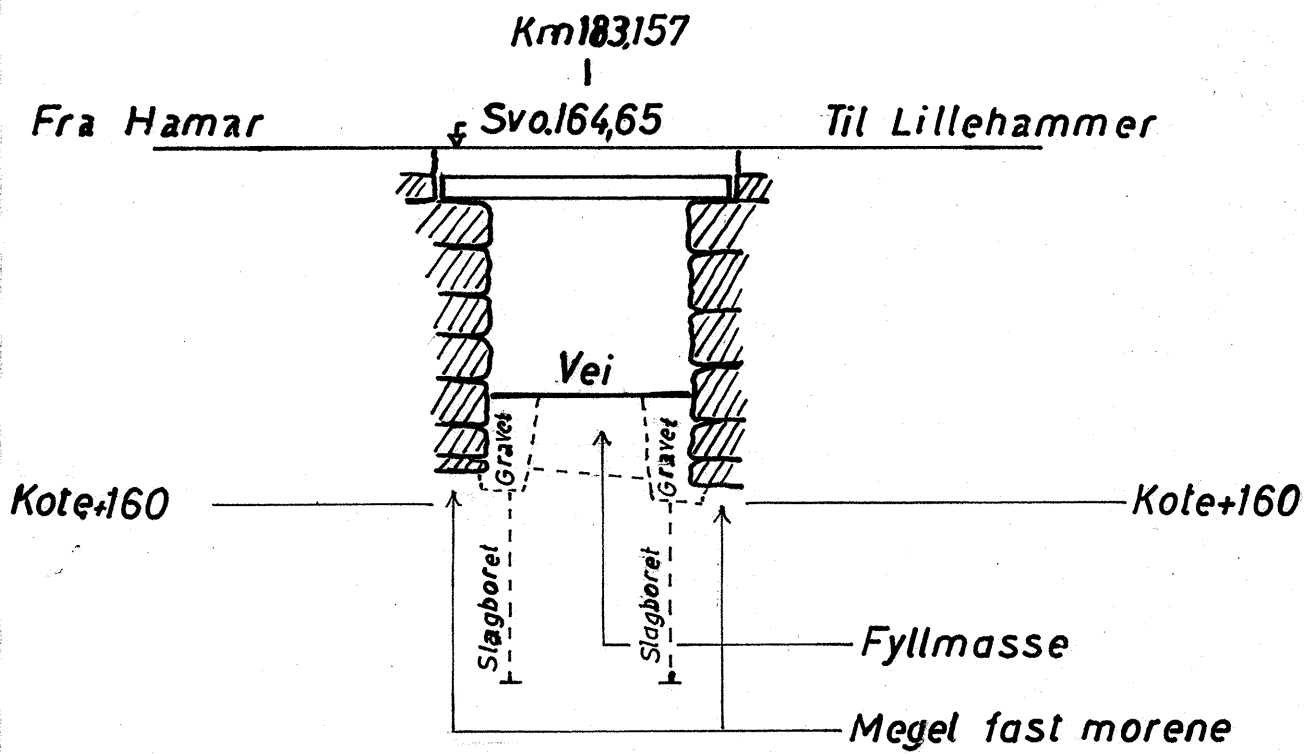
M=1:100

Det er foretatt grunnundersøkelser for å finne årsak til bevegelsen. Det er oppgravd til ca. 20 cm under fundamentunderkant i front av begge kar. Det er videre slagboret til ca. 3,8 m under vegplanet. Dybde til underkant fundament for søndre brukar er 1,0 m og for nordre brukar 1,2 m.

Massen under brukara består av svært fast botnmorene.

Ved ombygning bør begge landkar bygges om. Frostsikker fundamenteringsdybde er minst 1,80 m. Grov grus, som er kvabbfri, anbefales som bakfyll.

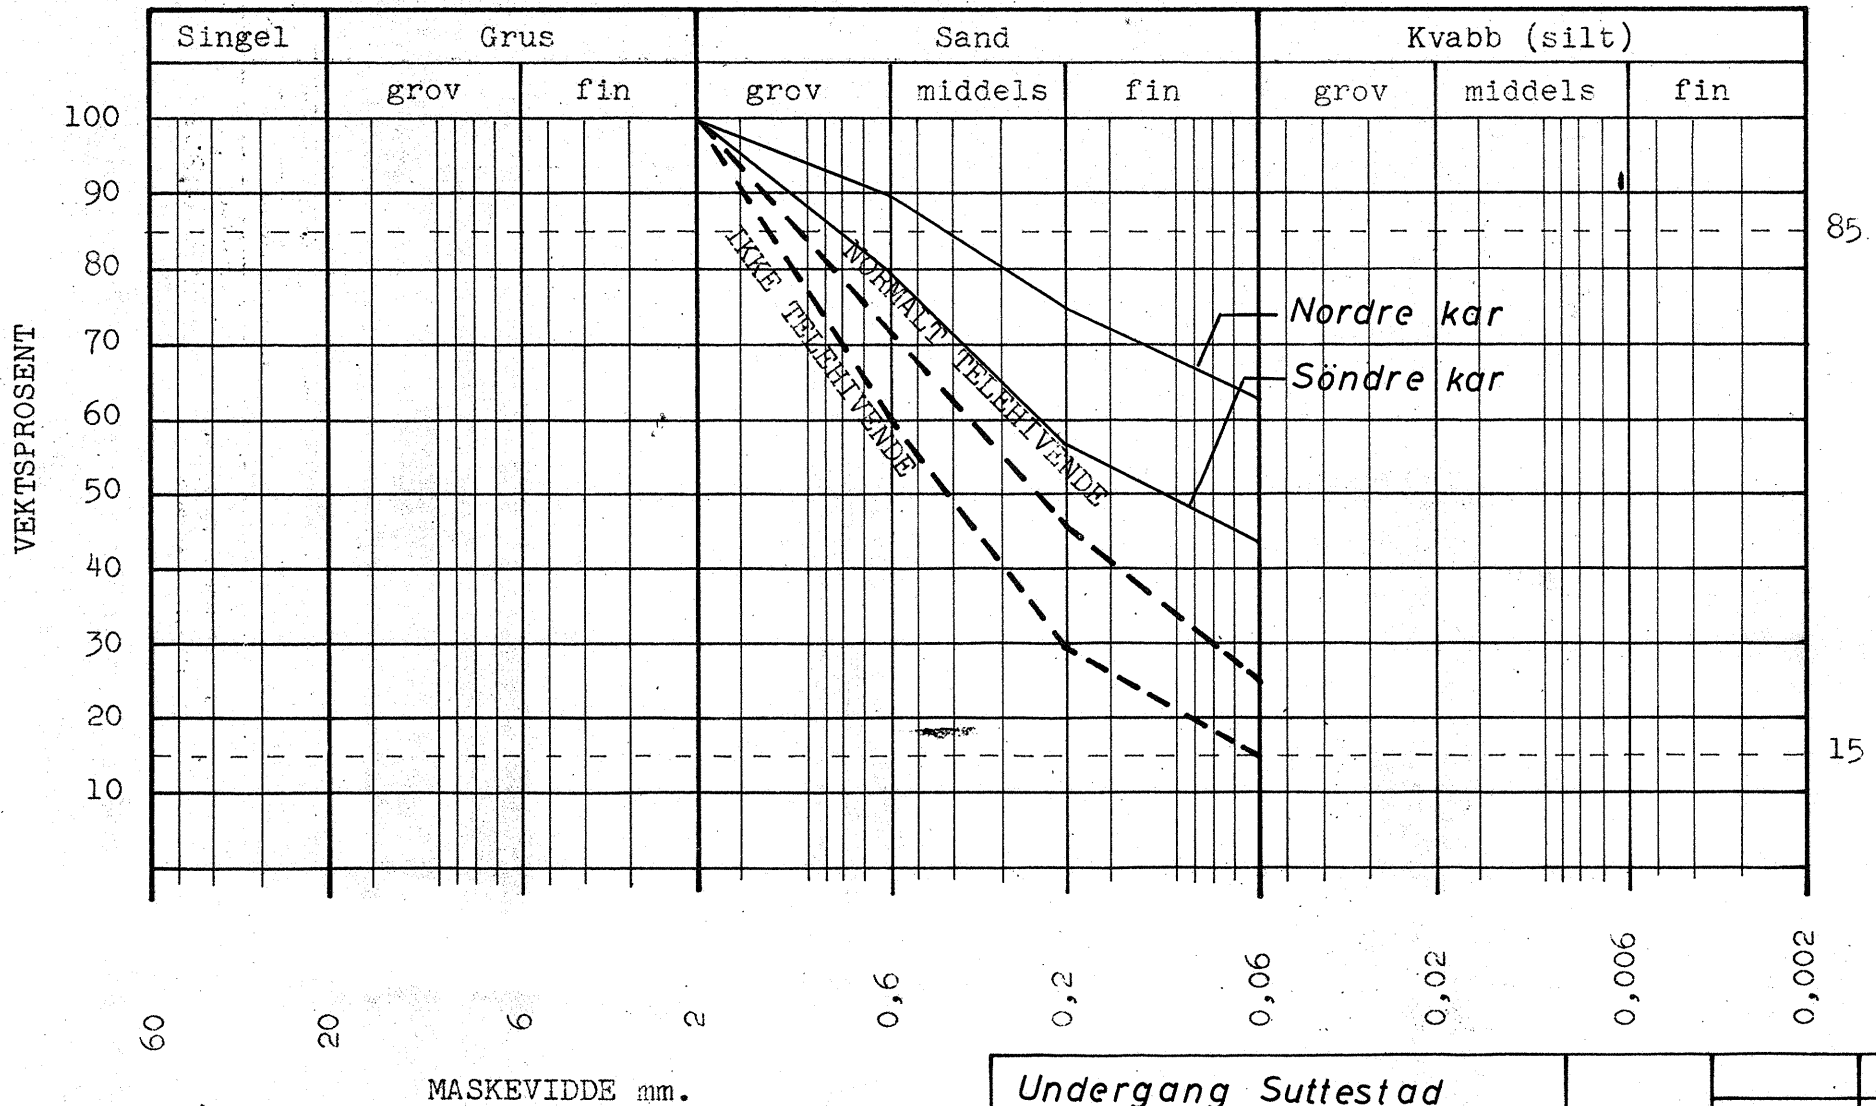
KORNFORDELINGSKURVE

Det er tatt prøver av morenematerialet 20 cm under fundamentunderkant for begge kar. Siktekurver for den delen av materialet som er mindre enn 2 mm er vist på tegning Gk 3146.1. Materialet er telefarlig.

Det er sannsynlig at begge landkar påvirkes av telen, om enn søndre landkar mest. Med den konstaterte beskjede fundamenteringsdybde er det over-

veiende sannsynlig at hovedårsak til bevegelser er teledannelse under fundamentene. Det kan også samtidig være noe teledannelse i bakfyllen, dette er imidlertid ikke undersøkt.

Siktekurve for kornfraksjoner mindre enn 2 mm.  
Beskows telefarlighetskurver.
