SS. Drammen-Eidanger: Raspartier

R a p p o r t

angående fjellrensk på strekningen nordenfor Holmestrand stasjon.

**UTRYGGE FJELLPARTIER NORD OG SYD FOR HOLMESTRAND
DRAMMEN - EIDANGER KM CA. 85-88**

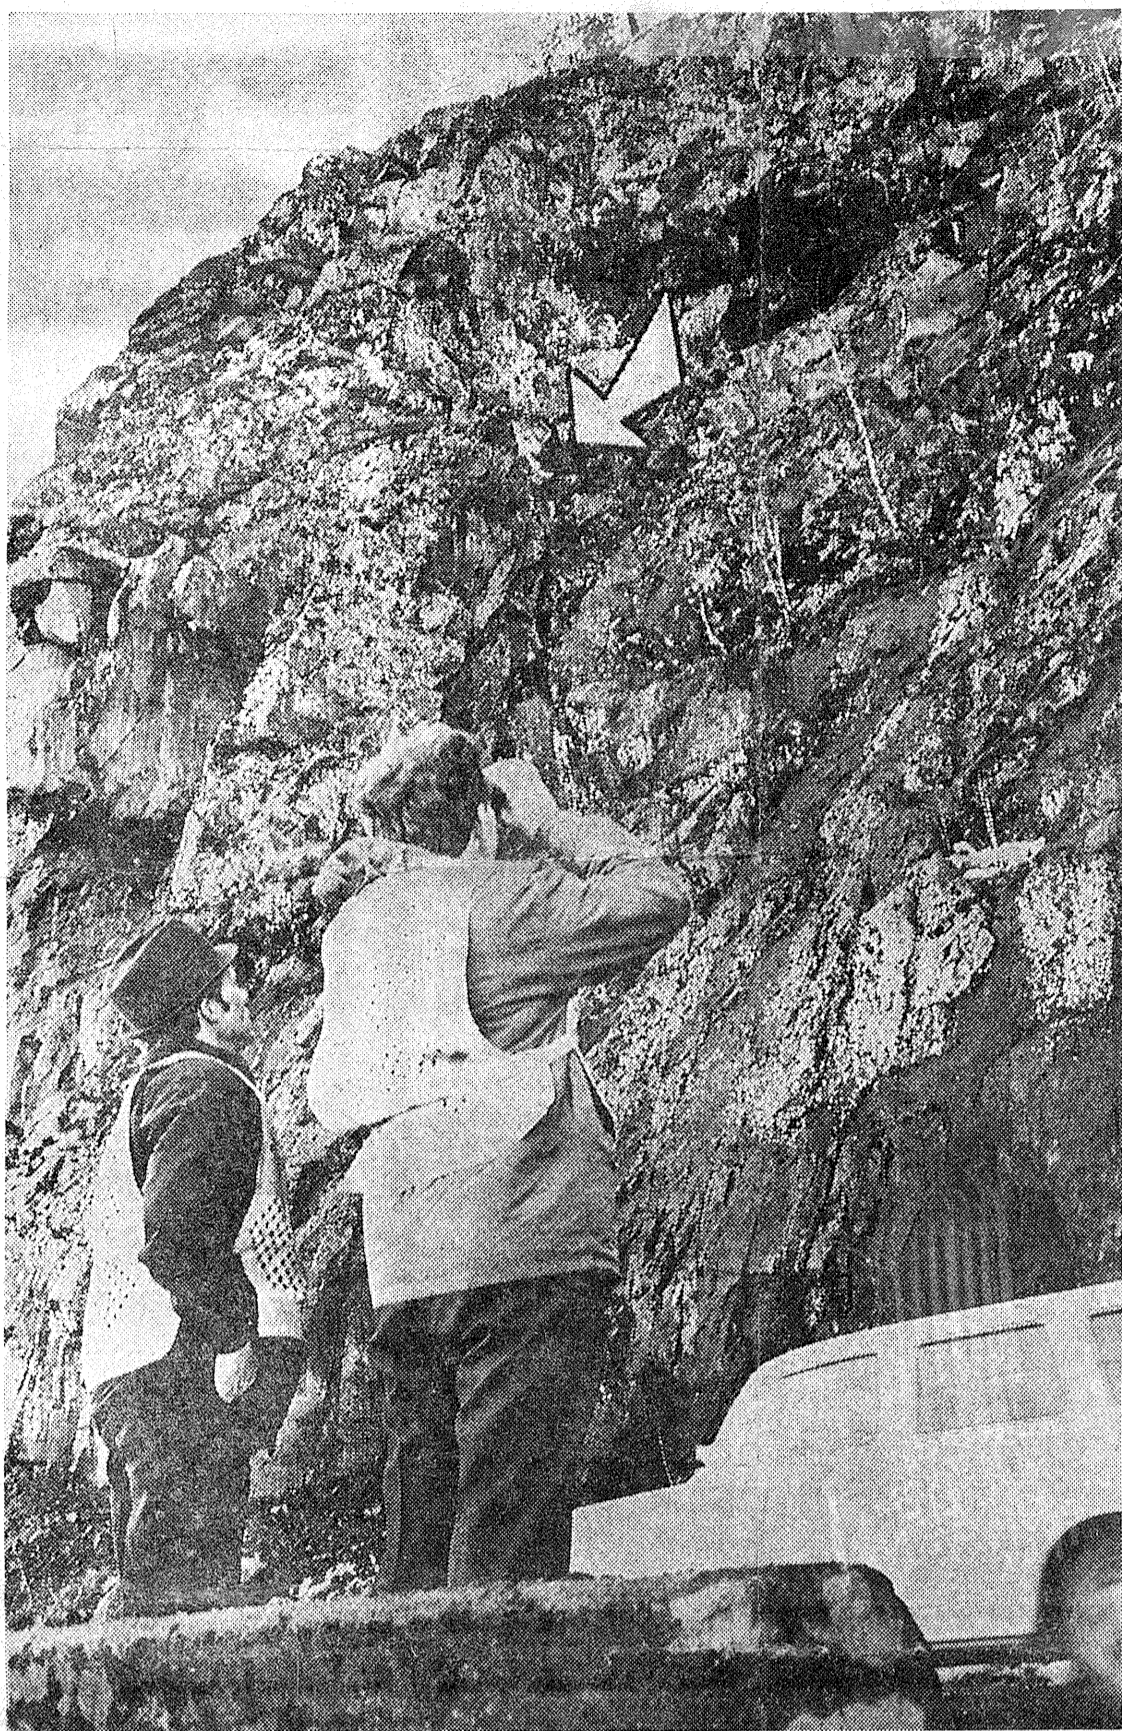
Veimester Rolf Sommervik og ingeniør Svein Dukefos (med kikkert) ser på stedet der den 3-4 tonn tunge steinen kom fra. Pilen viser innhulingen i fjellsiden etter raset.

Stein på 3-4 tonn fra Kjøkkenfjellet ned på E 18:

Fjellpartiet vil nå bli nærmere undersøkt - Det kan være „en viss bevegelse” i fjellet

Steinspranget denne gang kom fra 25-30 meter oppe i siden på det såkalte Kjøkkenfjellet. Og det kan være fornuftig av bilistene og være spesielt oppmerksom når plussgradene gjør seg gjeldende.

Etter det veimester Rolf Sommervik uttaler til DT og BB, kan man heller ikke med opprensning sikre seg fullt ut mot ras, og han antyder at en bedre sikring kunne være å sette opp forstøttingsmurer mellom veibanen og fjellsiden.

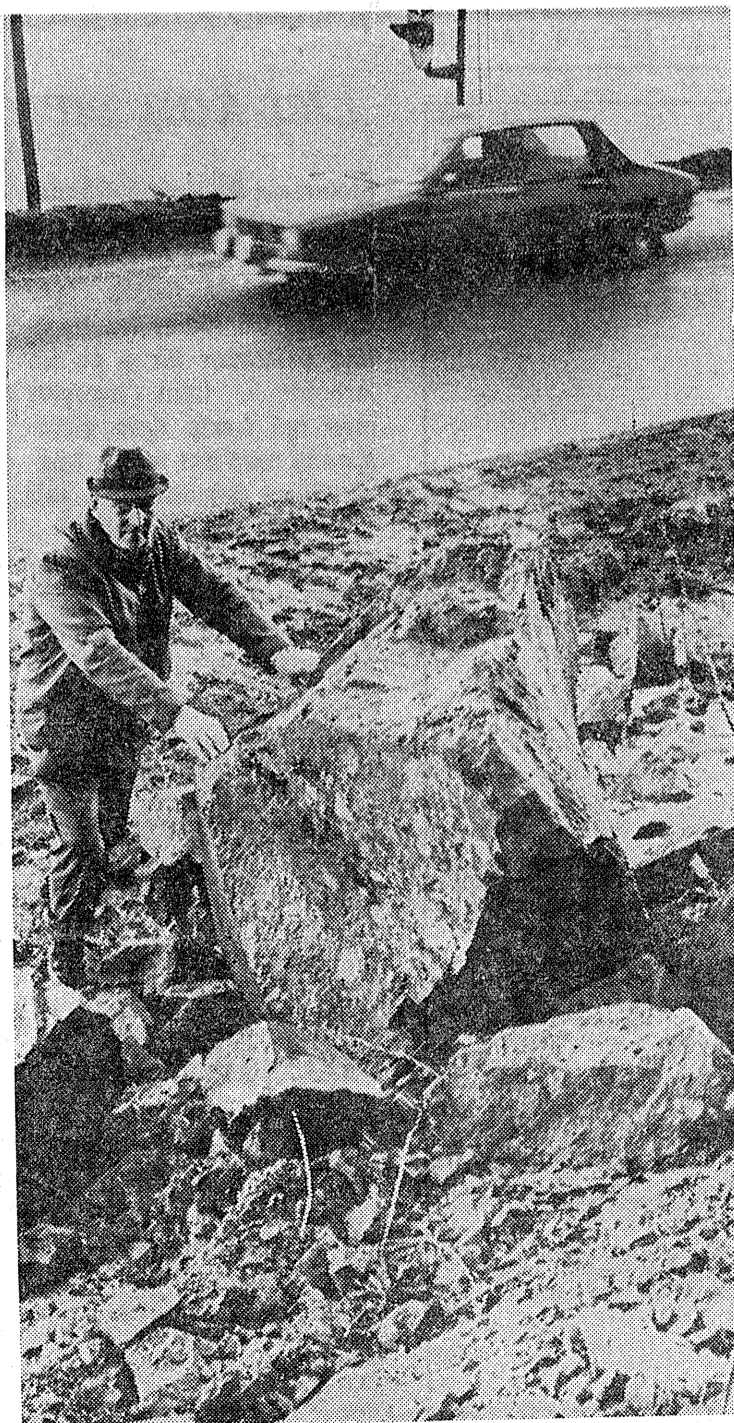
Oppsynsmann Alfred Jacobsen forteller at steinen som han tar i nærmere øyesyn er den største som har rast så lenge tilbake som han kan huske. — (Fotos: R. Halden)
