## R a p p o r t

angående grunnforholde ved østre og vestre landkar, Mangå bro,  
Kongsvingerbanen.

| BORINGSRESULTATER<br>MANGÅ BRO<br>KONGSVINGERBANEN | M. 1:200 |
| N.S.B. GEOTEKNISK KONTOR<br>7/3-35 A. G. Rosenlund | 168 |

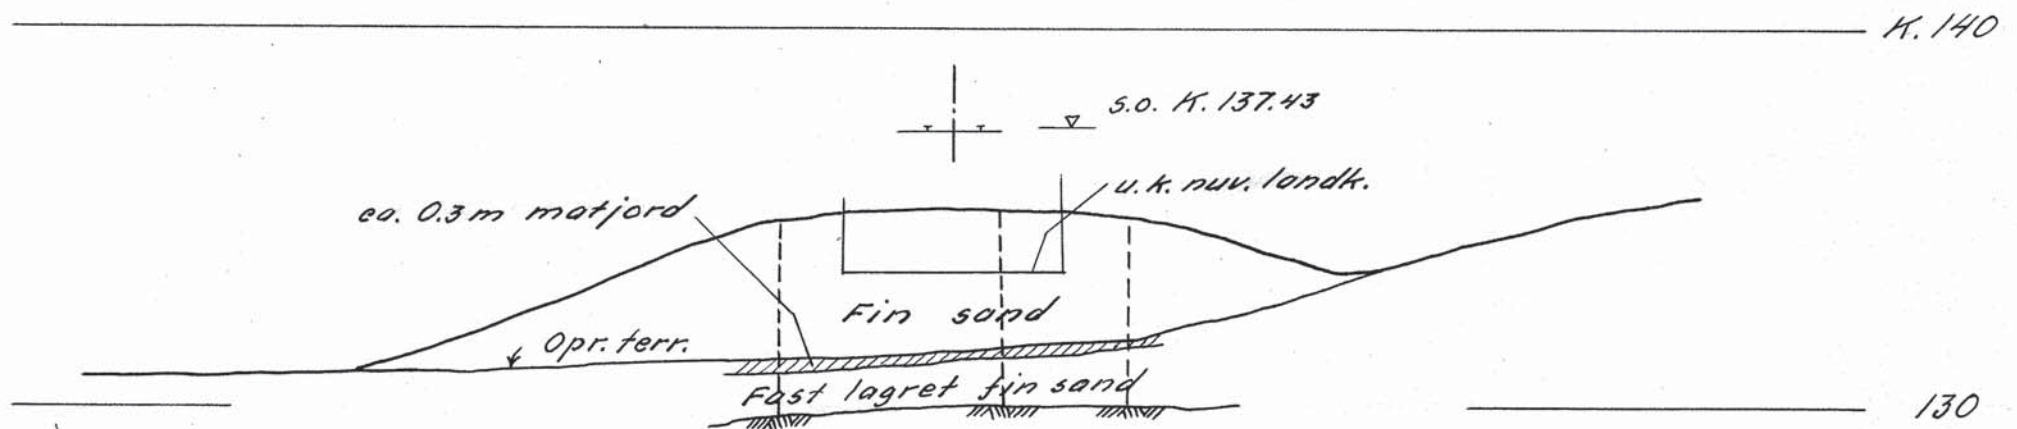
Tverrprofil Km. 61.7289  
 Over opl. i vestre landkar.

Massen i fyllingen under fundamentet består av fin sand, såkaldt grovmo. Som det fremgår av tegningen er der et matjordlag på 0.3 m. tykkelse inne i sanden. Dessuten påtraff man i en dybde av ca. 1 1/2 m. under fundamentunderkant fin sand som var sterkt forurenset av vekstrester, røtter og lignende.

Det nye landkar bør fundamenteres så fundamentunderkant ligger under matjordlaget.

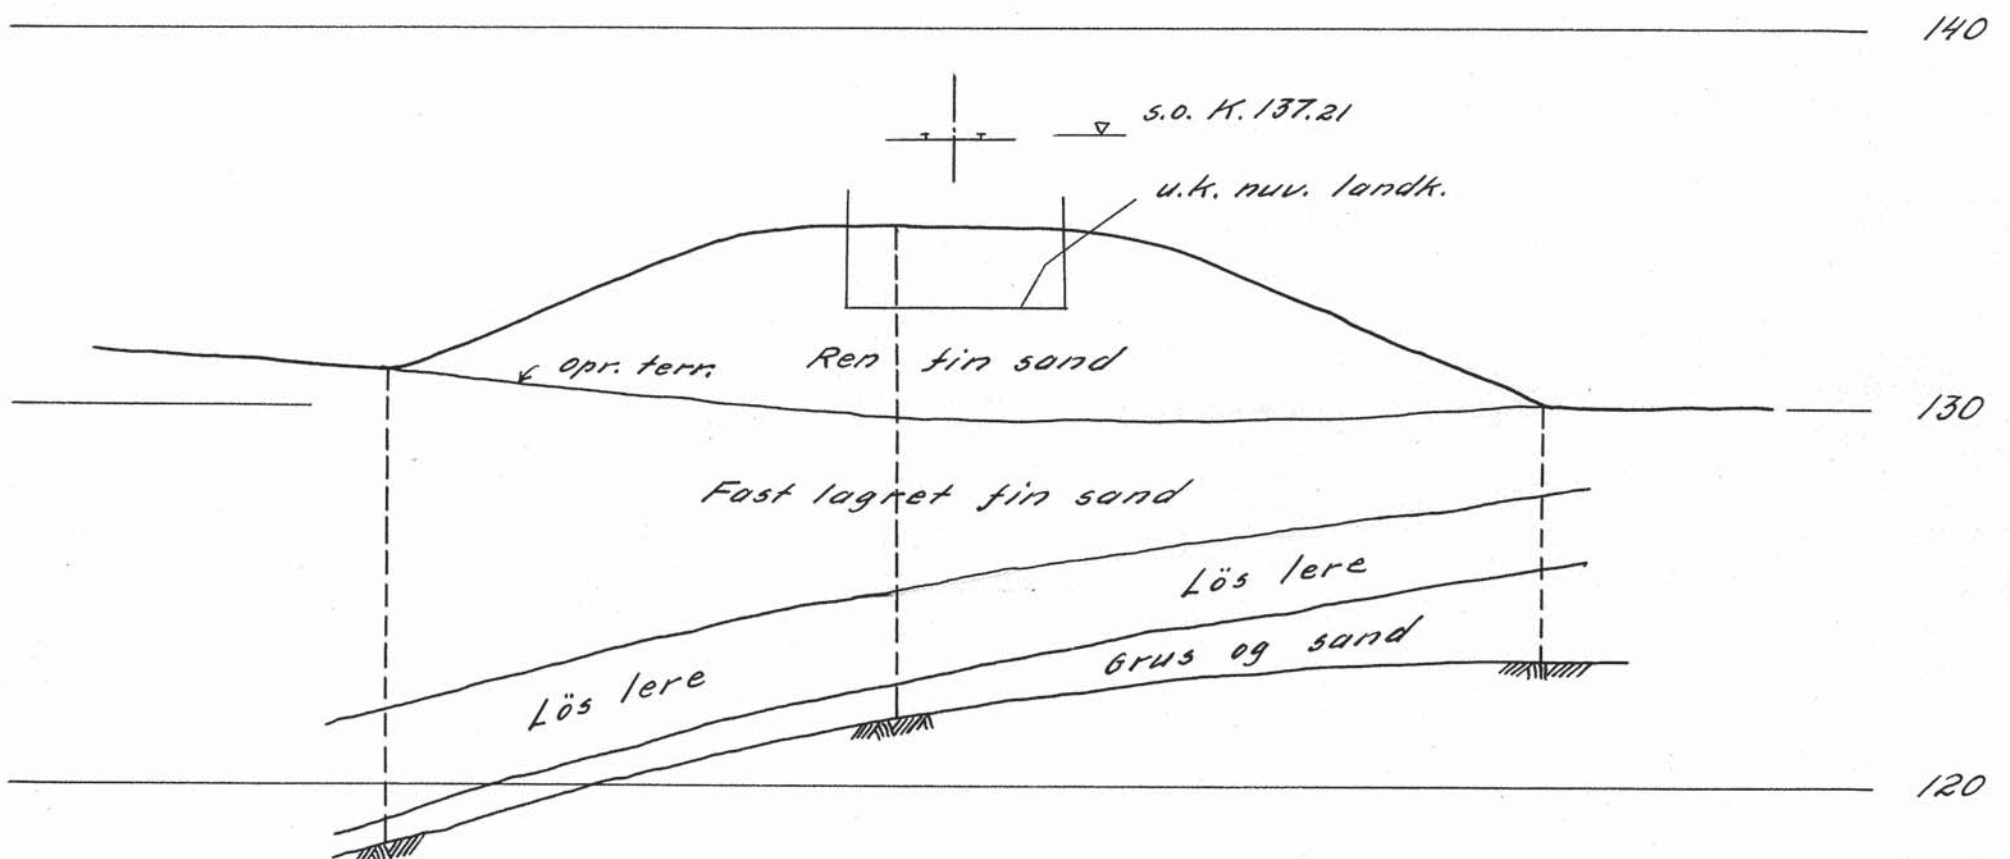
Tverrprofil Km. 61.7836  
 Over opl. i östre landkar

I fyllingen under landkarret er der fin sand. Kornstørrelsen er noe tiltagende nedover. Sanden er ren d.v.s. fri for lere og organiske bestanddele.

Landkarret må kunne fundamenteres direkte i fyllingen. Under forutsetning av at fundamenteringsdybden i forkant blir minst 2 m. kan tillates en belastning på ca. 2 1/2 kg. pr. cm.<sup>2</sup>
