R.776-2 RYDNINGEN

GRUNNUNDERSØKELSER DATARAPPORT

Rapport fra Geoteknisk faggruppe.

Oppdrag: R.776-2	Rydningen - fylling		
	Grunnundersøkelse Datarapport		
Trondheim den:	25.08.1997		
Oppdragsgiver:	Byggesak	Oppdrag ved:	Prestmo
UTM-referanse:	NR 681 296	Sted:	Rydningen
Feltarbeide utført :	16-19.06 - 97	Antall bilag:	6
		Antall tekstsider:	4
Feltmetoder:	dreiesonderinger	prøveserie	
Emneord:	grunnforhold	stabilitet	skråning
Saksbehandler:

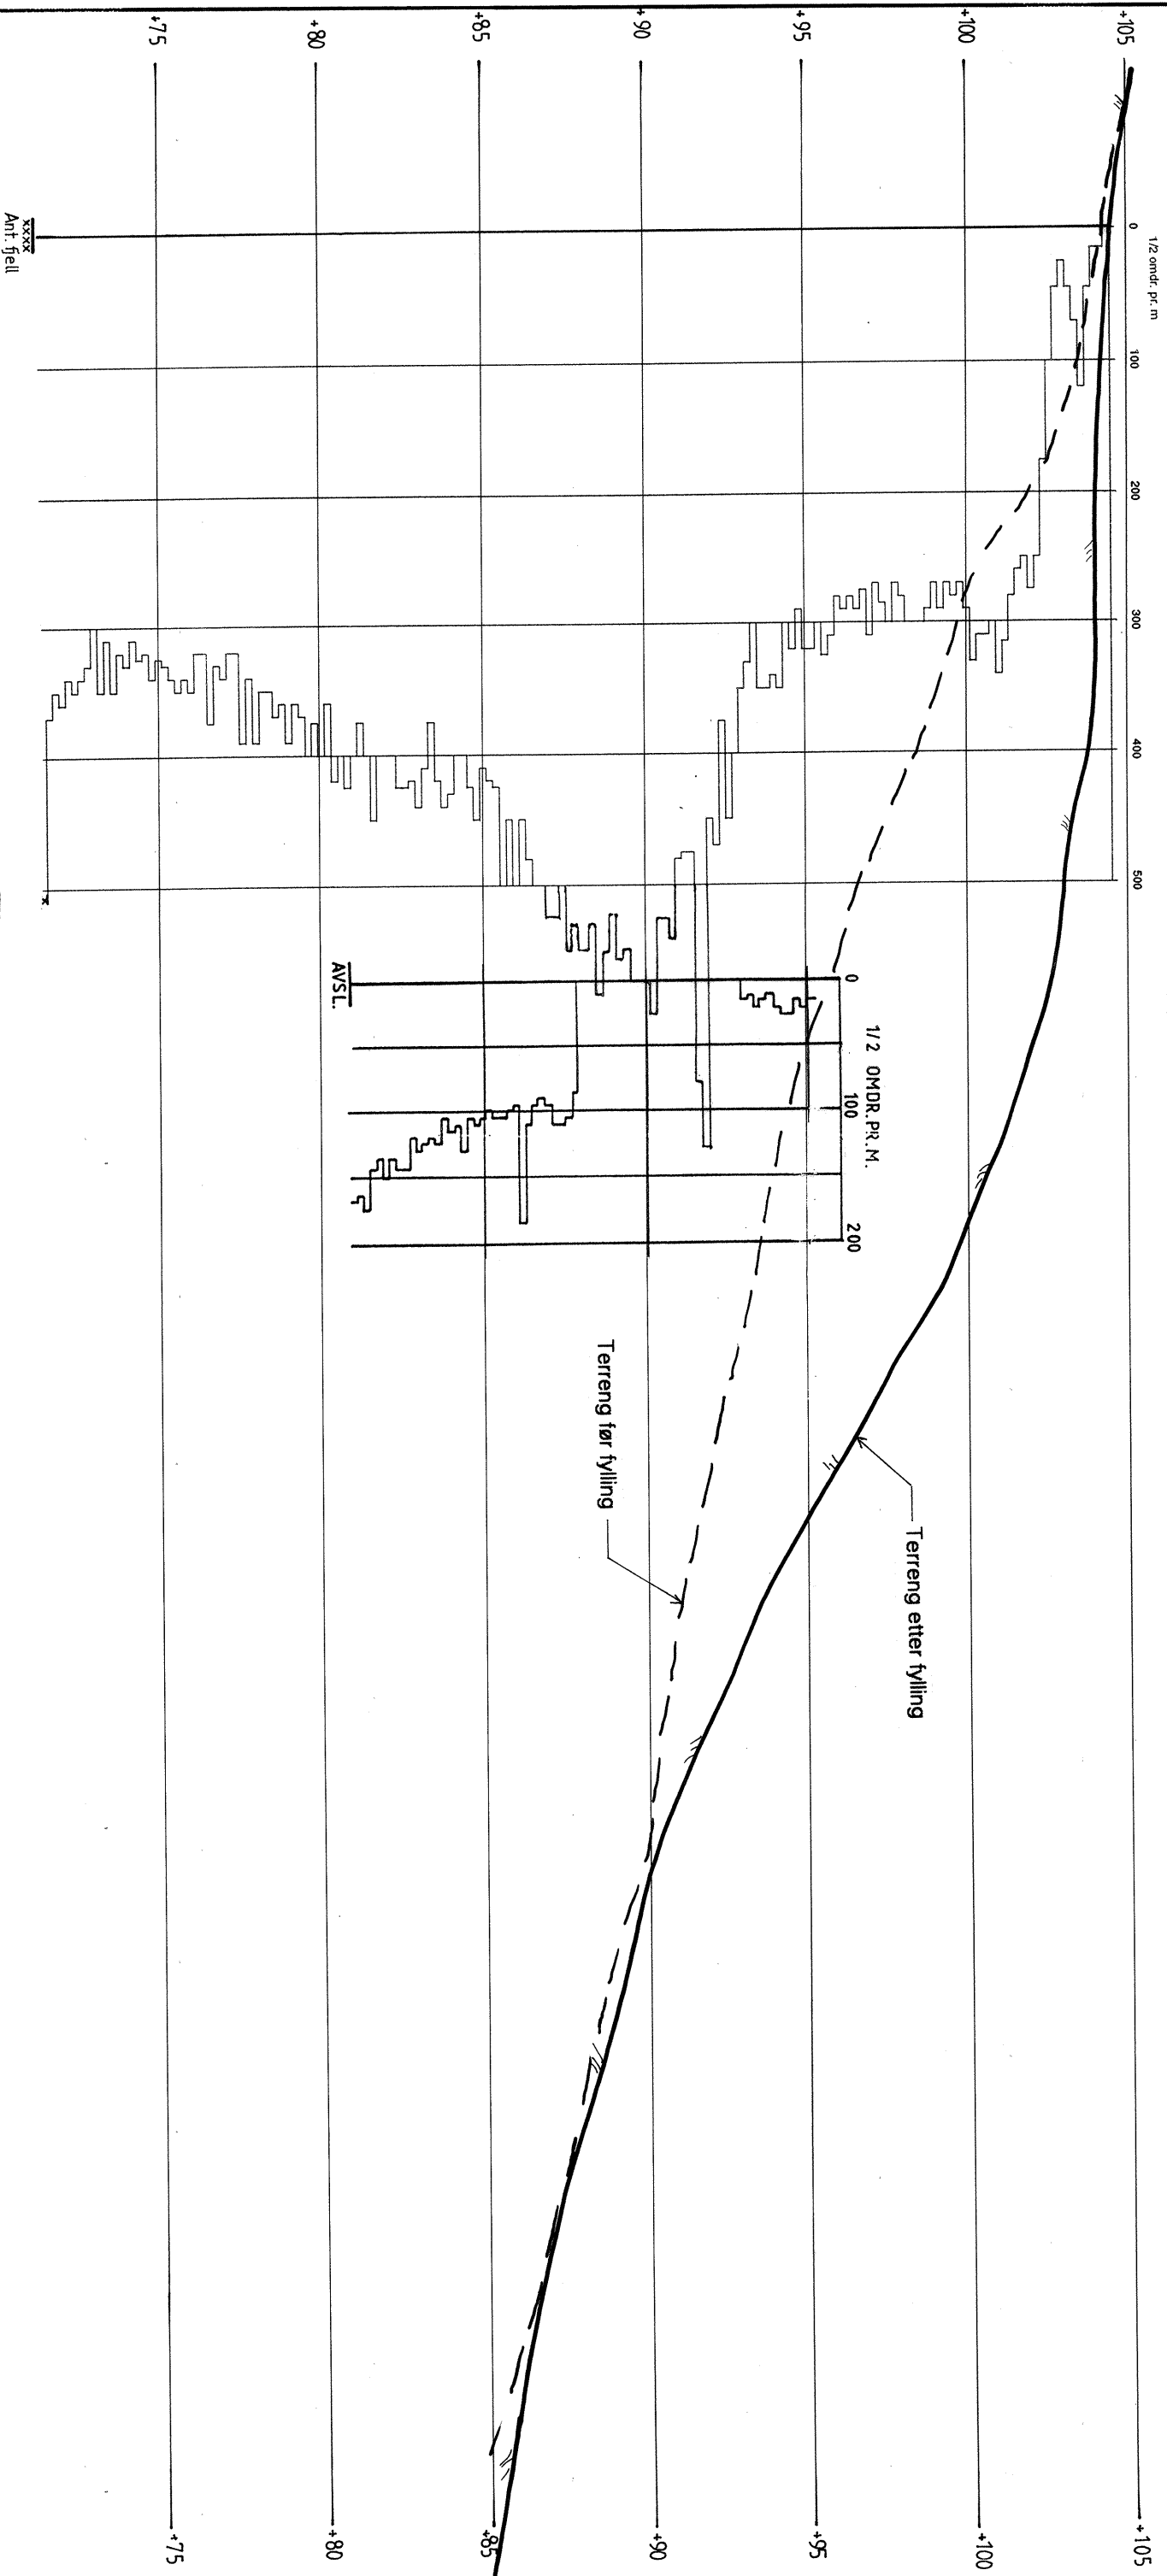
RAPP. NR.:
R.776-2
BILAG:
2

- Terreng** Fyllinga ligger i en opprinnelig bekkedal som i sin tid gikk helt inntil vegen. Bekkedalen falt av i nord østlig retning ned mot Uglabekken. Det er over tid fylt ut masser slik at øvre del av dalen er helt oppfylt. Faktisk ligger terrenget nå høyere enn tomtene på sidene. Terrengforhold vil forøvrig framgå av kartutsnitt i bilag 1.
Maksimal fyllingshøyde er anslått til ca 7 meter. Fyllinga står nå med en skråningshelning i størrelsesorden 1:1,6 - 1,7. Under befaring ble det observert noe oppsprekking som kan tyde på at fremre del av fyllinga siger langsomt nedover.

- Grunnen** Grunnen synes å bestå av middels til fast, siltig og lite sensitiv leire. Øverst er et tørrskorpelag med noe varierende tykkelse.
I boring 2 er det dessuten funnet et tørrskorpelag i ca 7 meters dybde (rundt kote 95) og dreieboringer viser et område med høyere sonderingsmotstand ved kote 90 - 95. Det er med bakgrunn i dette antatt at de øvre 7 til 8 meter er rekonsoliderte rasmasser.

Videre i dybden, under kote ca 85, er konstant eller avtagende sonderingsmotstand. Det er mulig at man her vil finne noe mere sensitive masser.

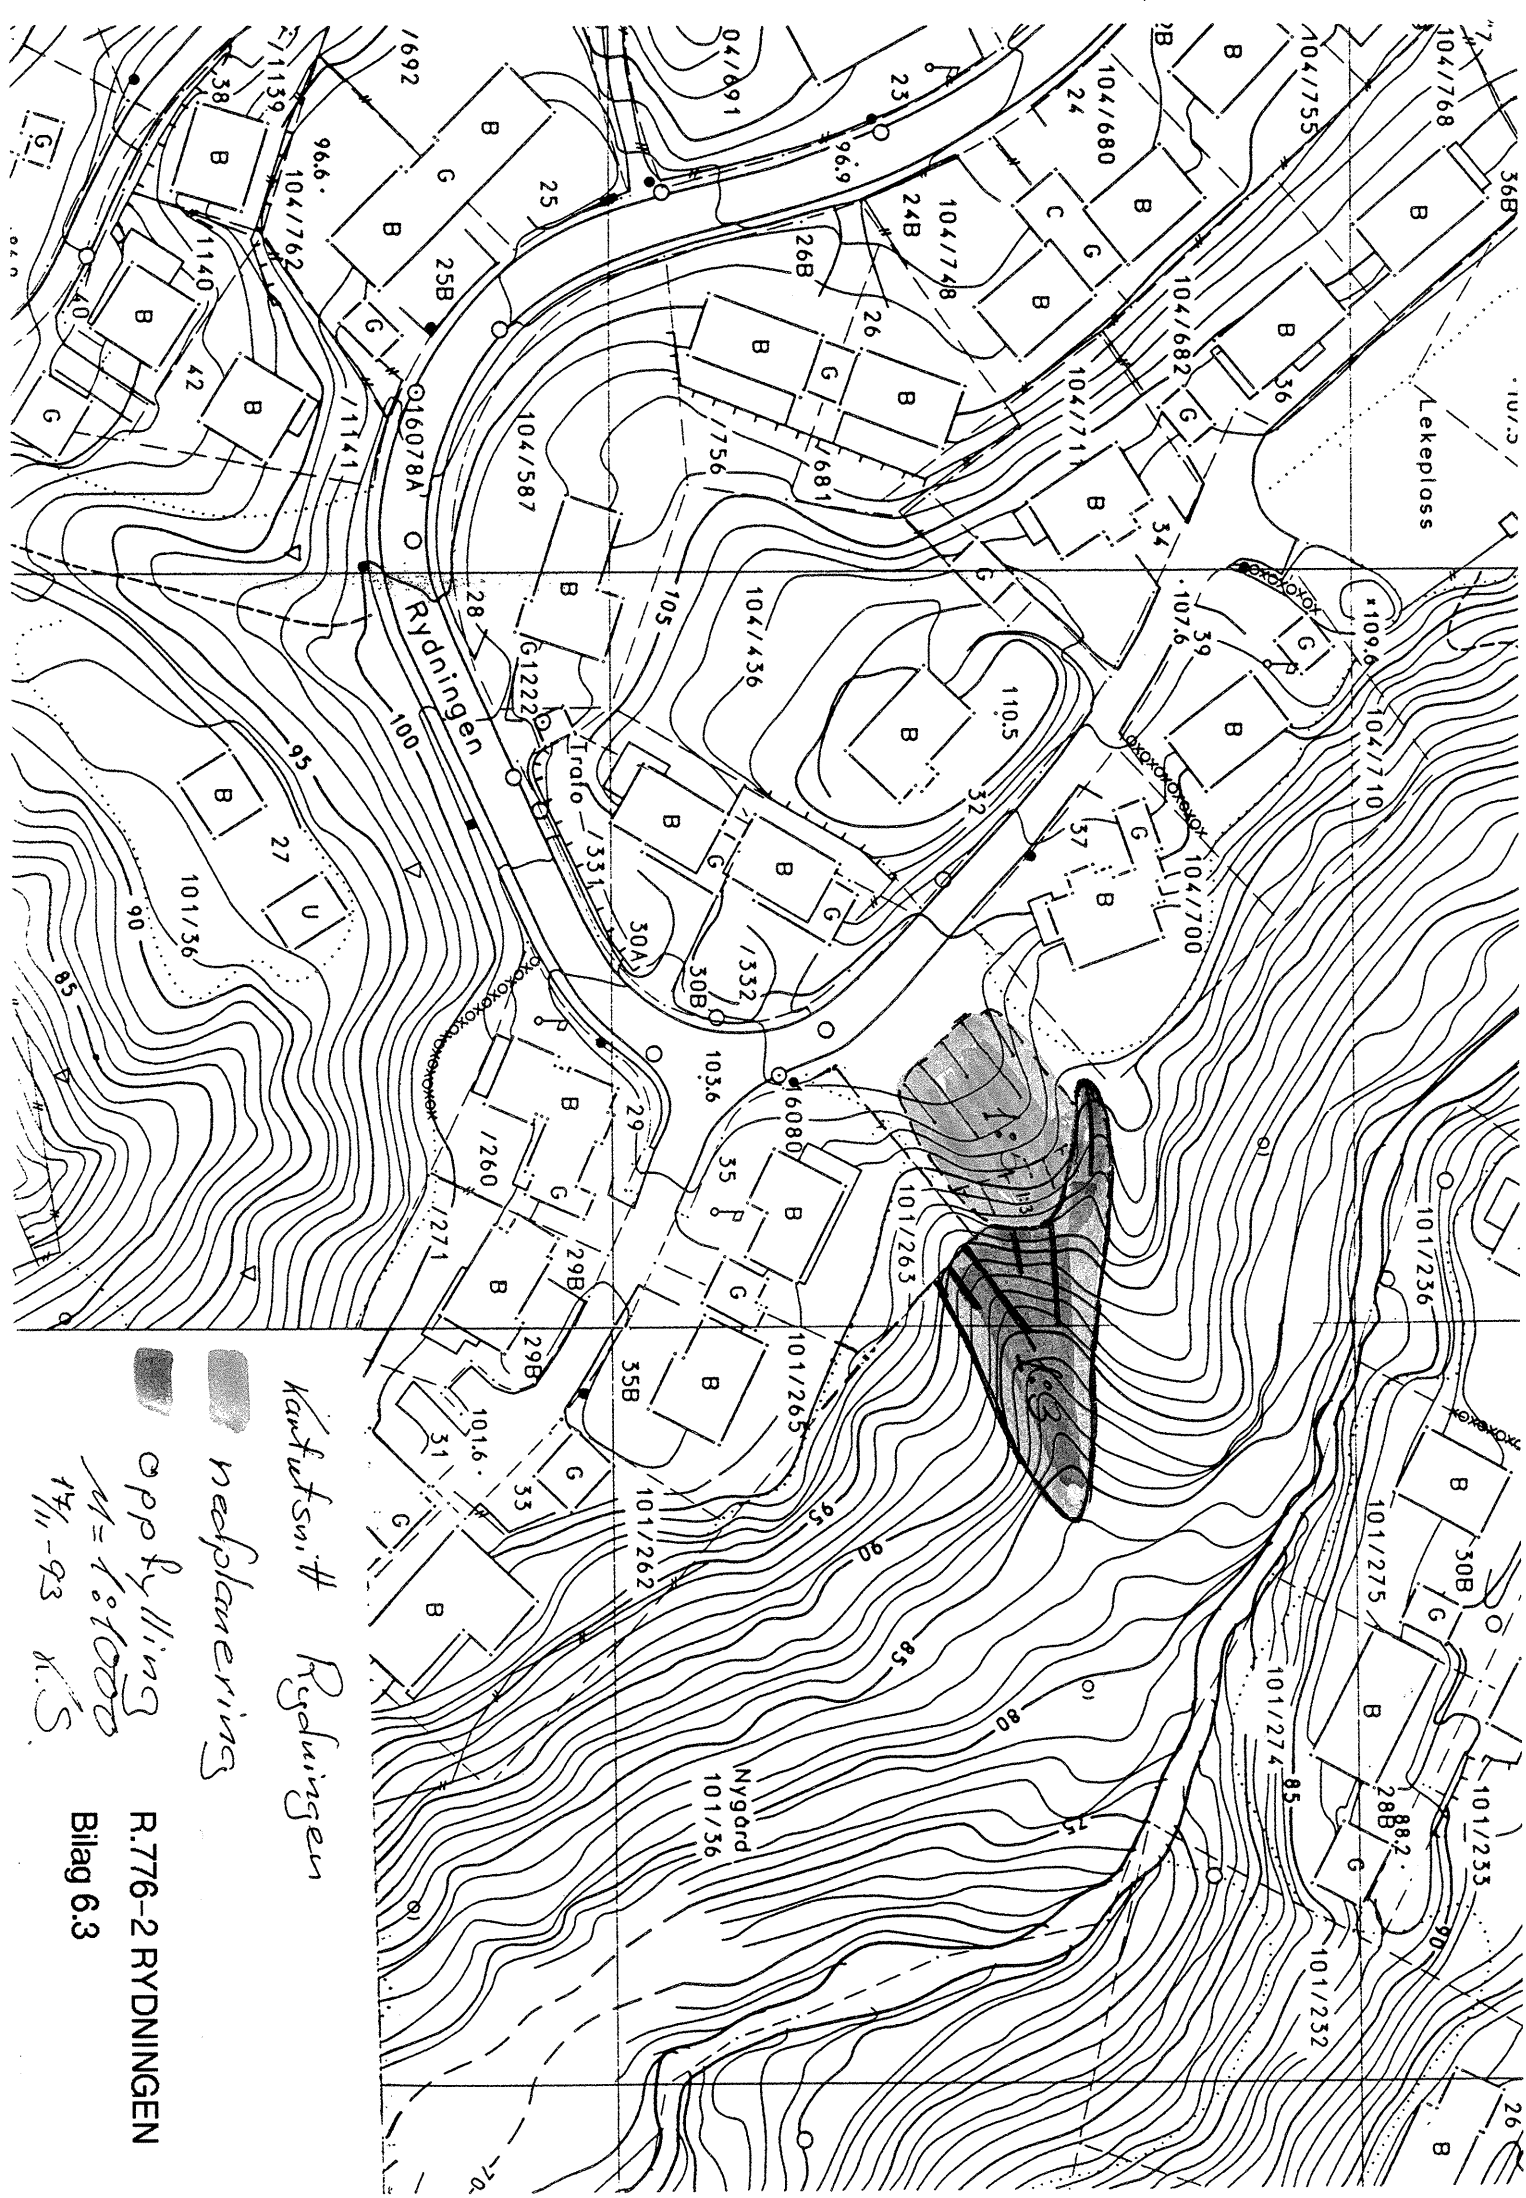
R.776-2 RYDNINGEN
Bilag 6.3

Øvre del av dalen er nå helt oppfylt. Faktisk ligger terrenget nå høyere enn tomtene på sidene. Maksimal fyllingshøyde er 7 meter, og skråningen ned mot dalbunnen ligger tildels brattere enn 1:2. Vi antar, på grunnlag av dagens kart og kart fra før utbyggingen, at det må være utfylt opp mot 3 000 m³ masse i dalen. Massetype er ikke kjent i detalj, men vi antar det kan være leire fra tomtegraving i området. Det ligger ikke drenering i dalbunnen, verken under fyllmassene eller i dalbunnen foran fronten.

Skråningen ned mot dalbunnen er for bratt. Fyllingen går dessuten til et høyere nivå enn ryggen på nordvest siden.

Skråningen må planeres ned, og dalbunnen må dreneres. Det kan under ingen omstendighet deponeres mere masse her før disse tiltak er gjennomført.

Vi vil anbefale at dalbunnen renskes ned til kote 84, og at det legges drenering, omfylt med pukk og sikret med fiberduk, i de nederste 30 meter av dalbunnen. Deretter må toppen og fronten av eksisterende fylling doses nedover i dalen. Ca. 300 m³ må bort og legges ut over dreneringen i dalbunnen fra dagens fot og fram til kote 84. Deretter kan det tilføres og deponeres ytterligere ca. 300 m³ i dalen.

Ferdig fylling kan ligge med skråningshelning 1:3 fra kote 84 og opp til kote 100 videre fram mot veien må helningen ikke være større enn 1:5. Arealene er vist på vedlagte kartutsnitt.
