**SETNINGER I SPORET
ØSTFOLDBANEN Ø.L. KM 26,7 (KM 2,40 FRA SKI)**

Rapport

Oslo, den 22.01.1985.

SKI - KRÅKSTAD. SETNING I SPORET
ØSTFOLDBANEN ØSTRE LINJE KM 26,7 (KM 2,40 FRA SKI)
GK 4273, l-2

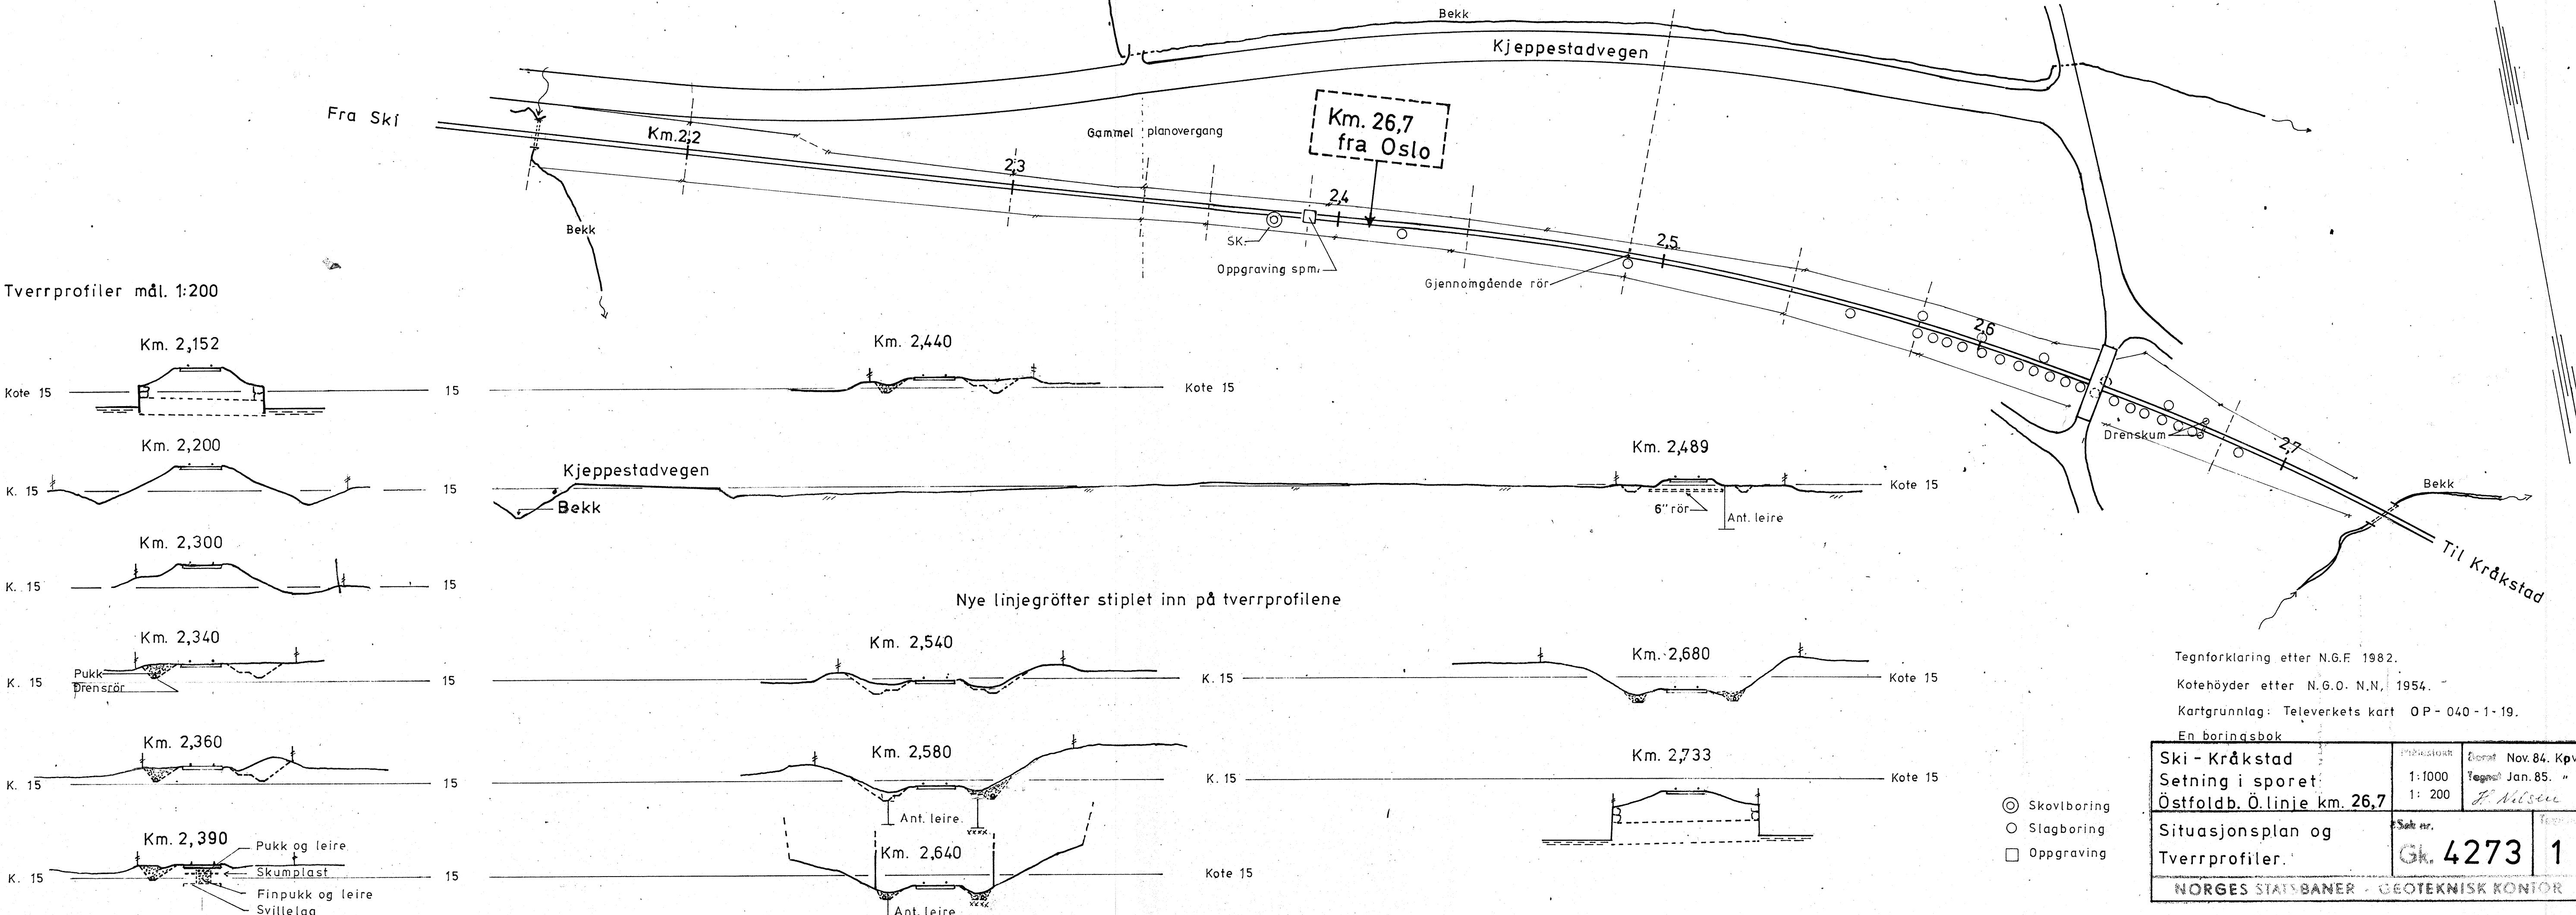
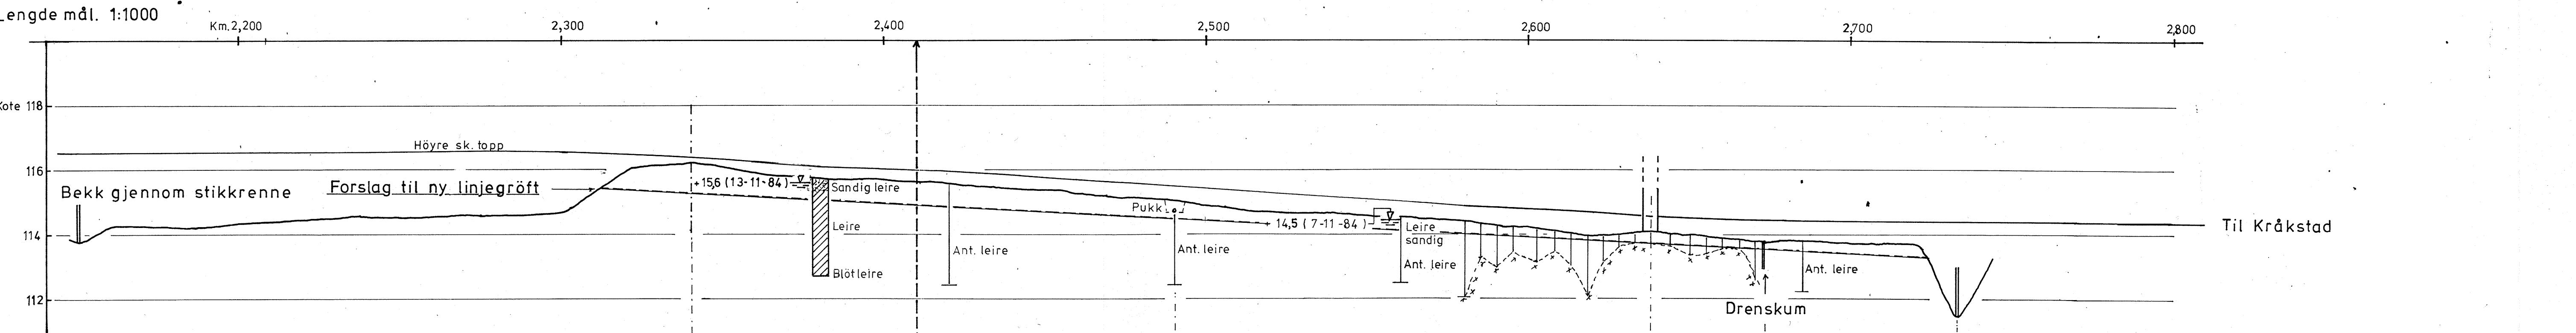
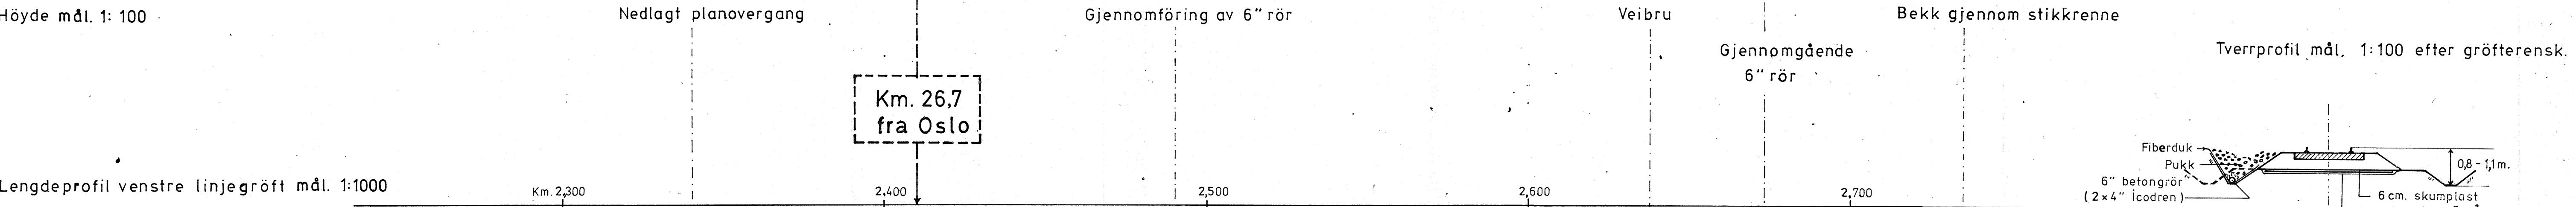
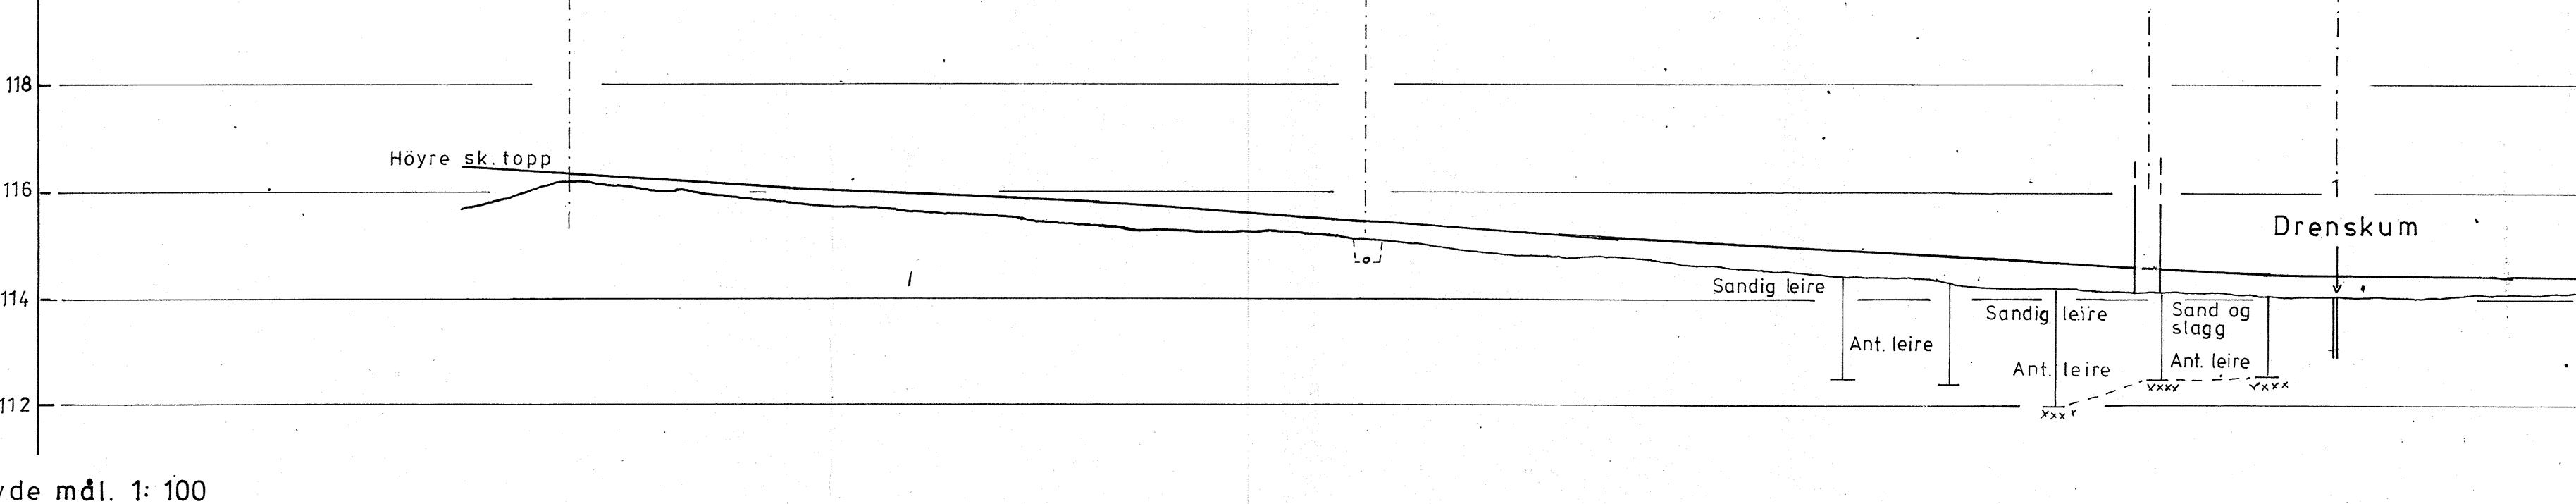
Ski - Kråkstad	Målesiakk	Boref Nov. 84. Kpv.
Setning i sporet		1:1000
Østfoldb. Ö.linje km. 26,7	1: 100	tegnet Jan. 85. "
H. Nilsen		
GK. 4273 2

Boringenes plassering er innlagt på situasjonsplanen, tegn. nr. 1. Boringsresultatene er fremstilt på tverrprofilene, samme tegning, samt på lengdeprofilene, tegn. nr. 2. (En god del av de utførte oppgravinger er ikke opptegnet).

Den bakenforliggende årsak til problemene er at sporet i sin tid ikke er anlagt etter forskriftsmessig standard. Linjen ligger lavt i terrenget, profilet er for smalt, ballastlaget for tynt, ingen frostsikring, praktisk talt ingen linjegrøfter. Pukkløft, masseskifting og isolasjon er senere utført for å få bukt med telen, men resultatet er likevel ikke blitt tilfredsstillende.

I første omgang vil vi foreslå at forskriftsmessige linjegrøfter anlegges. Av plasshensyn, hvis man skal holde seg innenfor NSB's gjerde, er det enkelte steder ikke mulig i sin helhet å legge denne i riktig avstand fra sporet. Dette gjelder delvis gjennom skjæringen øst for ca. km 26,89 (2,60) og ellers et kortere parti i vestre ende. På disse stedene anlegges lukket grøft. Denne utføres med fiberduk, før rør legges og overfylling med pukk foretas. Som rør kan anvendes 6" betong mufferør, eventuelt 2 stk. 4" icodren hvis dette finnes mer praktisk. Rørinnløp sikres ved kum med ca. 25 - 30 cm sandfang, og det tas hull i kummen tilpasset grøfteprofilet. Tverrprofil med forslag til grøfter er vist på tegn. nr. 2.
