R. 237-2 MERKURVEGEN 4

GRUNNUNDERSØKELSER GEOTEKNISK VURDERING

18/2-81
GEOTEKNISK SEKSJON
PLANKONTORET, TRONDHEIM KOMMUNE

R 237-2 UTGLIDNING MERKURVEGEN 4

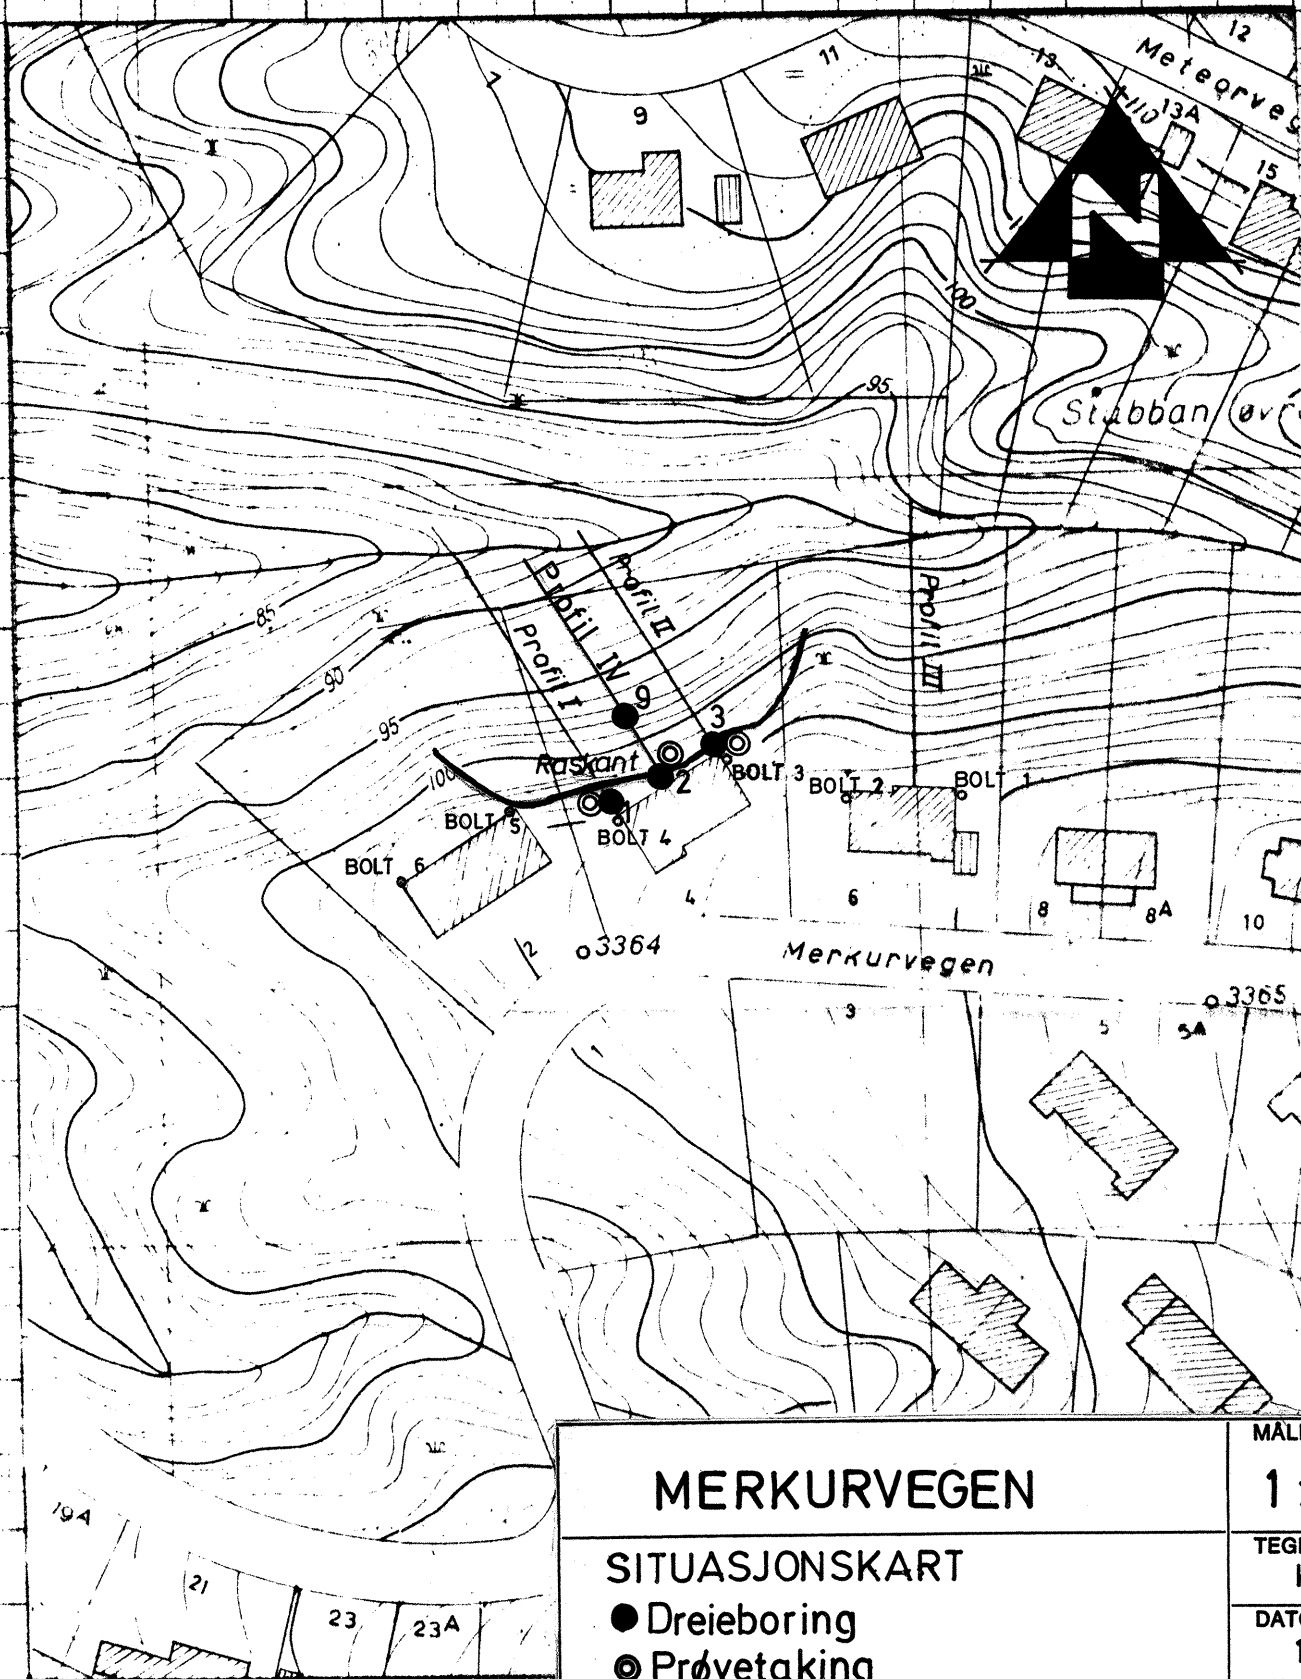
MERKURVEGEN	MÅLESTOKK: 1:1000
SITUASJONSKART	TEGN. AV: K. T.
● Dreieboring ◎ Prøvetaking ◦ Bolt for setningsmålinger	DATO: 16. 2.. 81
	KONTR.:
TRONDHEIM KOMMUNE GEOTEKNISK SEKSJON	RAPP. NR.: 237-2
	BILAG: 1

Glidningene berører også deler av naboeiendommene Merkurvegen 2 og 6, særlig førstnevnte eiendom, hvor raskanten nå går helt inn til nordøstre hushjørne. I området i grensa mellom nr 4 og 6 som også var berørt av utglidningen i 1971, synes det også å ha skjedd ytterligere utvikling, selv om bevegelsene her har vært små. Ved den siste glidningen synes massene i skråningen å ha vært i bevegelse i et ca 50 m bredt område i dalsida som antydnet på situasjonsplanen i bilag 1.

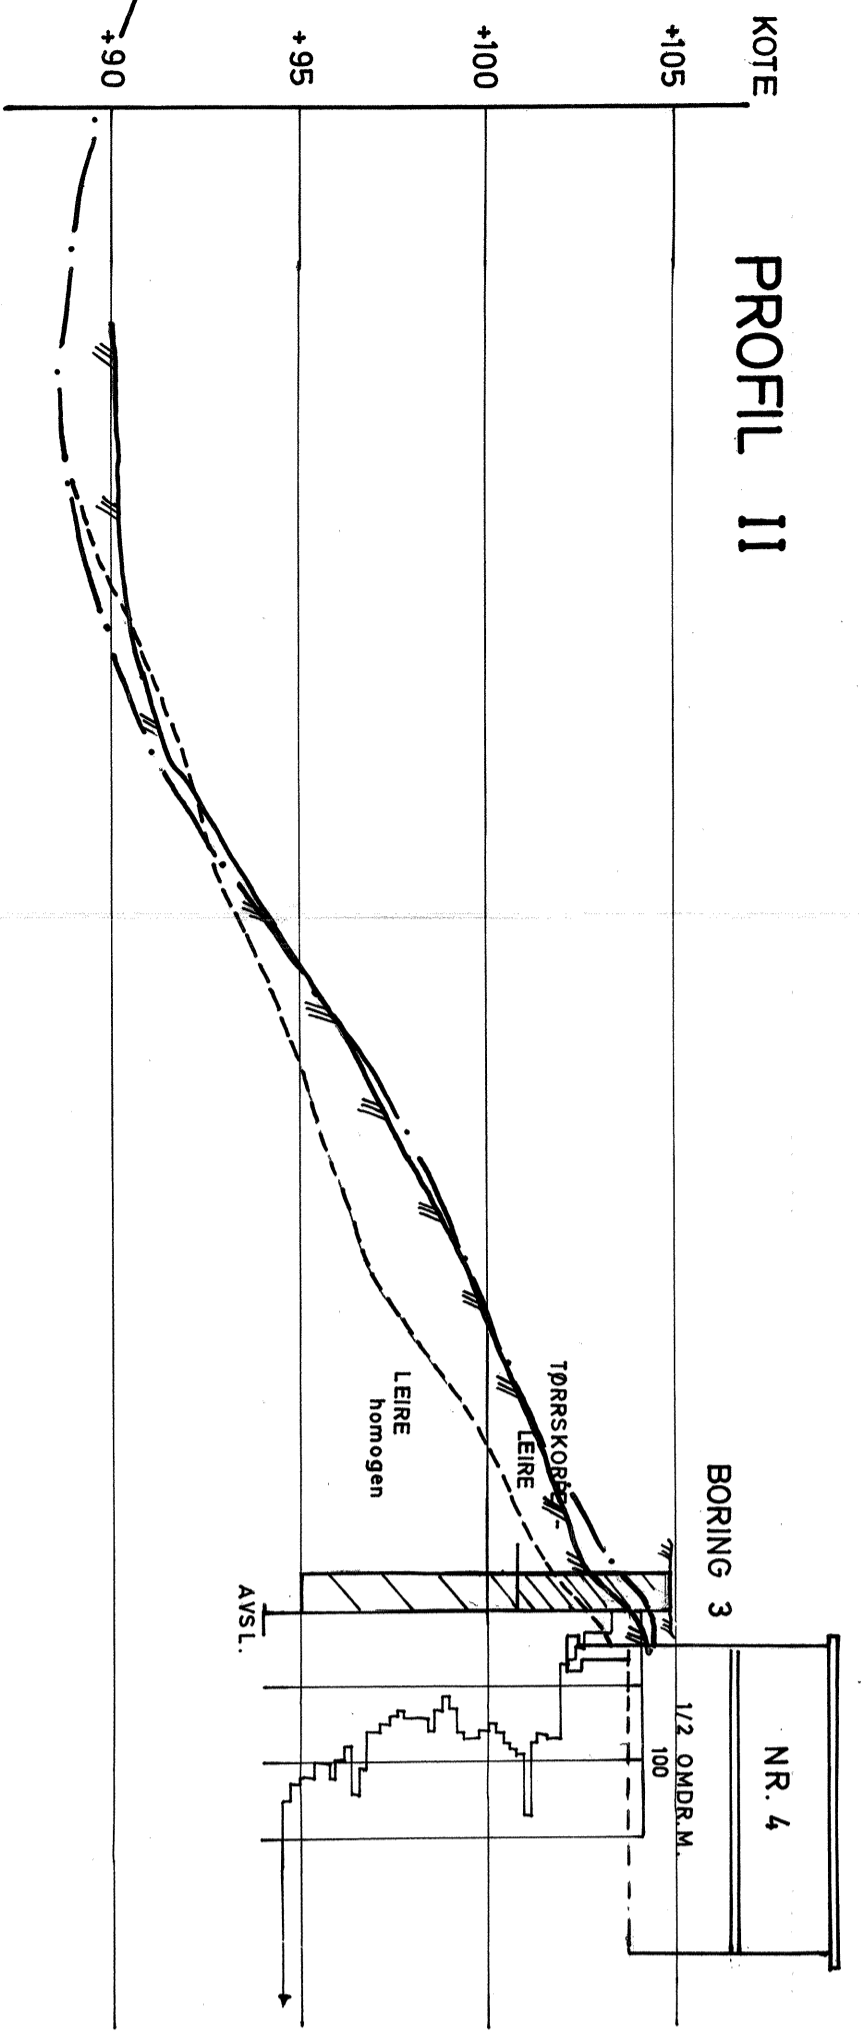
PROFIL II

I profilene I og II langs husets gavlvegger er det fortsatt en del fyllmasser som ikke er glidd ut, særlig ved østre ende av huset, (profil II) hvor det under den siste utglidningen bare synes å ha vært små bevegelser.

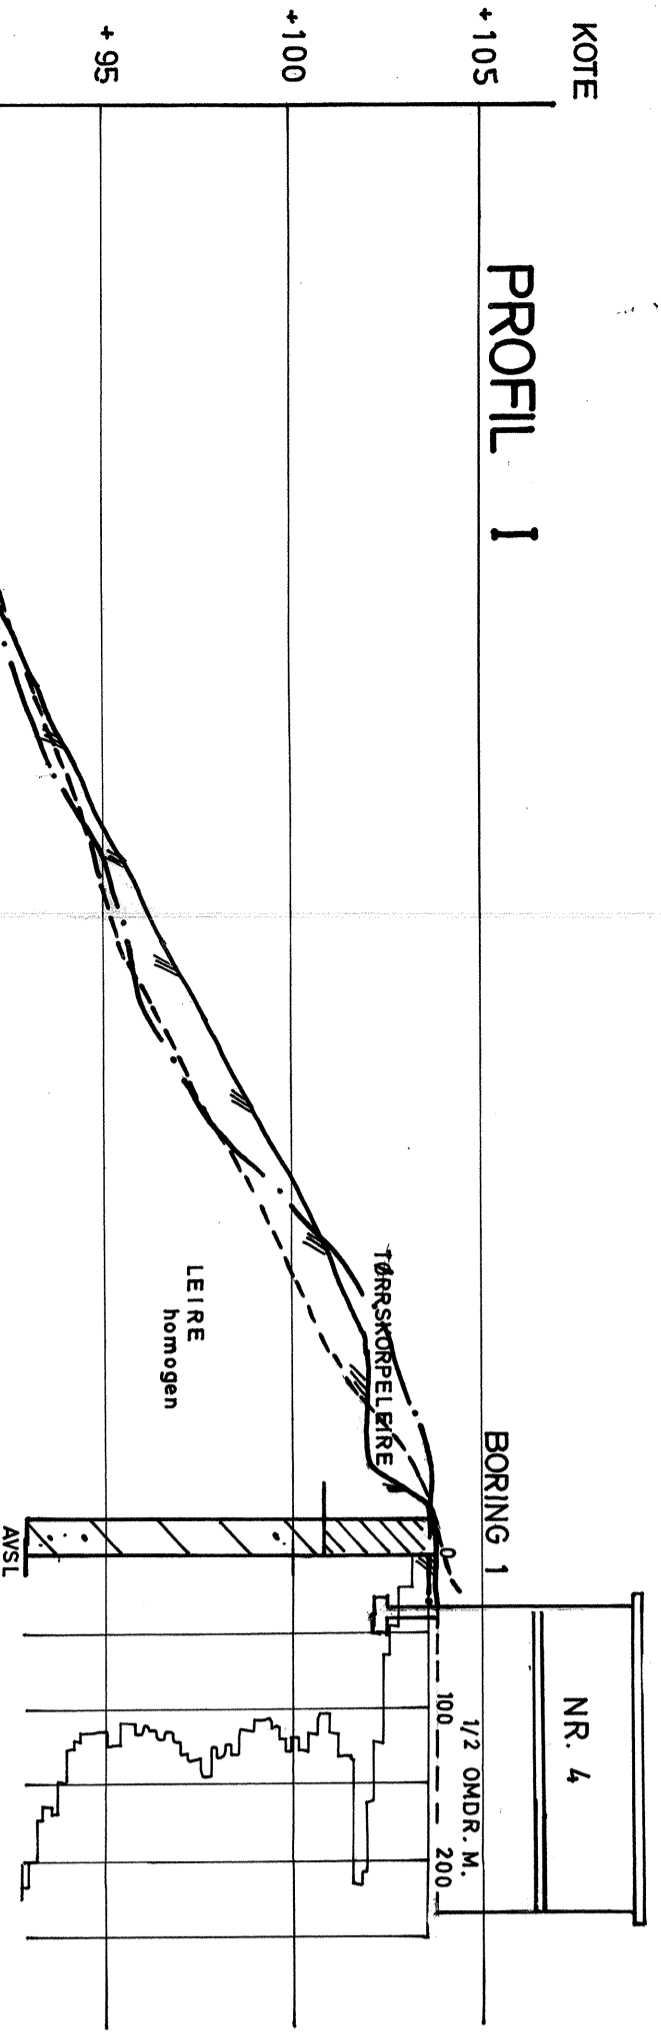
PROFIL I

Det ble ved glidningen i 1971 antatt at det i alt vesentlig var oppfylte masser som hadde vært i bevegelse. Raskantene i profil I og IV sammenholdt med opprinnelig terreng synes å tyde på at den nye glidningen også har grepet ned i original grunn. Prøvene fra hull 9 nede i skråningen tyder på at glideflata her ligger omkring 2 - 2,5 m under dagens terreng, d.v.s. tilsvarende ned i original grunn. Ved hjørnet av nr 2 synes også glidningen å ha skjedd i originale masser, i det terrenget ikke synes å være vesentlig oppfylt her. En regner likevel med at glidningen ikke på noe sted har gått dypt ned i original grunn.

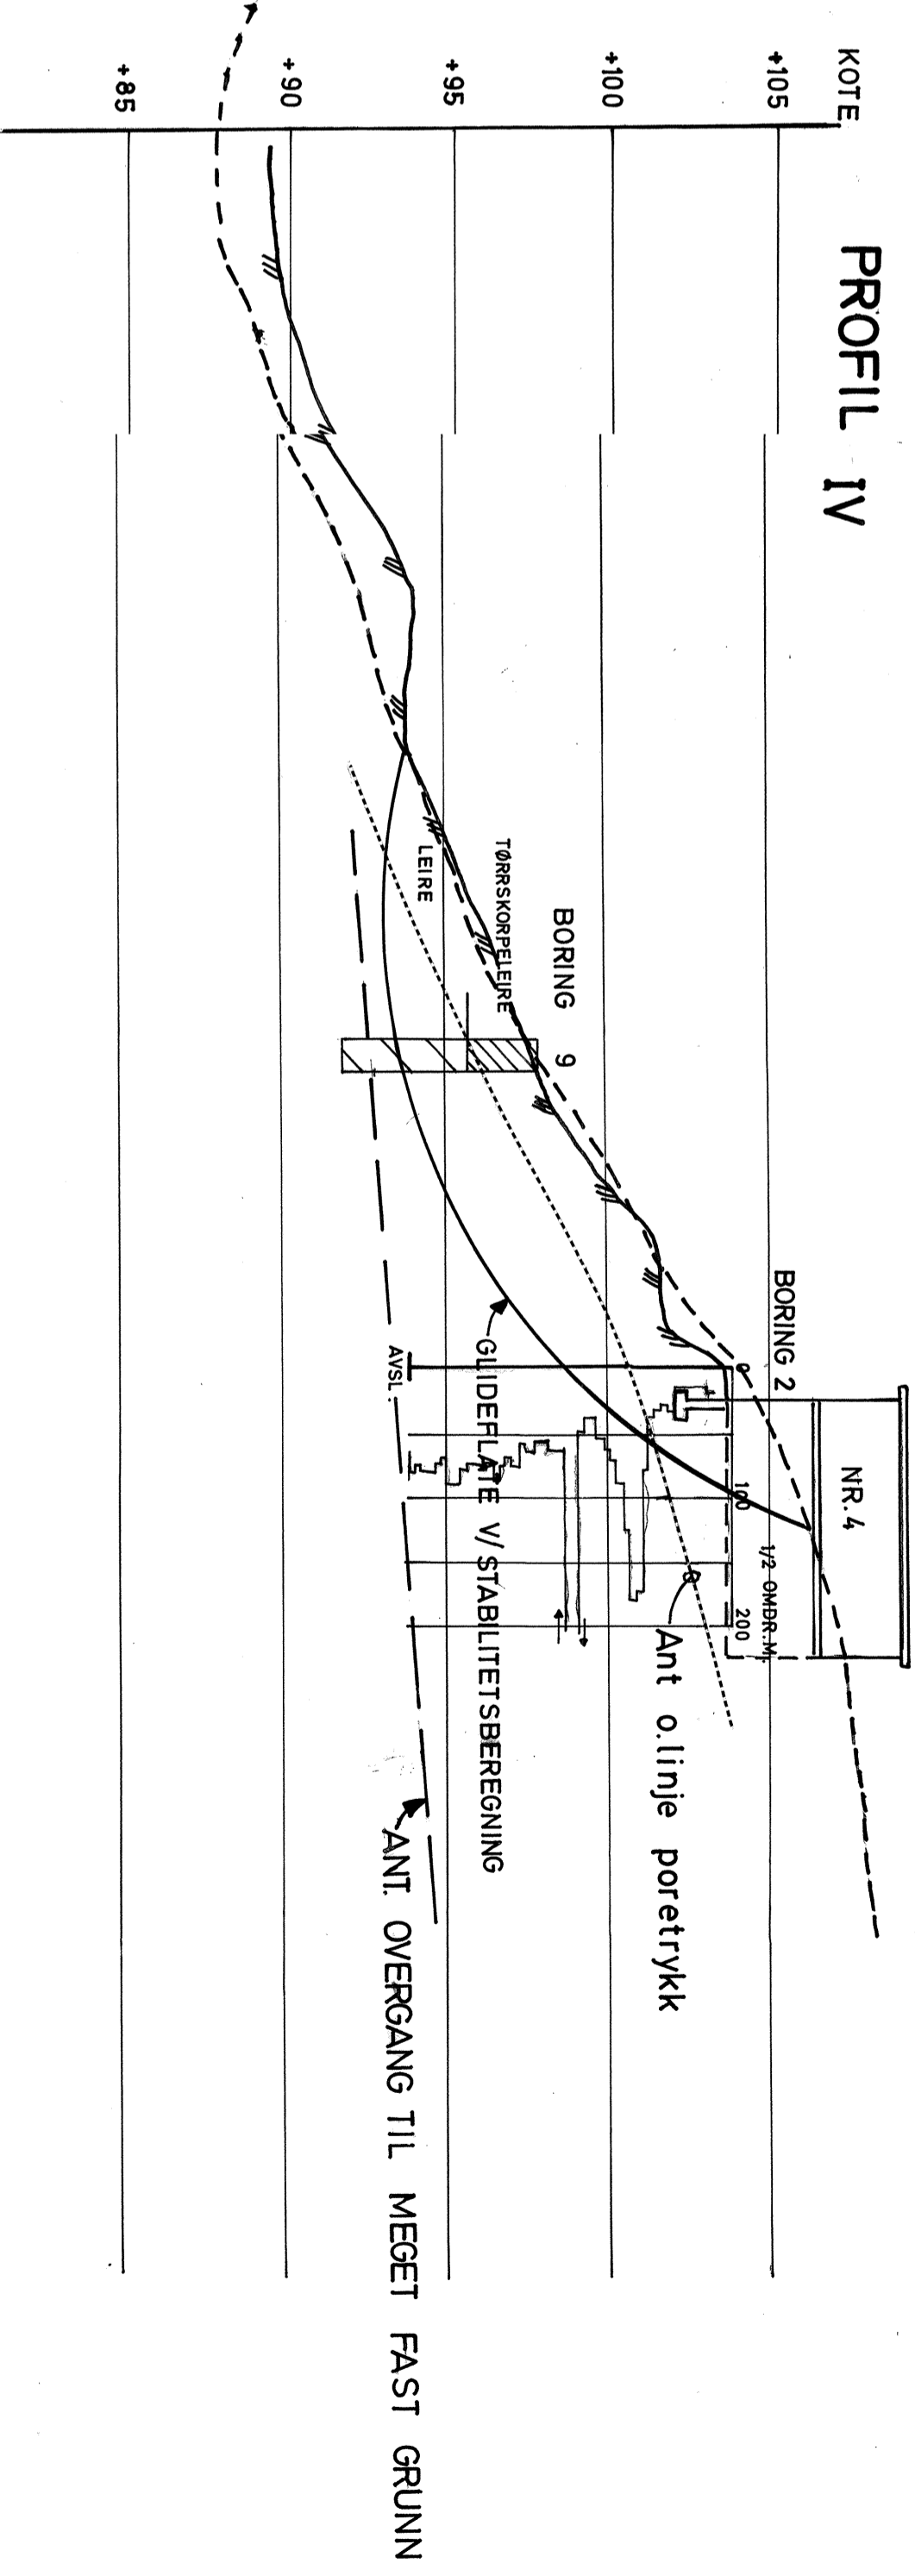
Studie av terrengprofilene viser at utglidningene har hatt størst omfang i profil IV midt på Merkurvegen 4, hvor all tidligere oppfylt masse nå synes å være glidd ut i den øvre halvdel av skråningen.

- Ad. 2. Stabilitetsberegning langs den viste glideflate i profil IV gir sikkerhetsfaktor 1,12 ved effektivspenningsanalyse med antatt poretrykk som vist i profilet. For skråningen samlet er dette uakseptabelt. Profil IV er imidlertid det desidert mest ugunstige profilet. Den reelle sikkerhet i nåværende situasjon må derfor antas å være noe større på grunn av romvirkningen. Dersom nye glidninger skulle gi terrengforhold i likhet med i profil IV på større deler av skråningen, vil stabilitetsforholdene ikke lenger være tilfredsstillende. Sikkerheten for huset er i dagens situasjon tilfredsstillende, men nye bevegelser i massene vil kunne endre dette i ugunstig retning.

STABILITETSBEREGNINGER PROFIL IV	
Analysemetode	Sikkerhetsfaktor
Su-analyse	$F \approx 2,0$
qp-analyse	$F = 1,12$

ikke vi annen realistisk mulighet enn å bygge opp en kontrafylling i dalbunnen med en oppbygd fylling på denne opp mot huset. Graden av oppfylling avhenger av størrelsen av platået en vil bygge opp foran huset. Fyllingen må bygges opp lagvis og komprimeres. Dersom en bruker leire til oppfylling må det legges inn drenslag så en unngår at det bygger seg opp for store poretrykk i fyllingen.

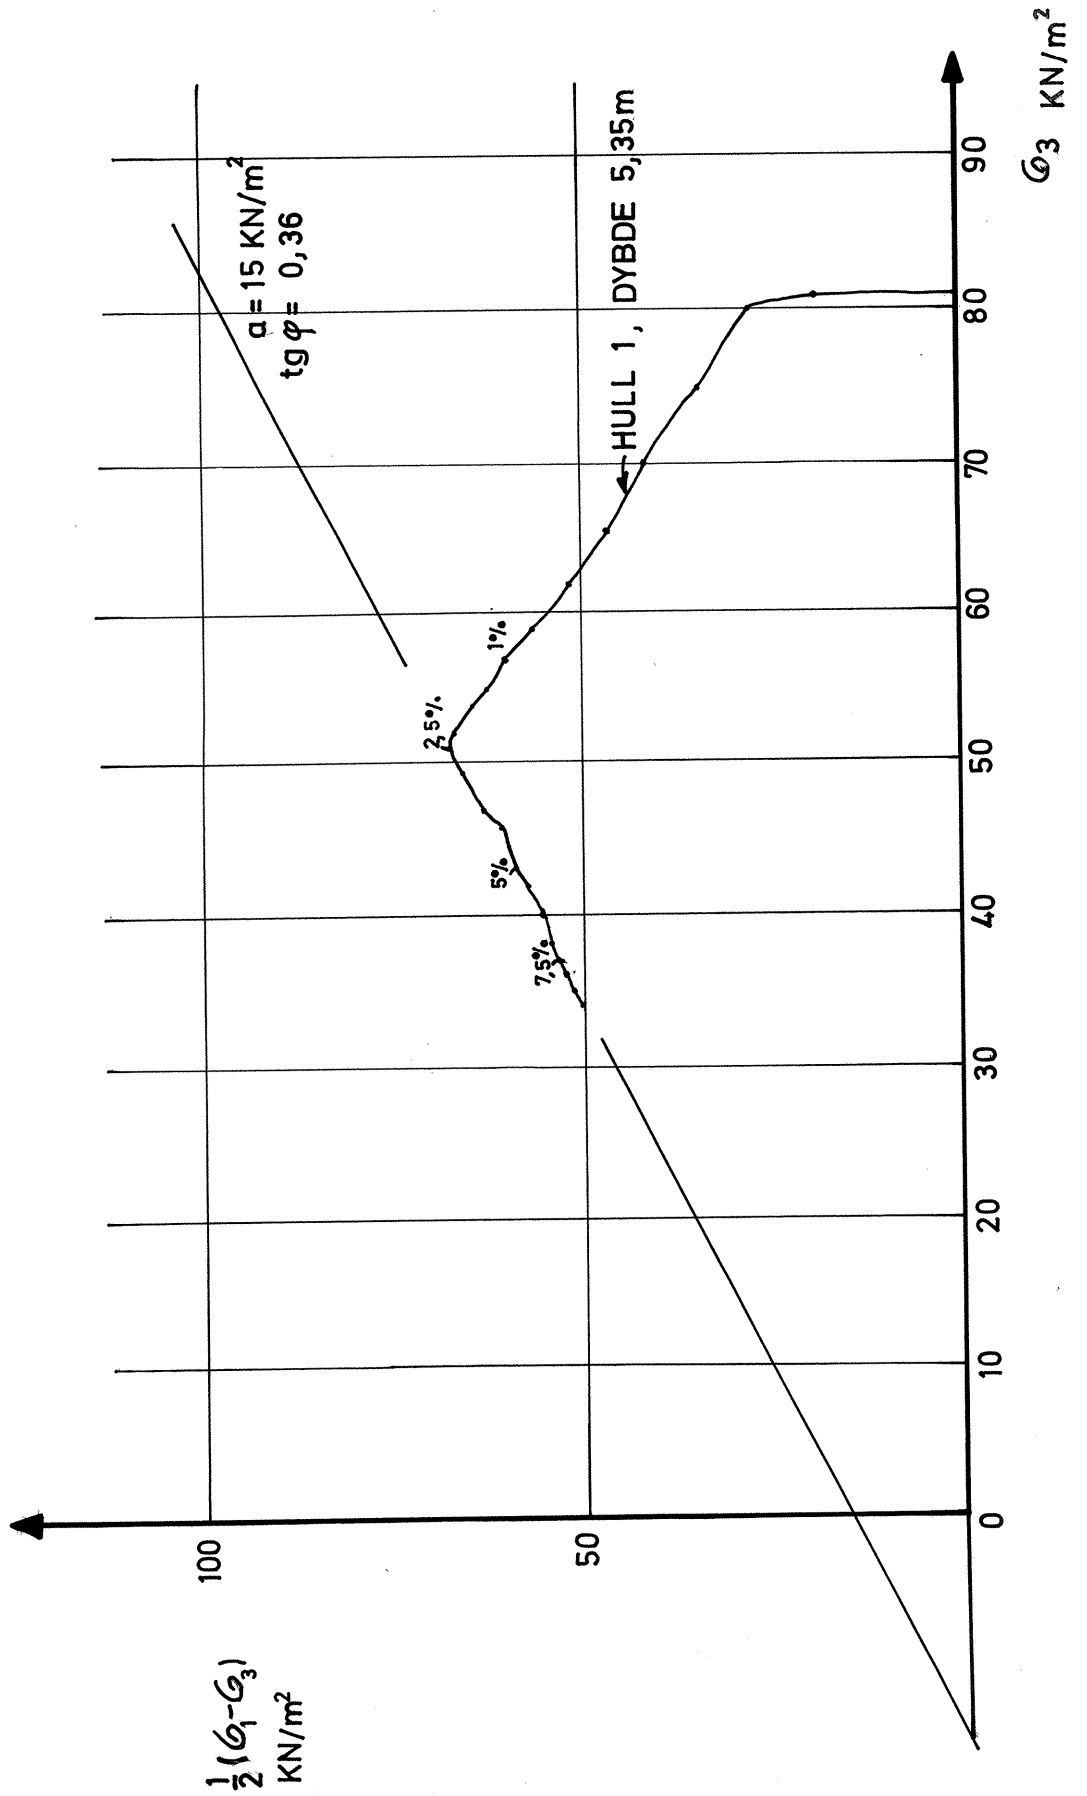
TRONDHEIM KOMMUNE GEOTEKNISK SEKSJON	MERKURVEGEN 4	MÅLESTOKK	
	TRIAKSIALFORSØK BORING 1, DYBDE 5,35m	TEGNET AV K.T.	RAPP NR. 237-2
		DATO 16.2..01	BILAG 6

Et treaksialforsøk på prøve fra hull 1 i 5,3 m dybde (bilag 6) viser negativt dilatant brudd ved 2,5% deformasjon. Bruddverdiene fra dette forsøket er tolket til $a=15 \text{ KN/m}^2$ og $\text{tg } \varphi = 0,36$. Forsøket

viser også at materialet gir svært stor poretrykksoppbygging om det blir utsatt for spenningsendringer i brukstilstanden.
