R.839

GRAAKALLBANEN V/NYVEIBAKKEN 2

GRUNNUNDERSØKELSER  
GEOTEKNISK VURDERING

Oppdragsgiver: VASSVERKET		Oppdrag v/: A. Skjemstad	
Oppdrag: R.839 GRÅKALLBANEN mellom Byåsv. og Nyveibk.  STABILITETSPROBLEMER			
Sted, dato: Trondheim 14.06.91			
UTM- referanse: NR 685 339		Sted: Ila	
Emneord:	Stabilitet	poretrykk	ledningslekkasje
Feltarbeid utført: mai -91	Antall tekstsider: 4		Antall bilag: 5
Sammendrag:  I forbindelse med reparasjon av lekkasje i en overvannsledning ved Byåsveien 9 ble det oppdaget fritt vann i grøfta på innsiden av Gråkallbanens fylling og en sprekk i fyllingens ytterskråning.  Terrenget er meget bratt. Både skråningen ned mot sporet og fyllingen videre mot Nyveibakken 2 ligger med helning brattere enn 1:1,5.  Grunnundersøkelser viste at fyllingen består av sand.  Fjellet ligger i 4 - 6 meters dybde, med helning 1:3.  Stabiliteten av sporet er tilfredstillende i stasjonært tilstanden, dvs. med grunnvann maks 2 meter over fjellet. Med GV i grøfta på innsiden til i terreng ved skråningsfoten er sikkerheten for lav. Etter tetting av lekkasjen antas forholdene å være akseptable.  Kåre Sand

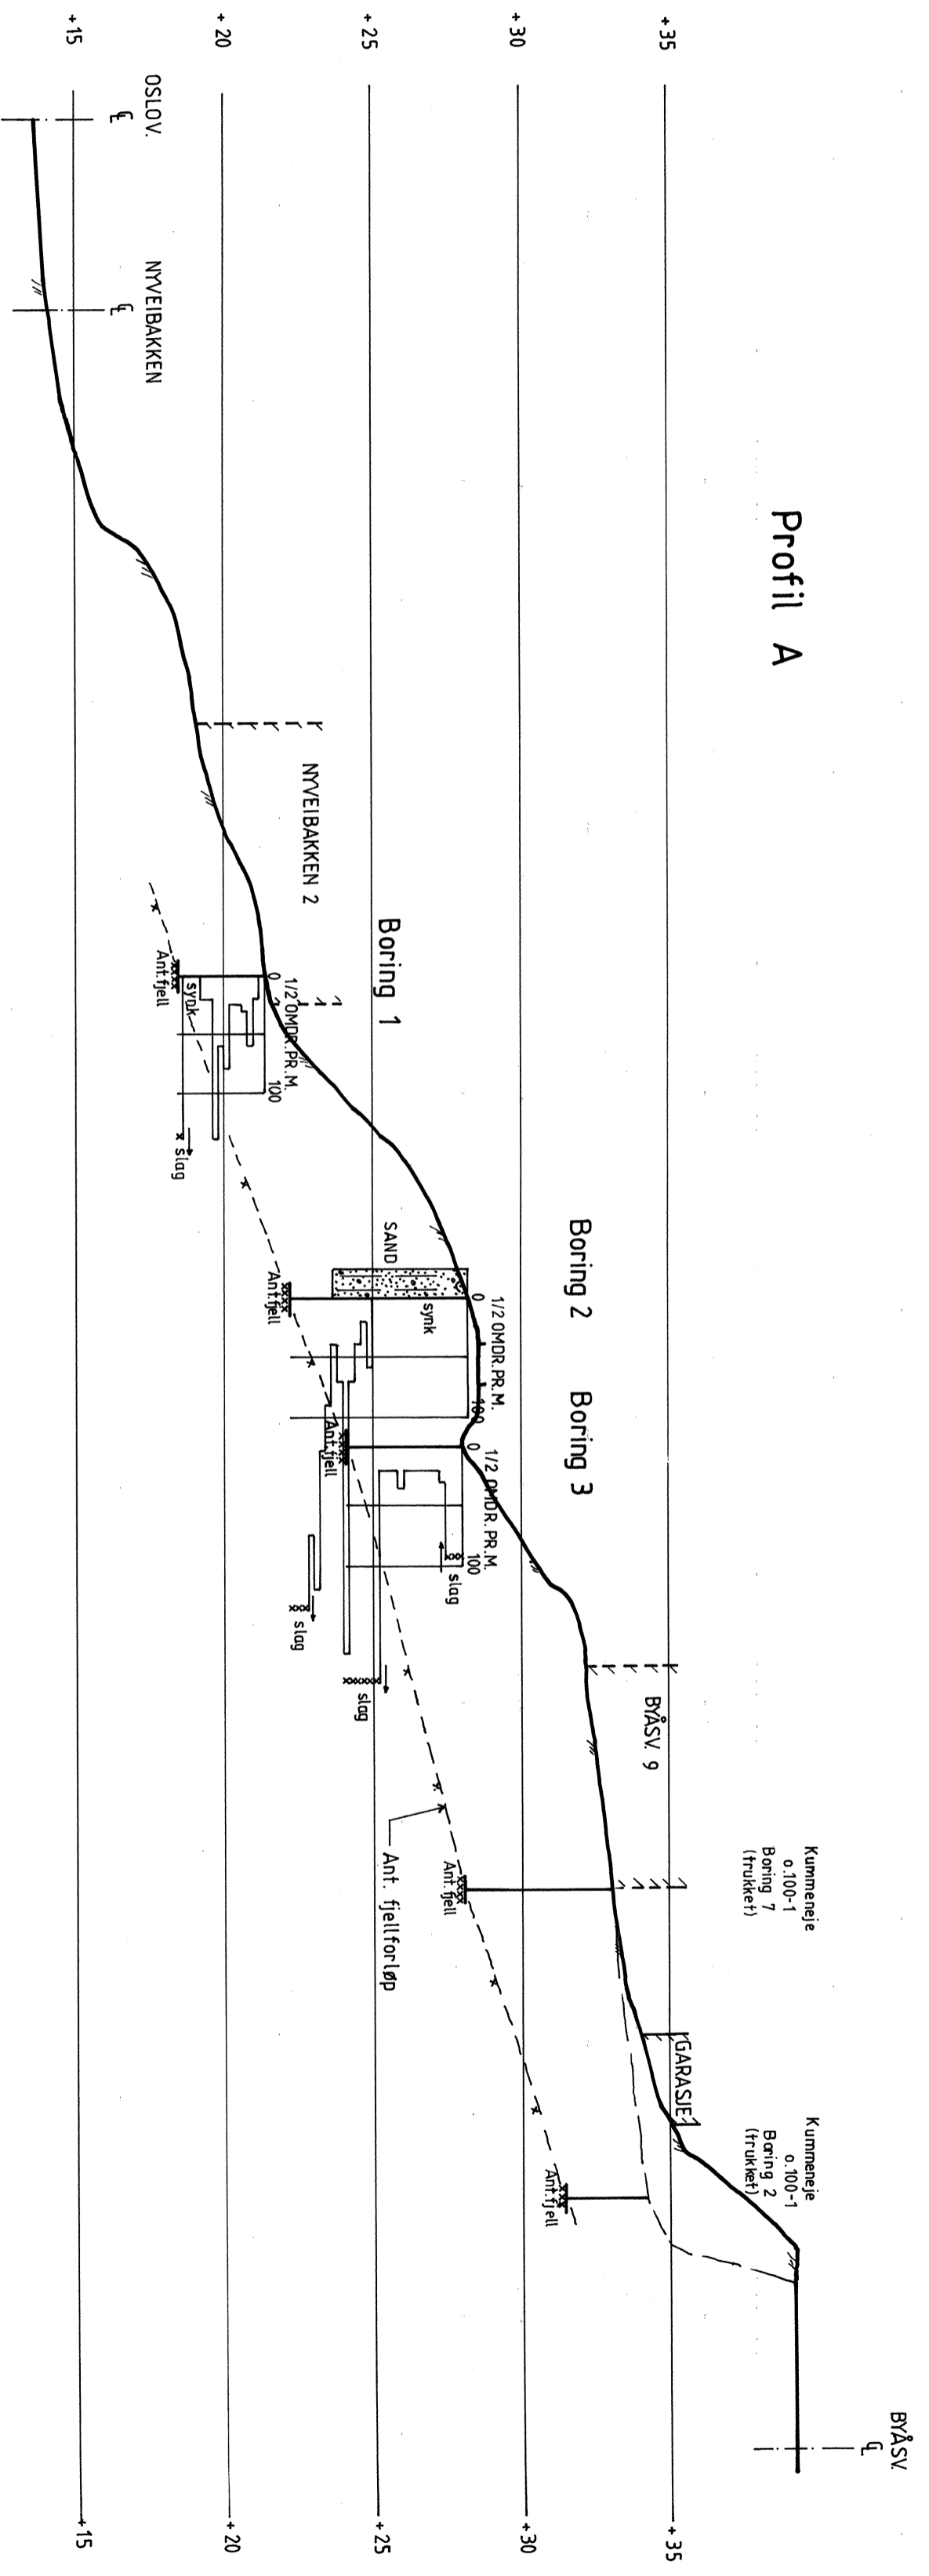
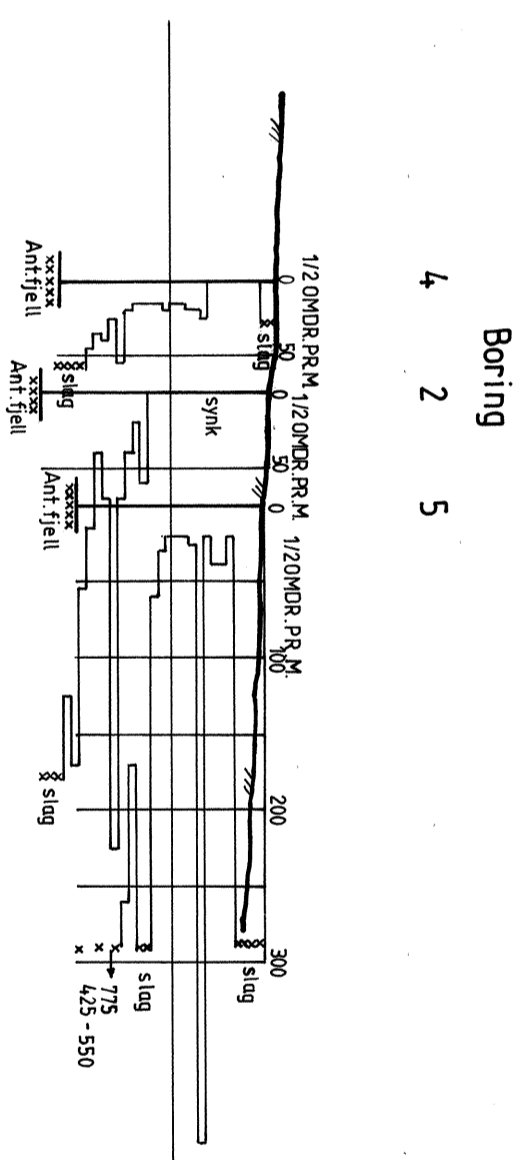
<b>GRAAKALLBANEN</b>		MALESTOKK:
Profil med dreieboring- og prøvetakingsresultat		1 : 200
Profil A og B		TEGN. AV: SLS
		DATO: 13.06.91
		KONTR.:
		RAPP. NR.: R.839
		BILAG: 2
<b>TRONDHEIM KOMMUNE</b> GEOTEKNISK SEKSJON

Vi har utført dreiesondering til antatt fjell i 5 punkt. Det er dessuten tatt opp Ø 54 mm uforstyrrede prøver i ett punkt. Borpunktene beliggenhet framgår av situasjonskartet i bilag 1. Sonderingsresultatene er vist på profilene i bilag 2.

Fjellet er antatt påtruffet ved alle sonderinger. Det antas å ligge med helning ca 1:3. Sporet ligger ikke på noen form for fjellhulle. Det er heller ikke kjent om fyllingsfoten ligger på noen slik ordnet sikring.

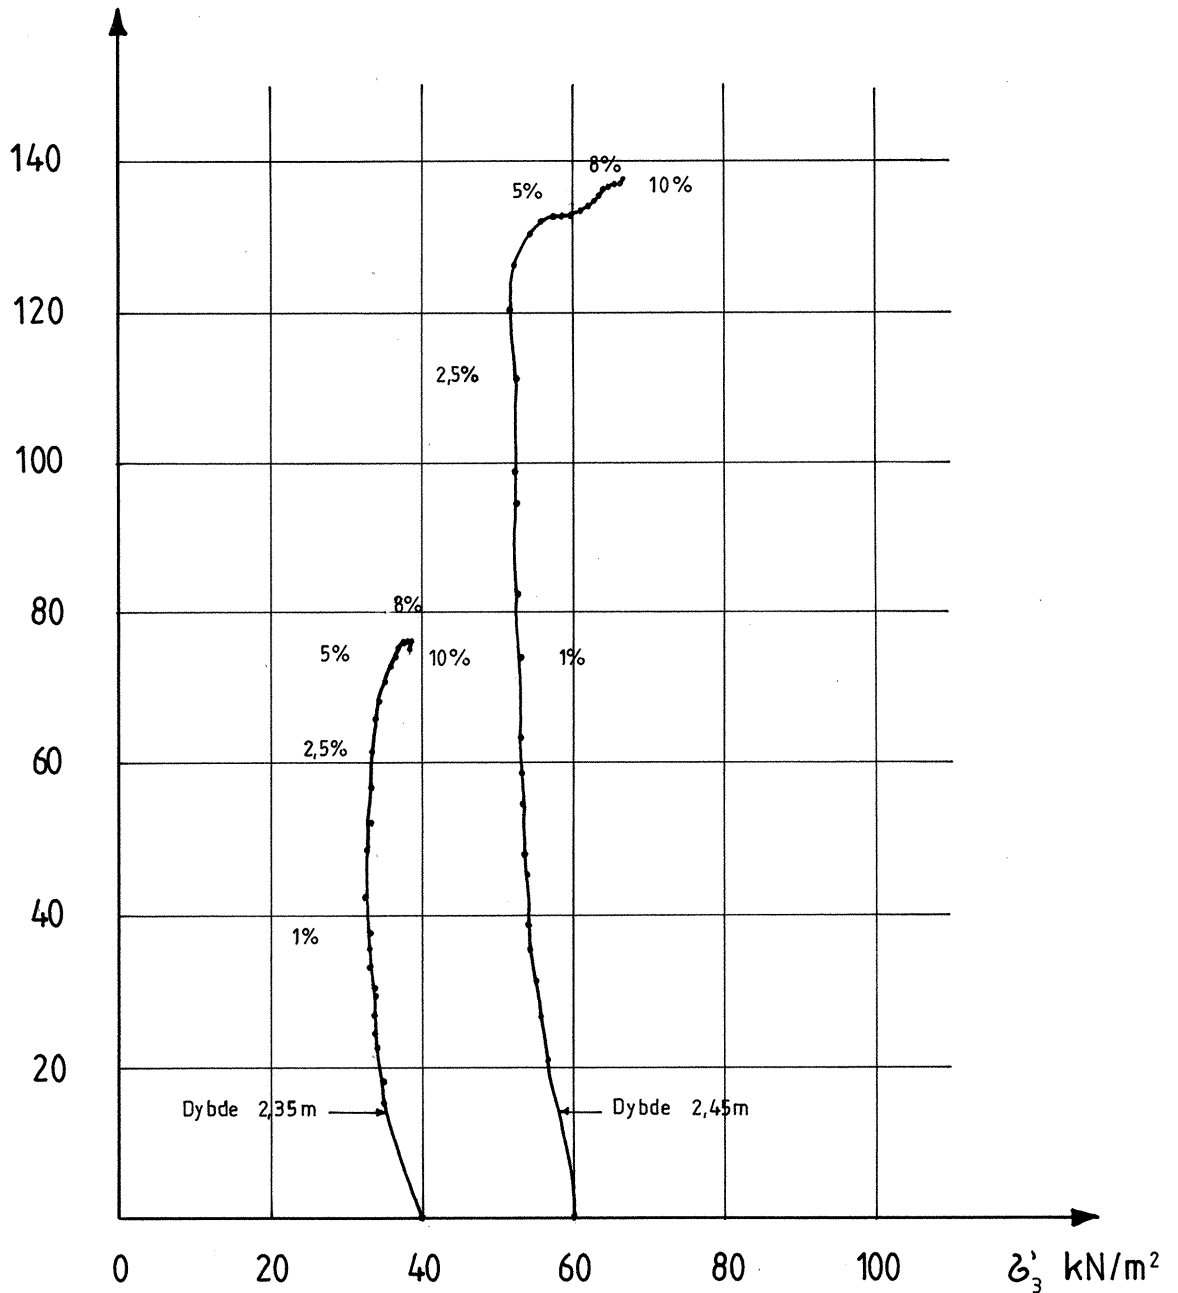
Treaksialforsøk  
Boring 2, dybde 2,35 m  
og 2,45 m

Treaksialforsøket viser styrkeparametre  $tg = 0,9$  for  $a=0$  kPa, hvilket er relativt høyt.

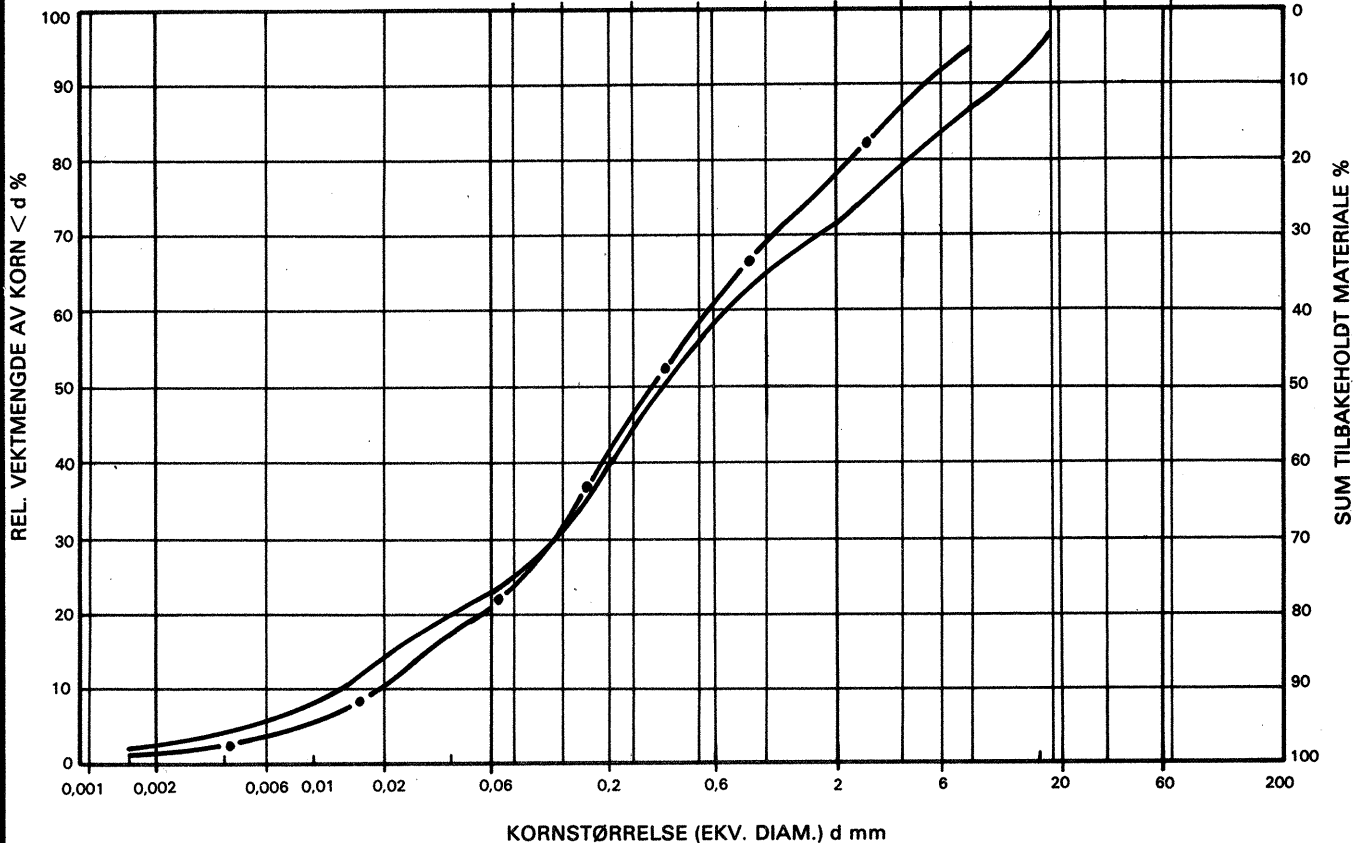
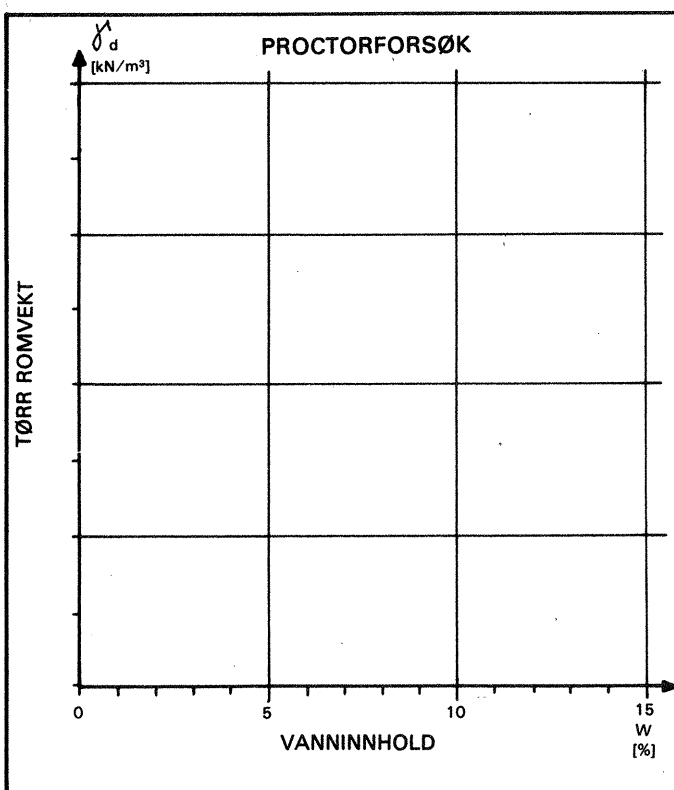
Bilag: 5

Grunnen består av silt og sand med morenekarakter. Fyllmassene langs sporet er grusig, siltig sand.
