Trondheim, 8.4.76.

R 411 RESERVEDAMMEN - UNDERSØKELSE AV TETTINGSKJERNE

RESERVEDAMMEN

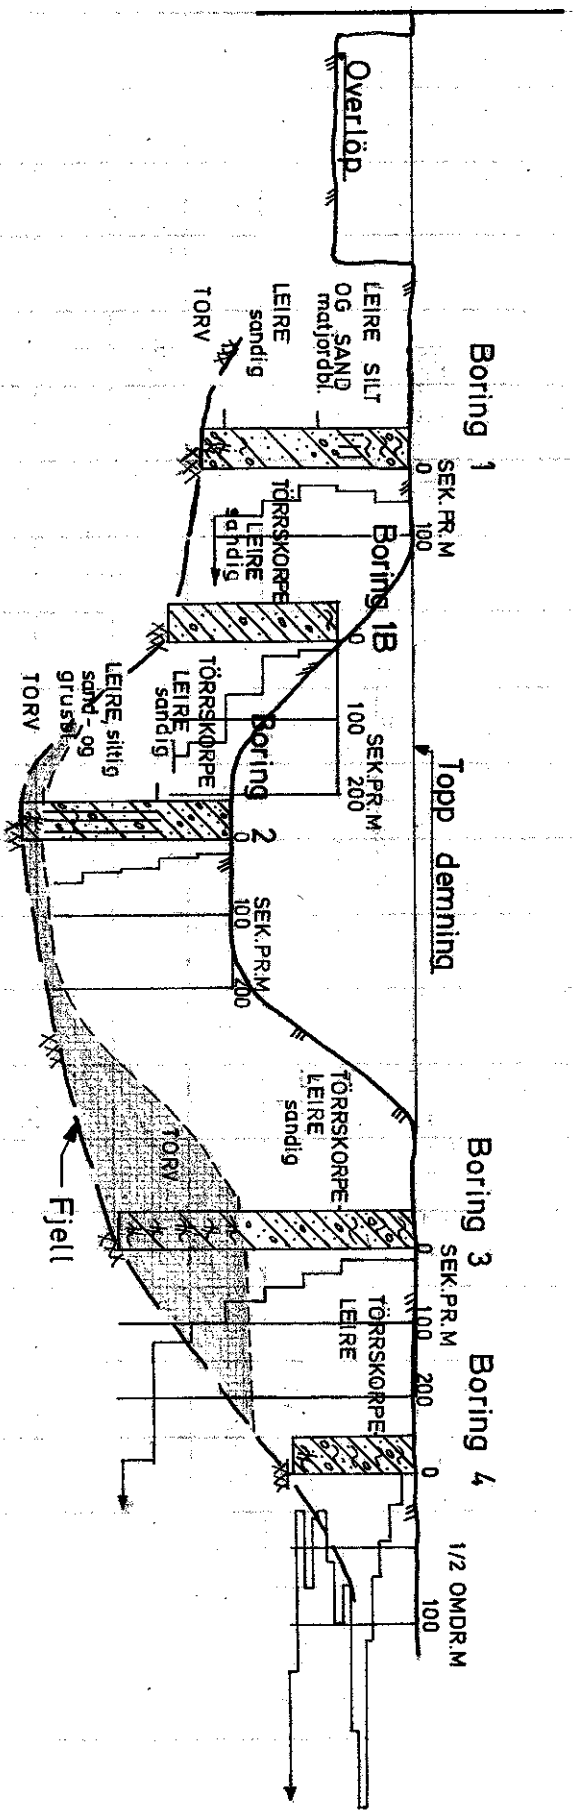
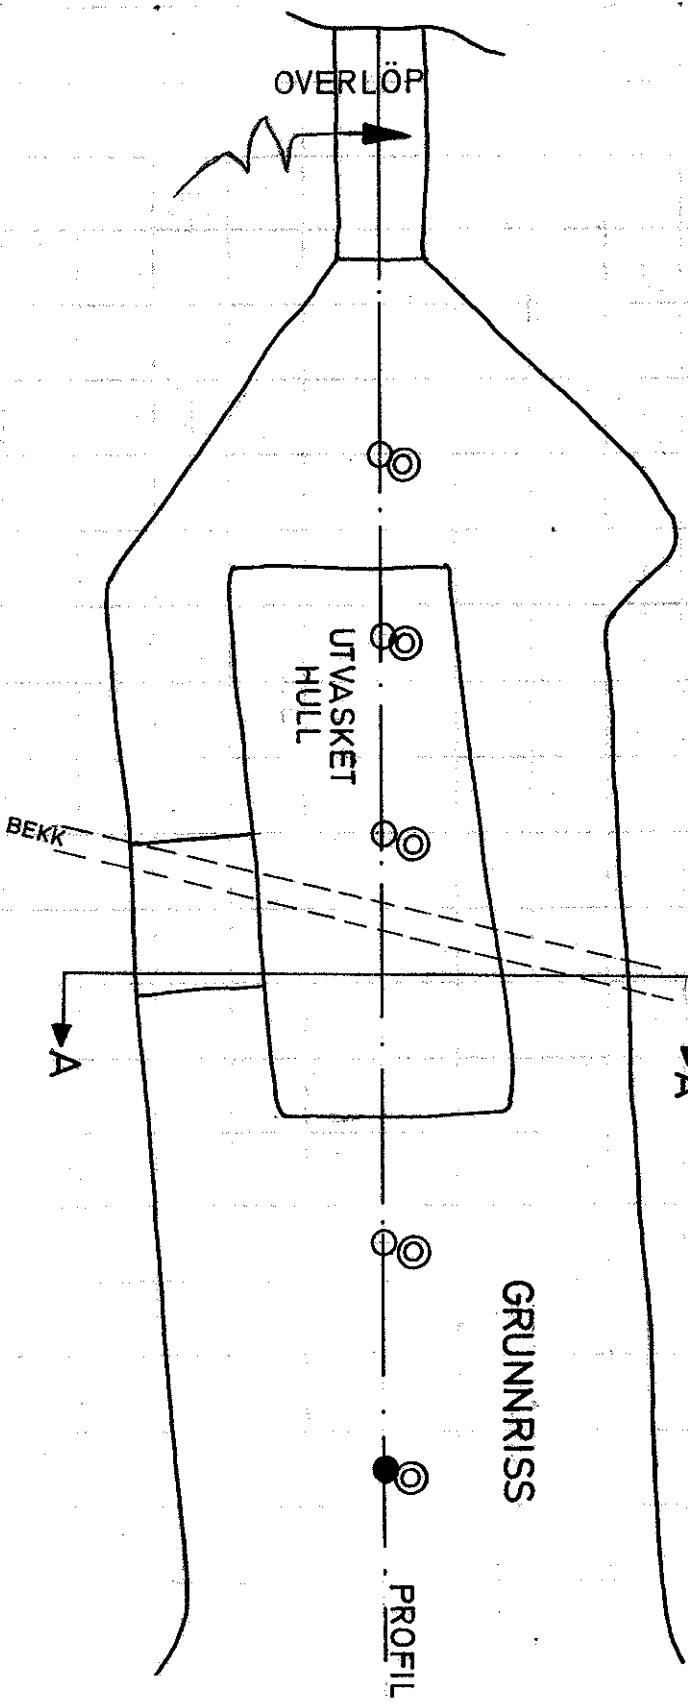
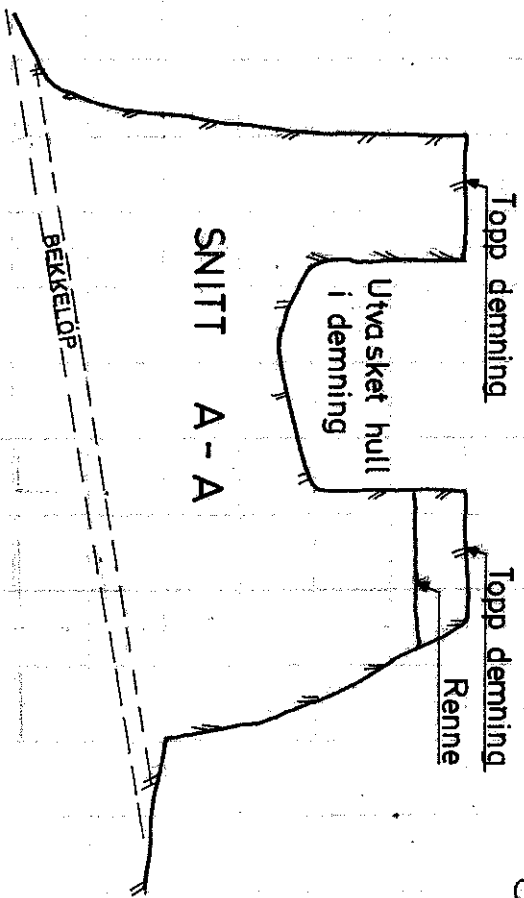
RAPP. NR.:
411
BILAG:
2

Fra toppen av dammen består tettingskjernen av sandblandet leire- og siltmaterialer, til dels noe humusholdige. I 4 av de 5 borhullene er det nederst, mot fjell, påvist torv. I hull 1, 2 og 4 var torvlagets tykkelse liten, mindre enn 1 m, mens det i hull 3 er vel 3 m tykt.

Torvlaget er meget fast og godt komprimert og viser minst like stor bormotstand som det mineralske tettingsmateriale. Vanninnholdet i torvprøvene er målt 150-300 % av tørrvekten, dvs. usedvanlig lavt til torv å være, og bekrefter at den er godt komprimert.

Teorien blir bestyrket hvis en "løfter" boring 2 opp til topp dam. Da vil en få tilnærmet horisontal torv-overflate fra boring 1 gjennom boring 2 til boring 3. Det er lite trolig at dambyggerne la ut torvlaget på en så vilkårlig måte som den er påvist å ligge i dag.

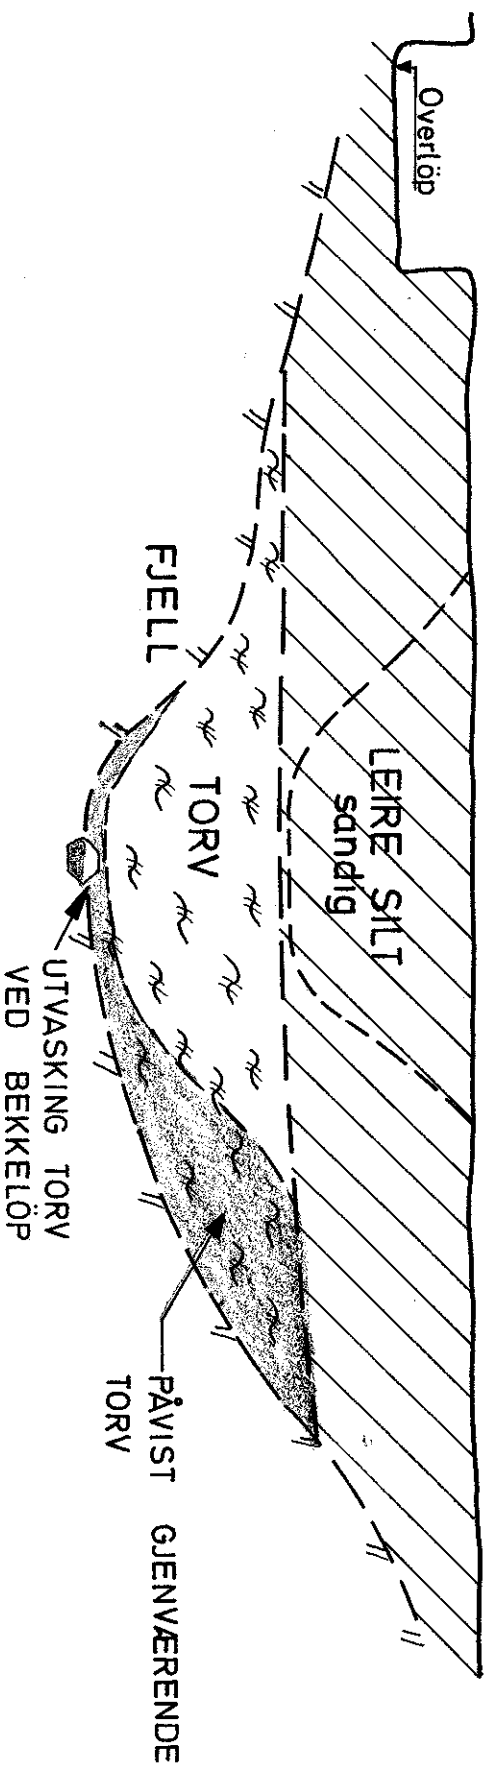
MALESTOKK:	1 : 200
TEGN. AV:	K.T
DATO:	8/4-76
KONTR.:	
RAPP. NR.:	411
BILAG:	6

Uten nærmere opplysninger er det vanskelig å gi et sikkert svar på dette, men vi mener følgende utvikling har skjedd: Dammen ble opprinnelig bygd med 2 hovedtyper tettingsmateriale i kjernen mellom støttemurene, nemlig:

Leire/silt de øverste ca. 5 m fra damkronen
Torv fra dette nivå og ned til fjell. (se bilag 6).

Langs bekkeløpet, som er anlagt under dammen, har torvlaget vært utsatt for uttørking og frysing når dammen har vært tom. Derved kan det ha oppstått lekkasje rundt bekkeløpet ved oppfyllt dam og en utvasking av torvmateriale nedenfra kan ha startet. Etter hvert som torva er blitt vasket ut, har toppen av tettingskjernen sunket mellom steinmurene og den store forsenkingen midt i dammen er blitt resultatet. Den store bevegelse en har hatt i tettingskjernen har ført til dannelse av sprekker og hulrom slik at det har oppstått store lekkasjer i de sentrale deler av dammen.
