TRONDHEIM KOMMUNE  
TEKNISK AVDELING  
GEOTEKNISK SEKSJON  
HOLTERMANN SV. 1, 7004 TRONDHEIM

Oppdragsgiver: Seksjon for vedlikehold		Oppdrag v/:		
Oppdrag: R.757 HEGSTAD - OMRÅDET. VURDERING AV STABILITET				
Sted, dato: Trondheim, 20.02.92				
UTM- referanse: NR 669237		Sted: Hegstad		
Emneord:	Grunn-undersøkelse	Stabilitet	Erosjon	Kvikkleire
Feltarbeid utført: Februar og November -89		Antall tekstsider: 8	Antall bilag: 21	
<p>Sammendrag:</p> <p>Grunnforholdene består generelt av marin leire. Øverst er det et tørrskorpelag med tykkelse hovedsaklig varierende fra 2 til 5 meter. Nede i dalen langs Søra er det beskjedent tykkelse på tørrskorpelaget, eller det mangler helt. Under tørrskorpelagene er det middels fast leire med overgang til sensitiv og KVIKK leire ca. 8 - 10 meter under terreng.</p> <p>Stabiliteten av skråningene ned mot Søra har vært og er vanskelig på hele strekningen mellom Heimdal og Klett. Øvre del av bekken er stort sett sikret med steinplastring og ved at den er lagt i rør. Også videre nedover mot Klett er Søra lokalt lagt i rør på flere steder.</p> <p>At stabiliteten er dårlig viser de mange ras som har gått i området. Vi vil her først og fremst nevne det store

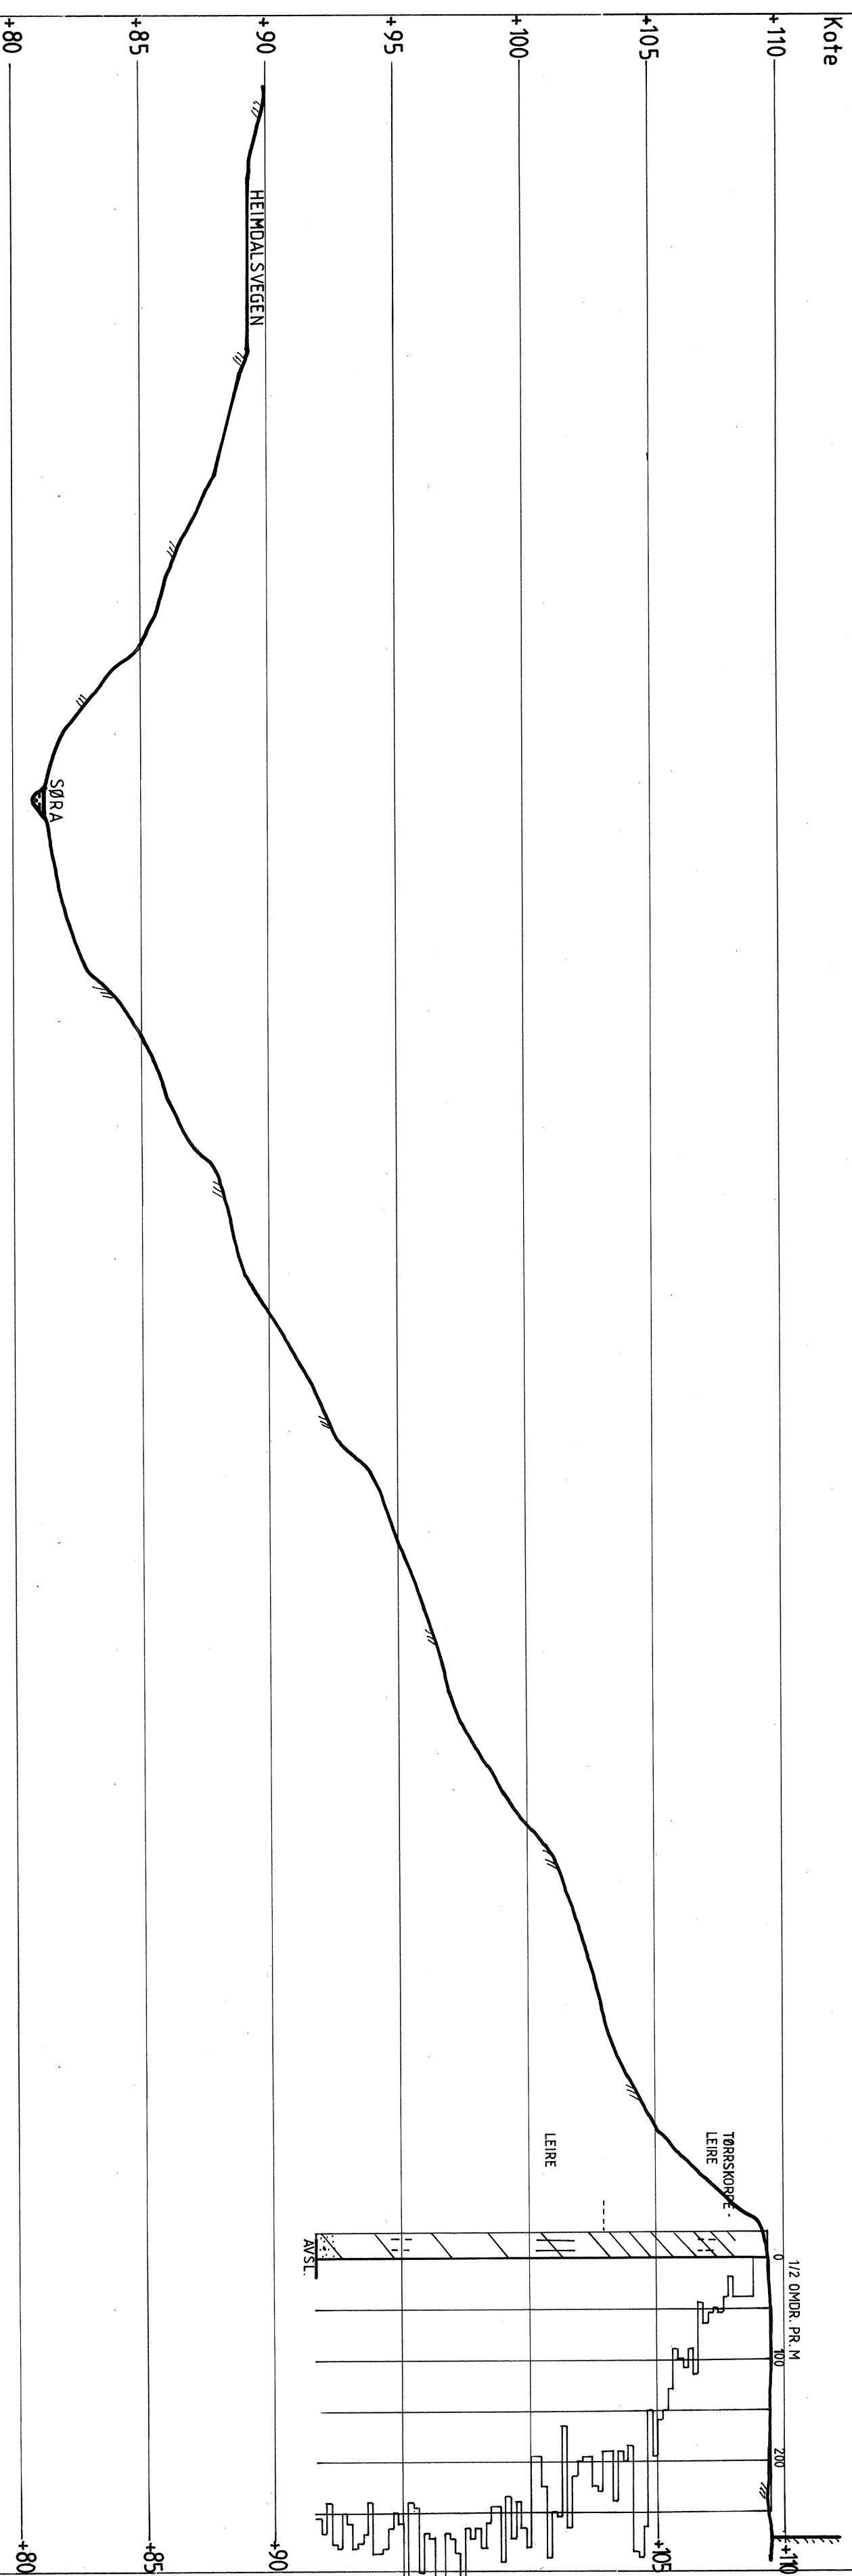
Profil I

Med unntak av boring 11 avtar fastheten med dybden ned mot 8 - 10 meter under terreng, der det er overgang til sensitiv og kvikk leire. I boring 11, som er oppe på en terrengrygg, er mektigheten av tørrskorpelaget og dybden ned til sensitiv leire noe større.

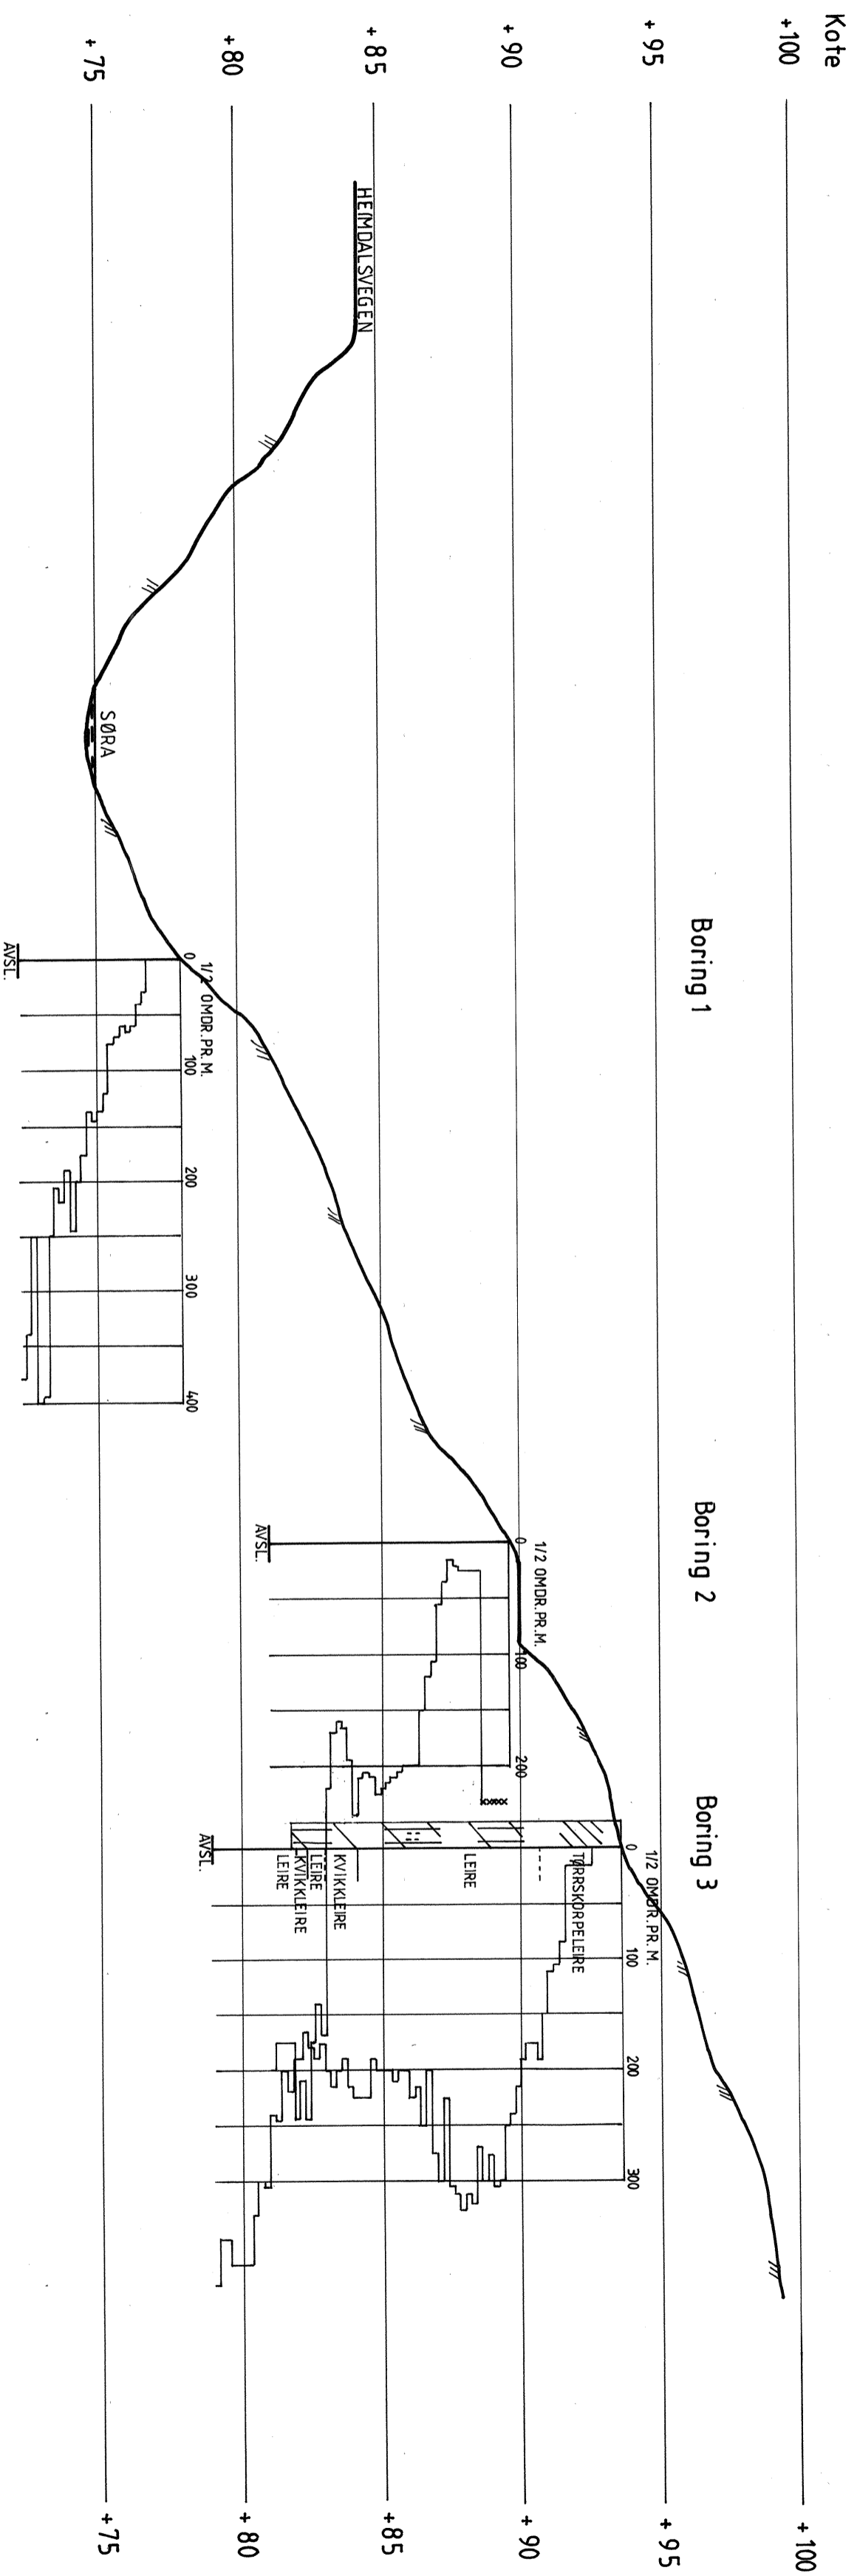
Profil II

Høsten 1988 var det en utglidning i gårdsvegen opp til Hegstad Nordre (199/3), ved profil II. Yttre halvdel av vegbanen gled ned ca. 1 meter. Det var en relativt grunn glidning, og den skyldes trolig oppbløtte masser i oveflaten kombinert med høyt poretrykk pga. de spesielle nedbørsforholdene med ekstreme nedbørsmengder.

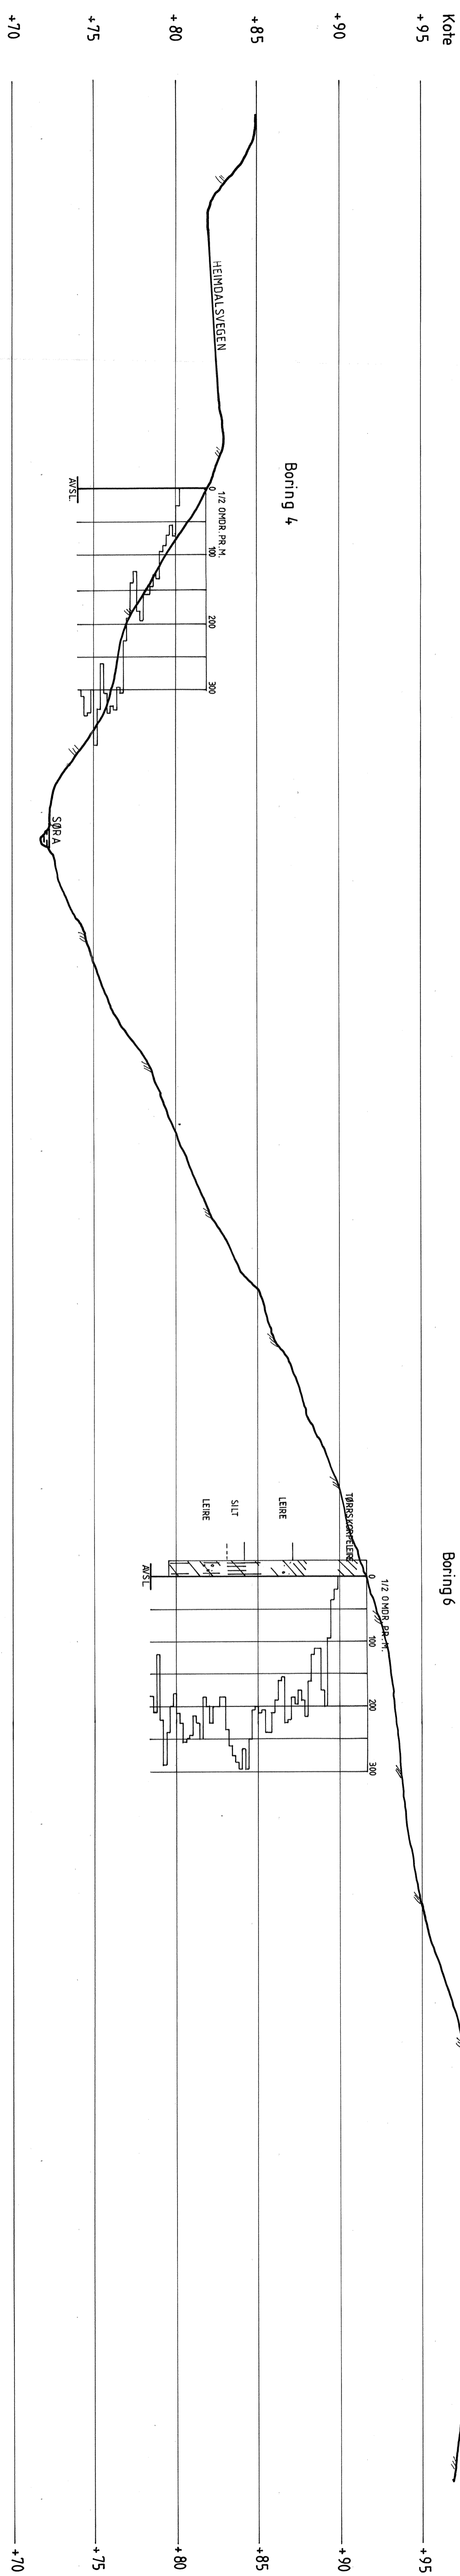
<b>HEGSTAD - OMRÅDET</b>		MALESTOKK:
Profil med dreieboring - og prøvetakingsresultat		1 : 200
TEGN. AV:	SLS	
DATO:	05.04.90	
KONTR.:		
Profil III		RAFP. NR.:
TRONDHEIM KOMMUNE		R. 757
GEOTEKNISK SEKSJON		BILAG:
		5

På motsatt side av dalen, ved profil III, var det utglidninger og sig i skråningen opp mot Heimdalsvegen. Vegskulderen var sunket ned på en kort strekning nord for borpunkt 4.

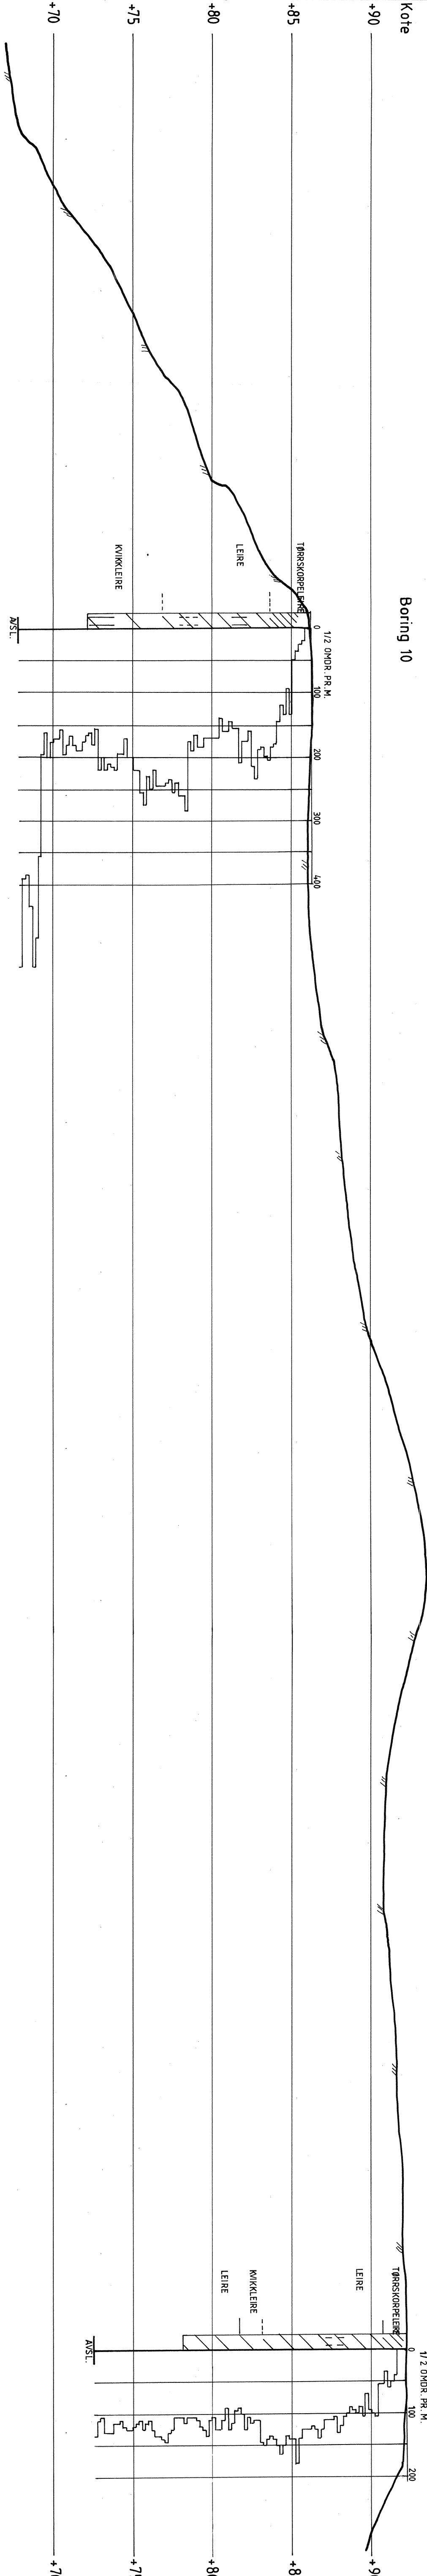
Profil VI

Ved befaring i området i januar/februar 1989 registrerte vi et relativt stort ras i skråningen nedenfor borpunkt 10. Raset har gått fra Søra og helt oppunder skråningstoppen, dvs. en høydeforskjell på over 15 meter.
