R. 661 ST. JØRGENS HUS

GRUNNUNDERSØKELSER GEOTEKNISK VURDERING

GEOTEKNISK SEKSJON
PLANKONTORET TRONDHEIM KOMMUNE

R 661 ST. JØRGENS HUS - REFUNDAMENTERING

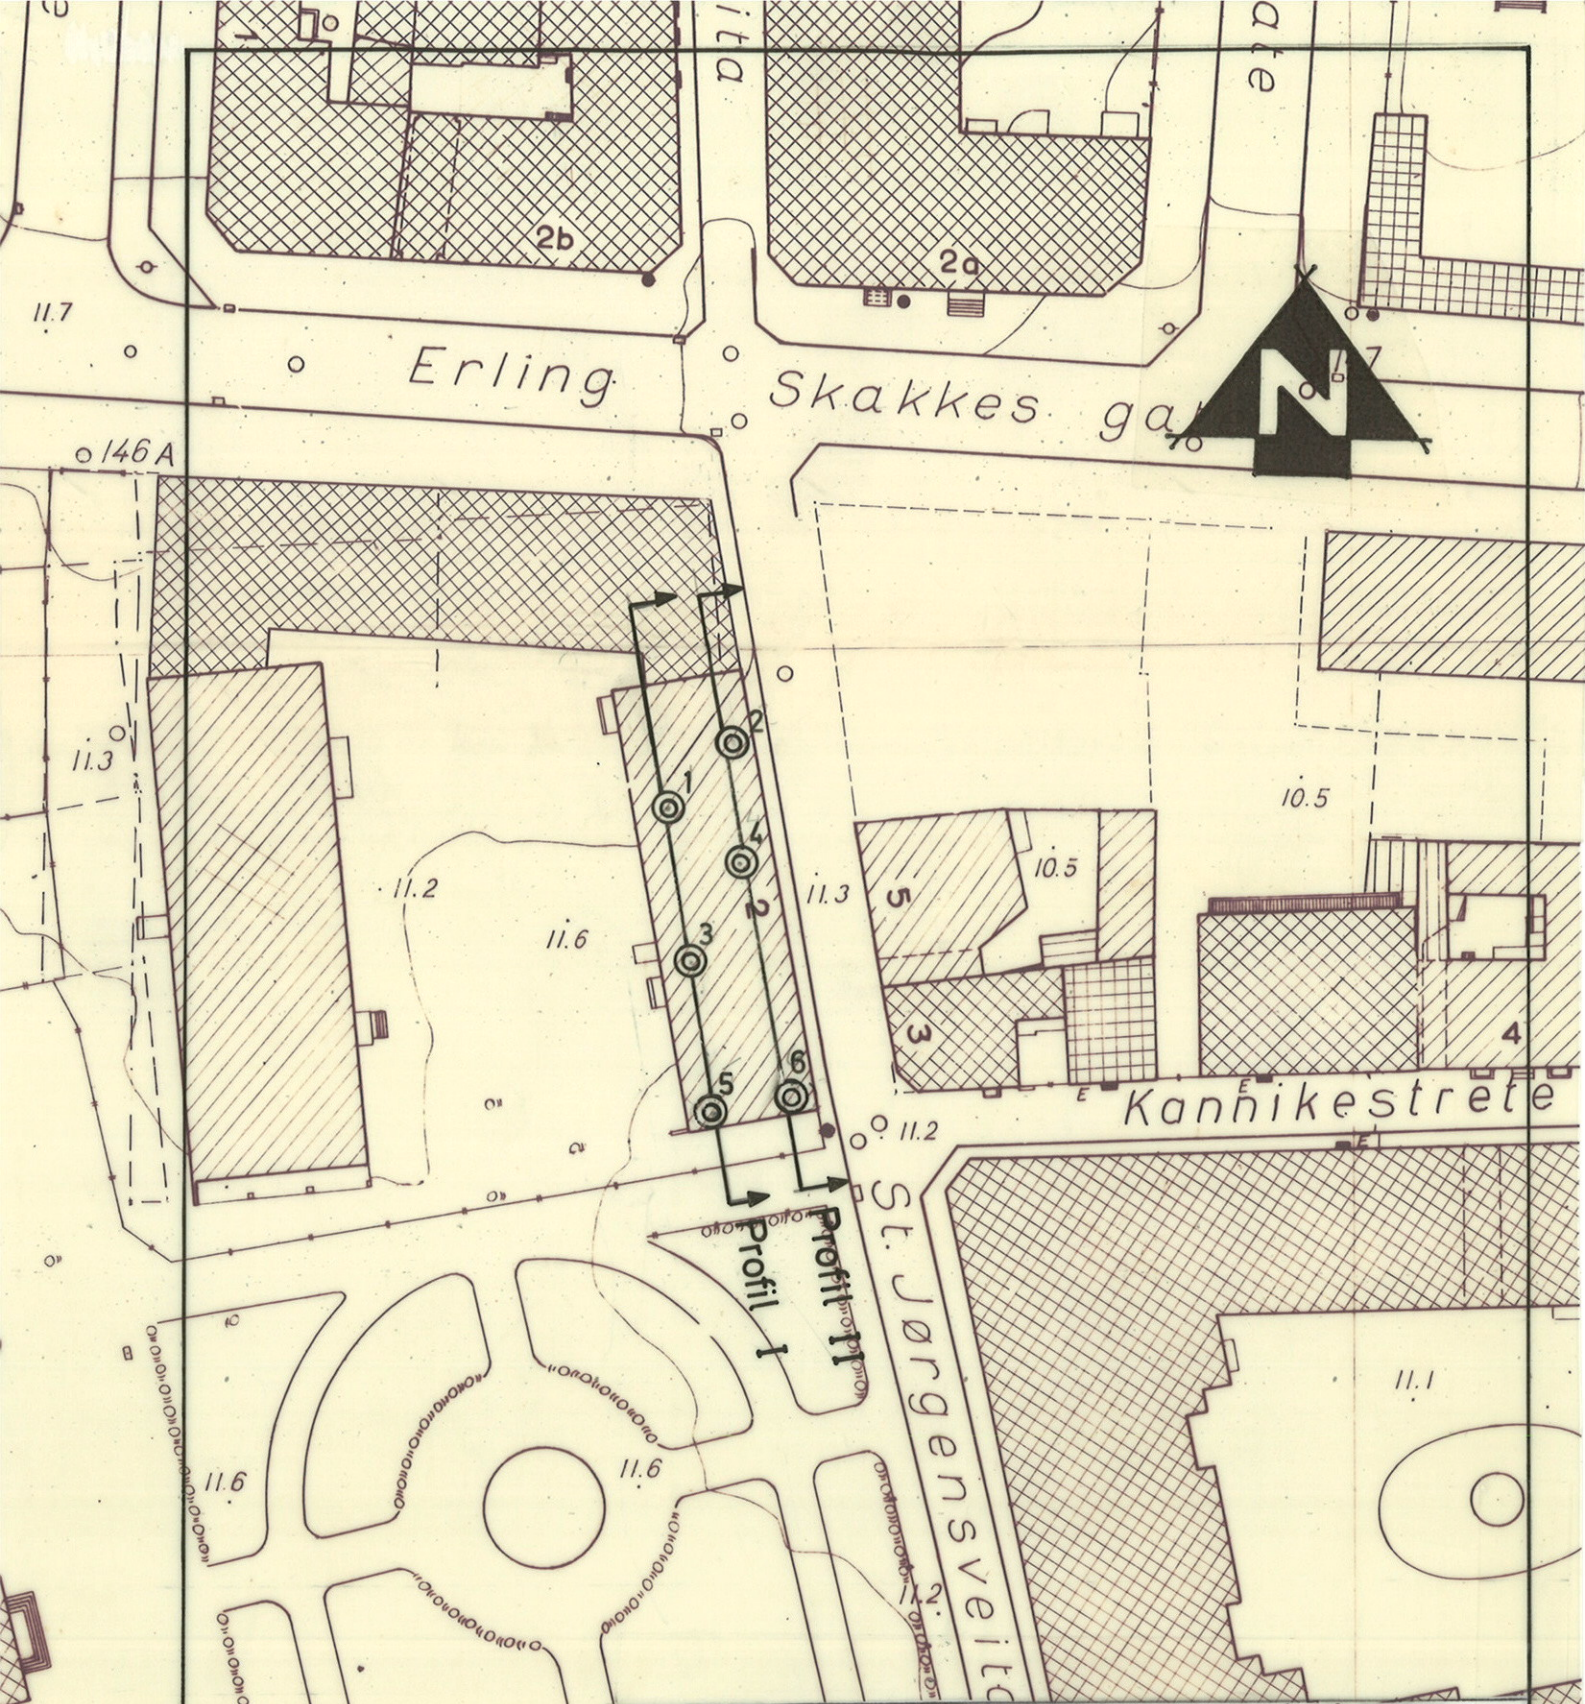
ST. JØRGENS HUS SITUASJONSKART ©Prøvetaking	MÅLESTOKK: 1:500
	TEGN. AV: K.T.
TRONDHEIM KOMMUNE GEOTEKNISK SEKSJON	DATO: 15. 8.. 84
	KONTR.:
	RAPP. NR.: 661
	BILAG: 1

Borpunktene som ligg inne i bygninga, er avmerka på situasjonskartet i bilag 1 og er nivellerte inn med polygonpunkt 88 A som utgangspunkt. Oppgitt høyde er $H = 13,18$.

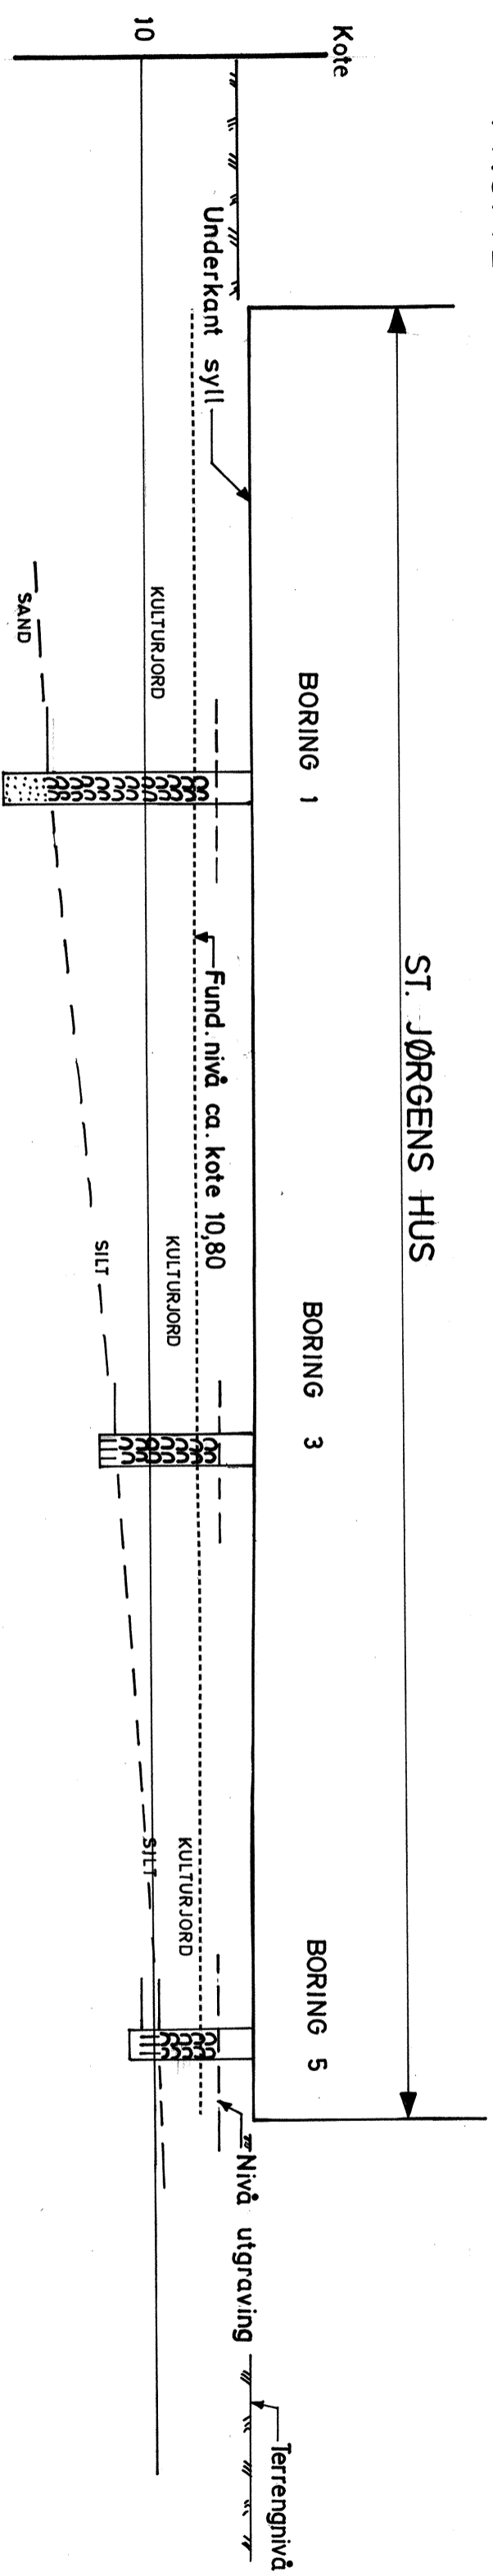
PROFIL I

Bilag 4 viser lengdeprofil av bygninga der også resultatet frå grunnboringane er innteikna.

BORERESULTAT: Det er påvist kulturjord i alle borpunktene. Kulturjordlaget som jamnt over er ca 1,5m tjukt, er dekket av fyllmasse. Overgangen til fast, original grunn er registrert mellom kote 8,5 (boring 1) og

kote 10,1 (boring 5). I dei andre borpunktta ligg denne overgangen mellom kote 9,25 og kote 9,5.

Dei underliggande, faste massane er i hovudsak sand. I 4 av borpunktta er det påvist eit relativt tynt lag med silt over sandavsetningane.
