Oppdragsgiver: AVD. KIRKE, KULTUR OG FRITID		Oppdrag v/:	
Oppdrag: R.867 HAVSTEIN IDRETTSPLASS UTGLIDNING DATARAPPORT			
Sted, dato: TRONDHEIM 11.02.92			
UTM- referanse: NR 684 323		Sted: HAVSTEIN	
Emneord: RAS			
Feltarbeid utført: FEBRUAR -92	Antall tekstsider: 1	Antall bilag: 4	
Sammendrag: Den 29.01.92 gikk det et ras ved Havstein Idrettsanlegg. Rasomfanget er vist på kartutsnittet i bilag 1. Terrengprofil og boreresultat framgår av bilag 2. Det vises forøvrig til vedlagte brev med vurdering av ras og sikringstiltak.			
Seksjonsleder: Kåre Sand <i>Kåre Sand</i>		Saksbehandler:

HAVSTEIN IDRETTSPLASS. UTGLIDNING.

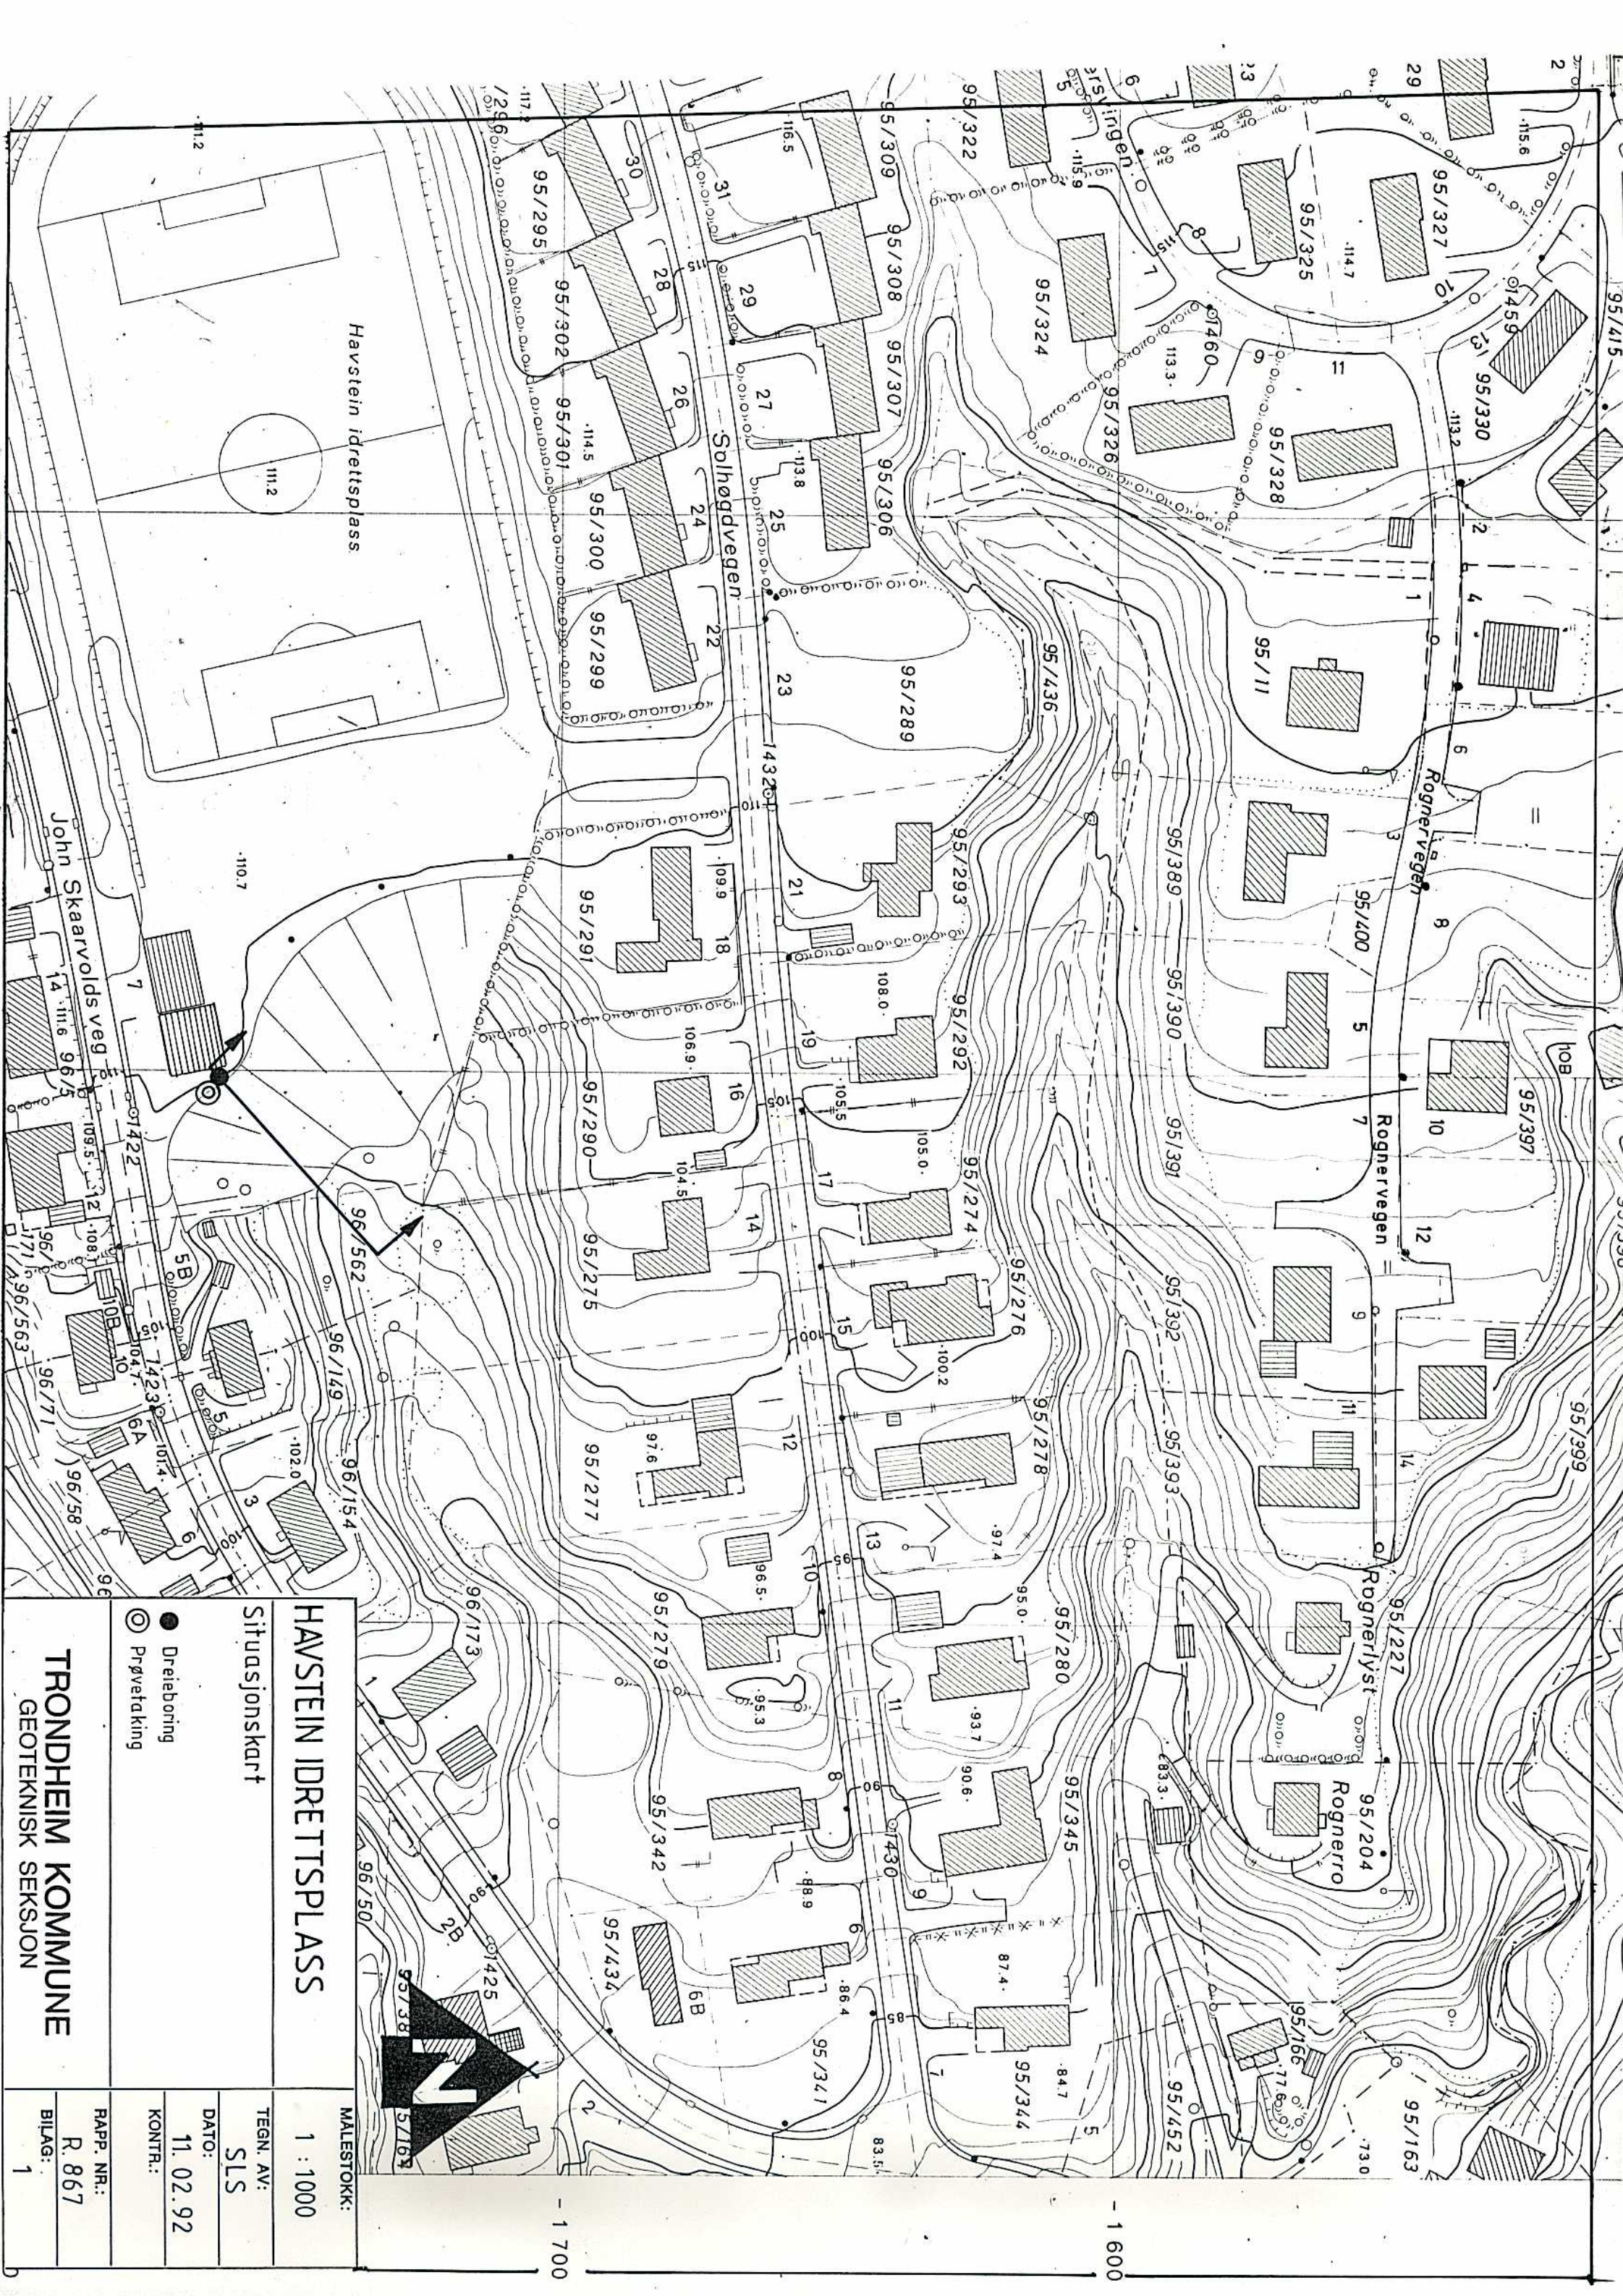
Situasjonskart

Den 29.01.92 gikk det et mindre ras inntil Sverresborg Idrettsforenings hus ved Havstein Idrettsplass. Raset gikk ut i en erosjonsdal i en nesten 20 meter høy skråning, og var ca 30 meter bredt.

Rasets omfang er vist på situasjonskartet i bilag 1. I bilag 2 har vi tegnet terrengprofilen på grunnlag av et eldre kart, situasjonen før raset på grunnlag av gjeldende kart (riktignok tegnet før påbygging av idrettshuset), og situasjonen etter raset på grunnlag av profilering.

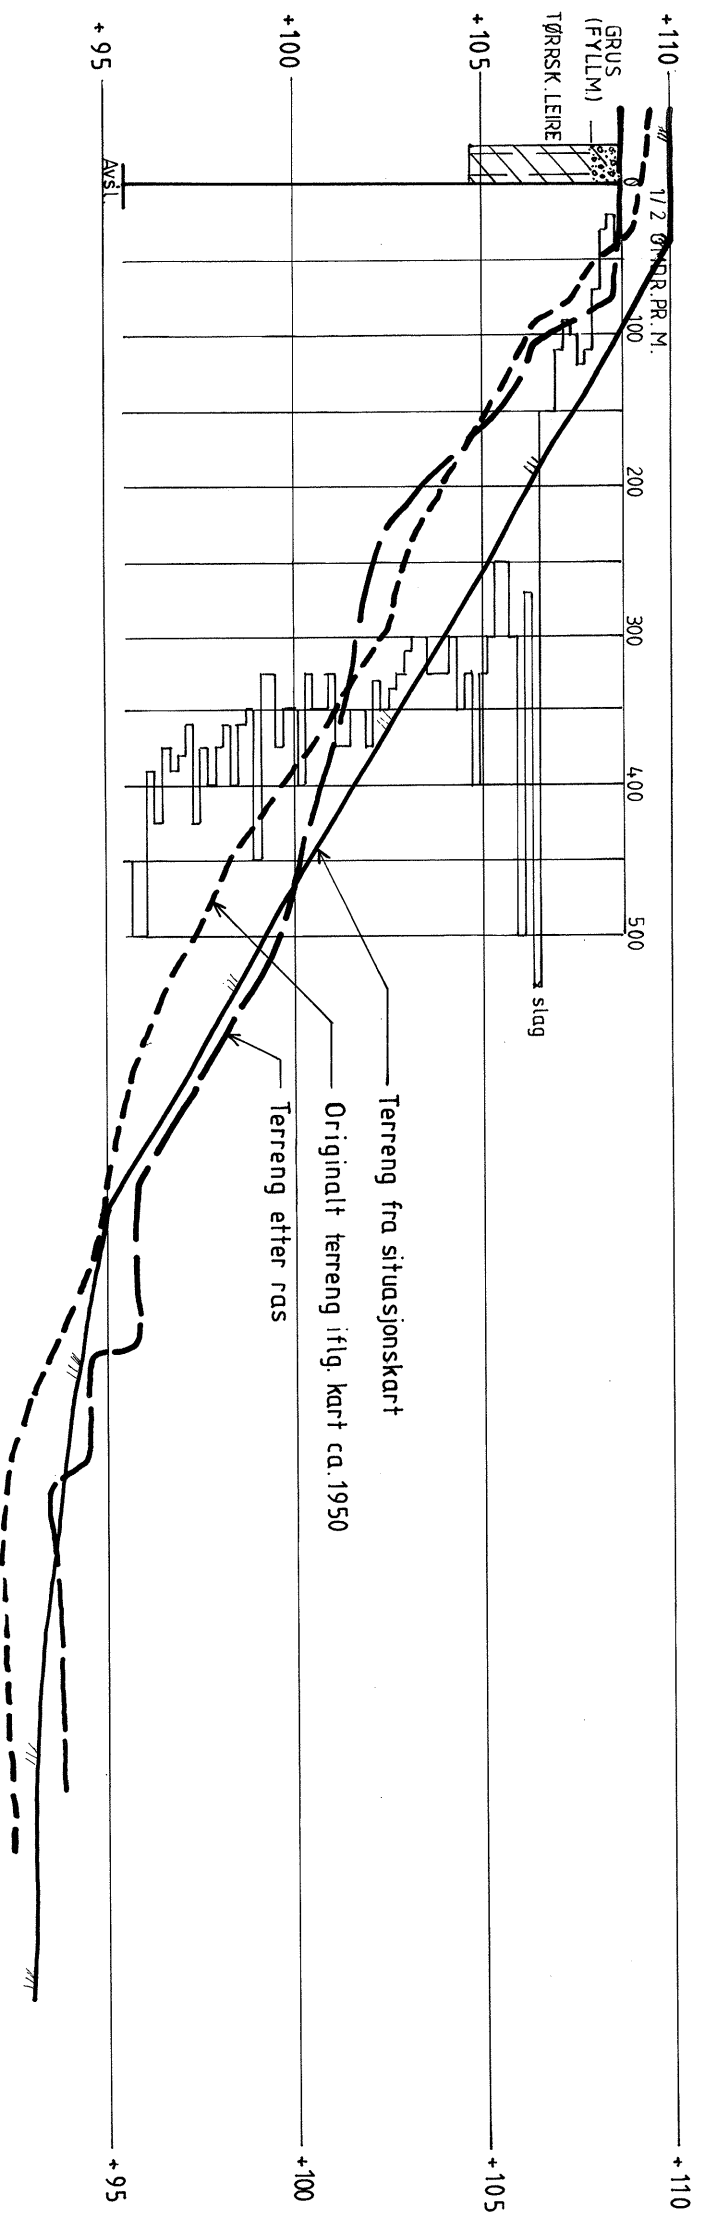
HAVSTEIN IDRETTSPLOSS
 Profil med dreieboring- og
 prøvetakingsresultat

Grunnundersøkelsen viser at grunnen er fast. Under 0,5 - 1,0 meter fyllmasser har en meget fast tørrskorpeleire til minst 4 meter under terreng. Profileringen av raset sammenliknet med profilene tegnet på grunnlag av kartene viser at raset er meget grunt. Det har ikke gått ned i den faste tørrskorpeleira.

Våre undersøkelser viser altså at det bare er fyllmassene som har vært i bevegelse. Det er sannsynlig at fyllingen er lagt utover den opprinnelige skråningen uten at en først har tatt av vegetasjonsdekket. Massene har så glidd på dette som følge av vannmetting etter lengere tids nedbør. Drensledningene fra idrettsbygget ser ut til å være lagt ut i skråningen, slik at drensvannet er sluppet ukontrollert ut i fyllmassene. Dersom denne antagelse er riktig kan dette være den utløsende årsak til raset.

Vi vil anbefale at en nå først forlenger drenerørene i tett rør ned til dalbunnen, og så reparerer rasgrova ved ifylling med gode friksjonsmasser.
