TRONDHEIM KOMMUNE
TEKNISK AVDELING
GEOTEKNISK SEKSJON
HOLTERMANN SV. 1, 7004 TRONDHEIM

Oppdragsgiver:		Oppdrag v/:	
<p>Oppdrag: R. 764 SELSBAKKFLATA 4, UTGLIDNING</p> <p>Grunnundersøkelse Geoteknisk vurdering</p> <p>Sted, dato: Trondheim, 30.06.89.</p>			
UTM- referanse: NR 684 298		Sted: Selsbakk	
Emneord:	Utglidning	Kvikkleire	
Feltarbeid utført: April -89	Antall tekstsider: 4	Antall bilag:	
<p>Sammendrag:</p> <p>Grunnen består generelt av leire. Leira er øverst forholdsvis fast, men med overgang til bløt KVIKKLEIRE i dybden.</p> <p>Utglidningen skyldes kraftig poreovertrykk i grunnen kombinert med generelt anstrengt skråningsstabilitet.</p> <p>Skråningen kan stabiliseres ved hjelp av en eller flere av følgende tiltak:</p> <ul style="list-style-type: none">- Drenering- Avlasting av toppen av skråningen- Oppfylling av dalbunnen			
Seksjonsleder: Arnstein Watn <i>Arnstein Watn</i>		Saksbehandler: Arnstein Watn <i>Arnstein Watn</i>

1. INNLEDNING

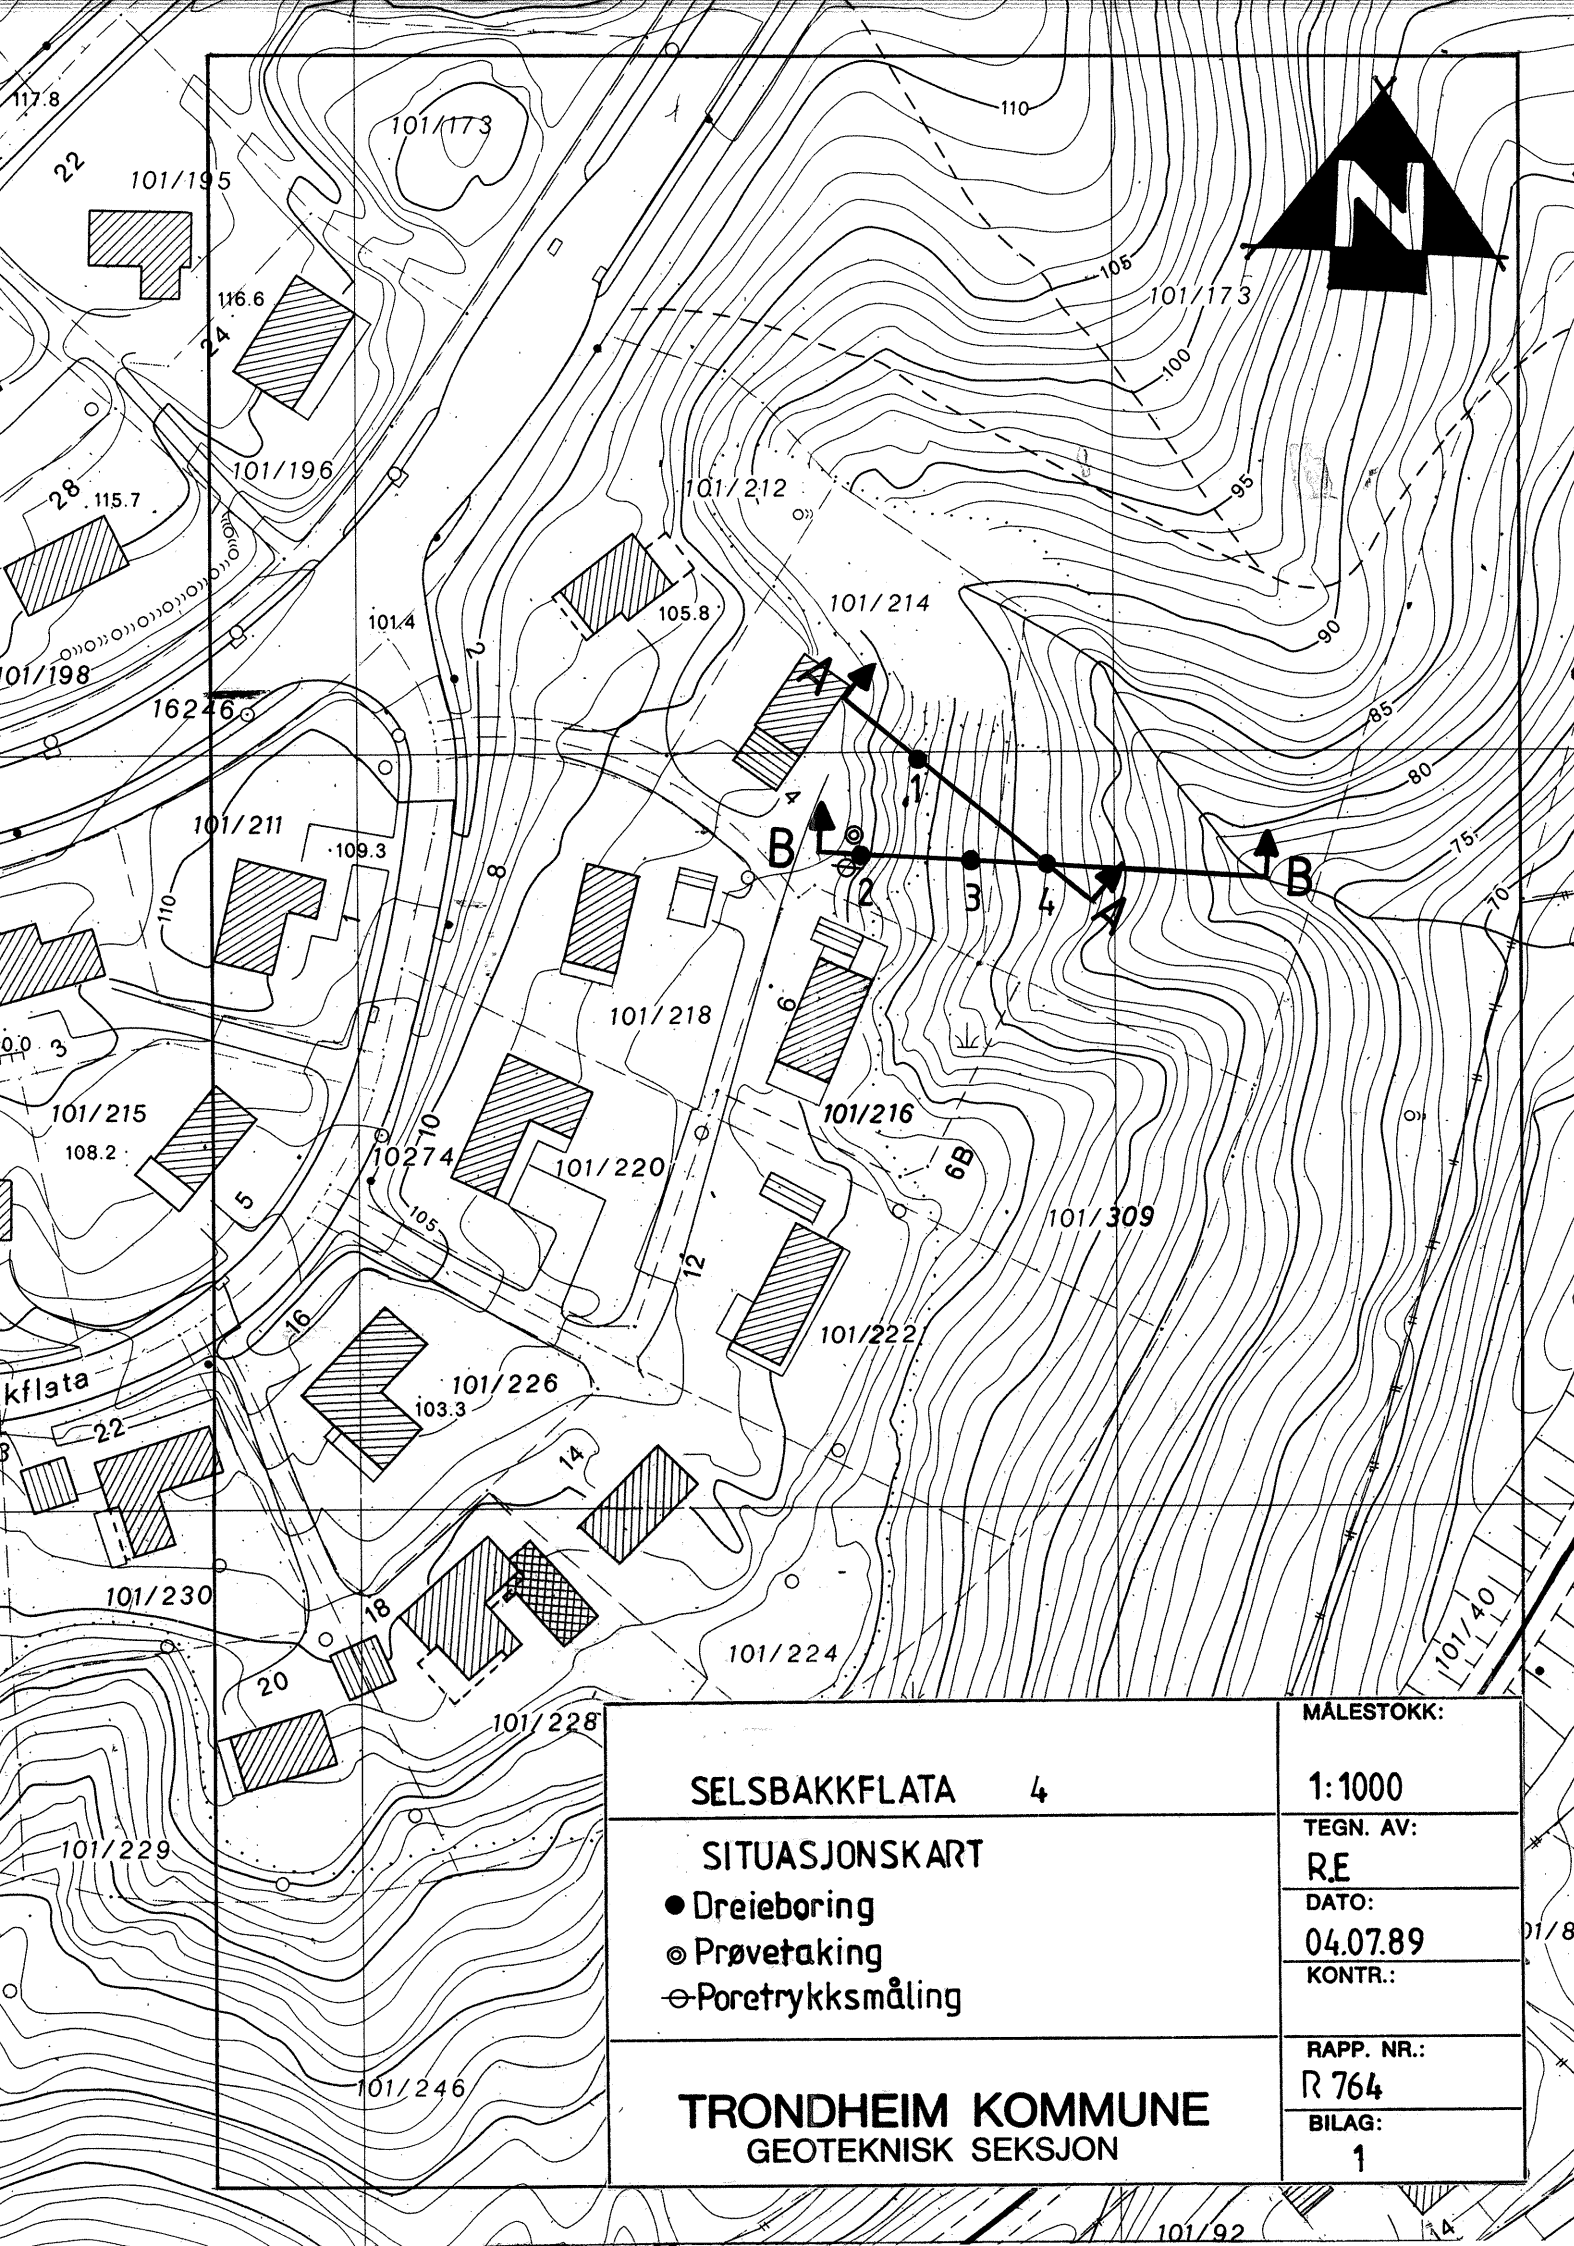
SITUASJONSKART

- Markarbeid Markarbeidet er utført i april -89.
- Det er utført:
- fire dreiesonderinger til maks dybde 14.6 m.
 - opptak av 12 uforstyrrede prøver av løsmassen i ett punkt.
 - måling av poretrykk i to dybder i ett punkt.
- Plassering av borpunktene er vist på situasjonsplana, bilag 1. Resultat fra grunnundersøkelsene er vist i terrengprofilene, bilag 2 og 3.

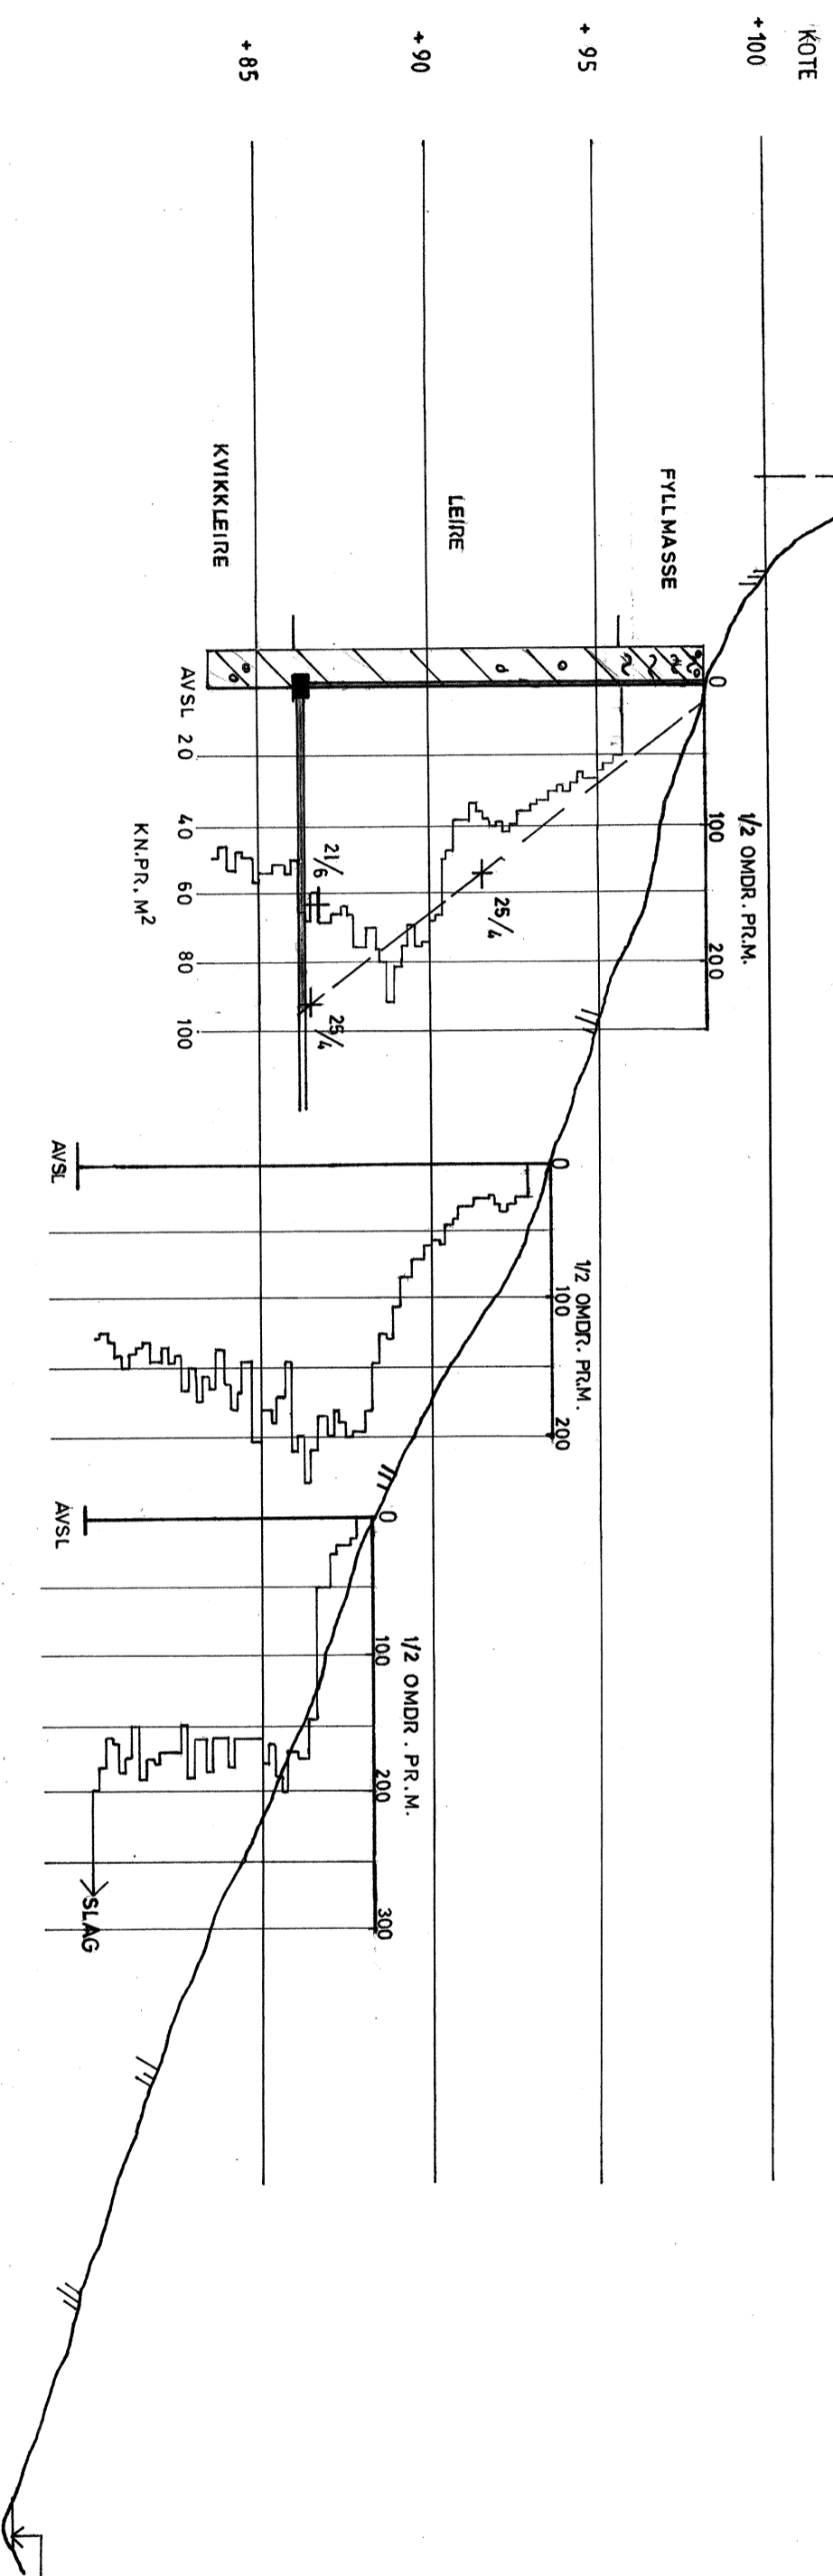
PROFIL B MED DREIEBOR — 06
 PRØVETAKINGSRESULTATER
 PORETRYKKSMALINGER

Leira blir bløtere i dybden og i prøvetakingspunktet er det registrert KVIKKLEIRE fra ca 10 m under terreng. Kvikkleira har en udrenert skjærstyrke, S_u , på ca 20 kN/m².

Grunnvann Poretrykksmålingene viser for begge måledybder meget høyt poretrykk, tilsvarende grunnvannsspeil i terrengoverflaten. Registreringene ble oppstartet i april og har foregått over en periode på ca 2 måneder. Det er i dette tidsrommet registrert en betydelig reduksjon i poretrykket. Det er derfor rimelig å anta at poretrykket ved utglidningstidspunktet var enda høyere enn det som er registrert ved målingene.
