Bergensbanen, km. 412:

Fylling mot Bolstadelven

GRUNNUNDERSØKELSER - GEOTEKNISKE VURDERINGER

Gk 4323, tegning nr. 1

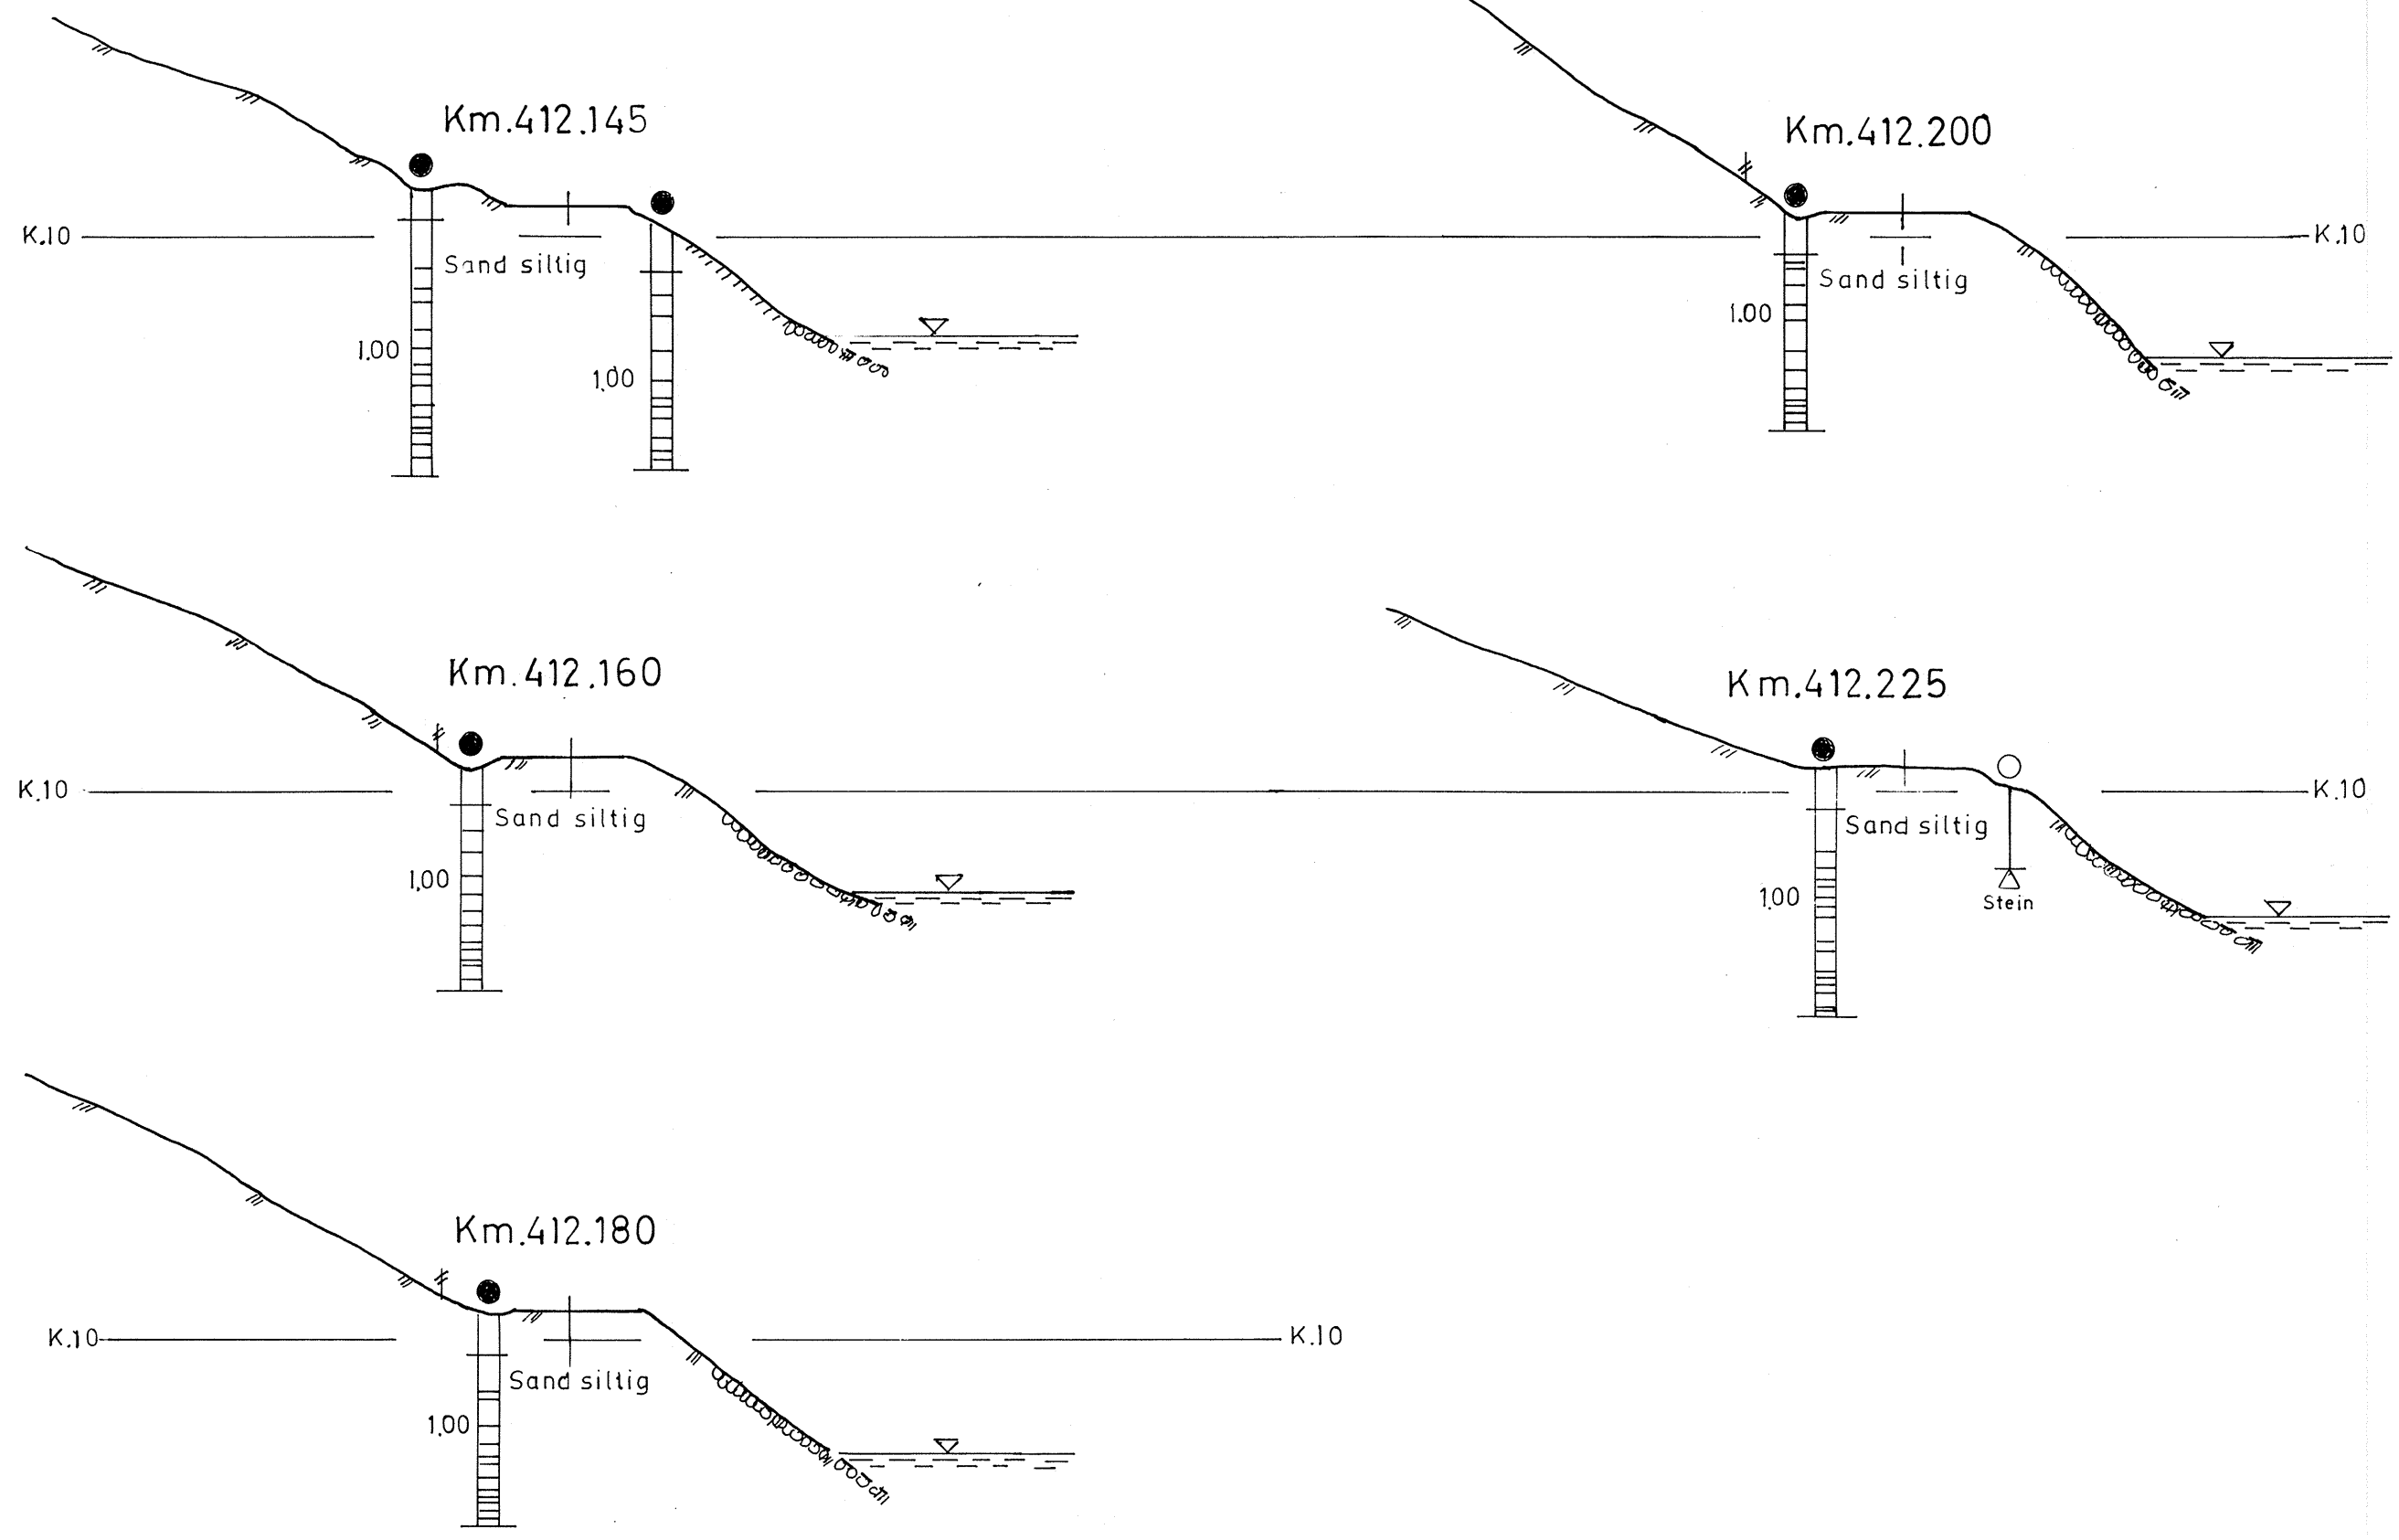
Profiler Mål= 1:200

Den mottatte prøven besto av siltig finsand. Sonderboringene bekrefter at det, under et ca. 1 meter tykt lag av steinig sand og grus (gammel grusballast), er siltig sand til 6-8 meters dybde, hvor boringene er avsluttet. Sonderingsmotstanden er middels til stor, og stort sett økende med dybden, dvs. at den siltige sanden er relativt fast lagret.

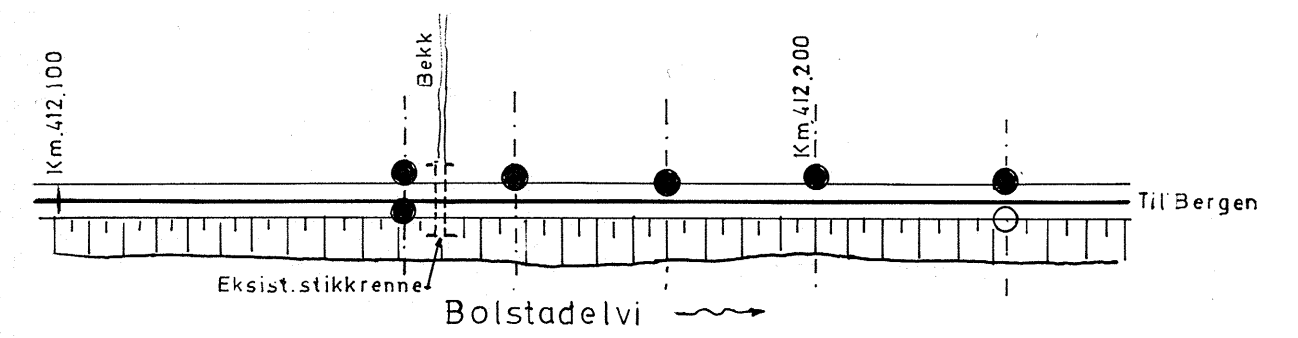
Situasjon Mål=1:1000

Grunnboringer ble utført i uke 2/89. På en ca. 80 meter lang strekning av fyllingen ble det utført 6 dreiesonderinger samt 1 enkel sondering (kfr. tegn. nr. 1). Av praktiske grunner (problemer med å trenge gjennom et steinrikt topplag i fyllingsskråningen) ble de fleste boringene utført på innsiden av sporet. Planlagte oppskovlinger av massene lot seg ikke gjennomføre pga. massenes meget høye vanninnhold. Fra regionen hadde imidlertid geoteknisk seksjon tidligere (uke 1/89) mottatt en prøve fra massene som ble oppgravd i forbindelse med fundamenteringen av en kontaktledningsmast.
