R.571 FAST DEKKE FOR FRIIDRETT LERKENDAL STADION

GRUNNUNDERSØKELSE AV UNDERBYGNING

LERKENDAL STADION

UNDERSØKELSE AV BÆRELAGSGRUS

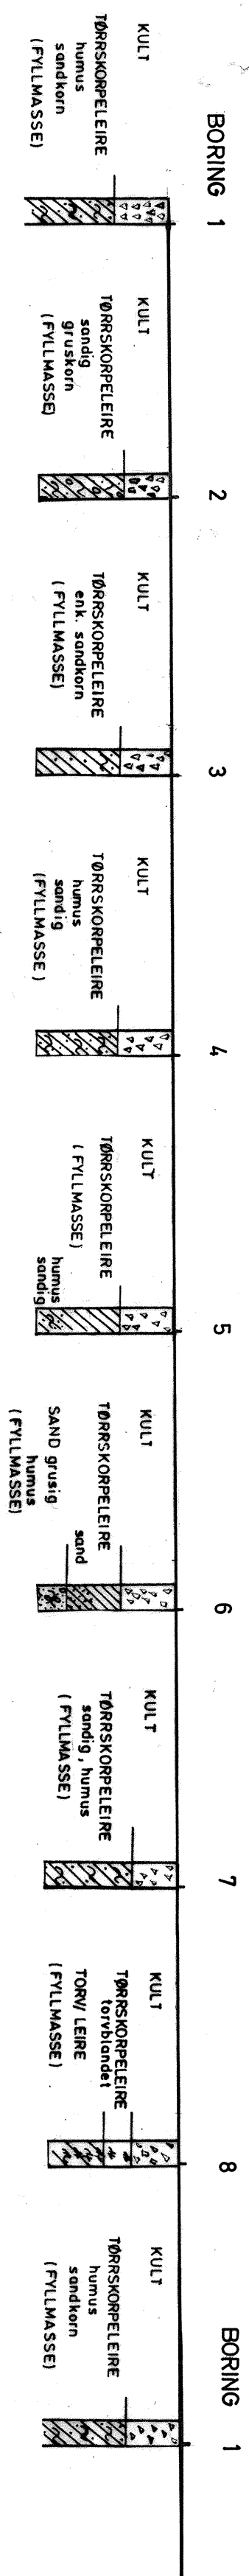
Profil med prøvetakingsresultater

Prøveresultatene er vist i borprofiler i bilag 3 og 4 samt i en samlet framstilling i lengdeprofilet i bilag 2.

Grunnen under kultlaget består av oppfylte eller tidligere omrørte masser med tørrskorpeleire som hovedingrediens. Grunnen i underbygningen er til dels uensartet og humusinnholdet varierer vesentlig, noe de målte vanninnhold gir en klar pekepinn om. Det er for stor avstand mellom våre borhull til å trekke sikre konklusjoner om variasjonen i underbygnings kvalitet langs banen. Prøvene tyder likevel på at grunnen er av dårligst beskaffenhet i østre sving, hvor det stedvis er meget høyt humusinnhold. Spesielt gjelder dette prøvene fra hull 1 og hull 8 i 0,25 - 0,5 m dybde under kultlaget, hvor det er målt vanninnhold på 62 og 156%. I hull 8 er således dette laget klassifisert som torv. I borhullene 2 - 6 er fyllmassene relativt reine og med målt vanninnhold 20 - 30%. I hull 6 er det påvist friksjonsmasser av sand og grusig sand under et tynt lag av tørrskorpeleire.

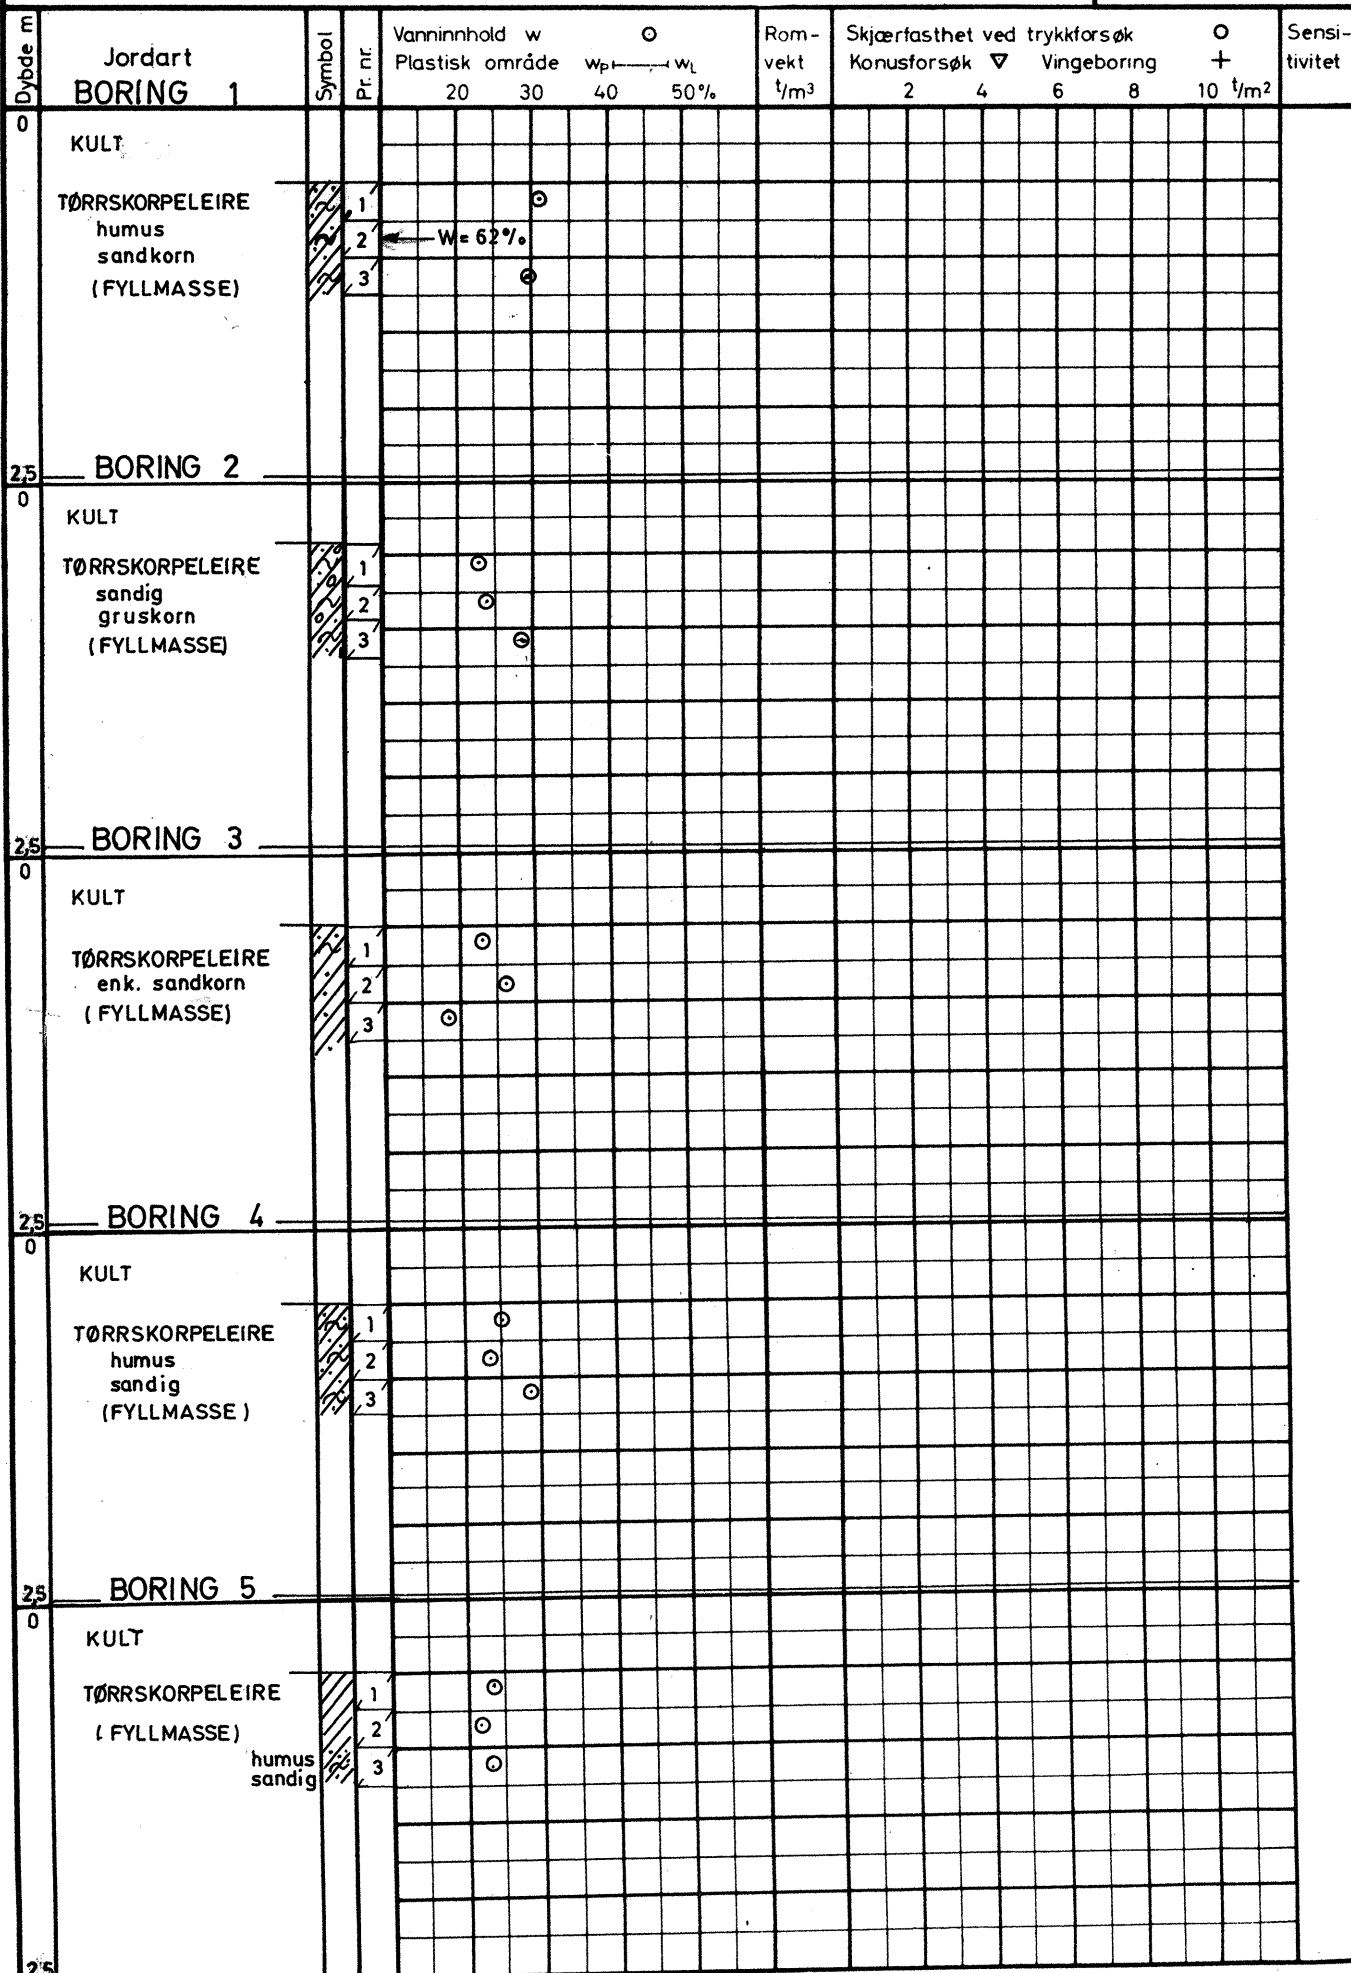
BORPROFIL

Dybde m	Jordart	Symbol	Pr. nr.	Vanninnhold w				Romvekt γ/m^3	Skjærfasthet ved trykkforsøk				Sensitivitet	
				Plastisk område		○			Konusforsøk ▽		Vingeborring			○
				20	30	40	50%		2	4	6	8	10	t/m^2
0	BORING 6													
	KULT													
	TØRRSKORPELEIRE		1				○							
	sand		2				○							
	SAND grusig humus (FYLLMASSE)		3	○										
2.5	BORING 7													
0	KULT													
	TØRRSKORPELEIRE sandig, humus (FYLLMASSE)		1				○							
			2				○							
			3											○
2.5	BORING 8													
0	KULT													
	TØRRSKORPELEIRE torvblandet		1											○
	TORV/ LEIRE (FYLLMASSE)		2											○
			3											○
2.5														
5

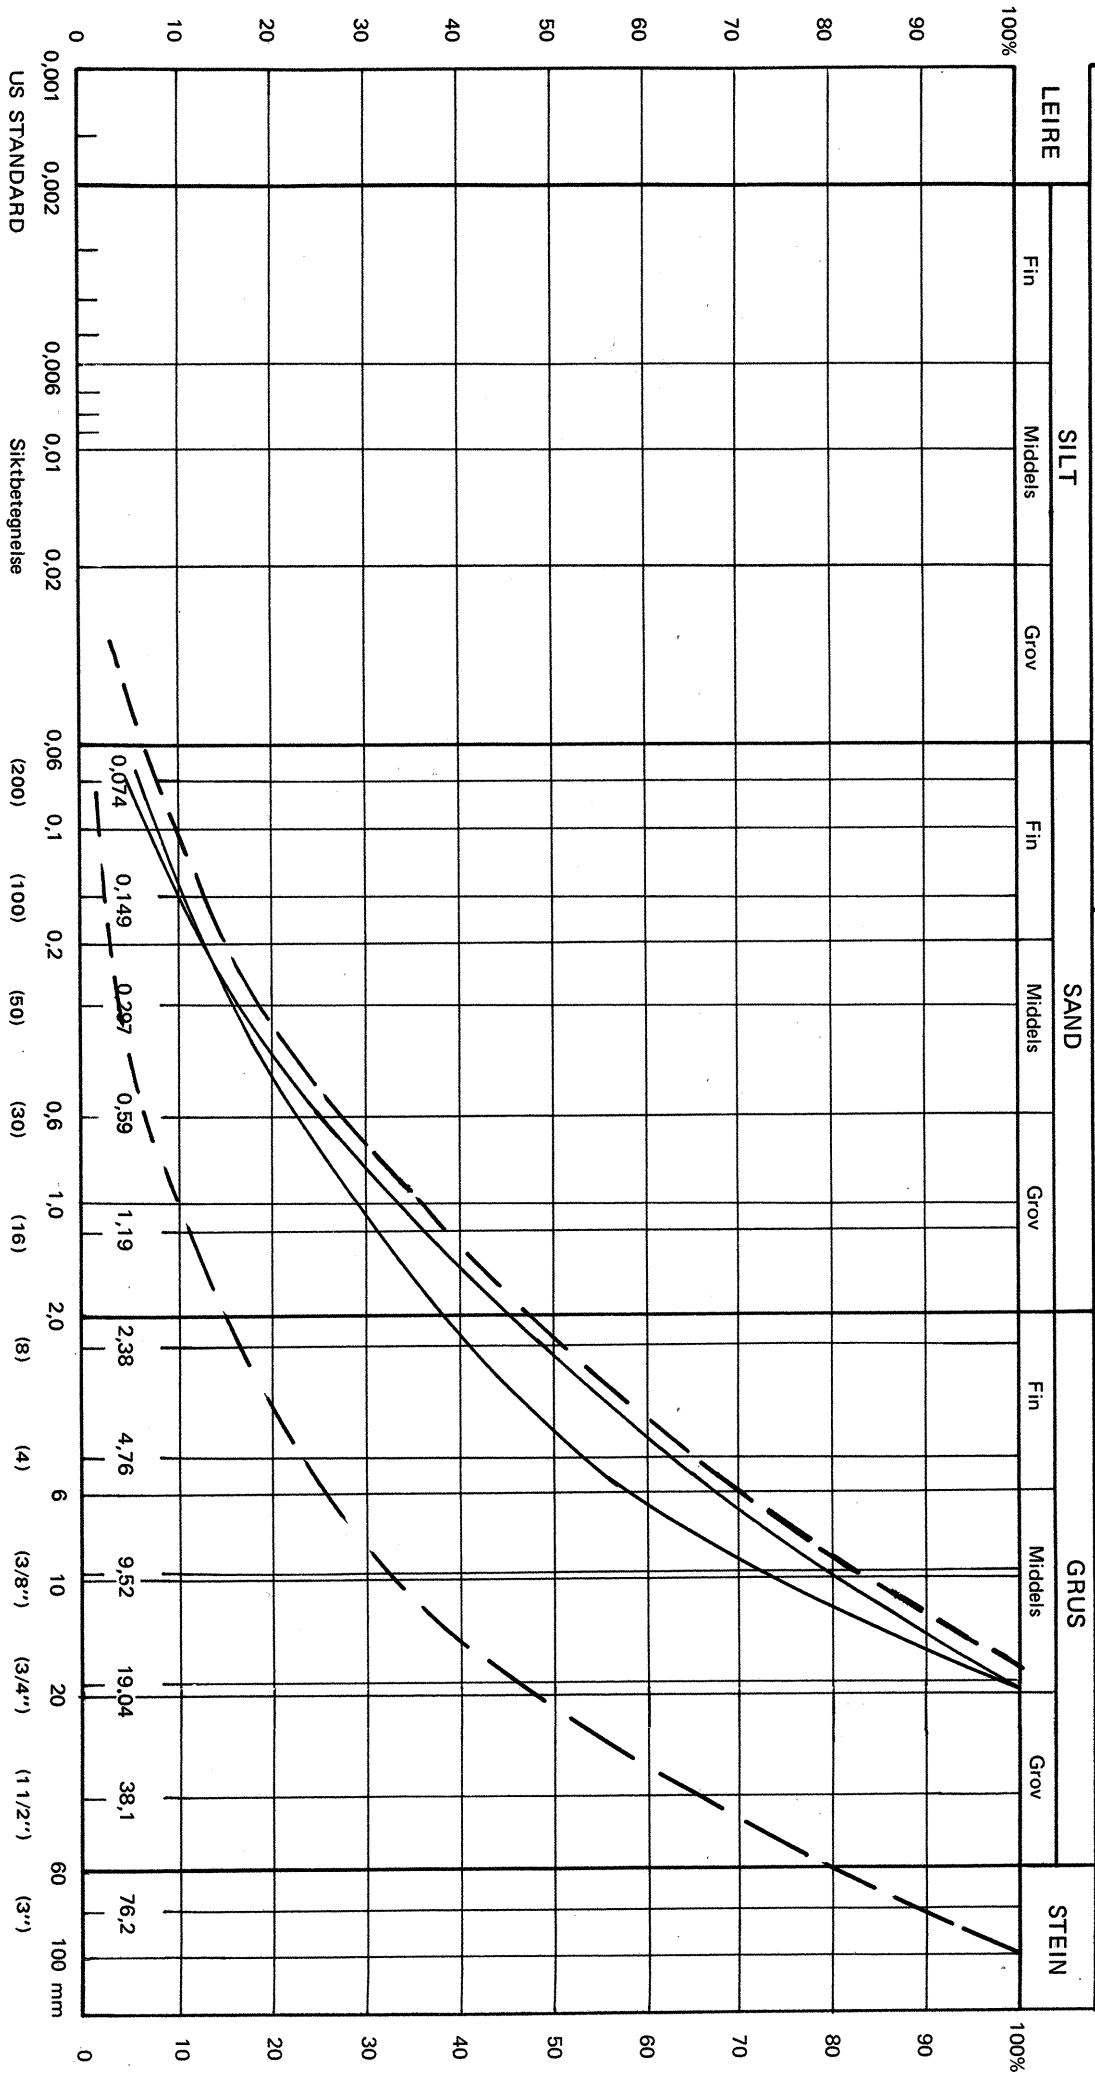
TRONDHEIM KOMMUNE		Sted LERKENDAL STADION	
Kornfordeling		Dato 14.5.82	Bilag 1
		Sign. FOE/KT	Sak nr. R.571

Kornfordelingskurver er gjengitt i bilag 1, og Proctorkurve framgår av bilag 2. Andel av knust materiale i den nevnte fraksjonen er bedømt til ca. 65%.

Vi anser at den undersøkte grusen er av god kvalitet til bruk som øvre bærelag. Imidlertid vil grusen kreve mye komprimeringsarbeid for å oppnå tettest mulig pakning. Materialet er også relativt følsomt for variasjon i vanninnhold. Ideelt vanninnhold under utlegging og komprimering vil ligge noe lavere enn den optimalverdi som er funnet i laboratoriet.
