Glidning i fylling km. 138,22 Bergensbanen
Rapport etter befaring den 24.5.51

Gk. 907

BEFARINGSNOTAT FRA BERGENSBANEN V/GULSVIK

BEFARINGSNOTAT FRA BERGENSBANEN VED GULSVIK

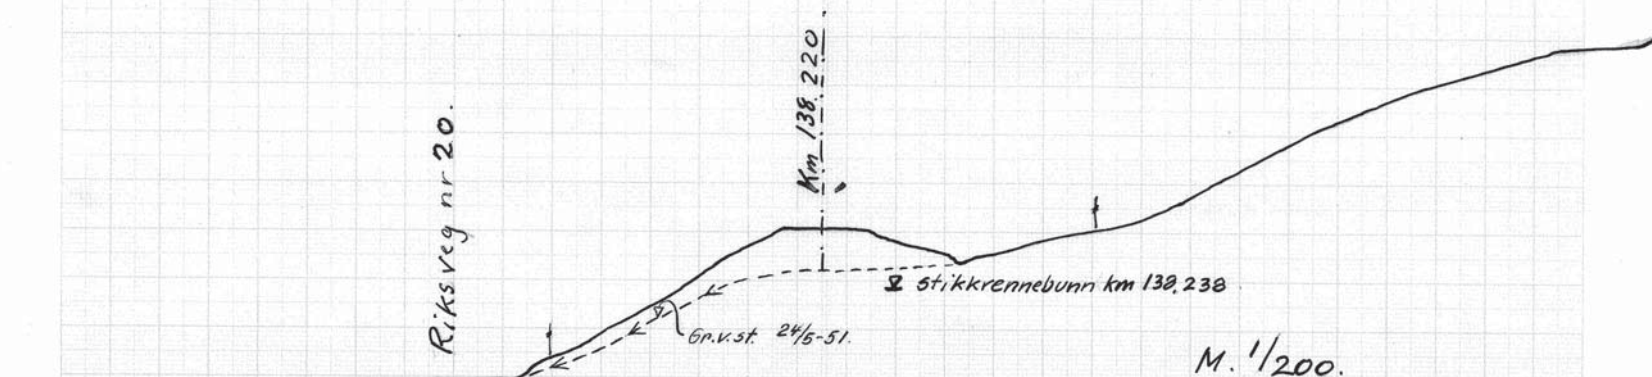
Tverrprofil av fylling km 138.22.
NSB Bergen d. Ørtenvika-Eulsvik
K.L.

Av det tilsendte tverrprofil km.138,22, hvorav kopi vedlegges, fremgår at riksvei nr.20 ligger helt inn til fyllingsfoten og at høydedifferansen er 6 m.

I veiplanet var synlig setningsdifferanser på ca. 10 cm og en rekke sprekker, som indikerte at også veifyllingen var på glid. Det kom vann ut i foten av jernbanens fylling i høyde med veiplanet og også av terrenget såvel på nedsiden som på oversiden av jernbanens gjerde på linjens oppside. Fra robåt ble det konstatert at det var langgrunnet utenfor veifyllingen og at bunnmassene besto hovedsakelig av meget finkornig sand. I jernbanens fyllingsskråning ble foretatt enkle grunnundersøkelser som viste at fyllmassene besto av finkornige, tildels kvabbaktige masser og at grunnvannstanden sto 0,5-1,0 m under overflaten, som vist på tverrprofilet.

Som en nærliggende og billig sikkerhetsforanstaltning, som dessuten kunne foretas i løpet av kort tid, foreslo man å senke linjegrøften så meget som stikkrennebeliggenheten tillot - - o-1 m - og dette arbeid ble satt igang omgående.

Det er imidlertid uomgjengelig nødvendig å foreta andre sikkerhetstiltak for å kunne motstå kommende eksepsjonelle snøsmeltinger og/eller nedbørsmengder. Det antas at den beste løstning er å søke å gråpe ondet ved roten ved å avskjære vanntilførselen i skråbakken ovenfor jernbanens gjerde på linjens overside. Det kan bli tale om åpne overvannsgrøfter, men på grunn av massenes art helst dype slaggfylte drenggrøfter. Det må undersøkes og overveies om stikkrennen er i en slik forfatning at den kan tåle periodisk sterkt øket vanntilførsel.

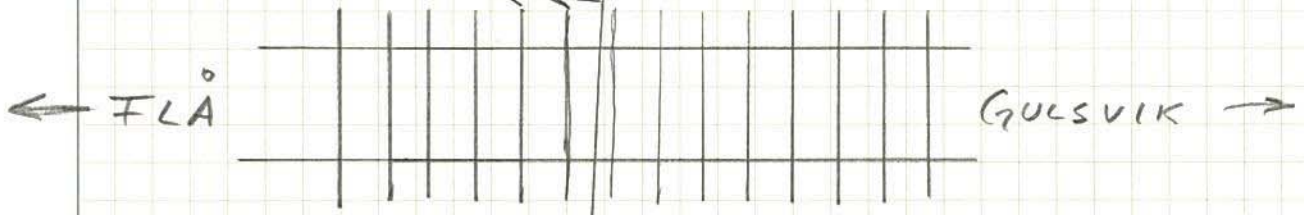
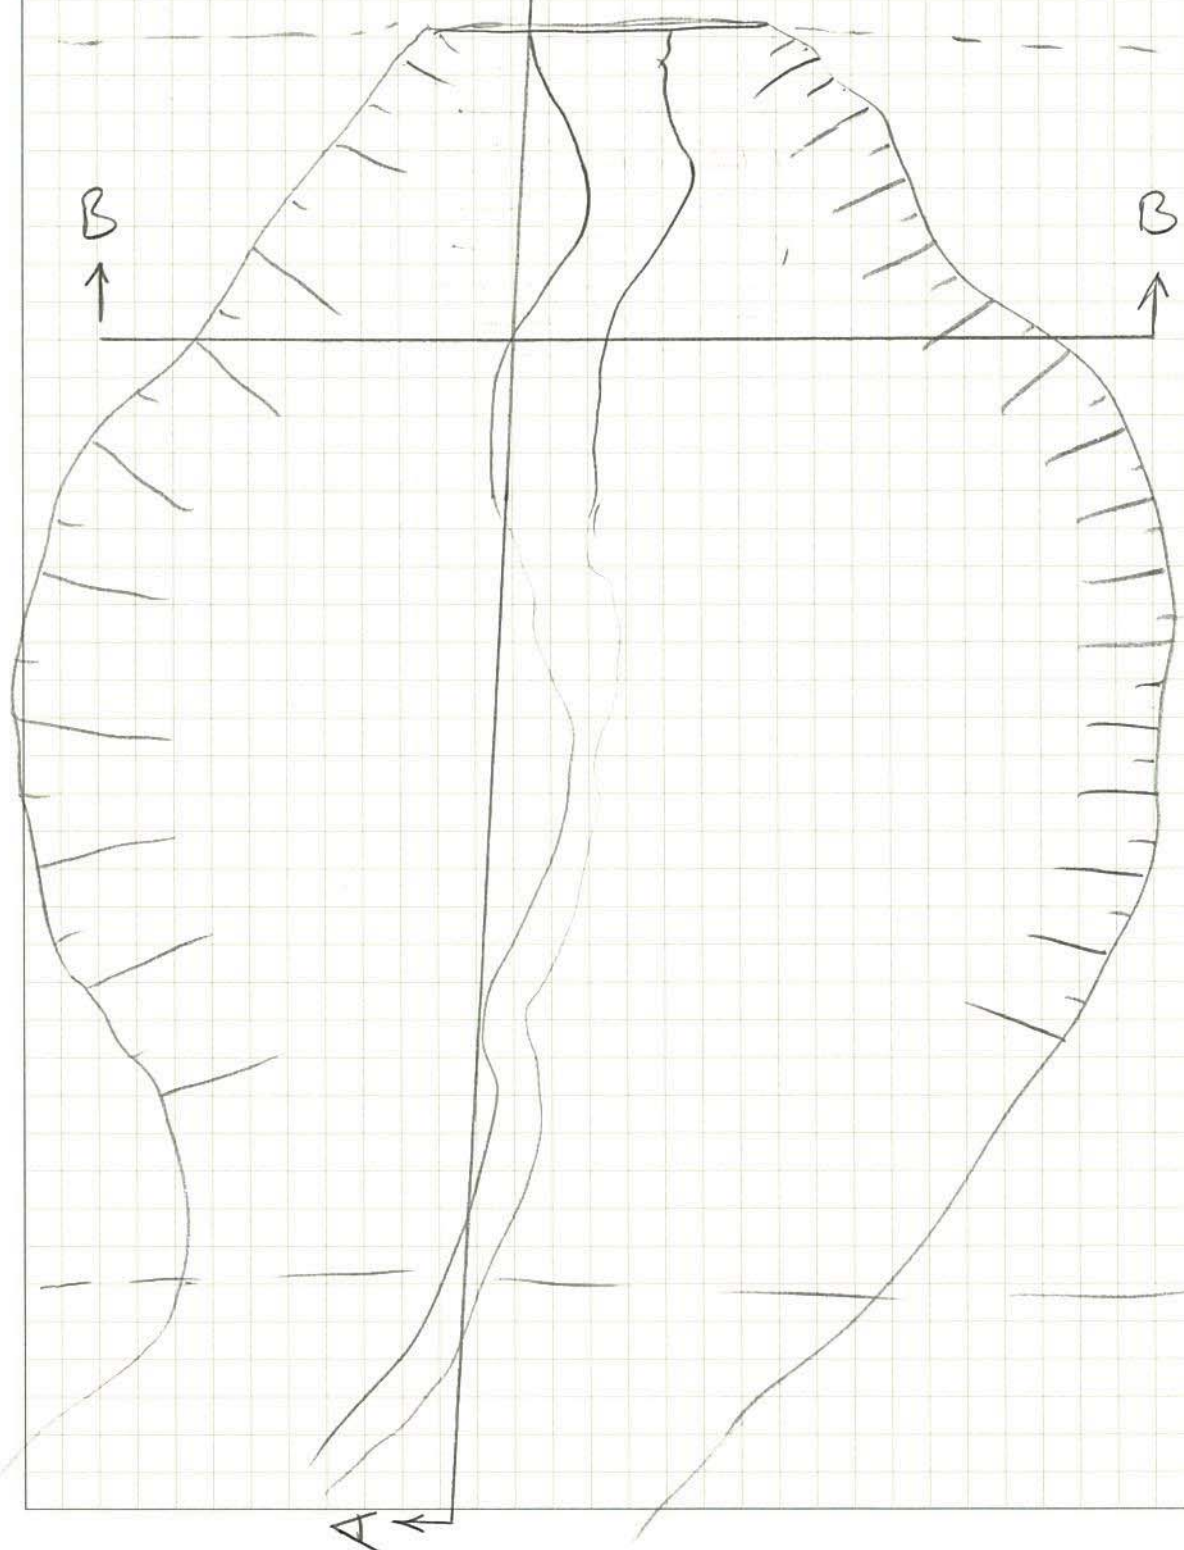
PLAN M 1:100

Her ligger sporet på ca 10m høy fylling mot syd og skjæring mot nord. Etter et ras i 1987 ble fyllingen lagt opp på flere lag (5-6?) med sviller. Som støttefylling ble det benyttet meget fin subbus som bestod av for mye finstoff. Alt vannet som slapp gjennom svillene har presset på subbus'en og til slutt ble vanntrykket for stort og friksjonen i massene ble helt borte og dermed var raset et faktum. Dette er ganske dramatisk og stabilisering må igangsettes umiddelbart. Det renner fortsatt vann under svillene og ved ny nedbør vil dette øke på og det vil foregå en utvasking under svillene som før eller siden vil føre til at svillene får deformasjoner og til slutt raser ut. Selv med kontroll før hvert tog og nedsatt hatighet er passering her betenkelig på sikt. Kontrollen må også inneholde inspeksjon av løsmassene under svillene ved hver passering for å se om det foregår utvasking av løsmassene som svillene ligger på. Kontrollen bør foregå stort sett av samme person for lettere å se forskjell på utviklingen.

I henhold til vårt brev av 28.11.2000 fra befaringen i Hallingdal v/Gulsvik på Bergensbanen, anbefaler BanePartner at spesielt fyllingen ved km 145,650 reetableres så fort som mulig. Denne fyllingen anses ikke stabil over lengre tid, spesielt hvis regnværet fortsetter. Vi har nedenfor beskrevet et forslag til hvordan denne fyllingen bør bygges opp igjen.

Omrørte og forstyrrede rasmasser må fjernes fra fyllingsområdet sammen med torv og annet vegetasjonslag i foten av det planlagte fyllingsområdet. Det anbefales at et belte på 3-4m i fyllingsfoten planeres tilnærmet horisontalt. Oppover i selve rasgropa behøver ikke alle rasmassene fjernes, men det må planeres noe og benyttes fiberduk kl. IV over alt. De bratte rasskråningen lenger opp i fyllingen bør planeres ut til skråninger med helning slakere enn 1:1, langs rasretningen. Vi anbefaler at tilbakefyllingsmassene består av sprengstein som fylles lagvis og komprimeres for hver annen meter med maksimal steinstørrelse lik $\frac{1}{2}$ fyllingshøyden. Det anbefales at fyllingen dekker en ravine mellom to morenerygger der raset har gått. Det anbefales videre at helningen på fyllingsskråningen blir den samme som helningen på de to moreneryggene, tilnærmet 1:1,5 – 1:2. I fyllingsfoten bør det benyttes plastringsstein med størrelse ca 200kg i 1m høyde.
