UTGLIDNING I VEGSKJÆRING VED SOLVANGEN 10, SELSBAKK ØVRE

UTGLIDNING I VEGSKJÆRING
VED SOLVANGEN 10

RAPP. NR.:
R-501

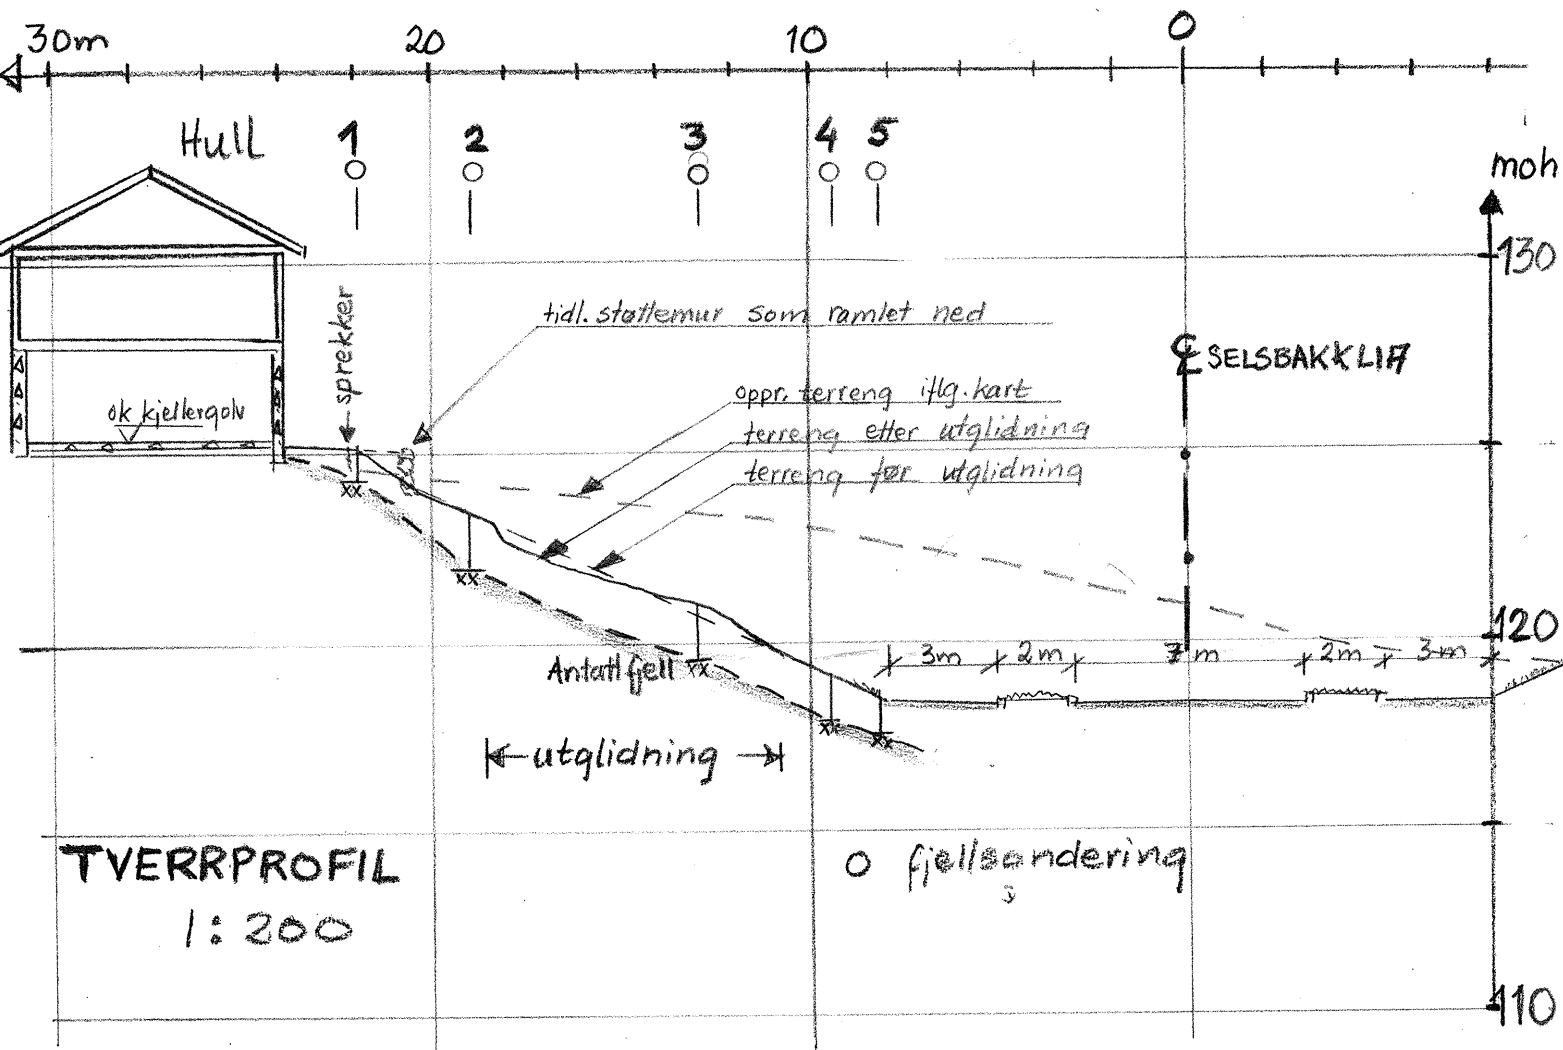
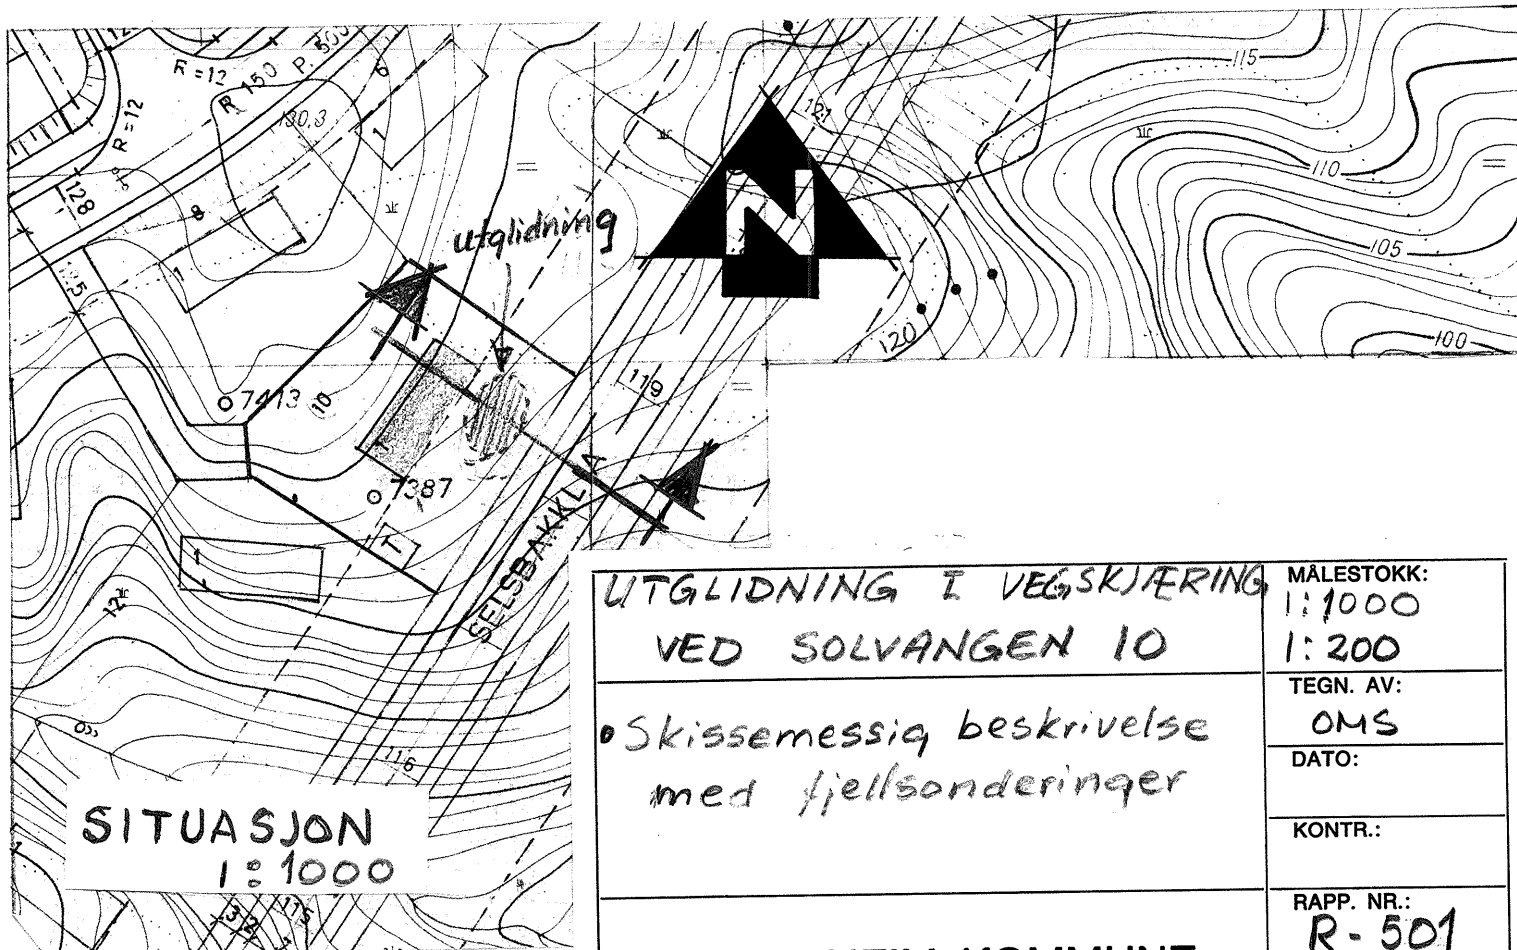
BILAG:
1

Det vises til befaring den 31.10.78, hvor vi ble bedt om å vurdere nødvendige tiltak for sikring av ovennevnte vegskjæring. Vi har profilert skråningen samt foretatt i alt 5 enkle sonderinger med Cobra slagboremaskin for bestemmelse av fjellets beliggenhet. Resultatet framgår av bilag 1. Det ser ut til at massene glir på fjellet som ligger med fall ca 1:2,4. Eneboligen er fundamentert på fjell.

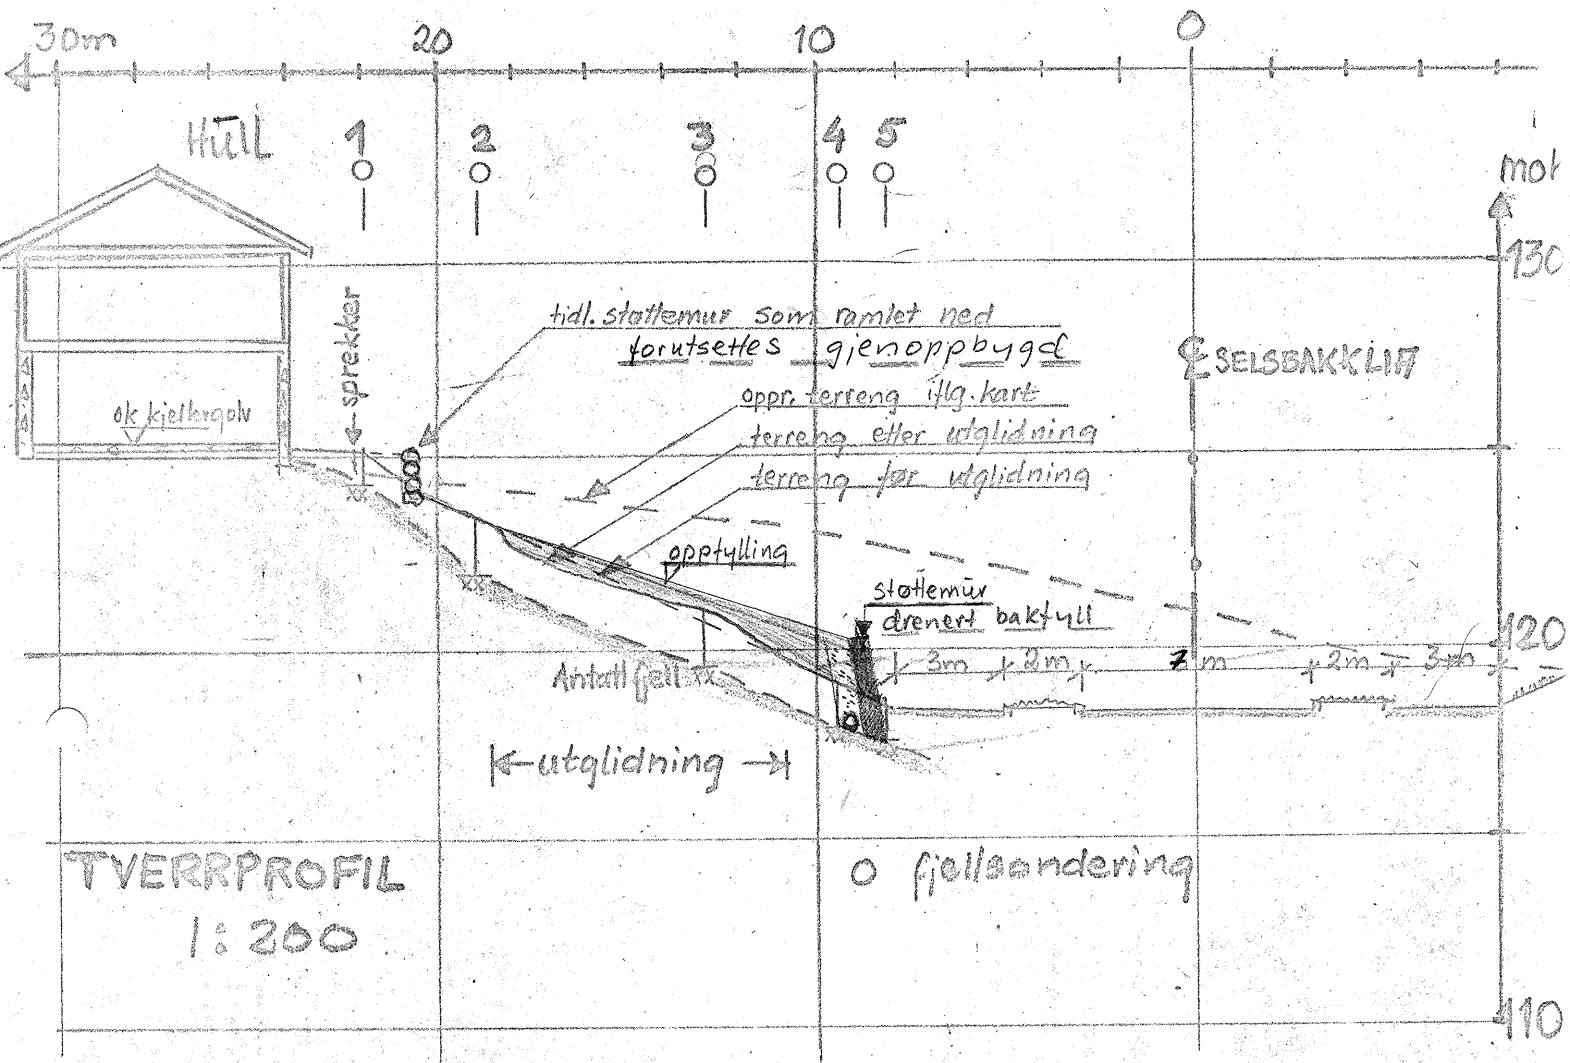
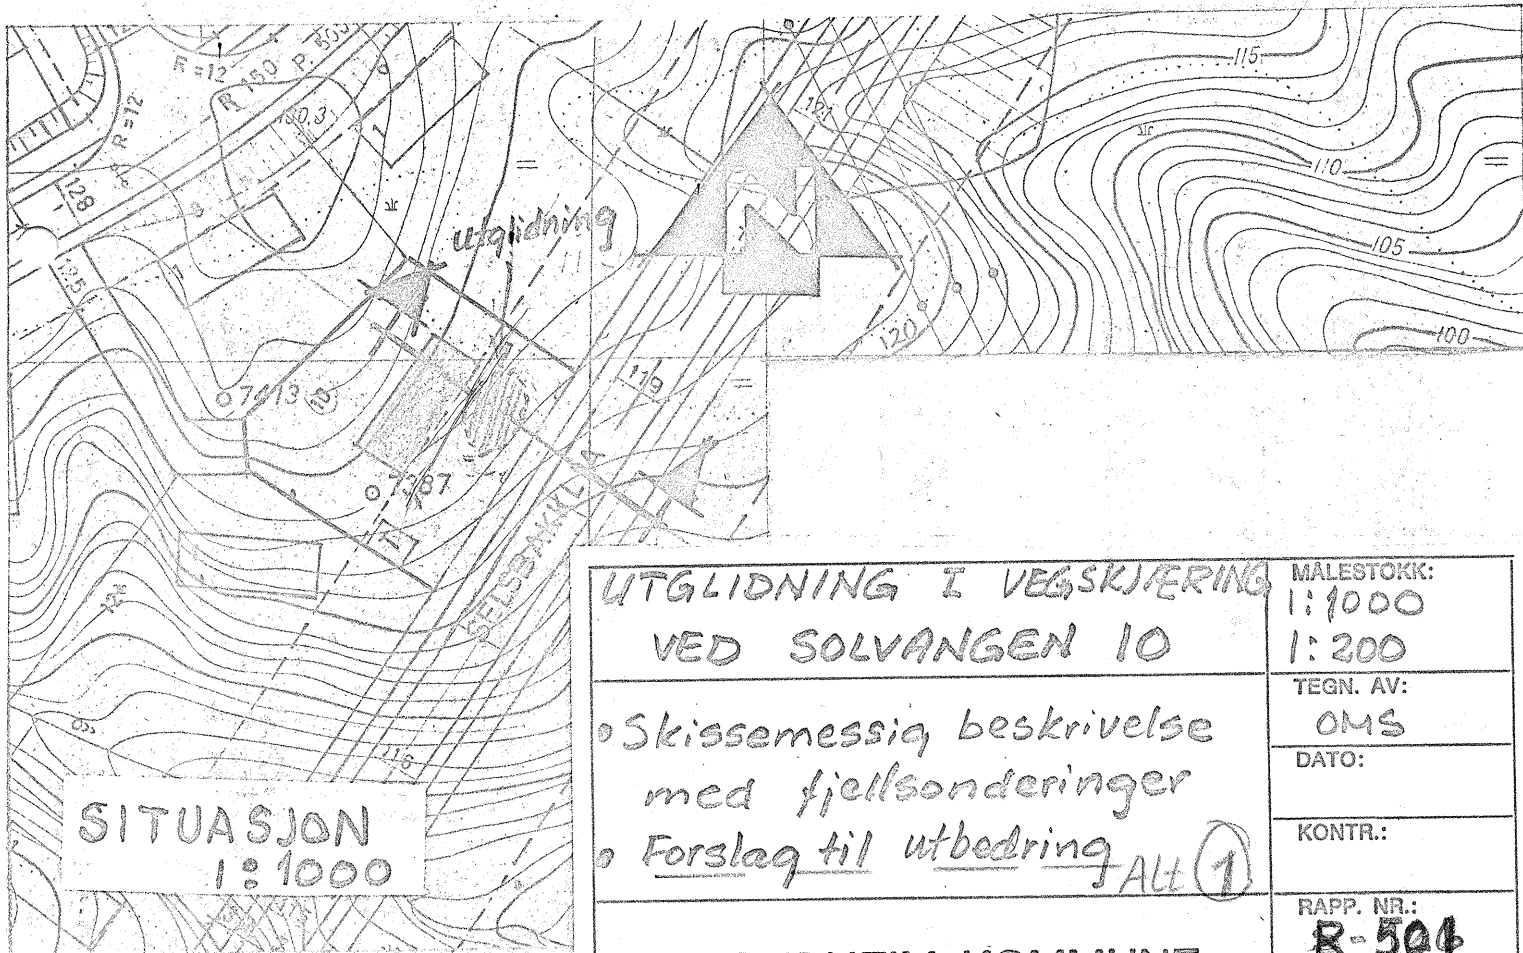
BILAG:
2

- Skissemessig beskrivelse med fjellsonderinger
- Forslag til utbedring Alt ①

Dersom en skal unngå å skifte ut massene i skråningen, er en tvunget til å støtte dem opp i foten. Dette kan gjøres på to måter - enten ved støttemur eller ved en ordnet fylling av sprengstein. Disse løsningene er vist i bilag 2 og 3. Ved å føre støttekonstruksjonen noe høyere vil en kunne unngå å måtte bygge opp huseierens nedraste støttemur inne ved huset, se bilag 4.

Begge typer støttekonstruksjoner må fundamenteres til fjell. Utførelsen bør skje under gunstige værforhold, frost eller tørke, og en må påregne å grave ut i korte seksjoner for å unngå at de overliggende masser kommer på gli. Dersom det likevel blir problemer med dette, må en ty til drenering av skråningen før en graver ut i foten.

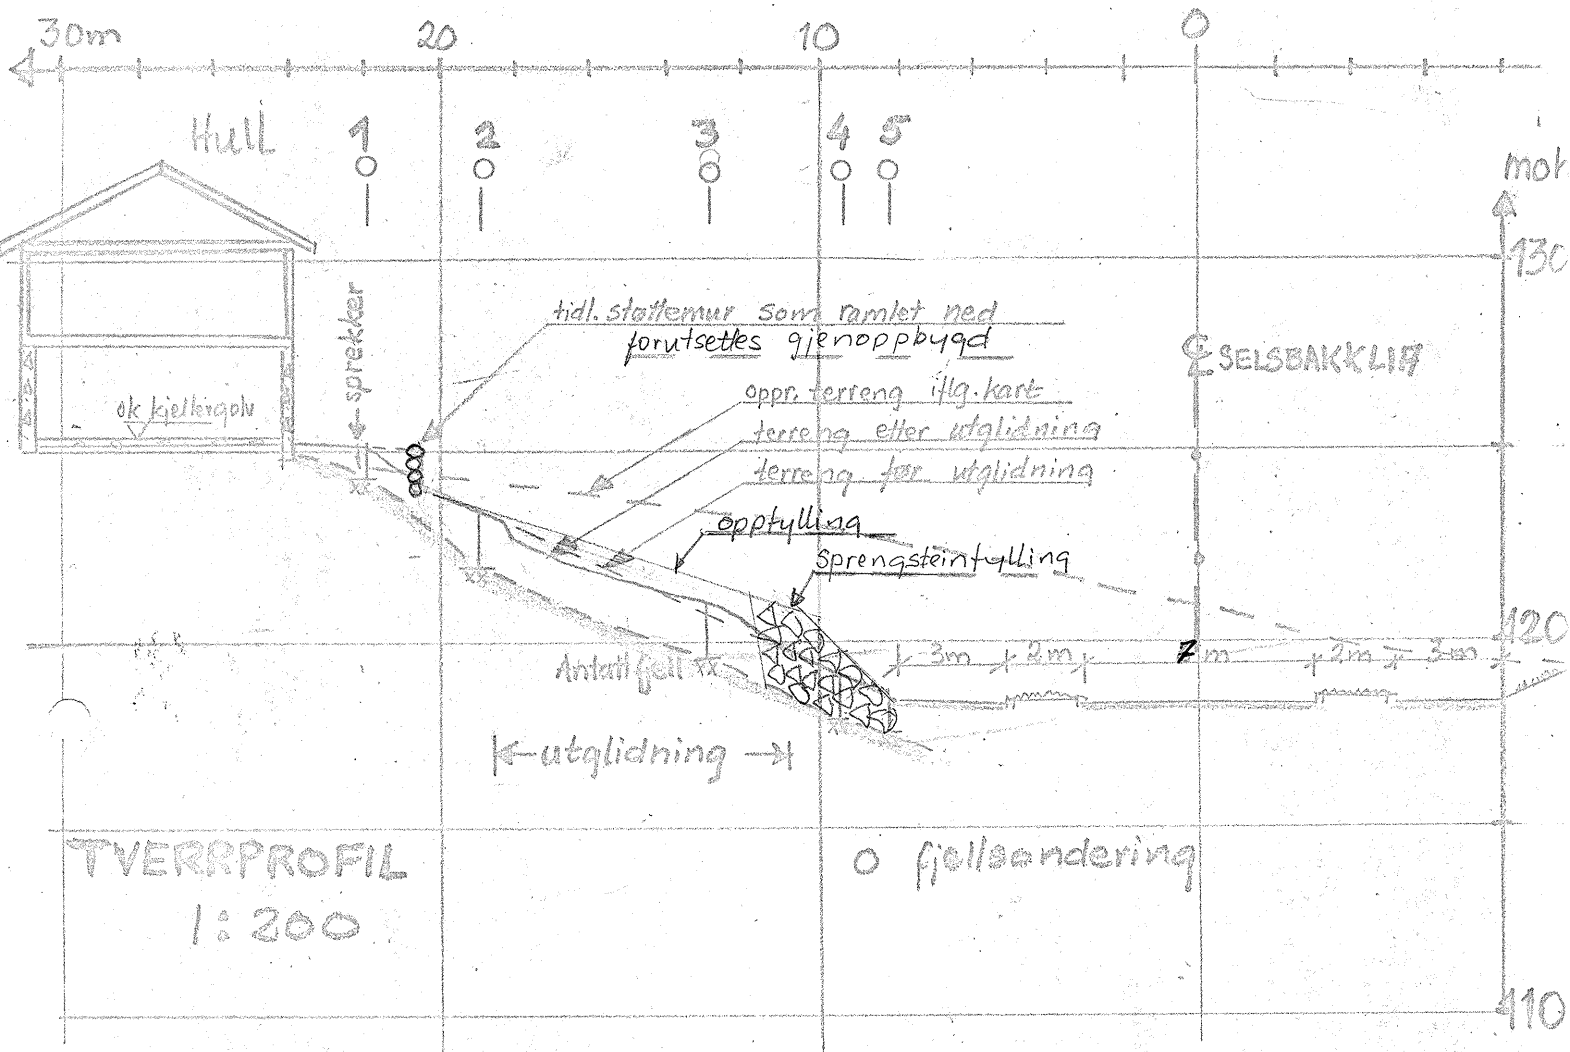
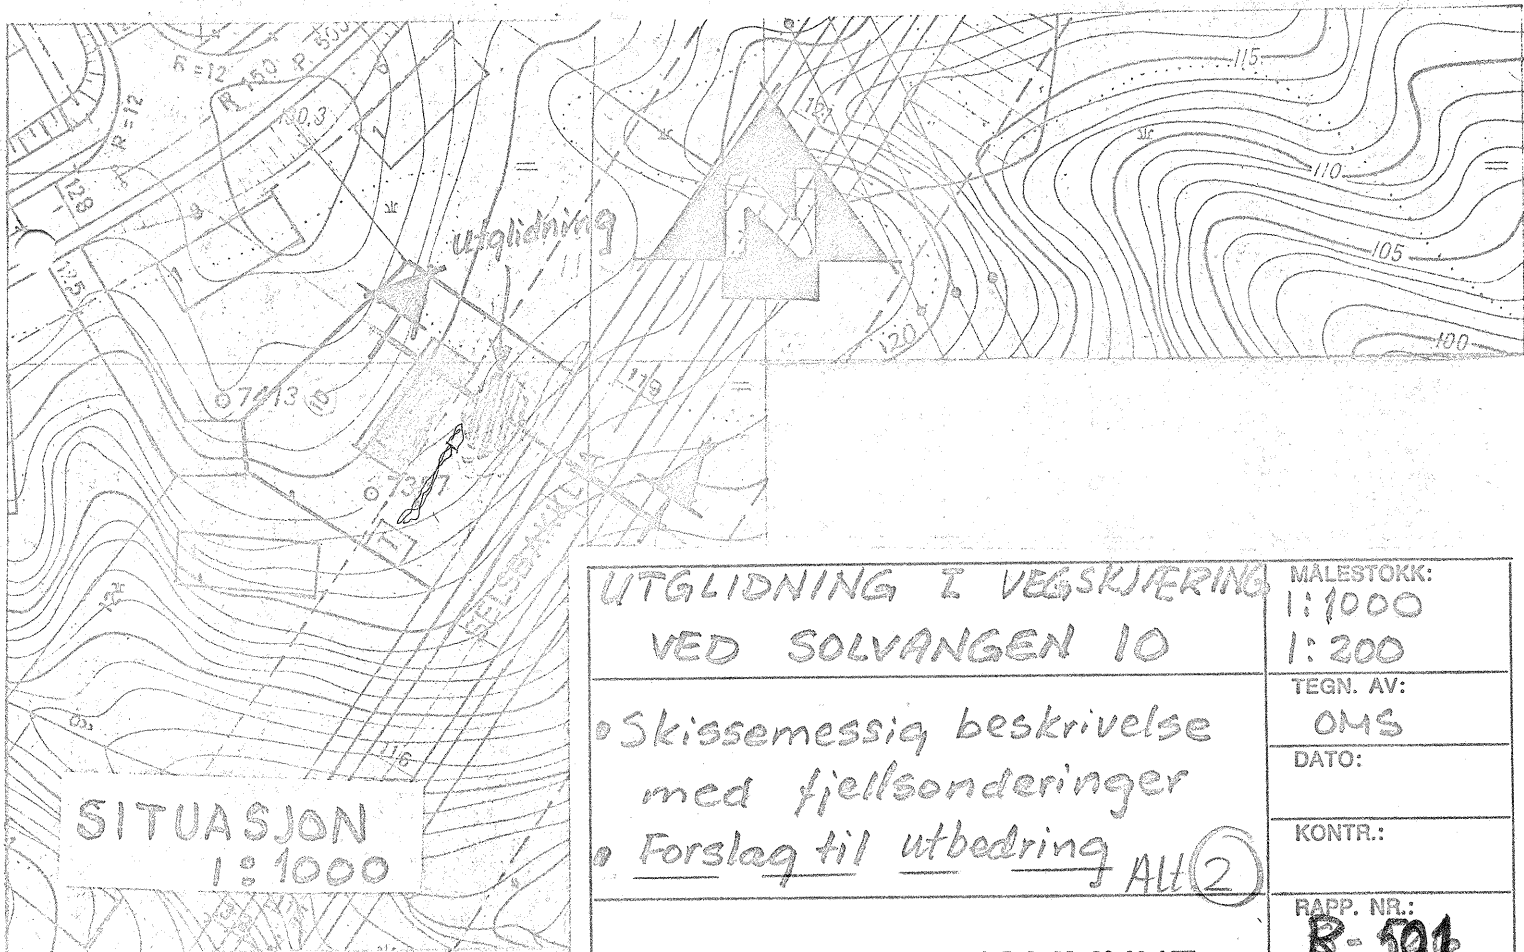
MALESTOKK: 1:1000
1:200
TEGN. AV: OMS
DATO:
KONTR.:
RAPP. NR.: R-504
BILAG: 3

- Skissemessig beskrivelse med fjellsanderinger
- Forslag til utbedring AU(2)
