R 627 BRANNSTASJON SYD

**BRANNSTASJON SYD
FLATÅSEN**

TRONDHEIM KOMMUNE GEOTEKNISK SEKSJON	BRANNSTASJON SYD FLATÅSEN	MÅLESTOKK 1:200	
	BORERESULTATER	TEGNET AV S.K.	RAPP NR. 627
		DATO 24.05.83	BILAG 2

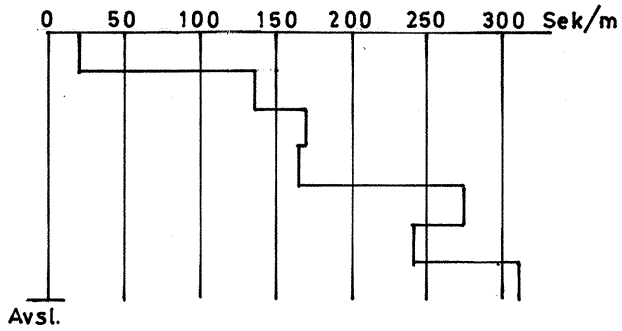
BORING 1

Undersøkelsene indikerer jevne og gode grunnforhold. Grunnen synes hovedsaklig å bestå av leire under et øvre lag av tørrskorpeleire. I boring 2 er det registrert et noe bløtere overflatelag av matjord. Både leira og tørrskorpeleira synes å ha høy fasthet, og vanninnholdet er lavt, ca 15 - 20%.
