R 512 KOLSTAD KIRKE

1. INNLEDNING

Etter anmodning fra Bygge- og eiendomskontoret ved siv.ing. Erlien er det utført grunnundersøkelse for Kolstad kirke. Kirketomta er beliggende vest for gården Saupstad, på motsatt side av den tidligere Søbstadvegen. Denne rapporten tar sikte på å kartlegge grunnforholdene, først og fremst dybden til fjell.

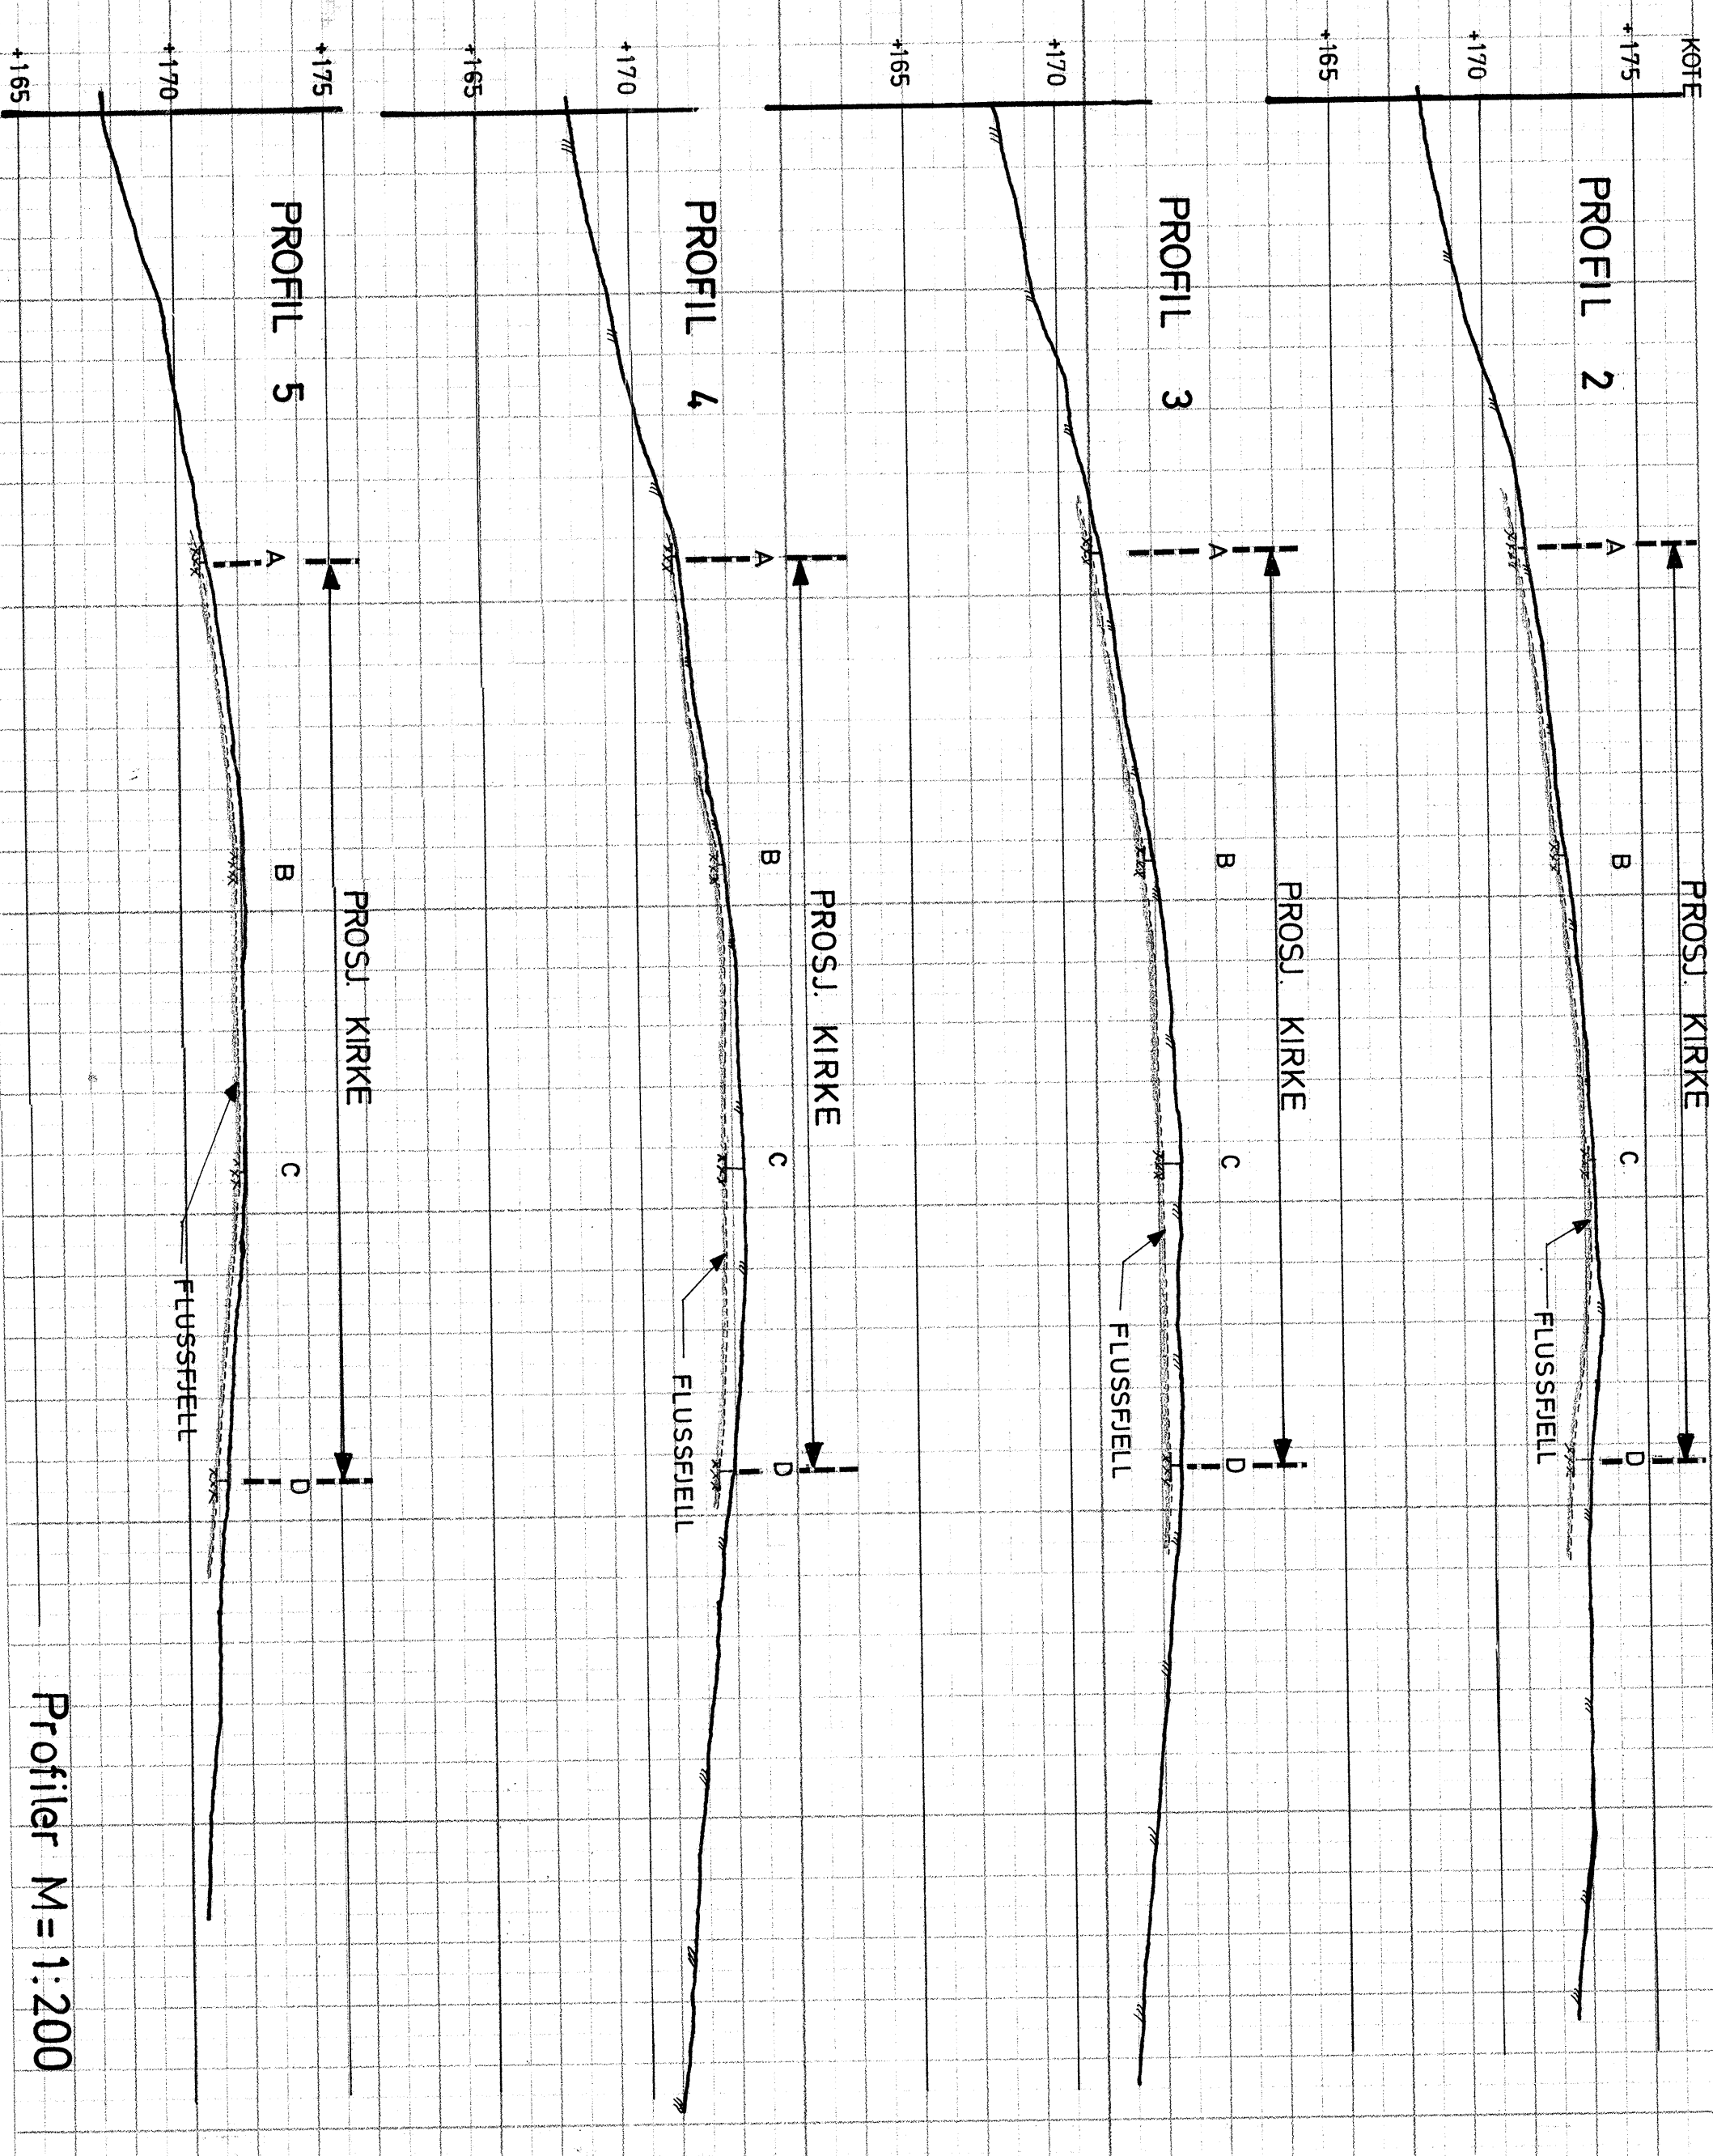
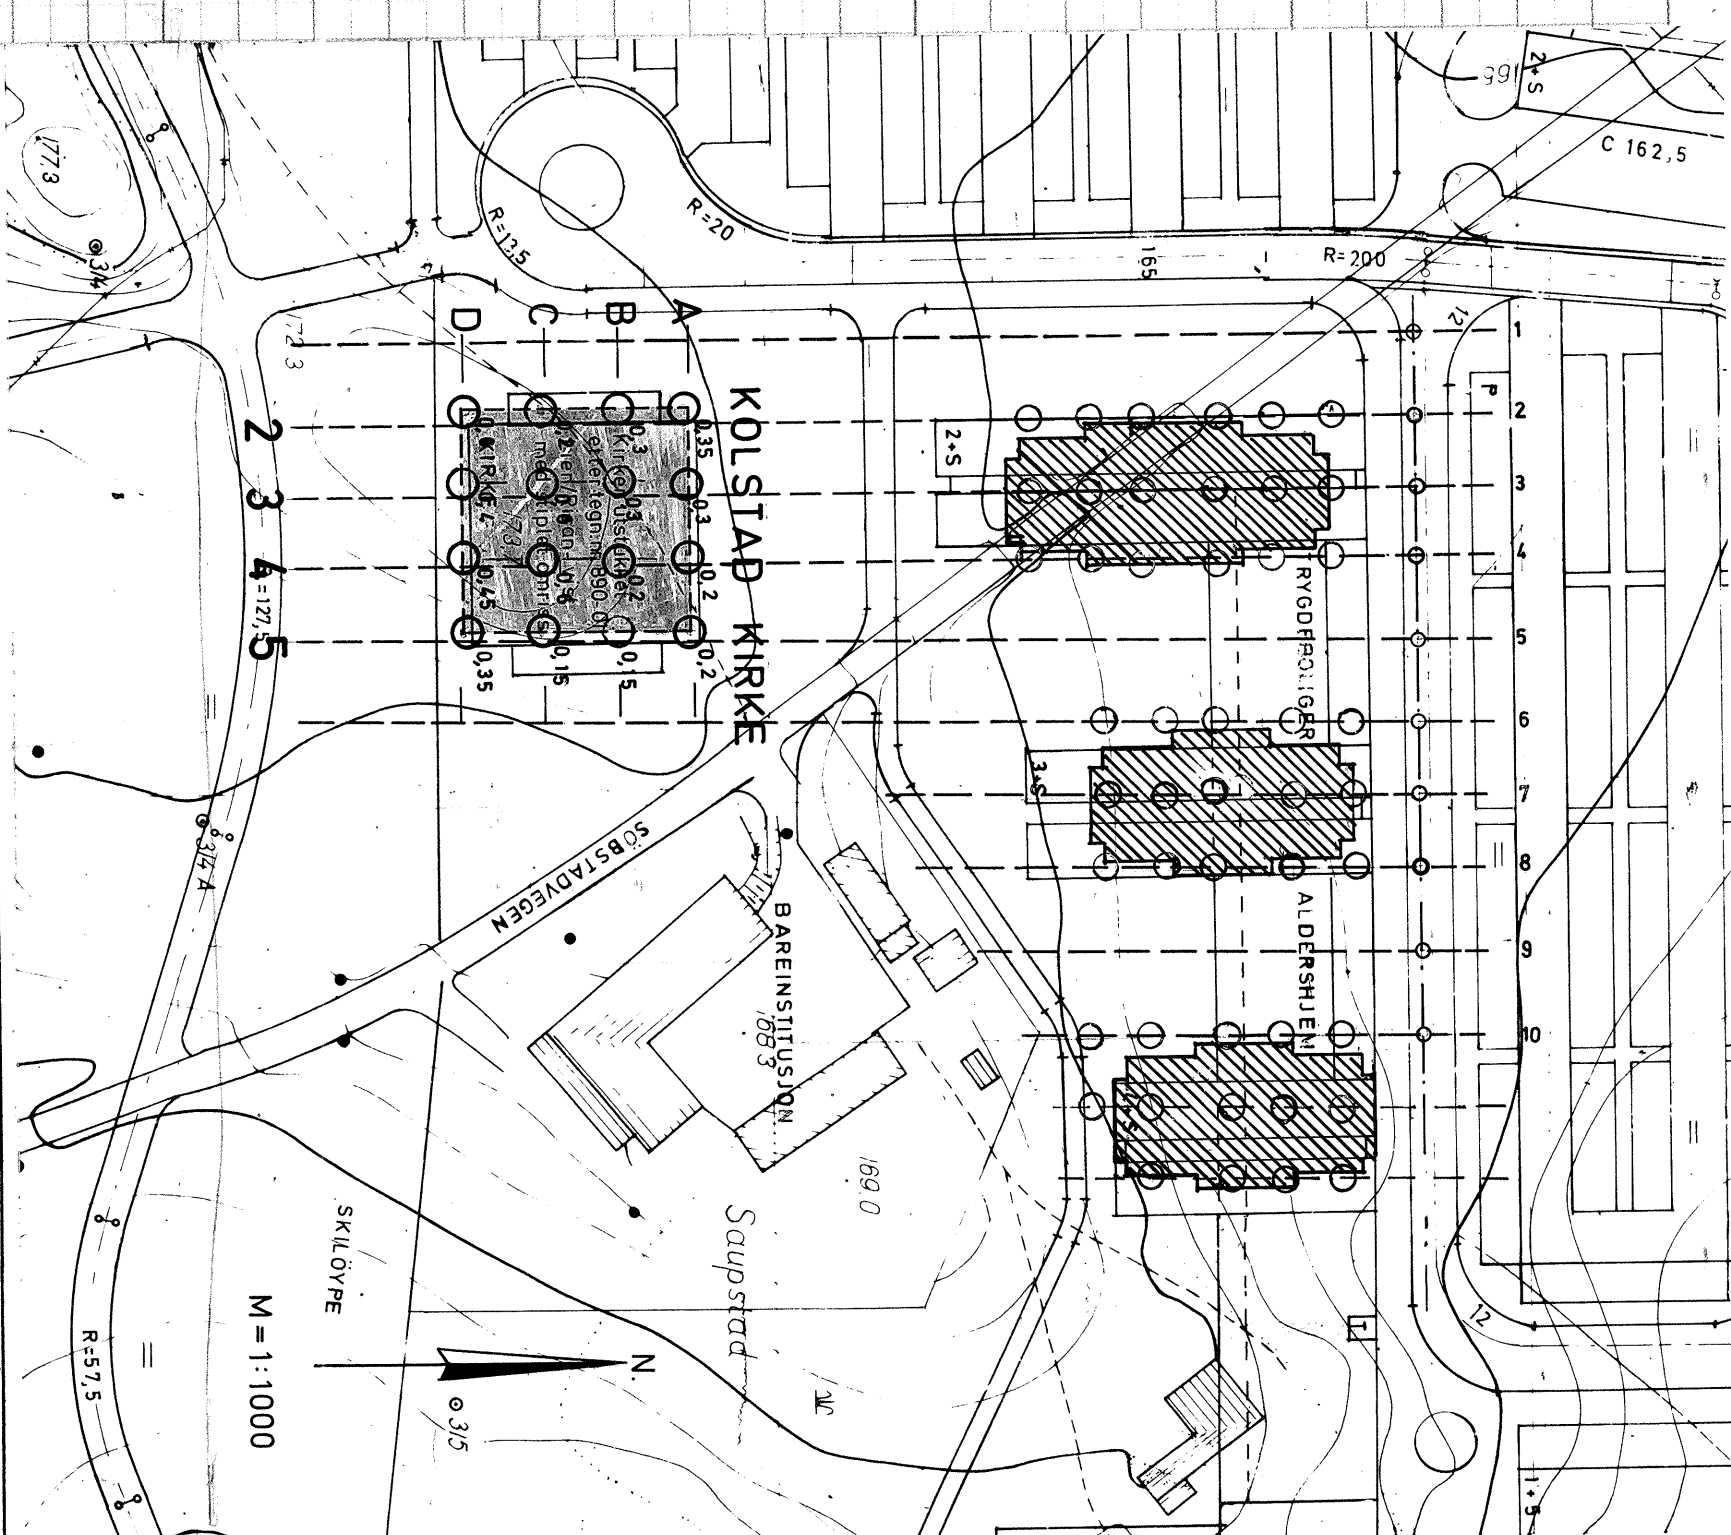
Profiler M = 1:200

Markarbeidet er utført 7.5.1979 under ledelse av boreformann Per Dyr Dahl. Det er i 20 borpunkter utført slagsonderinger med lett fjellbor-utstyr. Borpunktene er vist på situasjonsplanen i bilag 1 og boreresultatene framgår av profilene i samme bilag.

Som en ser er det ingen boring som er ført dypere enn 1 m, idet flussfjell er påtruffet i dagen eller i liten dybde.
