ARILD HUITFELDTS GATE på Os.

Graving for separering av avløpsnett og legging av ny vannledning. Forholdsvise dype grøfter ned mot 5,0m med til dels vanskelige grunnforhold. Ofte klager fra beboere på risting i huskroppene. Massene var en sammensetning av leire og grus som stod dårlig. Det ble allikevel ikke brukt ekstra sikringstiltak ved grøftegravingen. Arbeidene utført i 2017-2018.

Halden 27.02.2019.

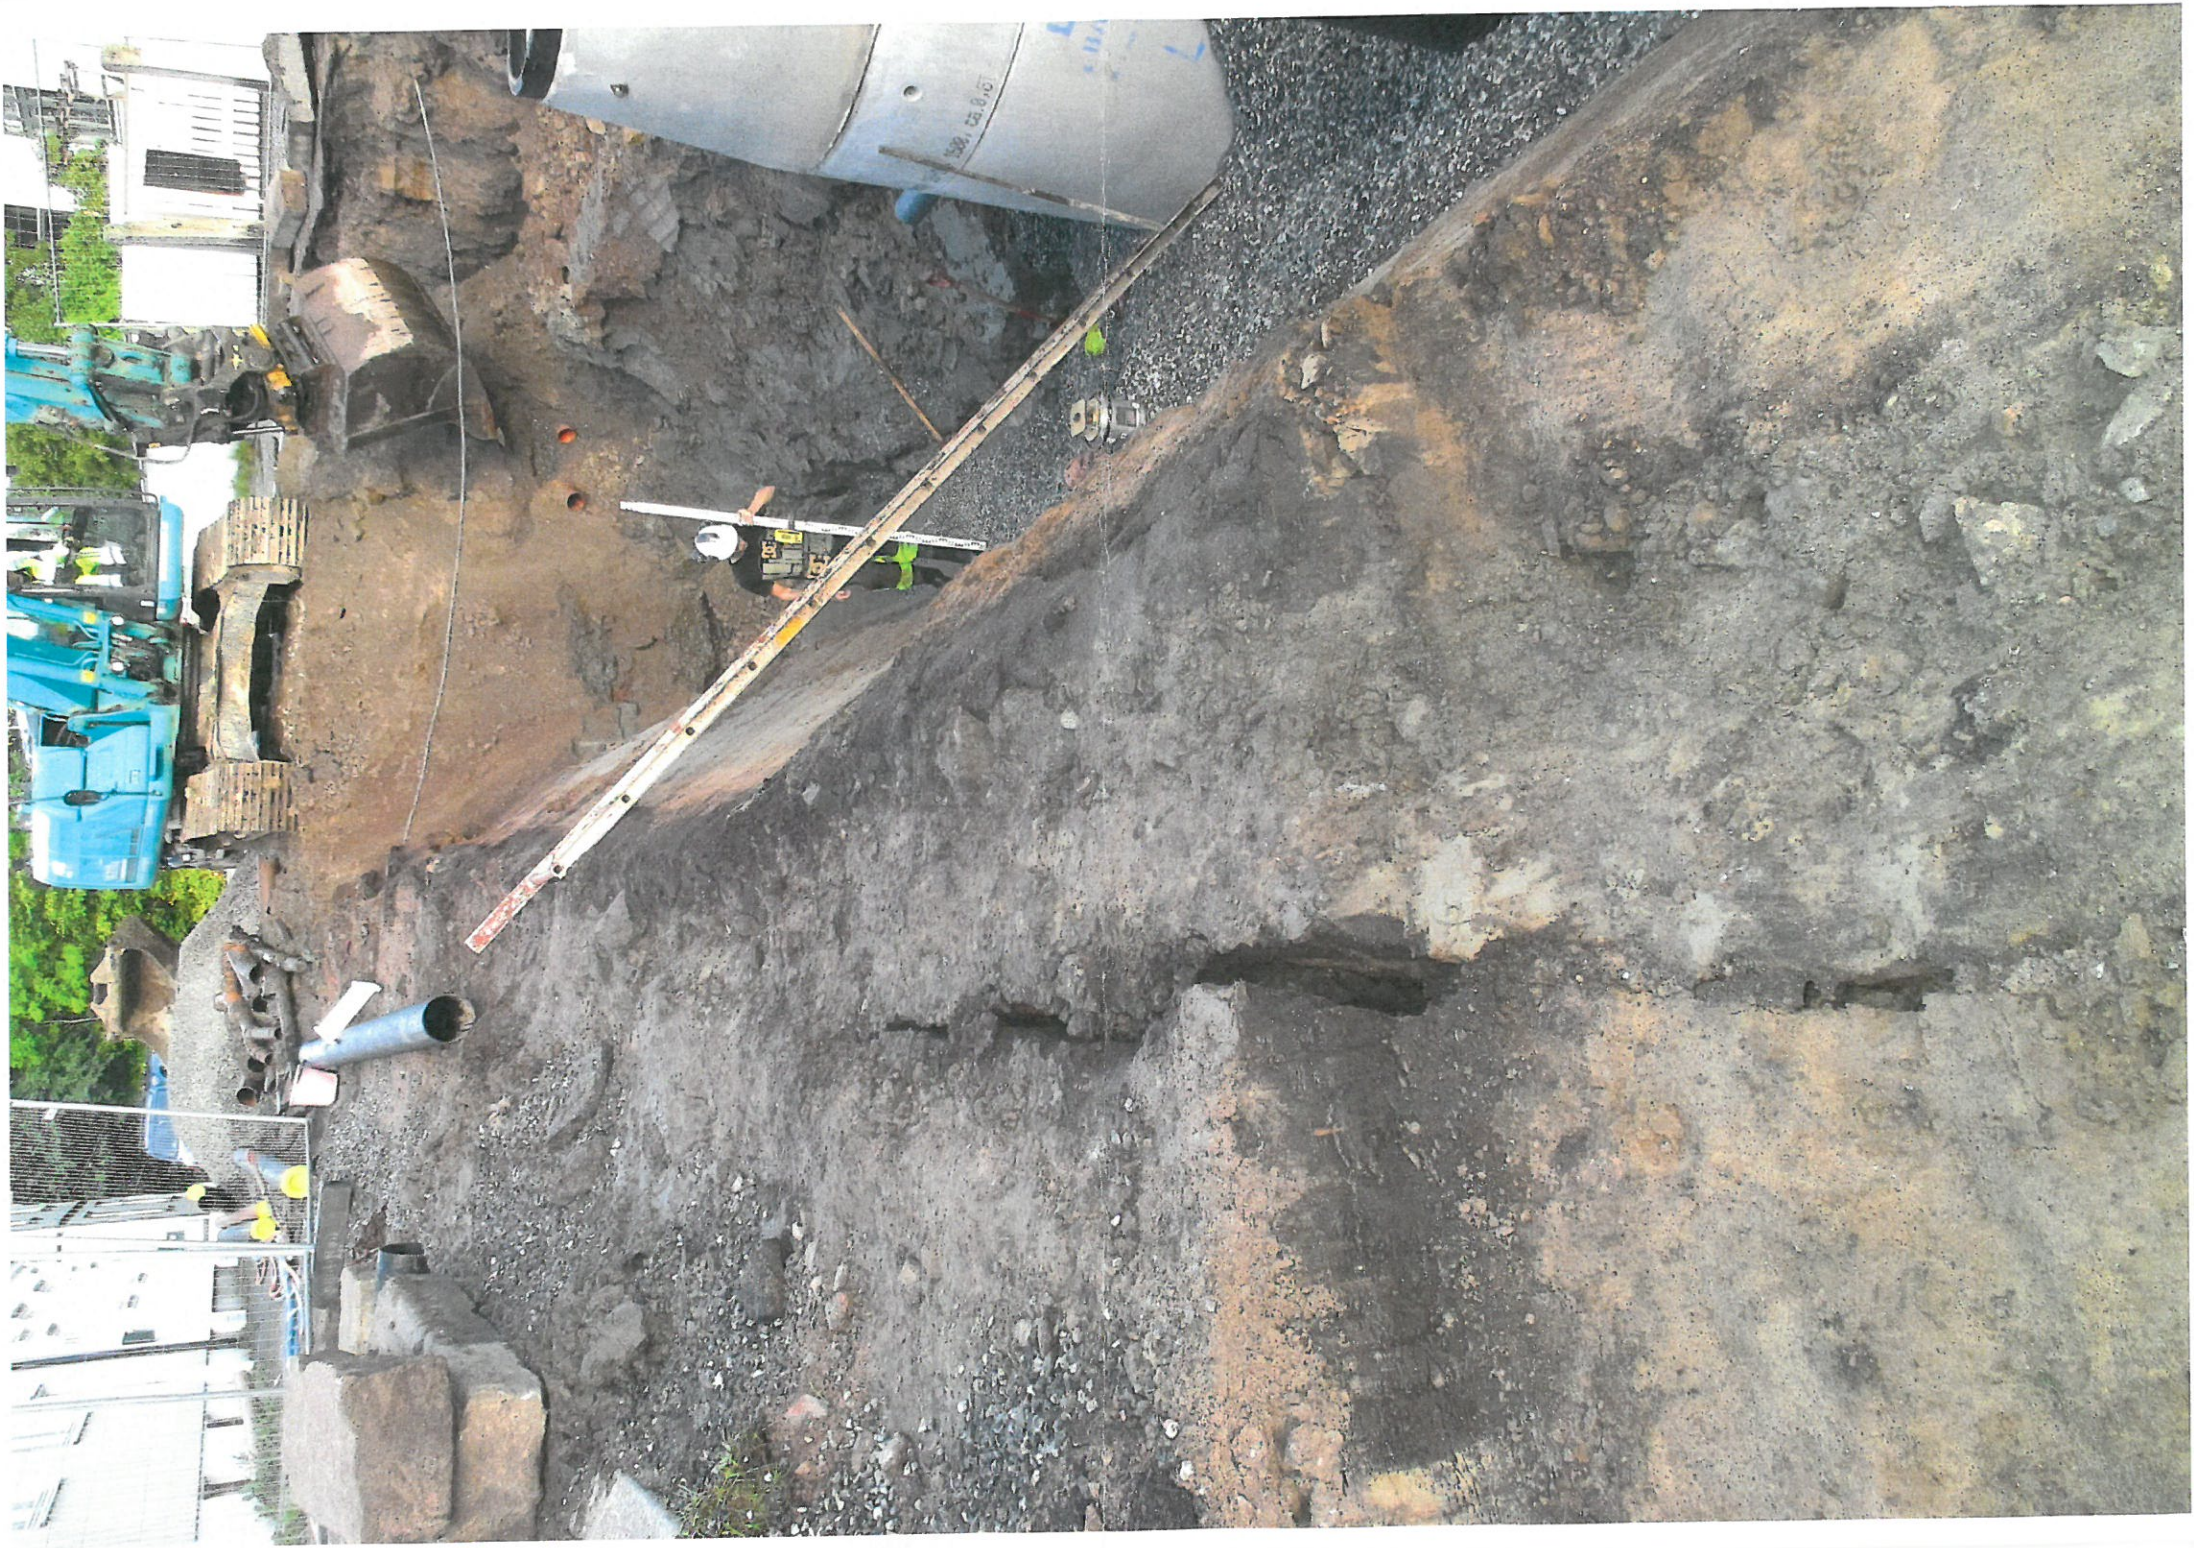
Bildetektst: Arild Huitfeldt gate 4- overvann

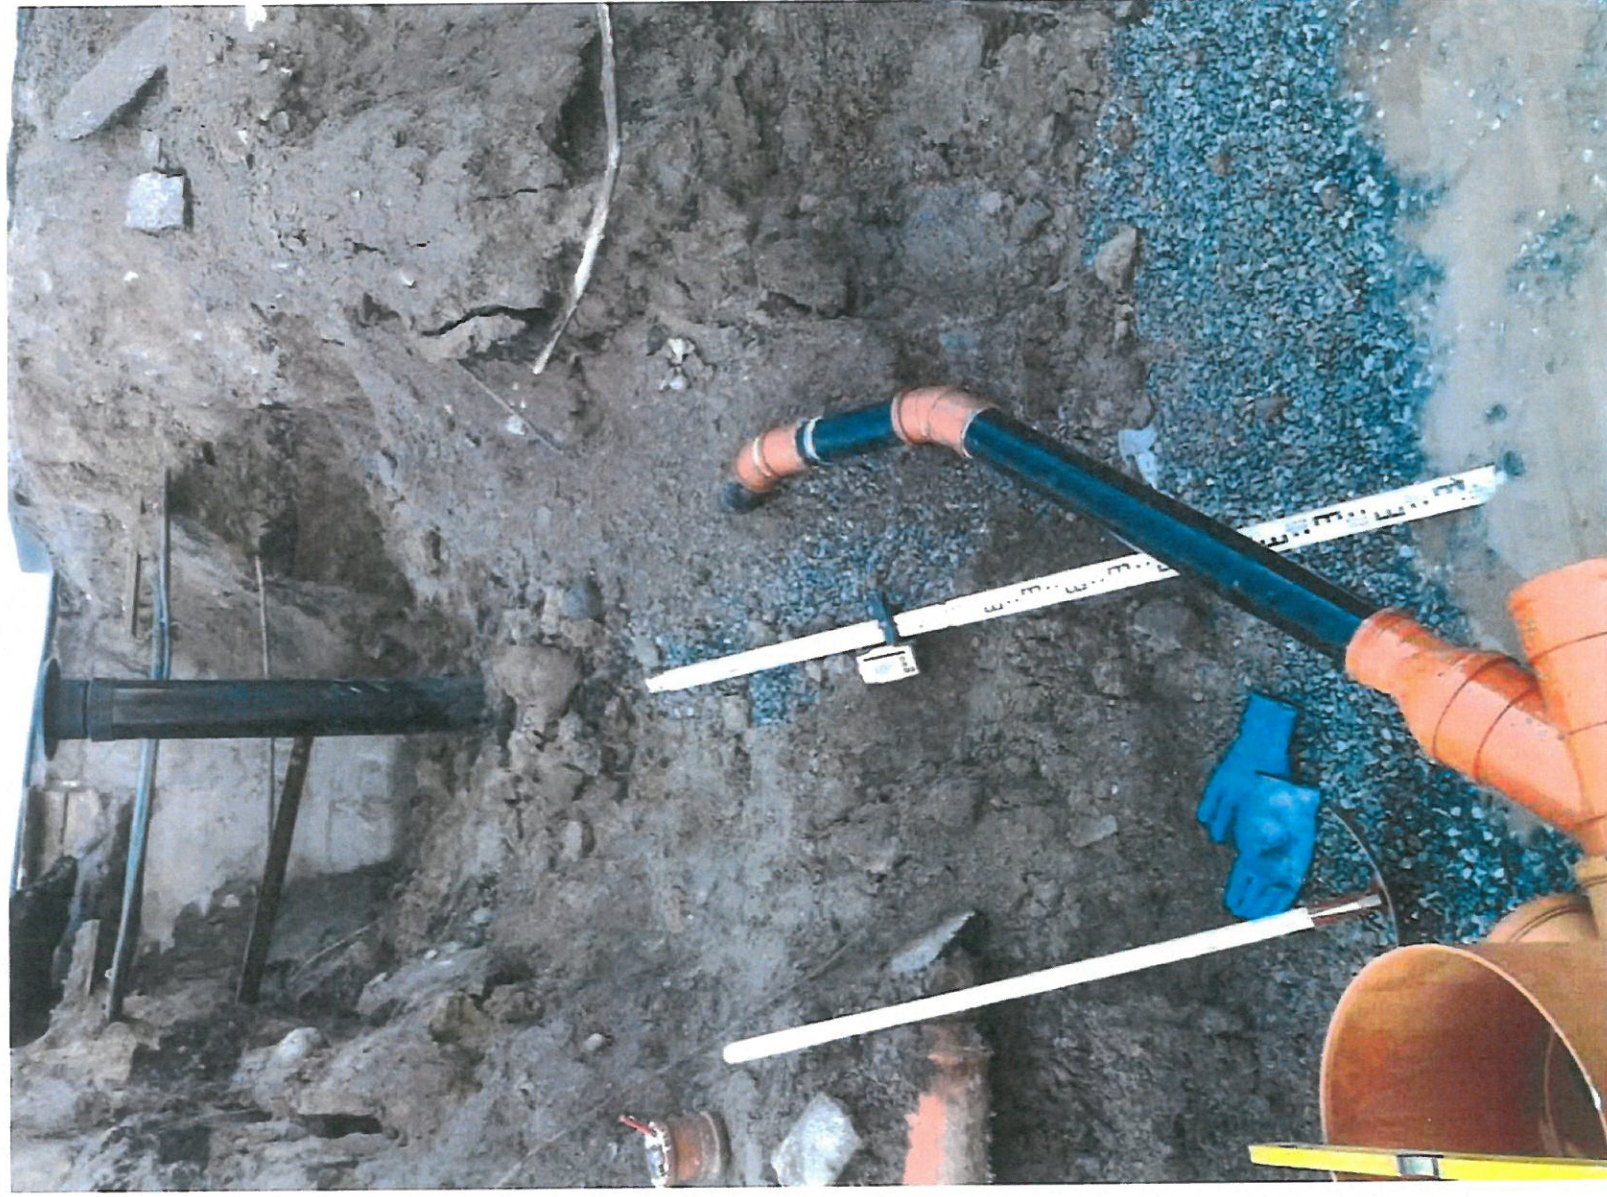
Innsendt dato: 06.10.2017 09:46
Bildekst: Kummgruppe 15 rør 6
Innsender: Roger Eriksen
Veireferanse:
Lat: 59,1297
Lon: 11,3884

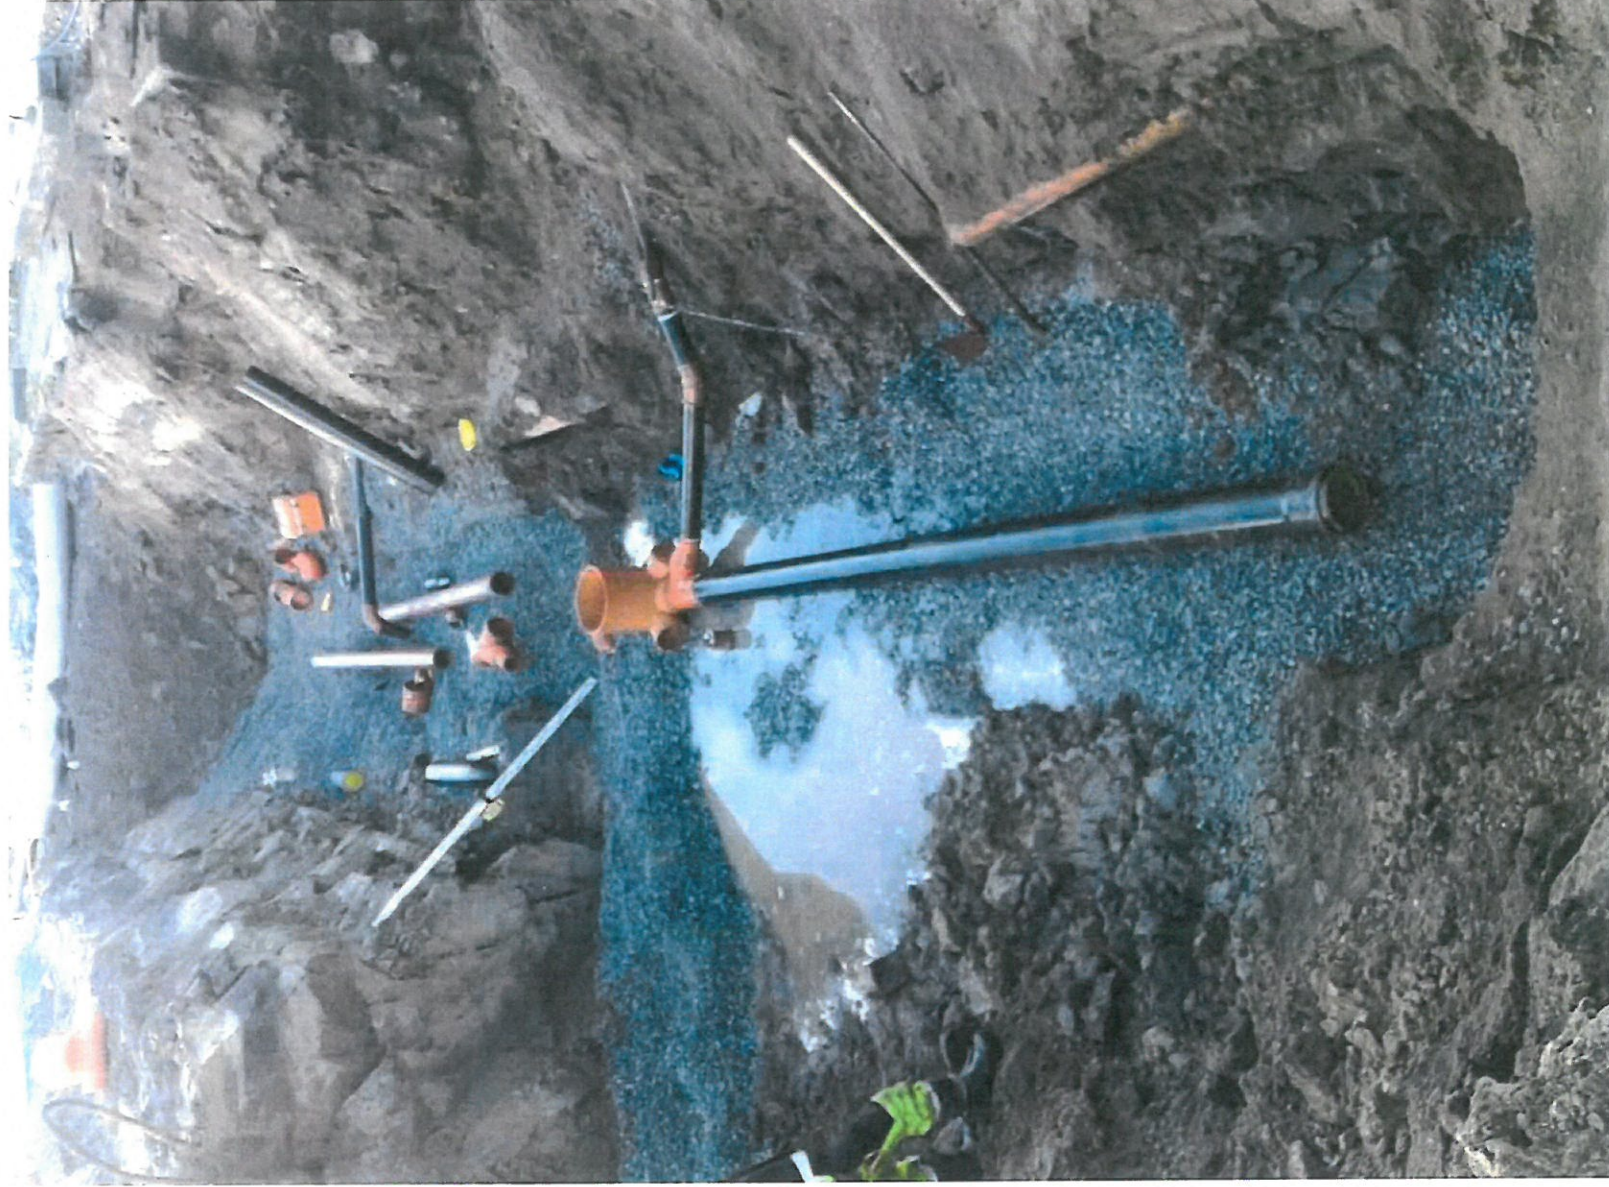
Bildetektst: Overvann. Rørlengde nr 2 fra overvannskom nr 15. 200mm og 1 % fall

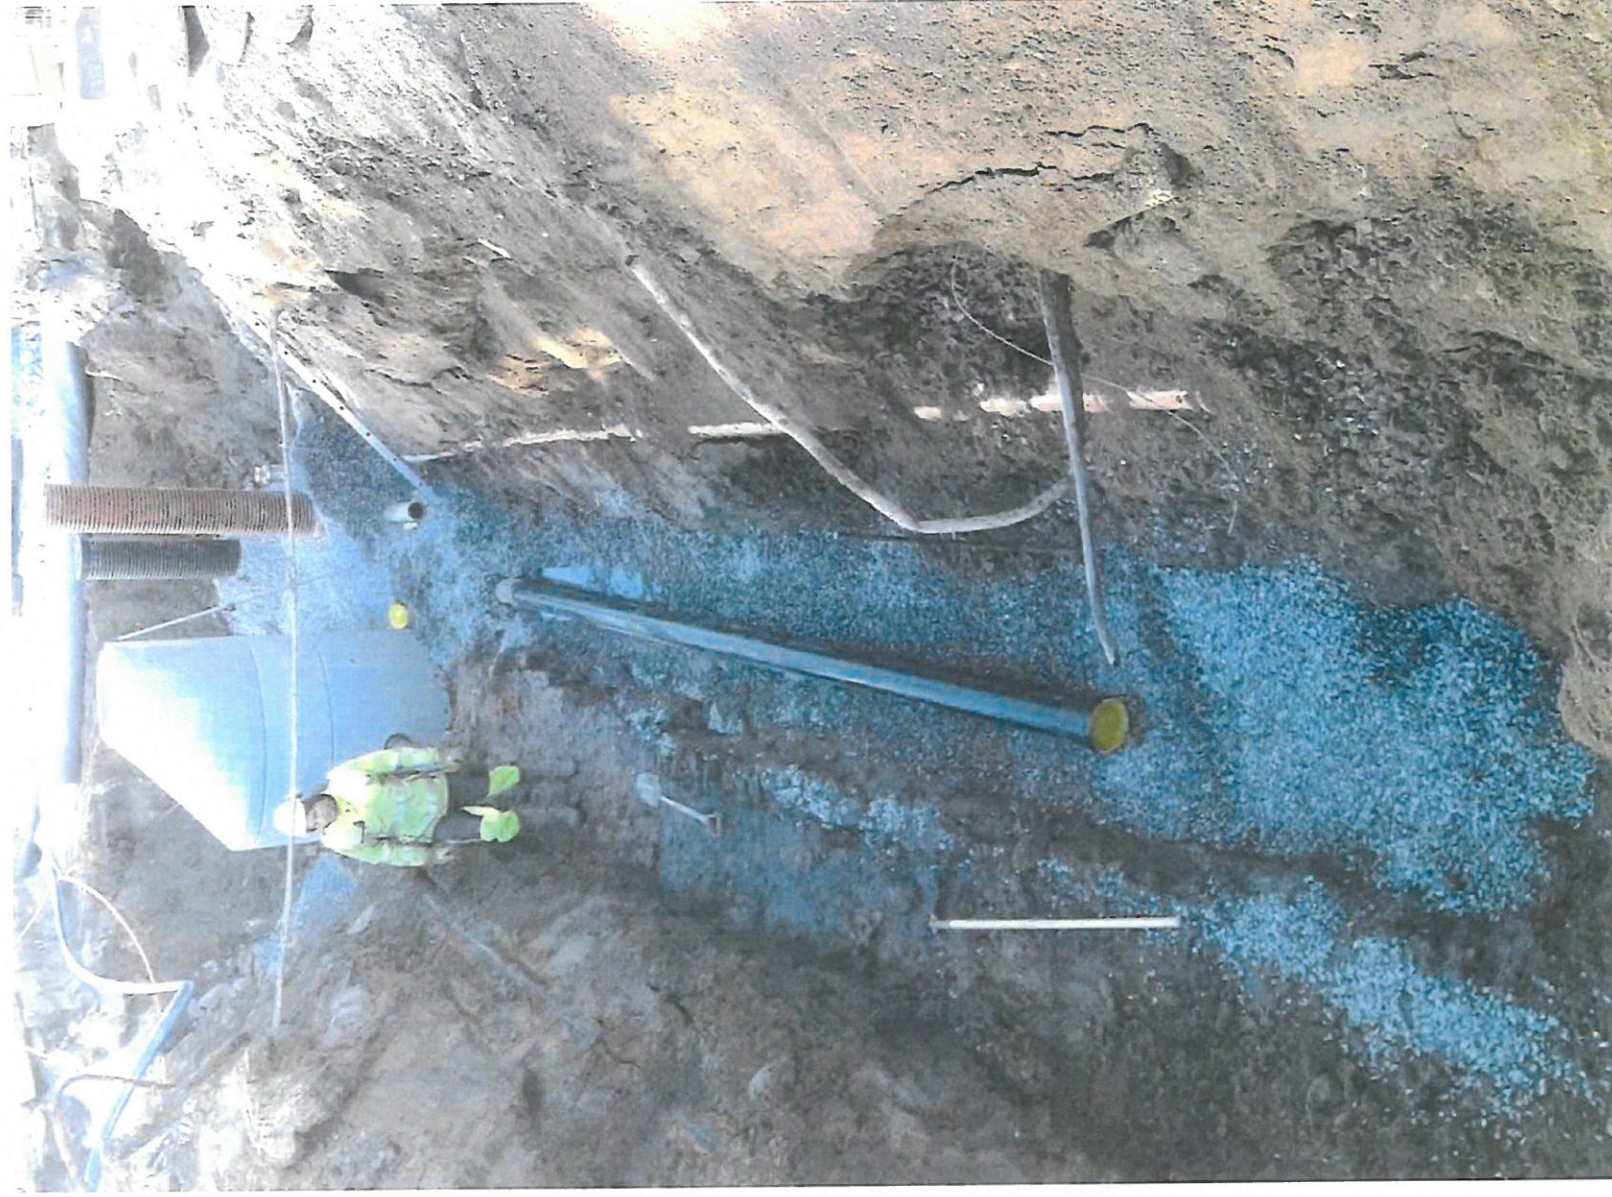
Bildetekt: Kloakk husnummer 3

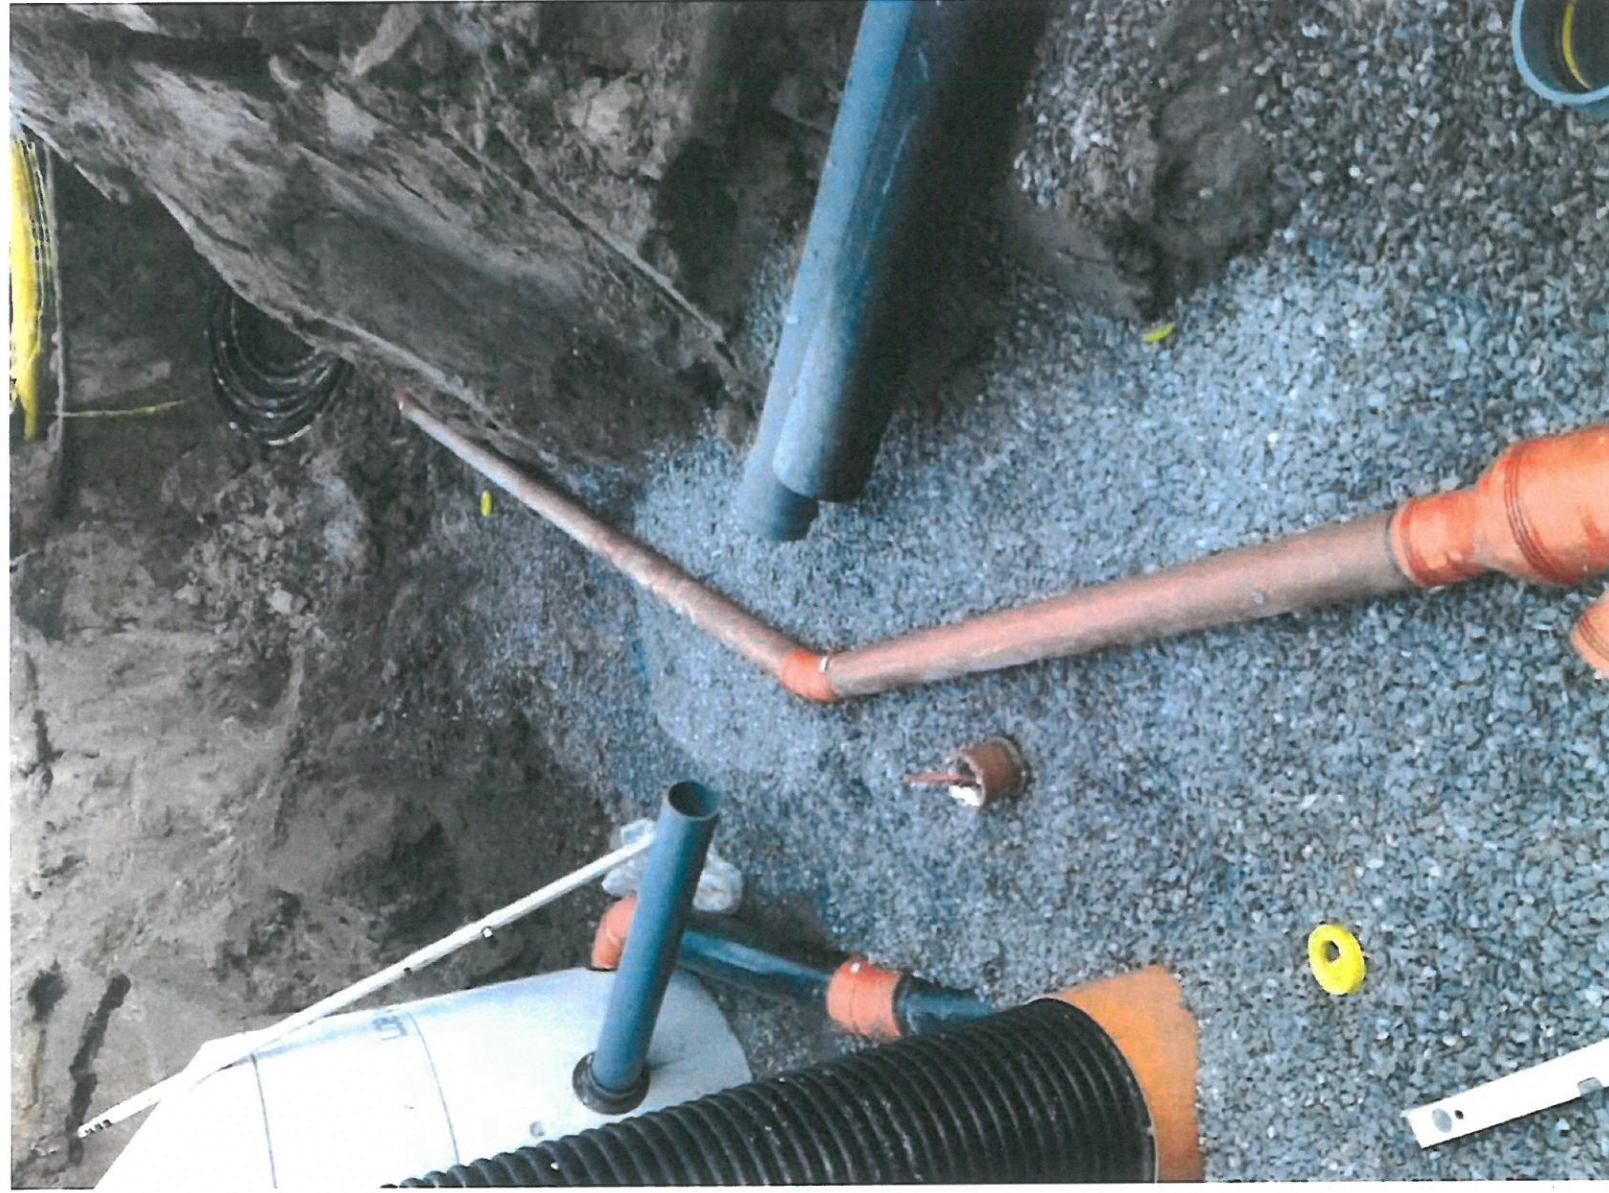
Bildetekst: Vann rørlengde nr 3 fra vannkum 15 mot vannkum i jørgenbjelkes gate.
