TRONDHEIM HAVN

DORA II, SONDERINGER ETTER BETONGPLATE UTENFOR DOKK.

TRONDHEIM KOMMUNE
TEKNISK AVDELING
GEOTEKNISK SEKSJON, VALØYA
HOLTERMANN SV. 1, 7004 TRONDHEIM
TLF. (07) 54 70 84, 54 70 88, 54 70 96

DORA II. SONDERINGER VED DOKKPORTENE.

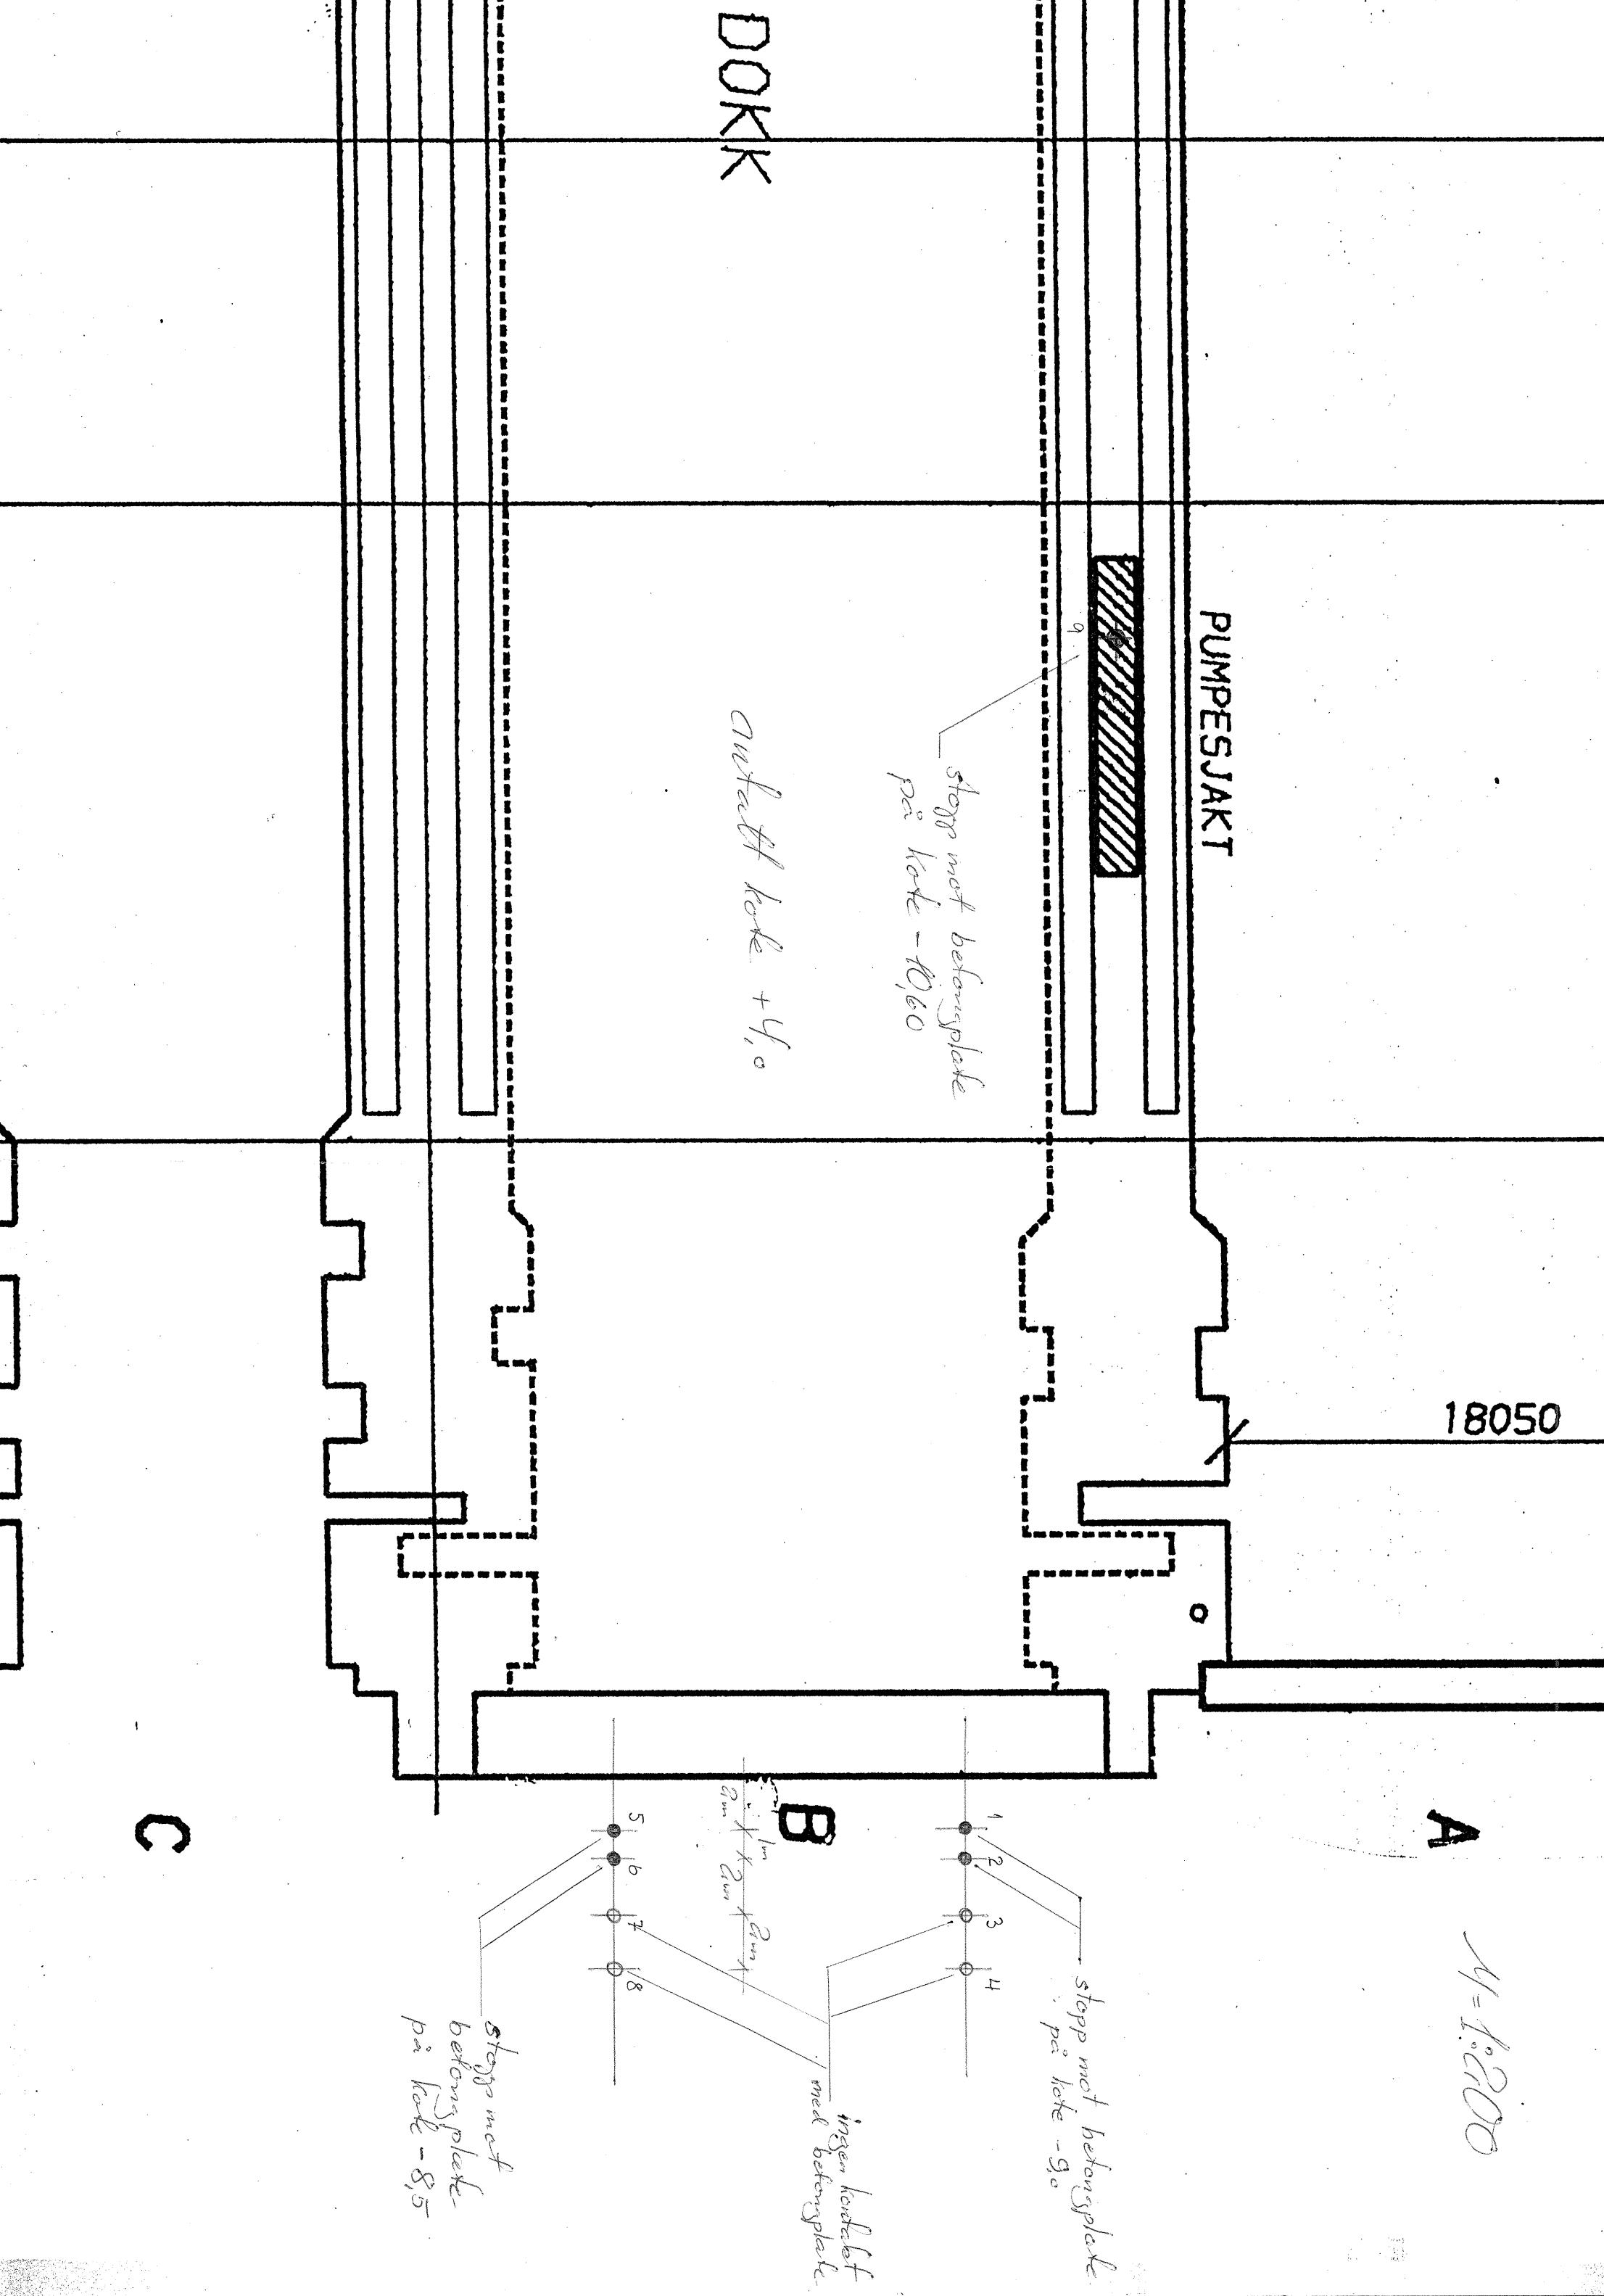
stopp mot betongplate
på kote -10,60

stopp mot betongplate
på kote -9,0

ingen korbelt
med betongplate

stopp mot
betongplate
på kote -8,5
