R 503 OSCAR WISTINGS VEI 21 C, "SPREKKER I GRUNNMUR".

**OSCAR WISTINGS VEG 21C  
SPREKKER I GRUNNMUR**

**TRONDHEIM KOMMUNE  
GEOTEKNISK SEKSJON**

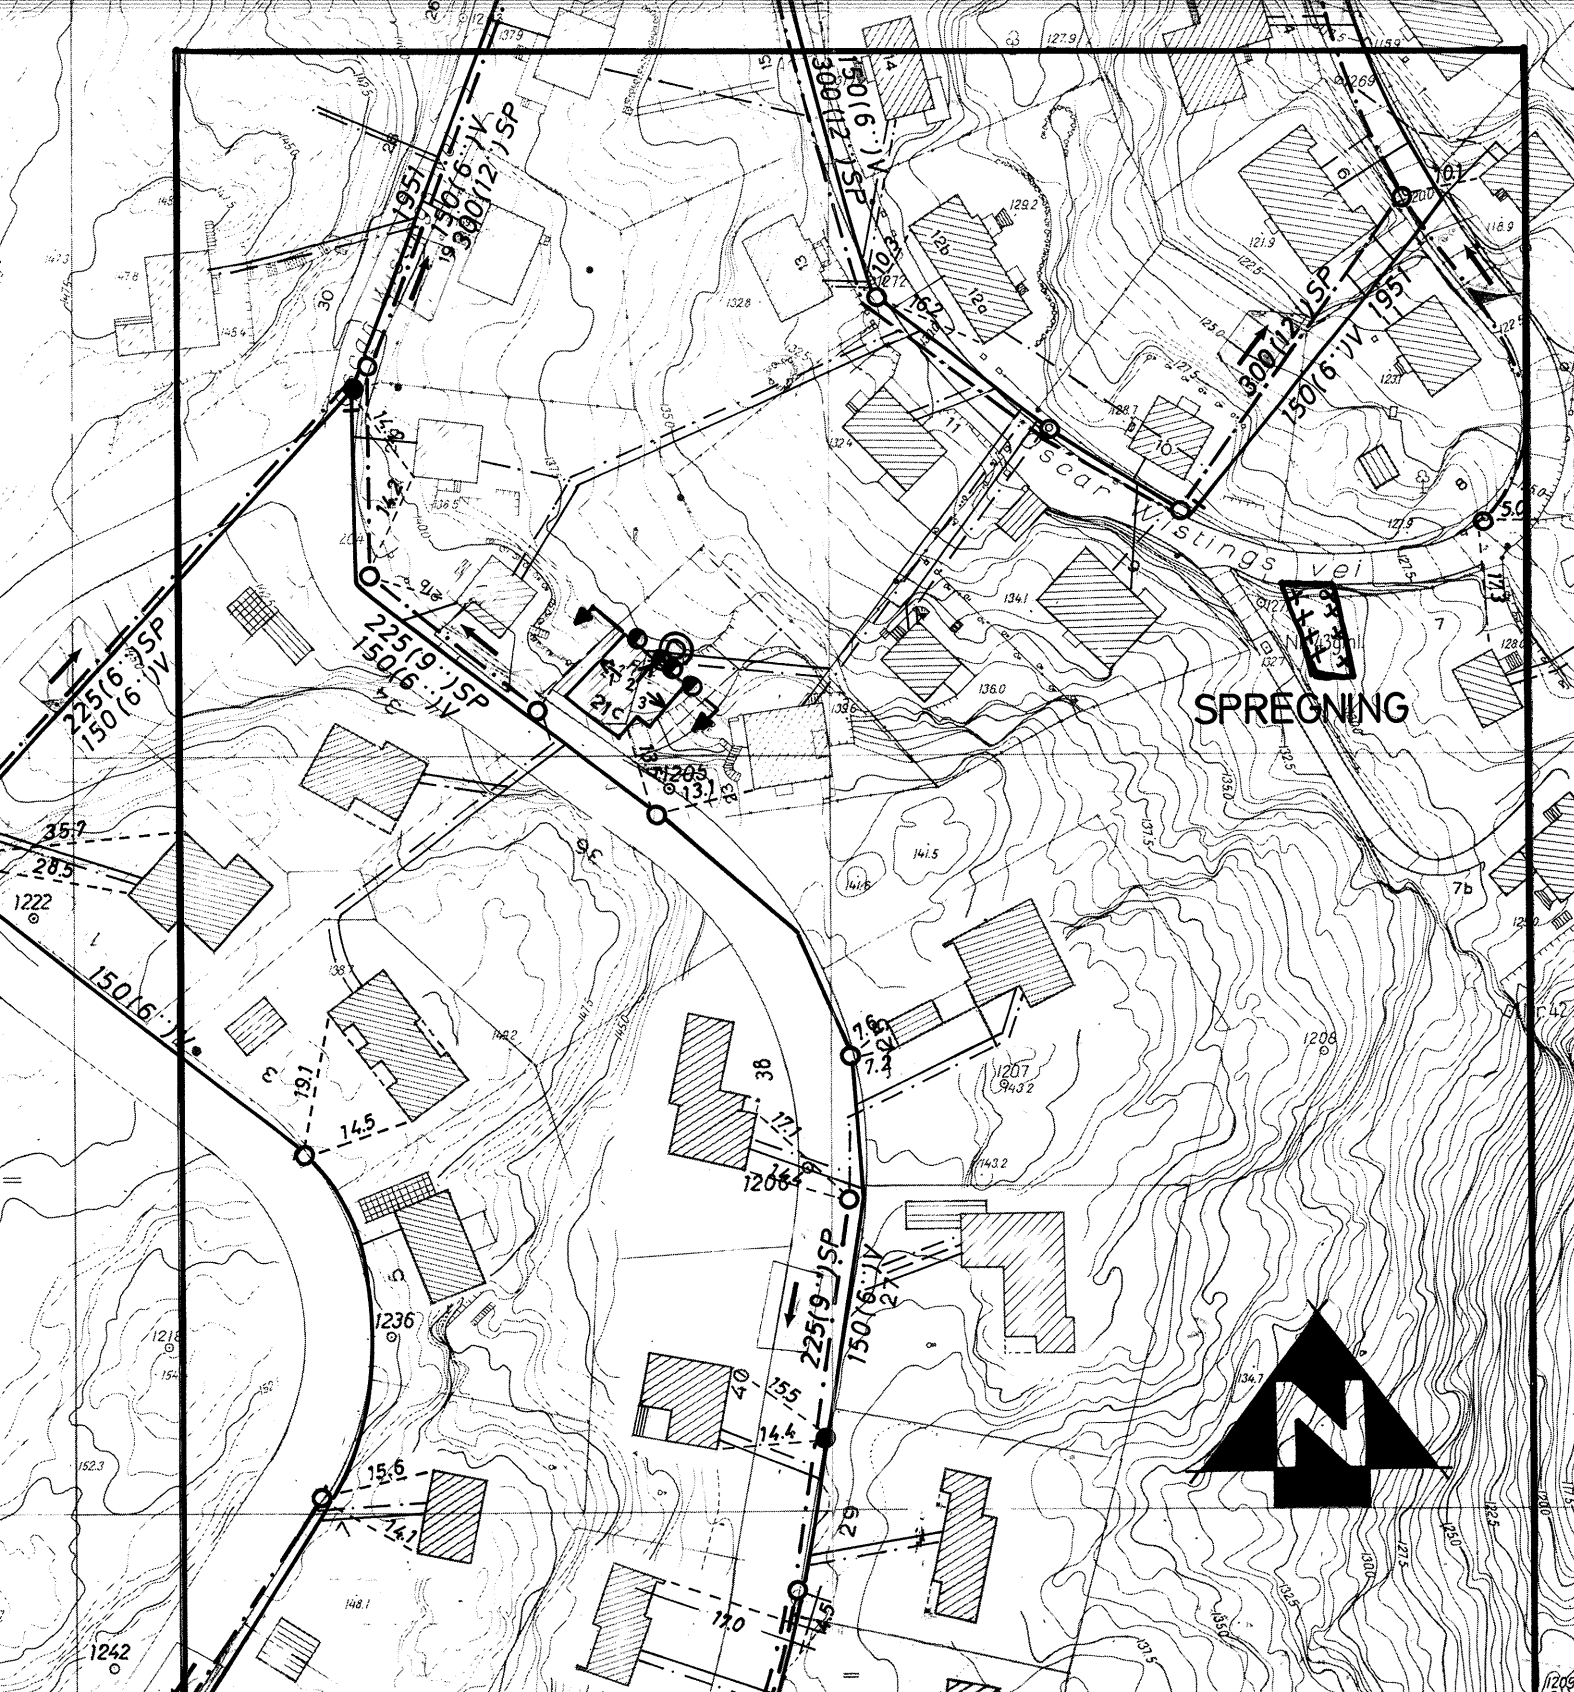
BILAG:  
1

Den oppståtte oppsprekking omfatter 3 sprekker i kjellermuren markert 1, 2 og 3 i situasjonsplanen. Sprekk 1 er av eldre dato og oppgis av grunneieren å ha oppstått 1 à 2 år etter vannlekkasjen i 1972. Denne hevdes å ha utvidet seg, men kan ikke sies å ha alarmerende størrelse, selv om den er gjennomgående i kjellermuren. Sprekkene 2 og 3 er av ny dato og hevdes å ha oppstått samtidig med spregning på en eiendom i nabolaget. Disse sprekke er små og må betegnes som riss. Utgravningen langs huset viste at sprekk 2 stopper ved jordbandet og ikke fortsetter ned i bankettmuren som er upusset. Disse nye sprekke ser derfor ut til å kunne være riss i puss.

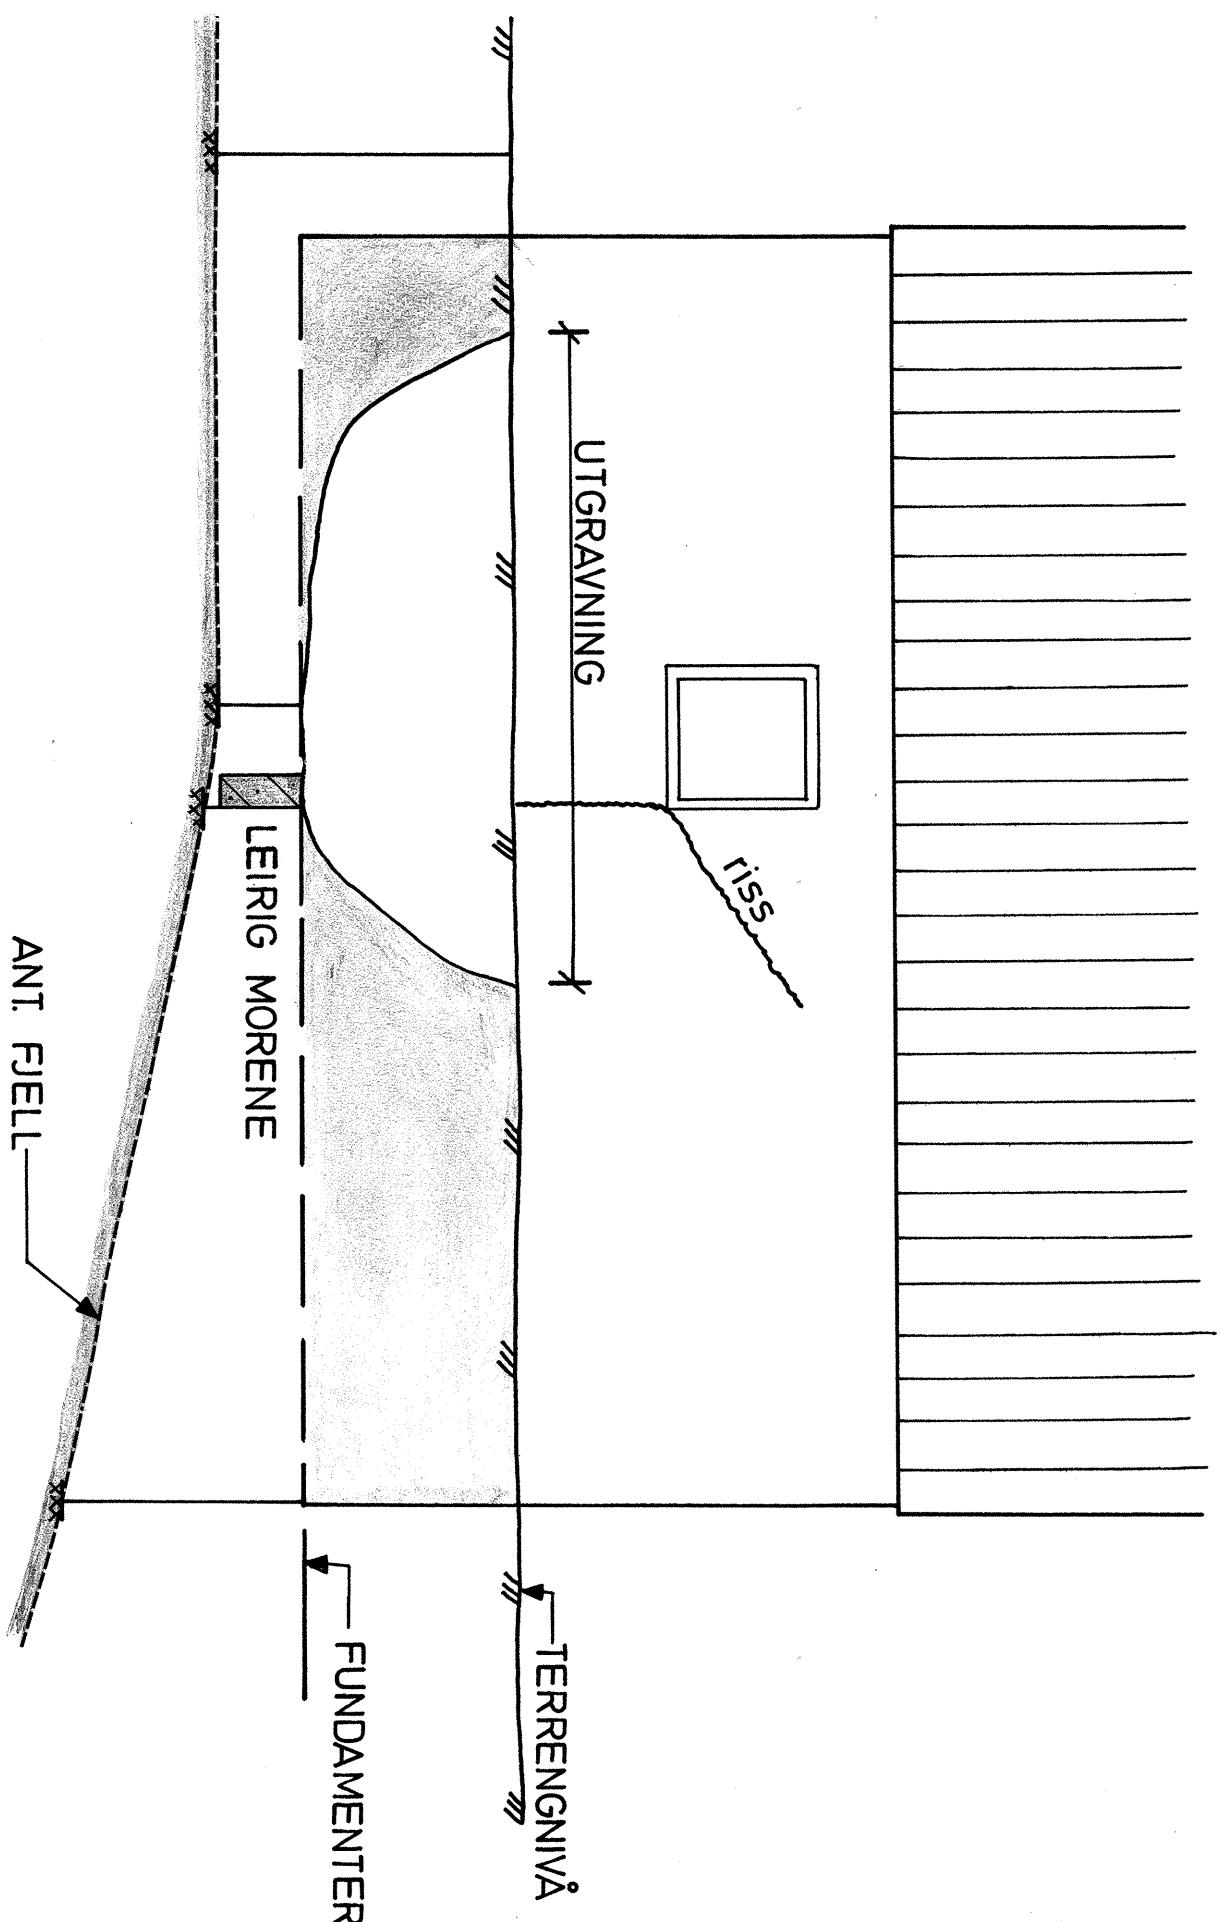
BILAG:  
**2**

Huset er fundamentert dels på fjell og dels på løse masser. Ytterveggen mot Oscar Wistings veg samt bærende innervegger er ført ned på fjell, mens nordøstre kjelleryttervegg er ført ned til ca. 1,4 m under jordbandet og avsluttet i løse masser uten utvidelse av tykkelsen mot kontaktflaten. Bilag 2 viser vertikal-snitt med boringer langs vegg og det framgår at dybden til fjell varierer fra 0,6 til 1,6 m under bankettmuren. Bilag 3 viser kornfordelingskurve for massene under bankettnivå ved hull 3, og materialet er en tett velgradert leirig morene.
