TUNNELKARTLEGGING

Raumabanen
&
Dovrebanen

Prosjekt 098060

FORDELING AV RAPPORT OM TILSTANDSKONTROLL AV TUNNELER MELLOM RINGEBU OG ÅNDALSNES FRA INGENIØRTJENESTEN. Gk 4548. 04.11.1998.

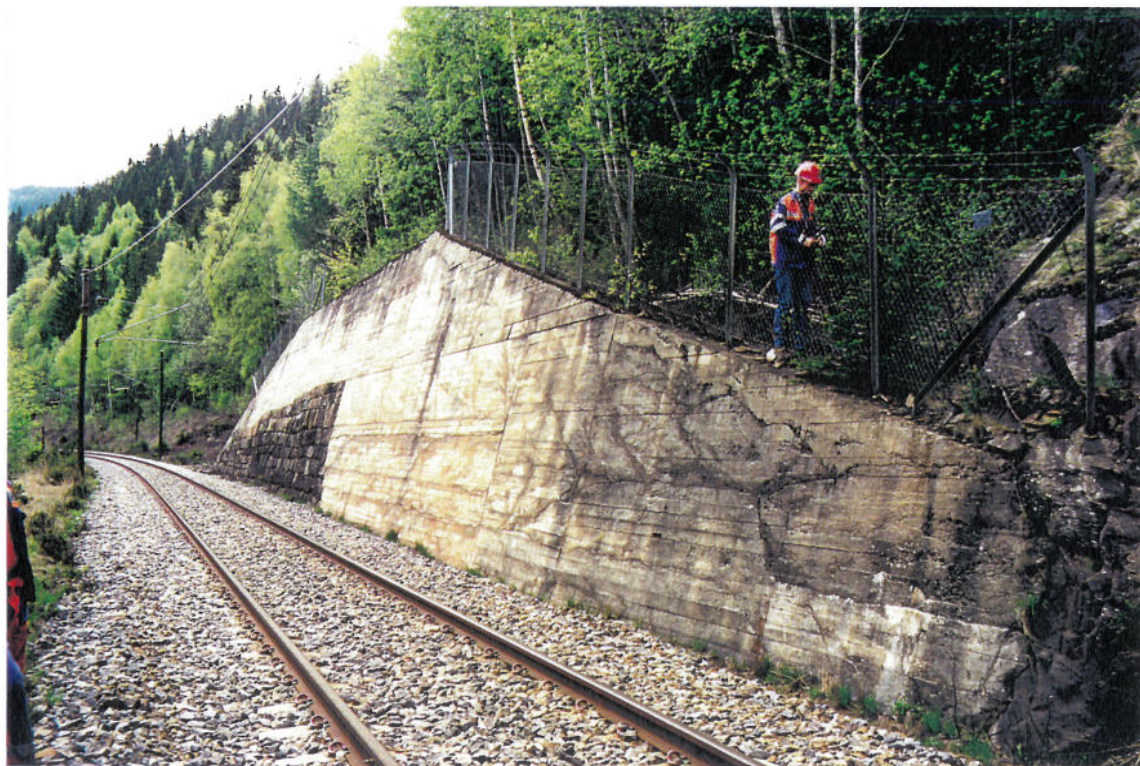
Bilde 4.1.2. Søndre skjæring, støttemur til Søndre Rankleiv tunnel (km. 240.260).

Søndre skjæring: Tunnelportalen er betongstøp. Sporet har skjæring på venstre side, og den er 20-30 meter høy. Stabiliteten vurderes å være god. På toppen av skjæringen står noen trær som ved rotsprengning kan sprengne løs enkeltblokker. En 58 meter lang støttemur er satt opp like sør for tunnelportalen, i en underkuttet fot av en ur. Den er 7 meter høy, og er satt opp som fangmur for eventuelle rasmasser på vei mot skinnegangen. Flakoppsprekking forekommer i skjæringen, og rensk anbefales derfor utført jevnlig.

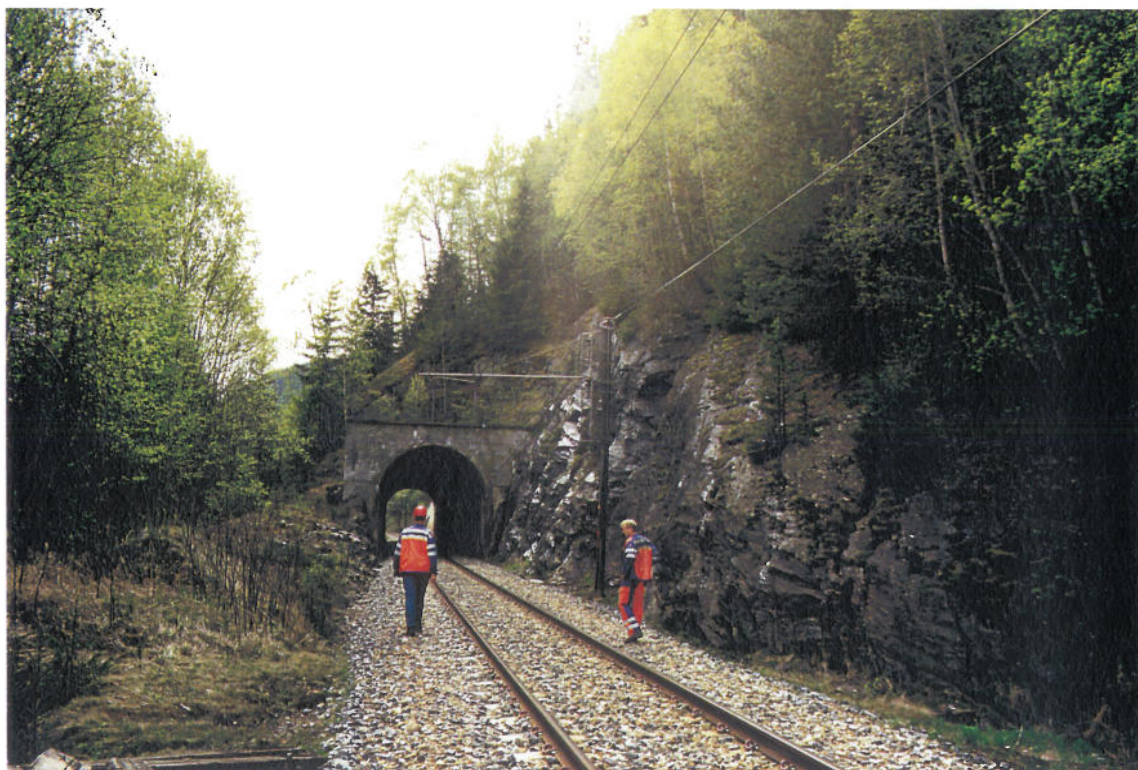
Bilde 4.1.3. Nordre påhugg til Søndre Rankleiv tunnel (km. 240.341).

Nordre skjæring: Skjæringen på sporets venstre side er 35 meter lang, og varierer i høyde fra 2 til 12 meter. Stabiliteten vurderes å være god. Det sildrer vann fra sprekker i fjellet nedover i skjæringen, og ved tunnelportalen er det kraftig isfjerning. Ved km 240,360 kommer en liten bekk ned langs fjellet.

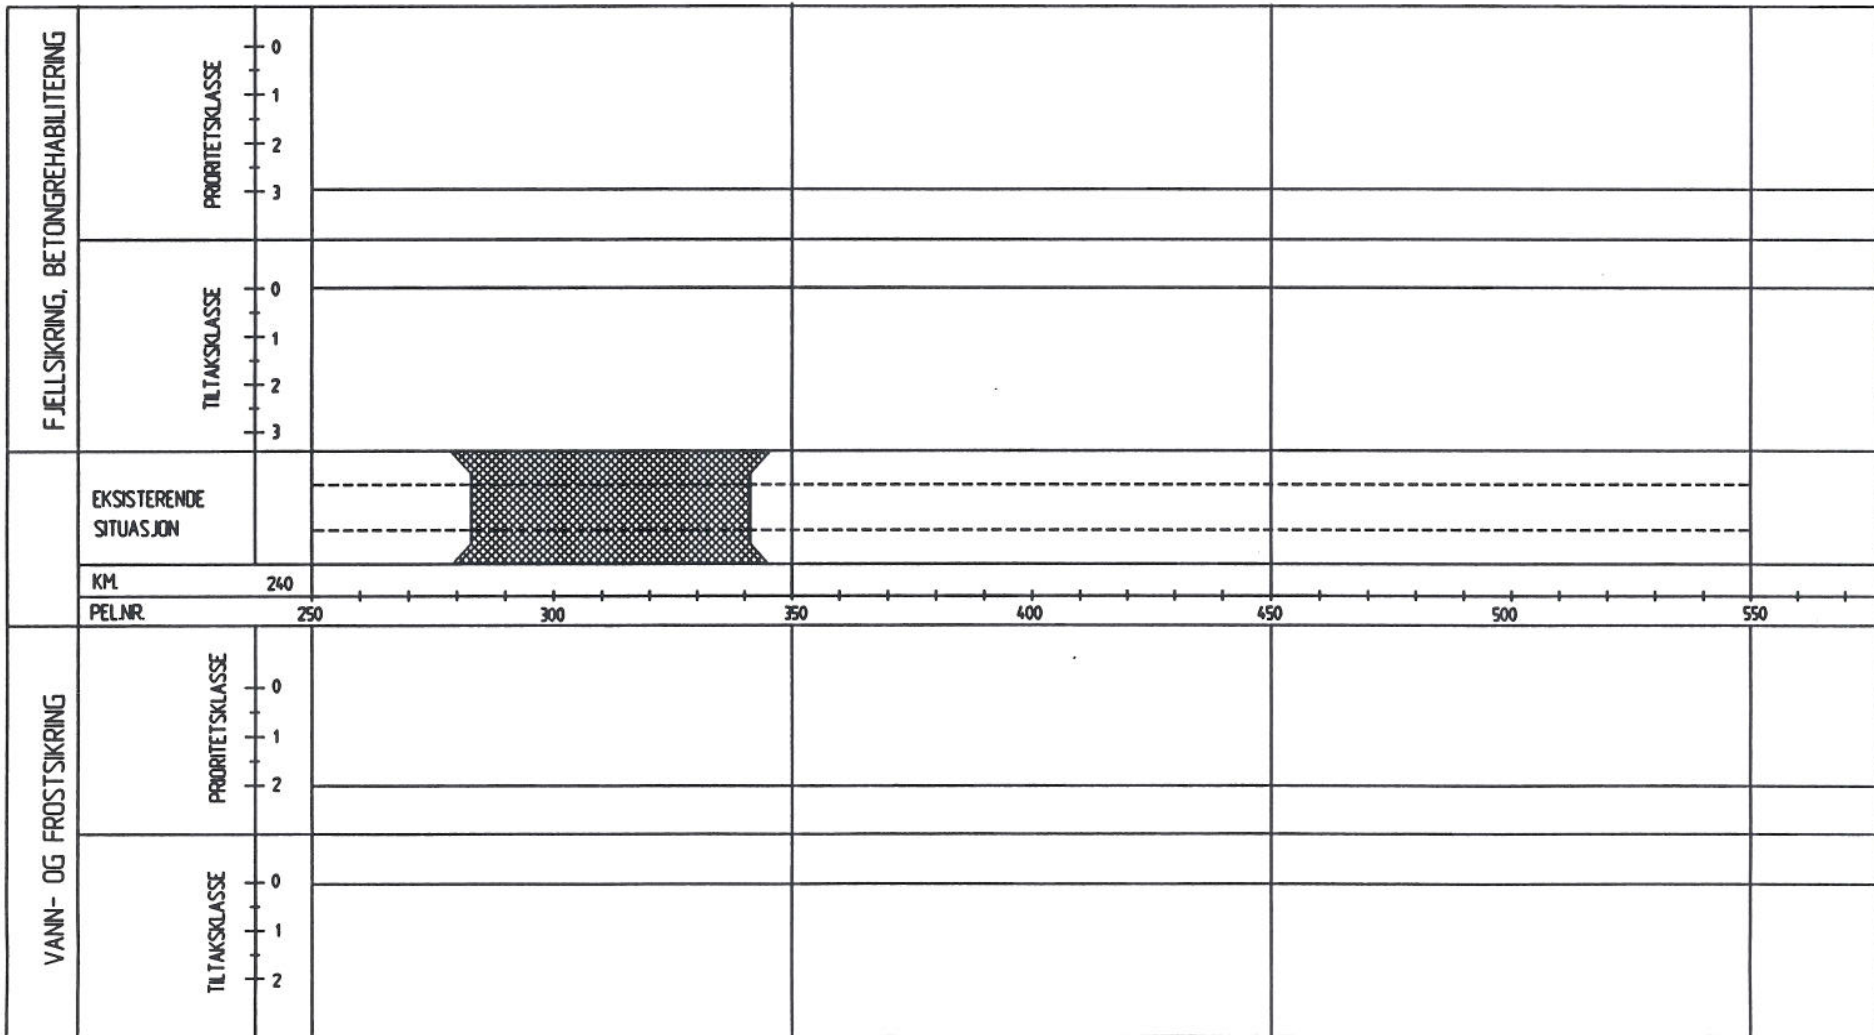
TILSTANDSVURDERING: Tunnelen er føret med betonglameller i hele lengden. Lamellene dekker hengen, og er åpne i sidene. Det forekommer noe rustsprengning på betonglamellene som følge av at armeringen er plassert langt ute i lamellene. Dette representerer imidlertid ingen stabilitetsfare. Tilstandsoversikt er gitt på tegning DB 2.1.

10	Nordre Rosti tunnel	Rensk anbefales hvert andre år.	4 skift à 20 000=80 000,-
11	Rankleiv tunnel sør	Betongrehabilitering på sikt.	Avh. av omfang.
11	Rankleiv tunnel nord	Betongrehabilitering på sikt.	Avh. av omfang.

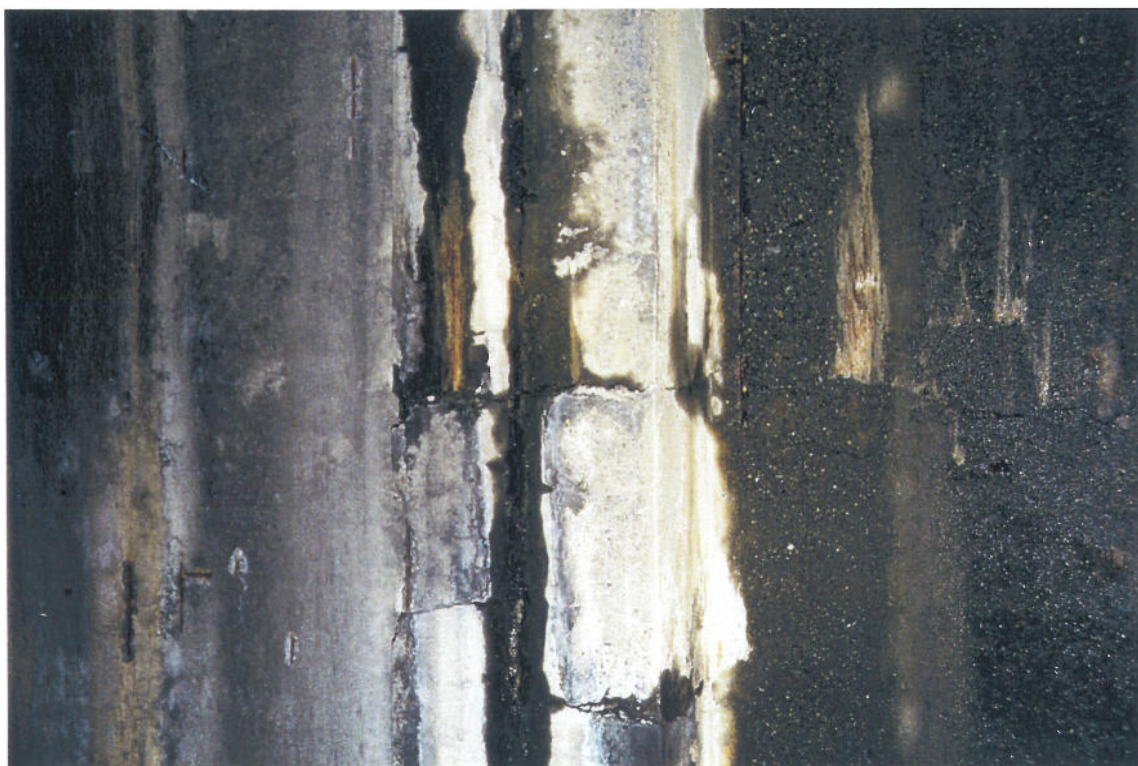
Tunnelen er fôret med betonglameller mellom pel 252 og 262, 272 og 278, og 351 og 367. Søyle 5-8 (fra nordre portal) på tunnelens venstre side, viser tegn til oppsprekking og buler inn i profilet. Betongsålen søylene står på er tre steder skadet og delvis oppsmuldret (pel 352, 360 og 362). Ellers vurderes betongen å være i tilfredsstillende stand.

Bilde 4.3.2. Sprekker i betongsøyle.

Tunnelen fremstår i relativt god stand, og det som kreves av vedlikehold er noe isfjerning om vinteren, i tillegg til rutinemessig rensk. Sprekkedannelsene i betonglamellene kan utvikles og oppfølging anbefales.

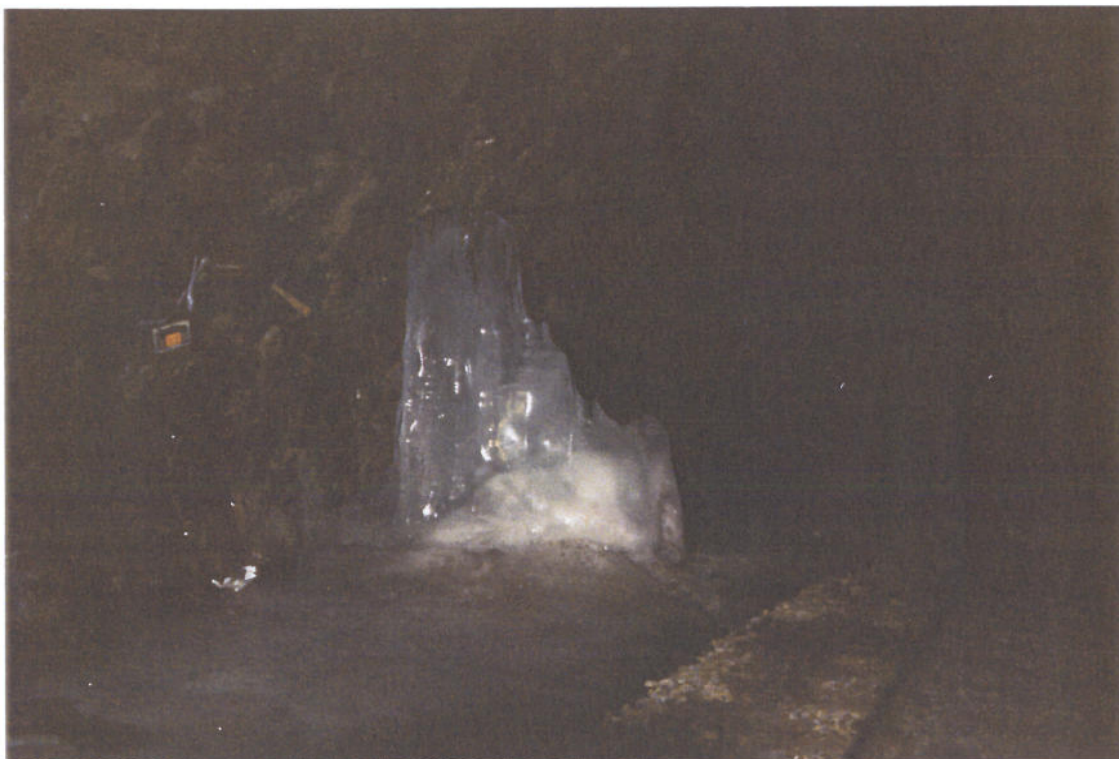
Alle tunnelene viste noe tegn til fukt på vegger og enkelte vanddrypp, men dette skaper ikke store problemer for den daglige drift i tunnelene. Imidlertid var det i Grønbogen vendetunnel store isdannelser, og denne tunnelen gis høyest prioritet når det gjelder rangering for utbedrende tiltak.

Bilde 4.9.2. Isdannelse i Grønbogen vendetunnel.

Tunnel	Tiltak	Kostnadsoverslag
1	Grønbogen vendetunnel	PE-skum: 40 m. (+ evt 40 m PE-skum).	240 000,- (240 000,-)
2	Schjelle tunnel	Lett rensk anbefales hvert år.	3 skift à 20 000=60 000,-
3	Dovrebanetunnelen Dombås stasjon	PE-skum: 10 meter.	60 000,-
4	Raumabanetunnelen Dombås stasjon	PE-skum: 35 meter.	210 000,-
5	Søndre Rosti tunnel	PE-skum: 30 meter. Drenasje oppå tunnelen. Betongrehabilitering (på sikt).	180 000,- 50 000,- Avh. av omfang
6	Bottheimstunnelen	PE-skum: 40 meter. Utsprengning av nisjer for is.	240 000,- 50 000,-
7	Dombås stasjon søndre tunnel	PE-skum: 40 meter.	240 000,-
8	Kylling tunnel	PE-skum: 30-40 meter.	180-240 000,-
8	Åk tunnel	PE-skum: 10 meter. Rensk anbefales hvert andre år.	60 000,- 3 skift à 20 000=60 000,-
9	Midtre Rosti tunnel	PE-skum: 15 meter.	90 000,-
9	Stavem vendetunnel	PE-skum: 20 meter. (+ evt 45 løpemeter sprøytebetong på PE-plater.)	120 000,- (315 000,-)
10	Bjørli tunnel	Rensk anbefales hvert andre år.	5 skift à 20 000=100 000,-

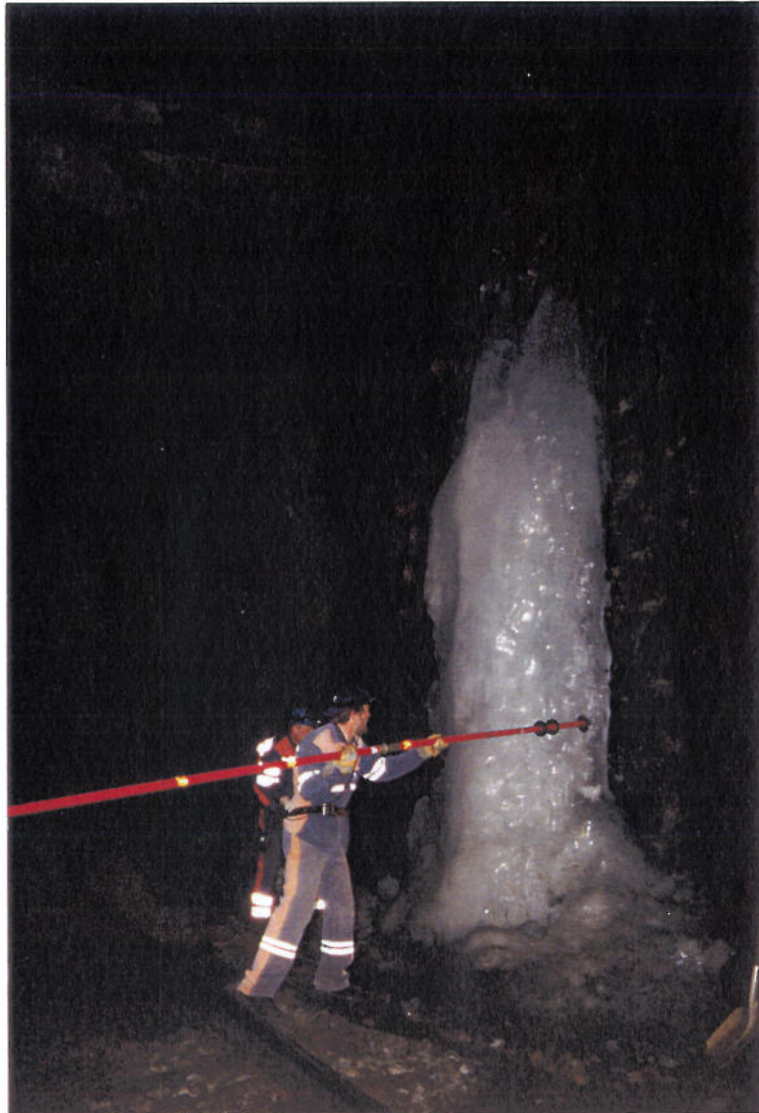
Bilde 4.9.3. Isdannelse ved pel 600 i Grønbogen vendetunnel.

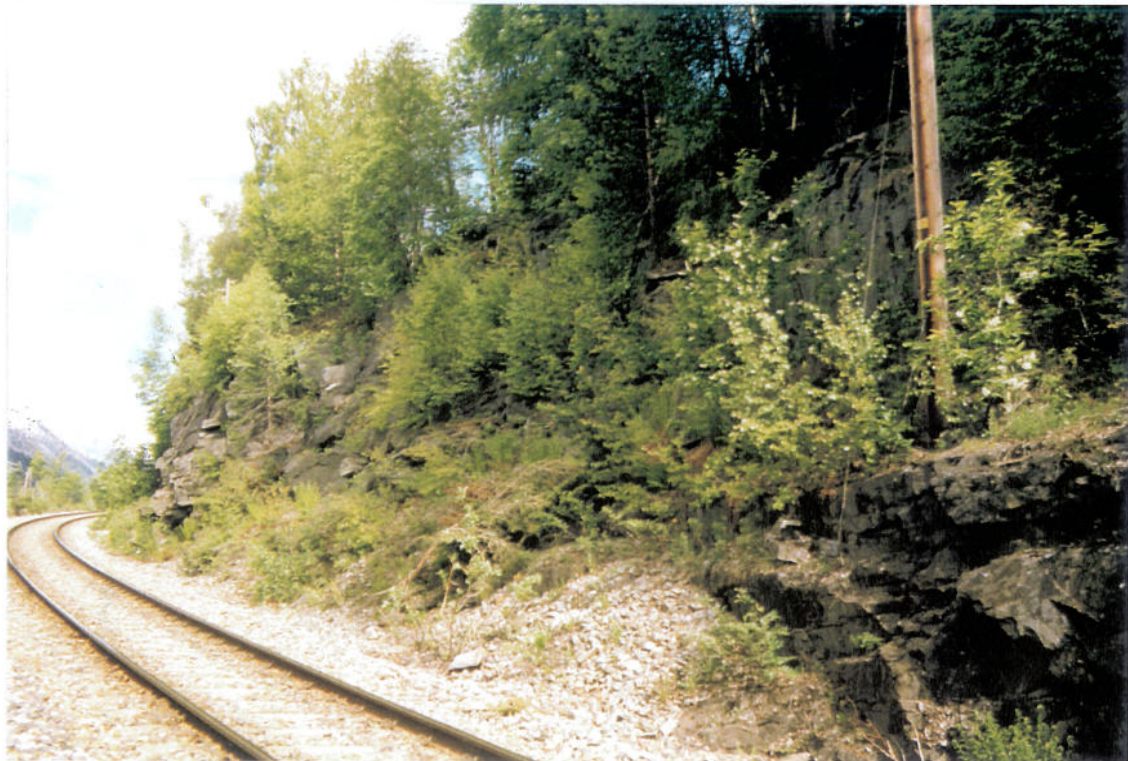
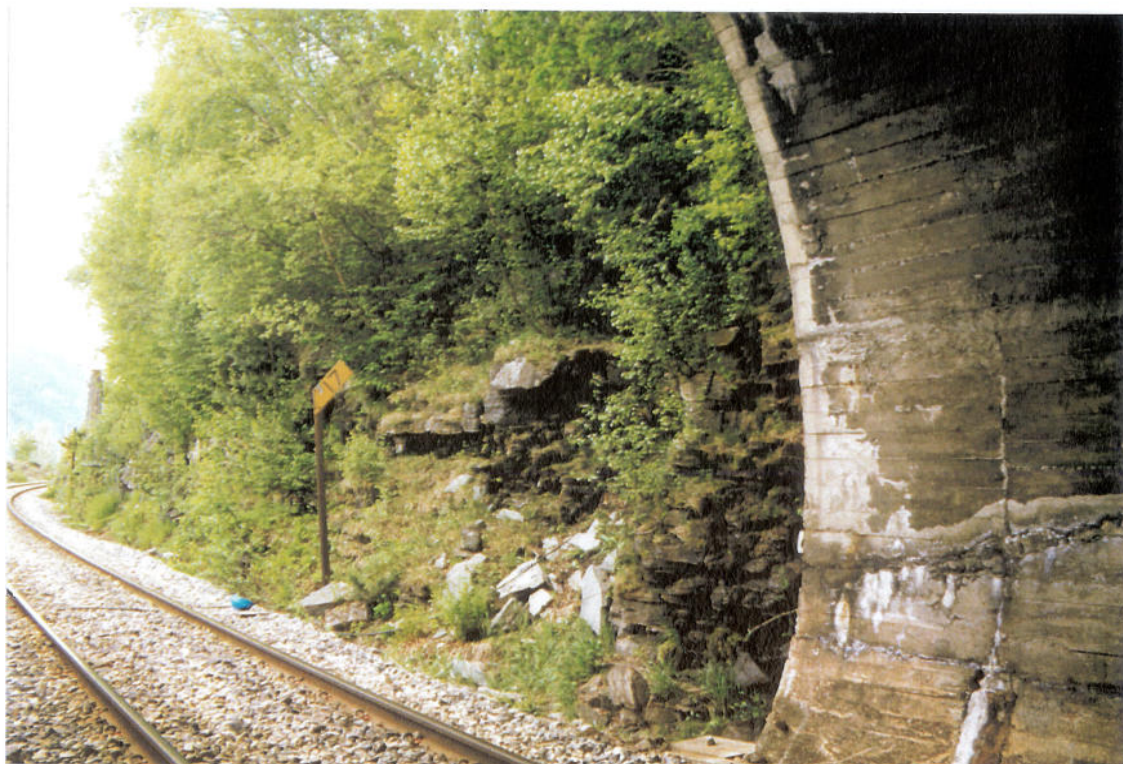
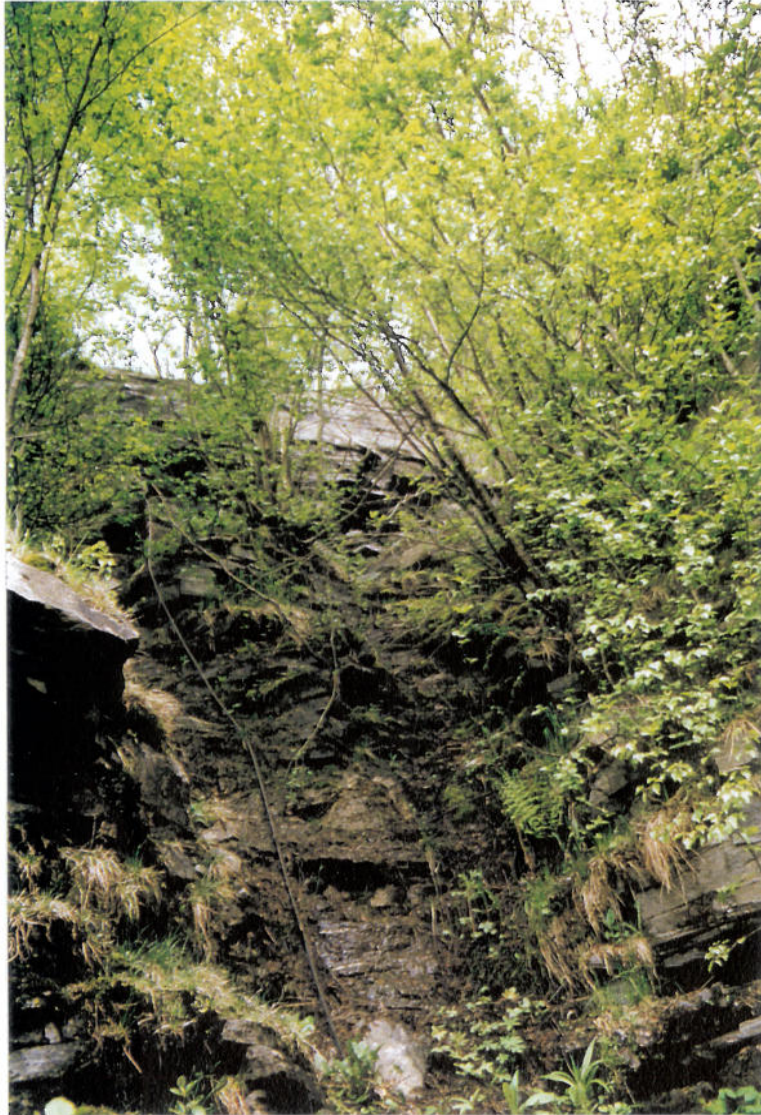
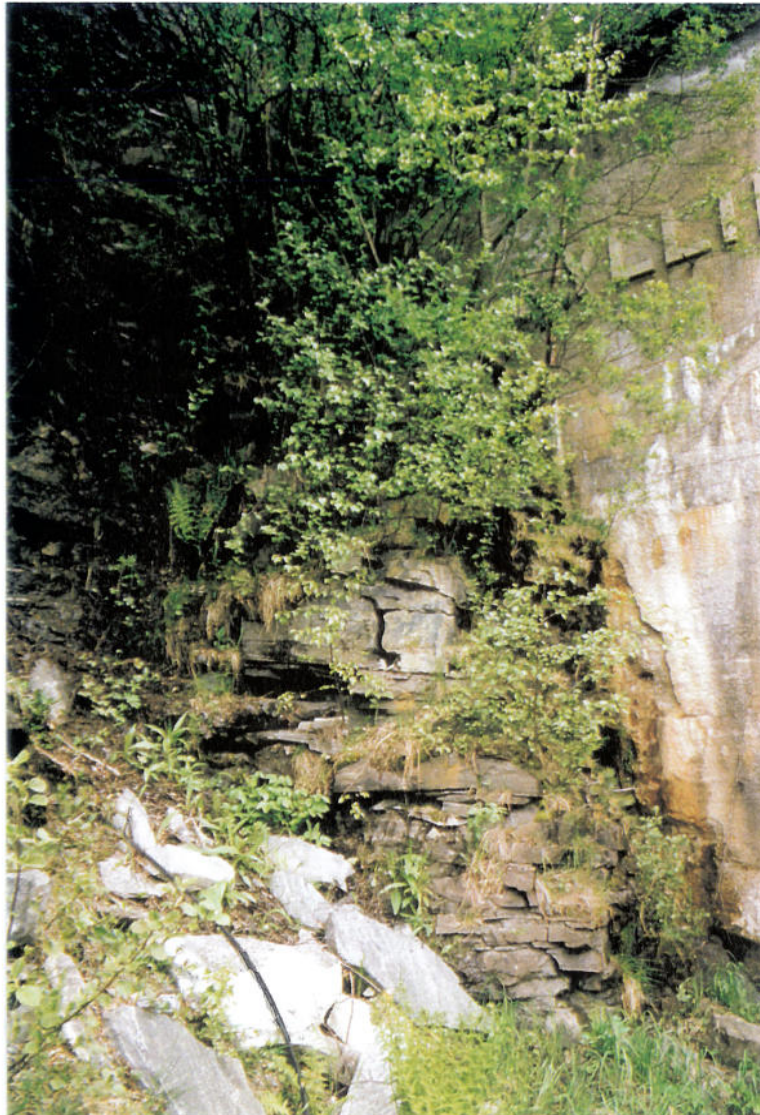
Det er relativt mye vann i skjæringen. Dette medfører frostsprenging.

Bilde 5.5.1.1. Skjæring til Kylling tunnel.

Bilde 5.5.1.2. Skjæring til Kylling tunnel.

Bilde 5.5.1.3. Skjæring til Kylling tunnel.

Bilde 5.5.1.4. Skjæring til Kylling tunnel.
